Aon Control de Riesgos

Reporte de Suscripción

Cliente: Servicio de Agua Potable y Alcantarillado de Lima

Ubicación: MARCA III

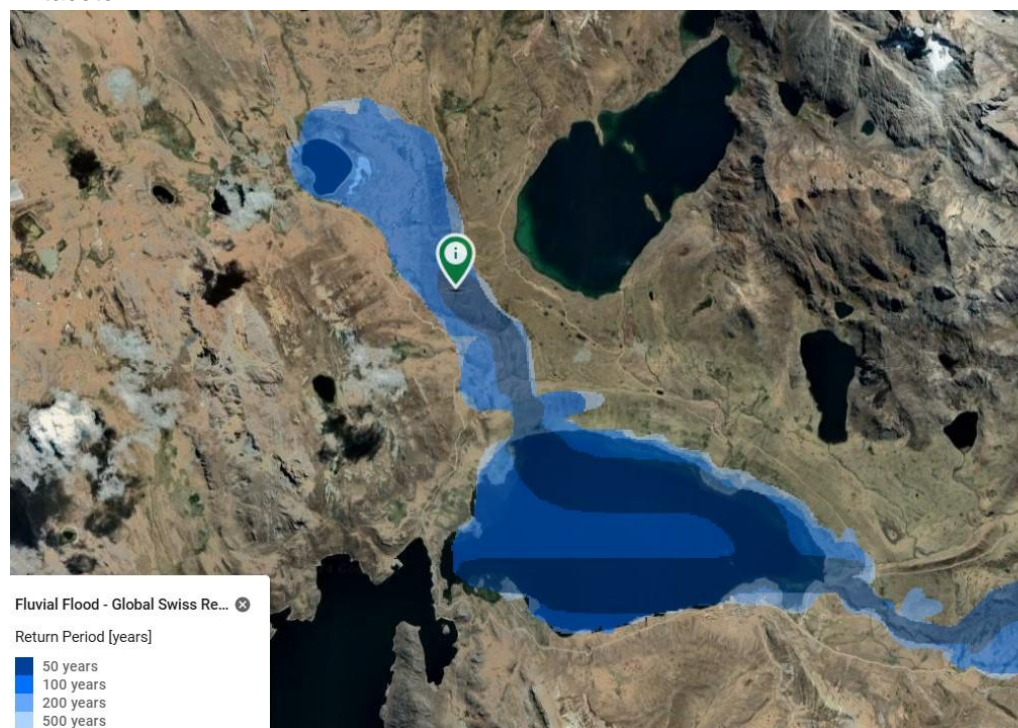
Mapa de Zona de Inundación

Debido a que las obras se encuentran en las laderas de los cerros, no se descarta que en época de lluvias el flujo de agua pueda generar erosión en las bases de los canales como ya ha sucedido; sin embargo, dada la cantidad de años que viene operando este sistema, ya se tienen identificados los puntos críticos, los cuales cuentan con drenajes u otros para su protección.

En la siguiente imagen se muestra un punto entre las zonas de captación y la represa Antacoto.

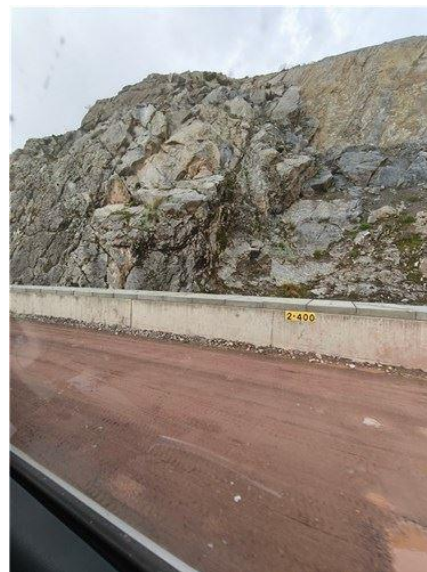
CANAL 1 - PROTECCIÓN CON TAPAS

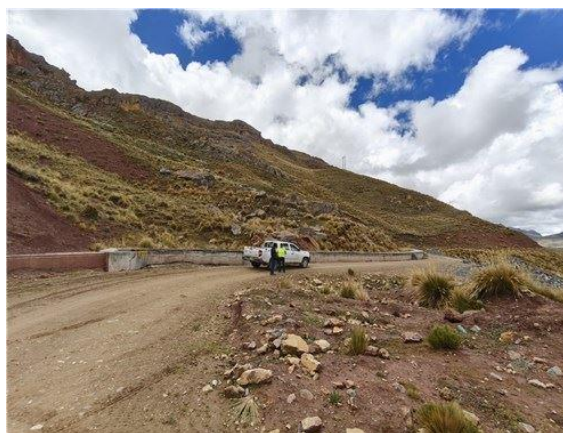
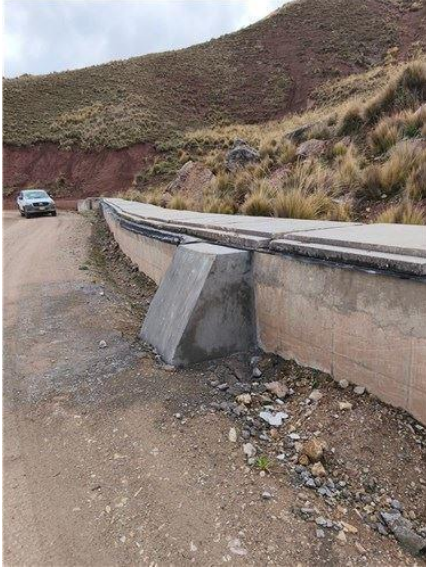
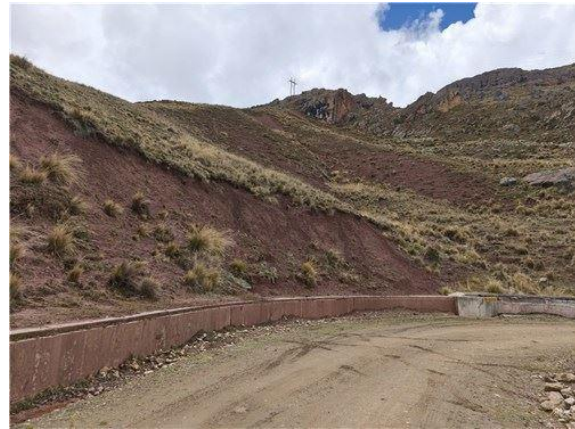
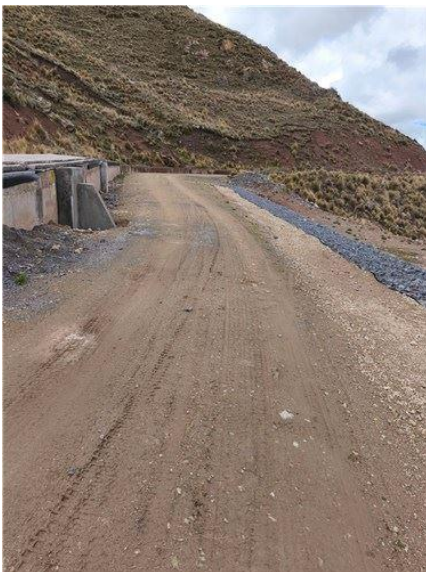
CANAL 6 - PROGRESIVA 9+000

- En el canal 6 progresiva 9+000 un tramo del canal desapareció por efectos de la lluvia y la erosión. Este tramo se rehabilitó y cuenta con cuñas de concreto para minimizar su daño en un evento similar; además cuenta con tapas sobre el canal para que no ingresen los materiales que pudieran desprenderse de cerro como piedras o lodo.
- Los túneles Patahuay-Sapicancha, Rio Pallanga y Pucacancha presentan problemas de desprendimiento de techo por lo que el Equipo de Seguimiento y Control de Plantas incluye el colocar pernos de anclaje y aplicación de shotcrete en sus trabajos de mantenimiento.
- Canal 3 progresiva 6+800, presenta asentamientos en el terreno por ser zona de bofedal. Los trabajos incluyen la implementación de dados de concreto con hasta 2 metros de profundidad.
- Filtración de agua en acople del sifón Quilacocha, entre los macizos 9 y 10.

Se debe acotar que estas reparaciones fueron realizadas por el ESCP.
