INFORME	: COMPLEMENTARIO N° 3		
Fecha de informe anterior	: 27/11/2023		
Número de siniestro	: 1301-50205		
Carpeta	: 310324		
Ejecutivo del ajustador	: Ing. Willmer Llenque		
Contratante	: Serv. Agua Potable y Alcantarillado de Lima – SEDAPAL		
Asegurado	: Serv. Agua Potable y Alcantarillado de Lima – SEDAPAL		
Corredor / Canal	: Marsh Perú S.A.C. Corredores de Seguros		23350852
Póliza	: 1301-543384		
Vigencia	: 28/02/2023 - 29/02/2024		
Tipo de póliza y Ramo	: Multirisgo / Todo Riesgo a primer riesgo de Daño Material y Lucro Cesante		
Límites	: Lluvia e Inundación / Otros Riesgos: USD 100,000,000 (100%), por ocurrencia a primer riesgo toda y cada pérdida. límite único y combinado para pérdidas o daños a la propiedad y lucro cesante		
Sub-Límites	: Gastos Extras para todas las coberturas: USD 20,000,000		
Deducible	: – Otros riesgos de la naturaleza: 10% del monto a indemnizar, mínimo USD 500,000 – Gastos extraordinarios, Gastos extras, Gastos de limpieza, Gastos de aceleración: Sin deducible

Causa	: Avenidas de Agua Extraordinarias		
Lugar	: Instalaciones del asegurado en la ciudad de Lima / Perú		
Fecha de ocurrencia	: Del 12 al 17/03/2023

1. PREÁMBULO

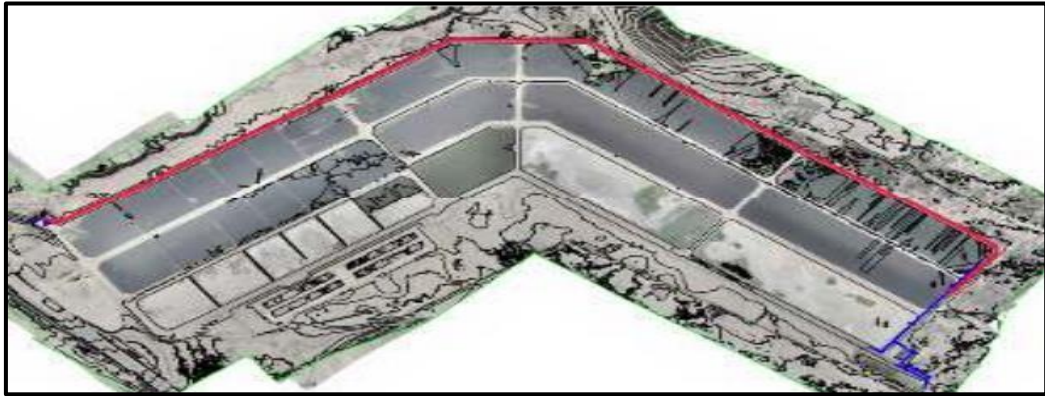
En la gráfica, en línea roja, muestra el trazo del Colector By Pass de la PTAR San Bartolo Sur.

- Implementación del colector By Pass.
- Vaciamiento y diagnóstico de las baterías afectadas.
- Definición de las reparaciones necesarias con base en el diagnóstico técnico.

El asegurado contrató a la consultora CEMOSA para evaluar los daños en las Baterías N° 3, N° 4 y N° 5 de la PTAR San Bartolo Sur. Como resultado de dicha evaluación, CEMOSA recomendó la implementación de un By Pass. Además, su informe incluyó una estimación de costos para la construcción, elaboración del expediente técnico y supervisión de la obra, con un valor total de S/ 14,998,140.05.

Por su parte, el ajustador, previa autorización de los aseguradores, contrató a la consultora Walter P. Moore (WPM) para llevar a cabo un análisis independiente sobre los daños, reparación y la necesidad de implementar el By Pass. Tras su evaluación, WPM concluyó que la construcción del By Pass es esencial para realizar una evaluación definitiva de los daños en las baterías de la PTAR San Bartolo Sur, garantizar la continuidad operativa durante el periodo de evaluación y reparación, y ejecutar las reparaciones definitivas necesarias.
