## **MEMORIA DESCRIPTIVA**

### **SEDE BANCO DE RESERVA DEL PERÚ**

### **MANTENIMIENTO DE CARPINTERÍA DE MADERA Y FACHADAS EXTERIORES**

#### **I ETAPA**

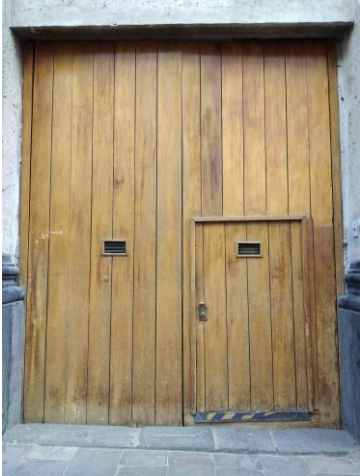
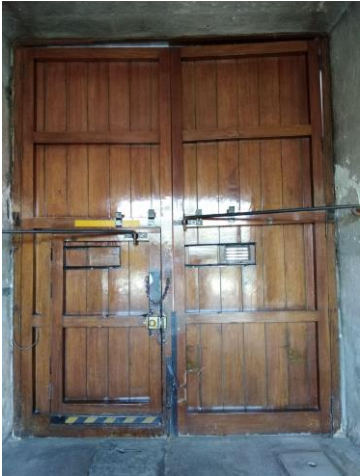
FICHA DE IDENTIFICACIÓN				FOTOGRAFIA REFERENCIAL				
TITULO/CODIGO		PUERTA N°32 / P32

EPOCA/TIPO		Siglo XX / Cedro						
UBICACIÓN		Puerta de ingreso Calle Palacio Viejo						
DESCRIPCIÓN		Potón machihembrado de dos hojas con una puerta menor en la hoja derecha y visores en cada hoja.						
DIMENSIONES		CON MARCO	ALTO (m)	3.32	ANCHO(m)	2.64	ESPESOR	0.09
		SIN MARCO	ALTO (m)	3.23	ANCHO(m)	2.495	ESPESOR	0.09
AREA	8.765	LESIONES VISIBLES		FOTOGRAFIA REFERENCIAL				
ESTADO DE CONSERVACIÓN	B	Desgaste por uso. Desprendimiento de pieza de madera en ventana pequeña, marco inferior y parte inferior de la puerta desgastados. Resequedad.

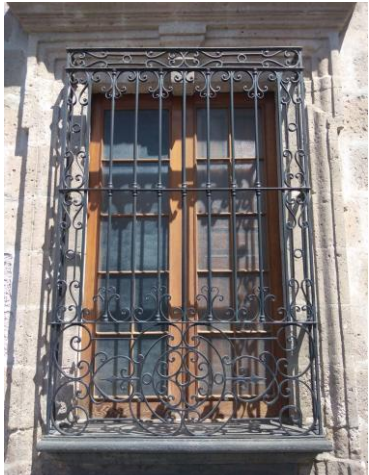
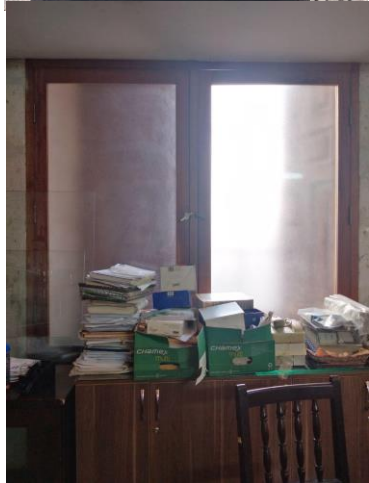
FICHA DE IDENTIFICACIÓN				FOTOGRAFIA REFERENCIAL				
TITULO/CODIGO		VENTANA N°4 / V04

EPOCA/TIPO		Siglo XIX / Pino Oregon						
UBICACIÓN		Calle la Merced. Casona Bustamante						
DESCRIPCIÓN		Ventana de dos hojas, con vidrio y una portañuela en cada hoja.						
DIMENSIONES		CON MARCO	ALTO (m)	-	ANCHO(m)	-	ESPESOR	-
		SIN MARCO	ALTO (m)	2.45	ANCHO(m)	1.44	ESPESOR	-
AREA	3.53	LESIONES VISIBLES		FOTOGRAFIA REFERENCIAL				
ESTADO DE CONSERVACIÓN	B	Desgaste por uso.						
	R							
	M							
OBSERVACIONES		No se pudo registrar medidas por dentro, medidas corresponden al ancho de vano externo.						
INTERVENCIÓN								
Retiro de barniz Lijado superficial para su emparejado. Rellenar agujeros, fisuras o rajaduras con masilla de polvillo de madera. Aplicar barniz con protección UV

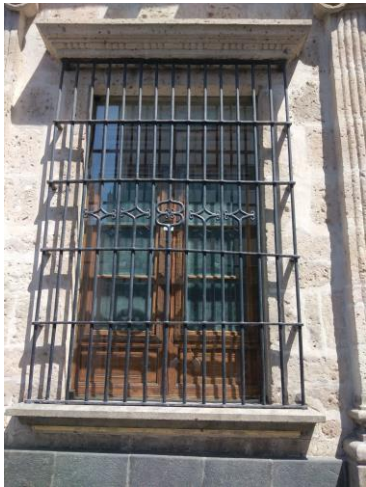
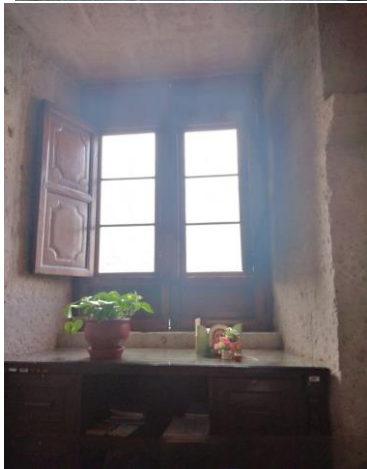
FICHA DE IDENTIFICACIÓN				FOTOGRAFIA REFERENCIAL				
TITULO/CODIGO		VENTANA N°5 / V05

EPOCA/TIPO		Siglo XIX /Roble blanco						
UBICACIÓN		Calle la Merced, Casona Goyeneche						
DESCRIPCIÓN		Ventana de dos hojas, con vidrio y una portañuela en cada hoja. Portañuelas talladas						
DIMENSIONES		CON MARCO	ALTO (m)	-	ANCHO(m)	-	ESPESOR	-
		SIN MARCO	ALTO (m)	2.20	ANCHO(m)	1.38	ESPESOR	-
AREA	3.04	LESIONES VISIBLES		FOTOGRAFIA REFERENCIAL				
ESTADO DE CONSERVACIÓN	B	Desgaste por uso.						
	R							
	M							
OBSERVACIONES		No se pudo registrar medidas por dentro, medidas corresponden al ancho de vano externo.						
INTERVENCIÓN								
Retiro de barniz y/o siena Lijado superficial para su emparejado. Rellenar agujeros, fisuras o rajaduras con masilla de polvillo de madera. Aplicar barniz con protección UV

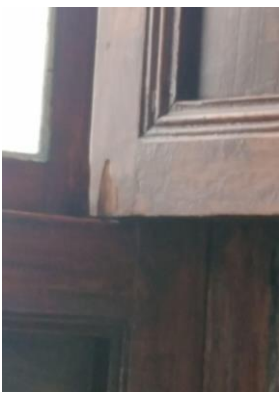
FICHA DE IDENTIFICACIÓN					FOTOGRAFIA REFERENCIAL			
TITULO/CODIGO		VENTANA N°6 / V06			   			
EPOCA/TIPO		Siglo XIX /Roble blanco						
UBICACIÓN		Calle la Merced, Casona Goyeneche						
DESCRIPCIÓN		Ventana de dos hojas, con vidrio y una portañuela en cada hoja. Portañuelas talladas						
DIMENSIONES		CON MARCO	ALTO (m)	2.48	ANCHO(m)	1.66	ESPESOR	0.05
		SIN MARCO	ALTO (m)	2.44	ANCHO(m)	1.55	ESPESOR	0.06
AREA	4.117	LESIONES VISIBLES			FOTOGRAFIA REFERENCIAL			
ESTADO DE CONSERVACIÓN	B	Desgaste por uso. Desprendimiento de una esquina de portañuelo.

R							
	M							
OBSERVACIONES		-----						
INTERVENCIÓN								
Retiro de barniz y/o siena Lijado superficial para su emparejado. Rellenar agujeros, fisuras o rajaduras con masilla de polvillo de madera. Aplicar barniz con protección UV

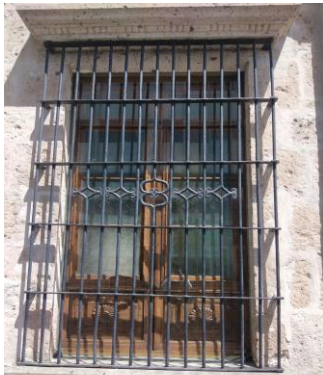
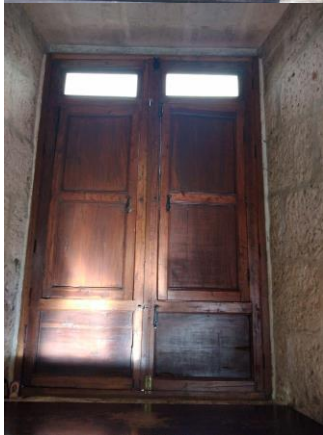
FICHA DE IDENTIFICACIÓN				FOTOGRAFIA REFERENCIAL				
TITULO/CODIGO		VENTANA N°7 / V07

EPOCA/TIPO		Siglo XIX /Roble blanco						
UBICACIÓN		Calle la Merced, Casona Goyeneche						
DESCRIPCIÓN		Ventana de dos hojas, con vidrio y una portañuela en cada hoja. Portañuelas talladas. Con sobreluz						
DIMENSIONES		CON MARCO	ALTO (m)	2.4	ANCHO(m)	1.61	ESPESOR	0.07
		SIN MARCO	ALTO (m)	2.34	ANCHO(m)	1.525	ESPESOR	0.065
AREA	3.86	LESIONES VISIBLES		FOTOGRAFIA REFERENCIAL				
ESTADO DE CONSERVACIÓN	B	Desgaste por uso. Se evidencia rajaduras en las hojas y el marco. Desgaste alrededor de la aldaba

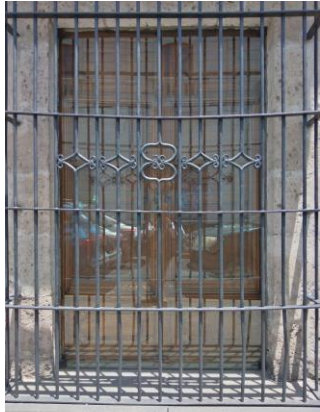
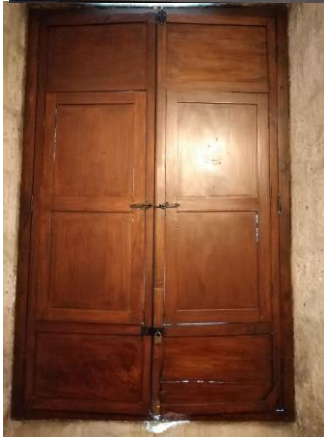
FICHA DE IDENTIFICACIÓN				FOTOGRAFIA REFERENCIAL				
TITULO/CODIGO		VENTANA N°9 / V09

EPOCA/TIPO		Siglo XIX /Roble blanco						
UBICACIÓN		Calle Palacio Viejo, Casona Goyeneche.						
DESCRIPCIÓN		Ventana de dos hojas, con vidrio y una portañuela en cada hoja. Portañuelas talladas						
DIMENSIONES		CON MARCO	ALTO (m)	2.58	ANCHO(m)	1.70	ESPESOR	0.065
		SIN MARCO	ALTO (m)	2.44	ANCHO(m)	1.56	ESPESOR	0.04
AREA	4.39	LESIONES VISIBLES		FOTOGRAFIA REFERENCIAL				
ESTADO DE CONSERVACIÓN	B	Desgaste por uso. Rajaduras en hojas, esquina de la hoja derecha deteriorada, pieza de la esquina de la hoja derecha desgastada . No cierra con facilidad hay rozamiento de la hoja y el marco.

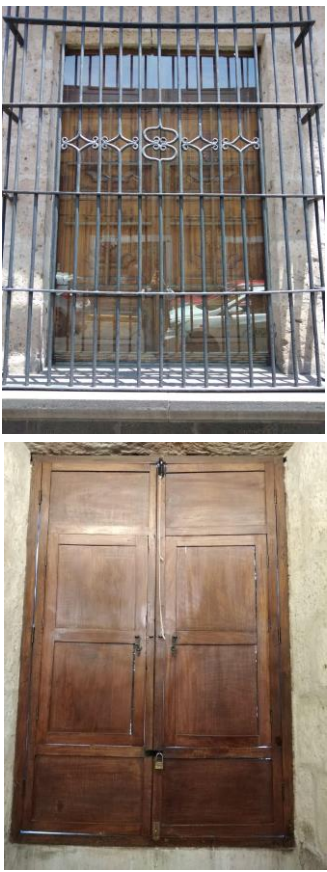
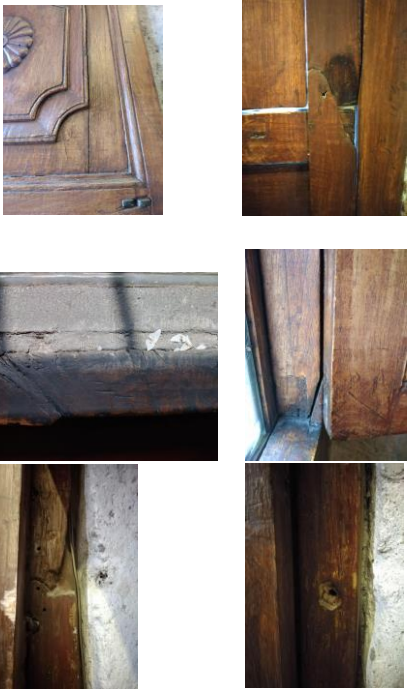
FICHA DE IDENTIFICACIÓN				FOTOGRAFIA REFERENCIAL				
TITULO/CODIGO		VENTANA N°11 / V11

EPOCA/TIPO		Siglo XIX /Roble blanco						
UBICACIÓN		Calle Palacio Viejo						
DESCRIPCIÓN		Ventana de dos hojas, con vidrio y una portañuela en cada hoja. Portañuelas talladas						
DIMENSIONES		CON MARCO	ALTO (m)	2.51	ANCHO(m)	1.70	ESPESOR	0.67
		SIN MARCO	ALTO (m)	2.39	ANCHO(m)	1.55	ESPESOR	0.04
AREA	4.05105	LESIONES VISIBLES		FOTOGRAFIA REFERENCIAL				
ESTADO DE CONSERVACIÓN	B	Desgaste por uso. rajaduras en portañuelas, deterioro el marco hoja derecha, rajadura del marco en hoja izquierda, abertura en esquina de la hoja izquierda, marco inferior con daño por xilófagos, perforación en marco.

R							
	M							
OBSERVACIONES								
INTERVENCIÓN								
Retiro de barniz y/o siena Lijado superficial para su emparejado. Rellenar agujeros, fisuras o rajaduras con masilla de polvillo de madera. Aplicar injertos y emparejado de tono Aplicar preservante contra insectos Aplicar barniz con protección UV

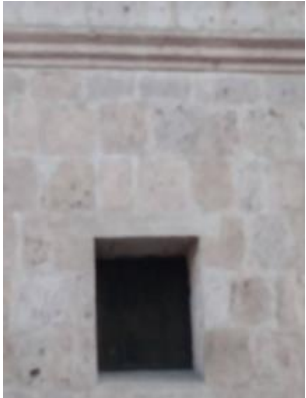
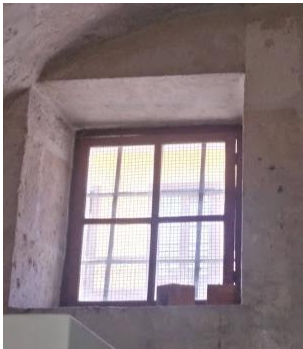
FICHA DE IDENTIFICACIÓN				FOTOGRAFIA REFERENCIAL				
TITULO/CODIGO		VENTANA N°15 / V15

EPOCA/TIPO		Siglo XIX / Roble blanco						
UBICACIÓN		Baño mujeres						
DESCRIPCIÓN		Ventana alta marco madera con vidrio.						
DIMENSIONES		CON MARCO	ALTO (m)	0.7	ANCHO(m)	0.50	ESPESOR	----
		SIN MARCO	ALTO (m)	-----	ANCHO(m)	-----	ESPESOR	----
AREA	0.70	LESIONES VISIBLES		FOTOGRAFIA REFERENCIAL				
ESTADO DE CONSERVACIÓN	B	Desgaste por uso.		<p>-----</p>				
	R							
	M							
OBSERVACIONES		No se pudo registrar dimensiones exactas.						
INTERVENCIÓN								
Retiro de barniz y/o siena Lijado superficial para su emparejado. Rellenar agujeros, fisuras o rajaduras con masilla de polvillo de madera. Aplicar injertos y emparejado de tono Aplicar barniz con protección UV

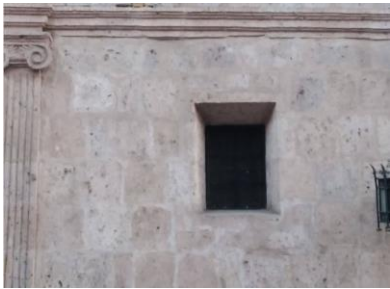
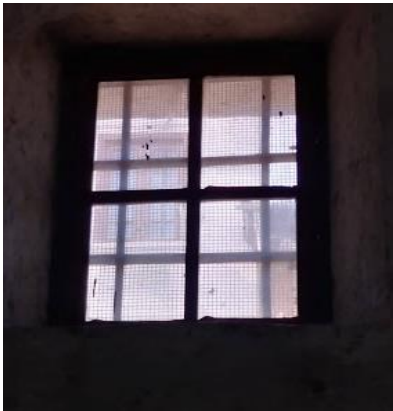
FICHA DE IDENTIFICACIÓN				FOTOGRAFIA REFERENCIAL				
TITULO/CODIGO		VENTANA N°16 / V16

EPOCA/TIPO		Siglo XIX / Roble blanco						
UBICACIÓN		Depósito 2						
DESCRIPCIÓN		Ventana alta marco madera con vidrio.						
DIMENSIONES		CON MARCO	ALTO (m)	0.7	ANCHO(m)	0.50	ESPESOR	----
		SIN MARCO	ALTO (m)	-----	ANCHO(m)	-----	ESPESOR	----
AREA	0.70	LESIONES VISIBLES		FOTOGRAFIA REFERENCIAL				
ESTADO DE CONSERVACIÓN	B	Desgaste por uso.		<p>-----</p>				
	R							
	M							
OBSERVACIONES		No se pudo registrar dimensiones exactas.						
INTERVENCIÓN								
Retiro de barniz y/o siena Lijado superficial para su emparejado. Rellenar agujeros, fisuras o rajaduras con masilla de polvillo de madera. Aplicar injertos y emparejado de tono Aplicar barniz con protección UV

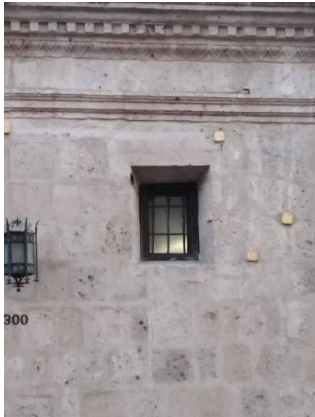
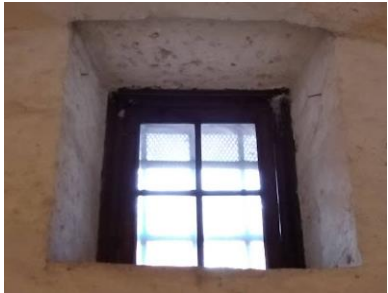
FICHA DE IDENTIFICACIÓN				FOTOGRAFIA REFERENCIAL				
TITULO/CODIGO		VENTANA N°17 / V17

EPOCA/TIPO		Siglo XIX / Roble blanco						
UBICACIÓN		Consola de CCTV						
DESCRIPCIÓN		Ventana alta marco madera con vidrio.

DIMENSIONES		CON MARCO	ALTO (m)	0.70	ANCHO(m)	0.50	ESPESOR	-
		SIN MARCO	ALTO (m)	-	ANCHO(m)	-	ESPESOR	-
AREA	0.70	LESIONES VISIBLES		FOTOGRAFIA REFERENCIAL				
ESTADO DE CONSERVACIÓN	B	Desgaste por uso .		<p>-----</p>				
	R							
	M							
OBSERVACIONES		No se pudo registrar dimensiones exactas.						
INTERVENCIÓN								
Retiro de barniz y/o siena Lijado superficial para su emparejado. Rellenar agujeros, fisuras o rajaduras con masilla de polvillo de madera. Aplicar injertos y emparejado de tono Aplicar barniz con protección UV

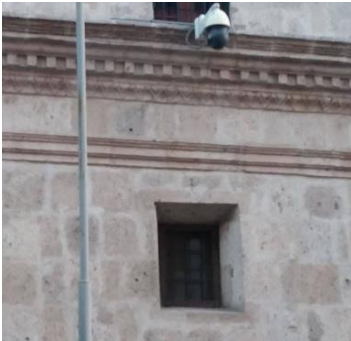
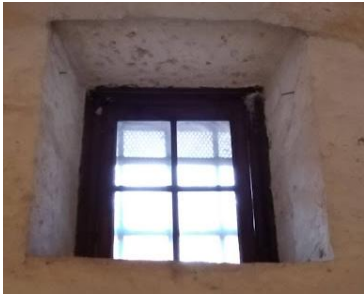
FICHA DE IDENTIFICACIÓN				FOTOGRAFIA REFERENCIAL				
TITULO/CODIGO		VENTANA N°18 / V18

EPOCA/TIPO		Siglo XIX /Roble blanco						
UBICACIÓN		Baño empleados.						
DESCRIPCIÓN		Ventana alta marco madera con vidrio.						
DIMENSIONES		CON MARCO	ALTO (m)	0.70	ANCHO(m)	0.50	ESPESOR	-
		SIN MARCO	ALTO (m)	-	ANCHO(m)	-	ESPESOR	-
AREA	0.70	LESIONES VISIBLES		FOTOGRAFIA REFERENCIAL				
ESTADO DE CONSERVACIÓN	B	Desgaste por uso .		<p>-----</p>				
	R							
	M							
OBSERVACIONES		No se pudo registrar dimensiones exactas.						
INTERVENCIÓN								
Retiro de barniz y/o siena Lijado superficial para su emparejado. Rellenar agujeros, fisuras o rajaduras con masilla de polvillo de madera. Aplicar injertos y emparejado de tono Aplicar barniz con protección UV

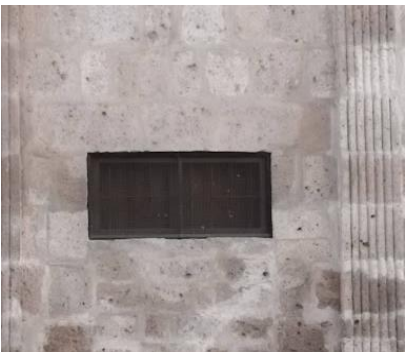
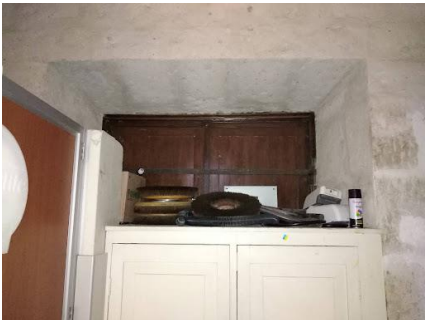
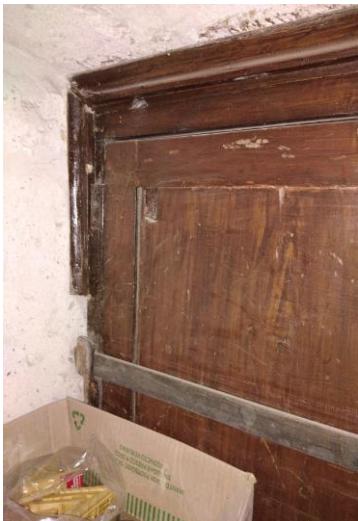
FICHA DE IDENTIFICACIÓN				FOTOGRAFIA REFERENCIAL				
TITULO/CODIGO		VENTANA N°19 / V19

EPOCA/TIPO		Siglo XIX / Roble blanco						
UBICACIÓN		Baño de servicio						
DESCRIPCIÓN		Ventana alta marco madera con vidrio.

DIMENSIONES		CON MARCO	ALTO (m)	0.66	ANCHO(m)	1.54	ESPESOR	-
		SIN MARCO	ALTO (m)	-	ANCHO(m)	-	ESPESOR	-
AREA	1.02	LESIONES VISIBLES		FOTOGRAFIA REFERENCIAL				
ESTADO DE CONSERVACIÓN	B	Desgaste por uso . Calado en aldaba.

R							
	M							
OBSERVACIONES		No se pudo registrar dimensiones exactas.						
INTERVENCIÓN								
Retiro de barniz y/o siena Lijado superficial para su emparejado. Rellenar agujeros, fisuras o rajaduras con masilla de polvillo de madera. Aplicar injertos y emparejado de tono Aplicar barniz con protección UV

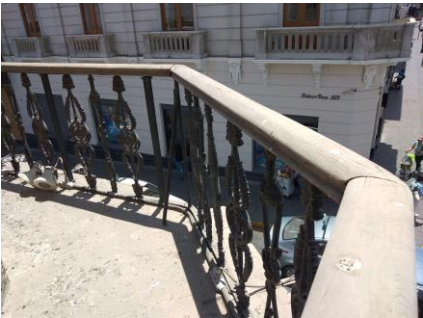
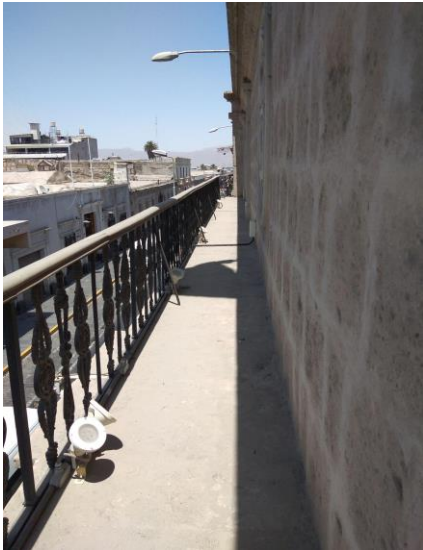
FICHA DE IDENTIFICACIÓN				FOTOGRAFIA REFERENCIAL				
TITULO/CODIGO		PASAMANOS N° 03 / PM03

EPOCA		Siglo XIX / Roble blanco						
UBICACIÓN		Balcon de gimnasio						
DESCRIPCIÓN		<p>Pasamanos en barandas de sección 0,09m de ancho y 0,05m de alto. Cuyas dimensiones son 0,65m; 30,28m;1,50m;2,00m y 0,53m; dando un total de 34.96ml.</p>						
DIMENSIONES		CON MARCO	ALTO (m)		ANCHO(m)		ESPESOR	
		SIN MARCO	ALTO (m)		ANCHO(m)		ESPESOR	
LONG	34.96	LESIONES VISIBLES		FOTOGRAFIA REFERENCIAL				
ESTADO DE CONSERVACIÓN	B	<p>Desgaste por uso. Presenta rajaduras y reesequedad, en algunas partes las barandas se estan levantando.</p>

INTERVENCIÓN								
<p>Lijado superficial para su emparejado.  Rellenar agujeros, fisuras o rajaduras con masilla de polvillo de madera.  Hidratar la madera  Aplicar barniz con protección UV</p>

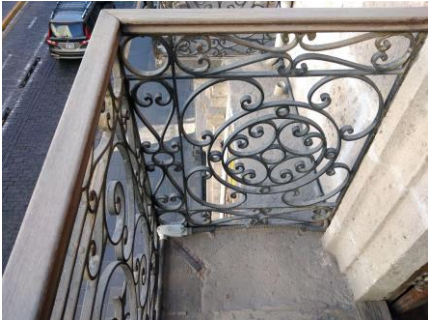
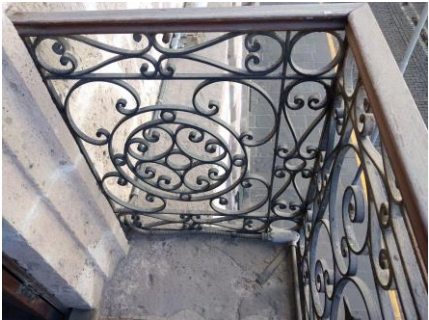
FICHA DE IDENTIFICACIÓN				FOTOGRAFIA REFERENCIAL				
TITULO/CODIGO		PASAMANOS N° 04 / PM04

EPOCA/TIPO		Siglo XIX / Pino Oregon						
UBICACIÓN		Balcón de archivo						
DESCRIPCIÓN		Barandas de madera de sección 0,05m por 0,03m. Dimensiones de baranda 0,80m por 1,95m por 0,80m.						
DIMENSIONES		CON MARCO	ALTO (m)		ANCHO(m)		ESPESOR	
		SIN MARCO	ALTO (m)		ANCHO(m)		ESPESOR	
LONG	3.55	LESIONES VISIBLES		FOTOGRAFIA REFERENCIAL				
ESTADO DE CONSERVACIÓN	B	Desgaste por uso. Resequedad, se evidencia rajaduras .
