MUNICIPALIDAD DISTRITAL DE OYOTÚN

RENOVACIÓN DE PUENTE; EN EL(LA) CAMINO
VECINAL LA-828 (PUENTE LA COMPUERTA)
DISTRITO DE OYOTÚN, PROVINCIA CHICLAYO,
DEPARTAMENTO LAMBAYEQUE

RESUMEN EJECUTIVO

MARZO 2025

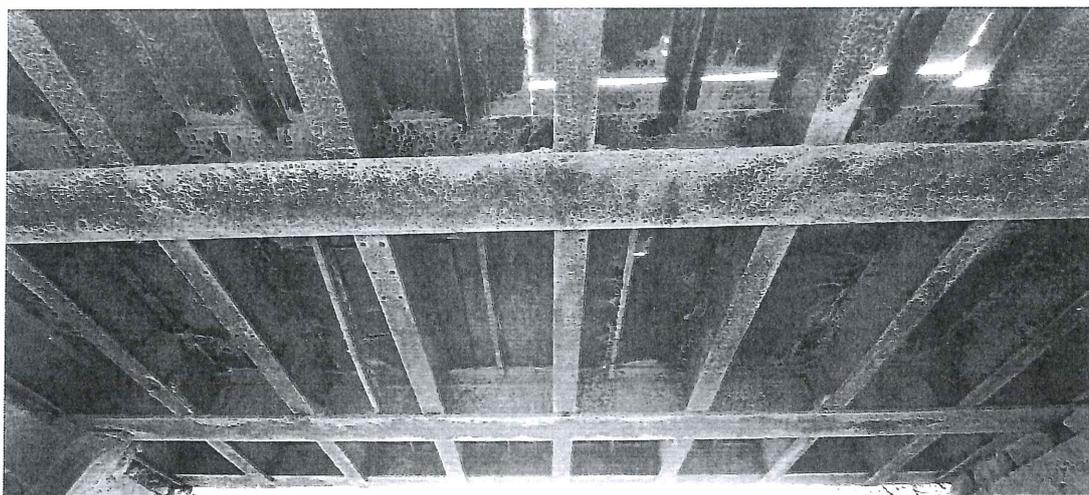
Fotografía N 1: Vista de la losa del puente

La fotografía, muestra la losa del puente en la situación actual, está apoyado sobre vigas, su funcionamiento mantiene el riesgo y vulnerabilidad a las cargas que cruzan por la zona. El material metálico presenta excesiva corrosión y desprendimiento de la plancha metálica.

Este puente esta propenso a ser derribado o movido por las aguas, si continua en este estado calamitoso, su suelo a su alrededor es material arenoso, que con abundante agua puede ser erosionado, a su vez la losa metálica, podría fallar por el continuo pase vehicular.

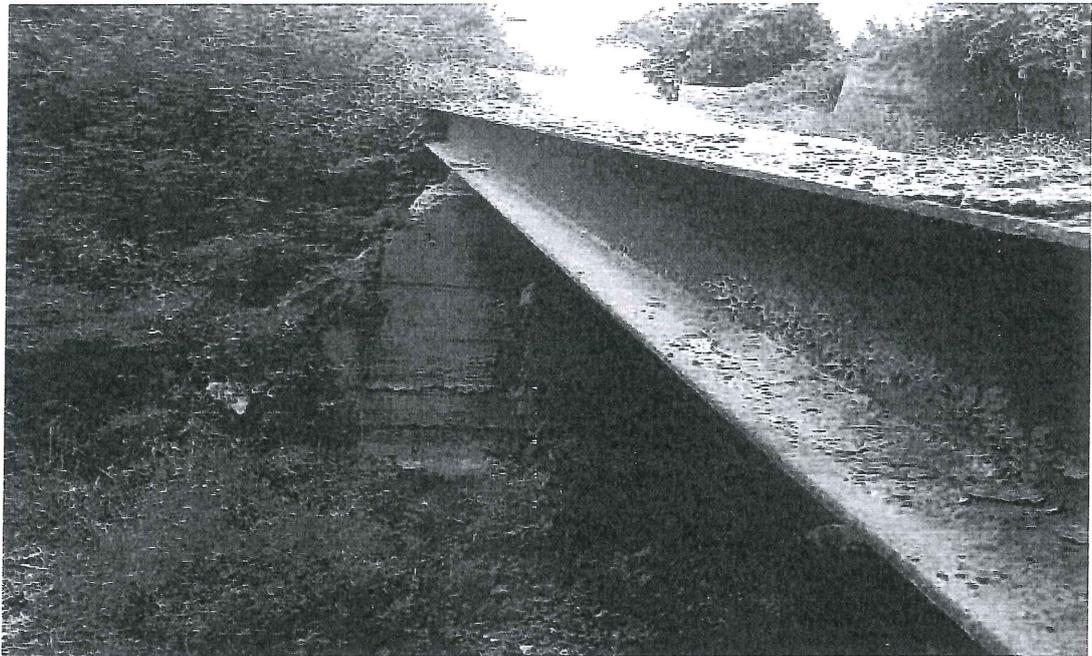
Fotografía N 2: Vista de la losa del puente

La fotografía muestra a la viga lateral aguas abajo del puente, este se encuentra mal apoyado en los extremos, debido al trabajo precario para realizado como mantenimiento.

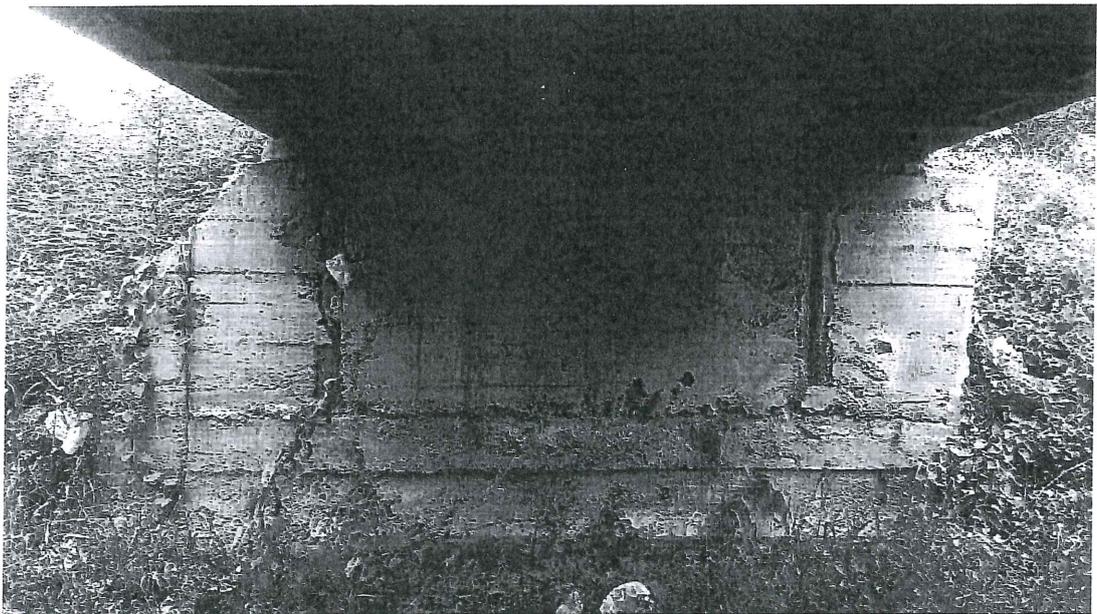
Fotografía N 3: Vista del estribo Derecho

La fotografía, muestra el estribo derecho, su estabilidad no es adecuada, presenta fisuras y mal apoyo. Las vigas metálicas laterales deterioran el estribo existente, la corrosión debilita las vigas en la parte inferior.

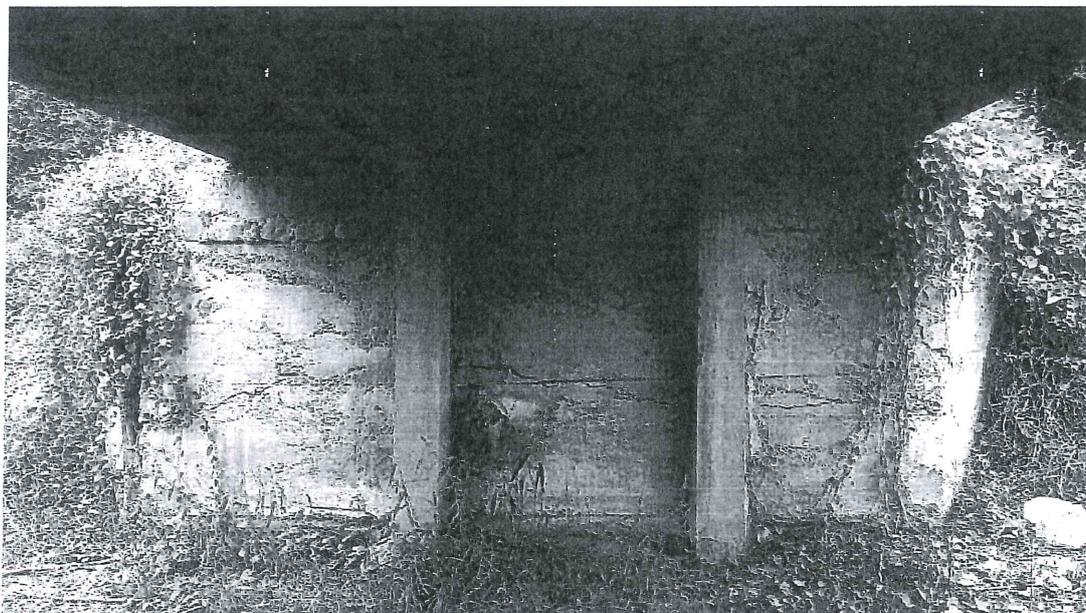
Fotografía N 4: Vista del estribo izquierdo

La fotografía, muestra el estribo izquierdo, su estabilidad no es adecuada, presenta fisuras y mal apoyo, ha sido reforzado con dos columnas, logrando estabilizar y apoyar, pero no es suficiente para mantener el puente por mucho tiempo más.

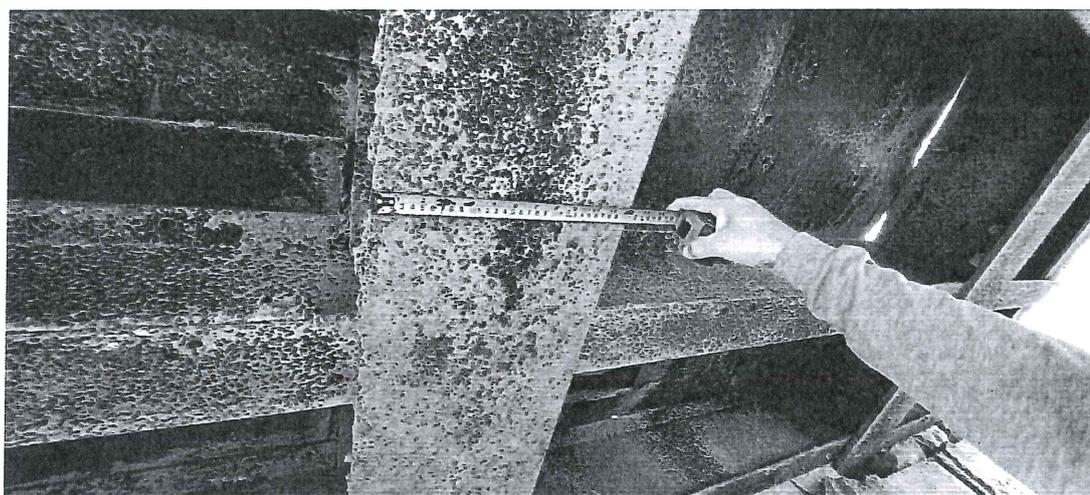
Fotografía N 5: Vista de la corrosión de vigas y losa

La fotografía, muestra la excesiva corrosión que presenta las vigas, viguetas y losas metálica, esta última ya se ha desprendido de sus apoyos con las vigas y viguetas, se encuentra levantada y oxidada.

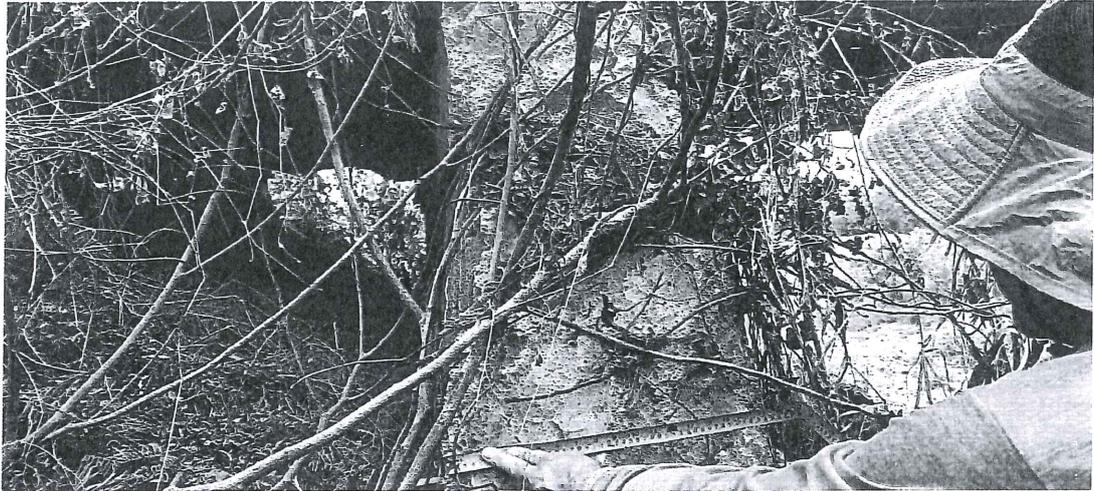
Fotografía N 6: Vista posterior del estribo

La fotografía, muestra la falta de relleno de material en la parte posterior del estribo, el material arenoso de relleno ha sido erosionado, dejando un gran agujero en la parte posterior.
