INFORME DE EVALUACIÓN TÉCNICA **“MANTENIMIENTO PREVENTIVO Y CORRECTIVO DE LA** **INFRAESTRUCTURA ASIGNADA A LA DIVINCRI CUSCO”** **“AF-2024”.**

DEPARTAMENTO : CUSCO
PROVINCIA : CUSCO
DISTRITO : SANTIAGO

CUSCO, MARZO 2024

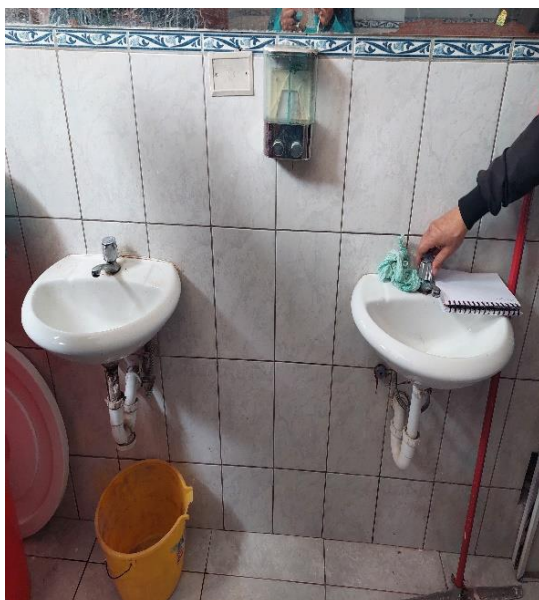
Lavatorio, grifería y accesorio deteriorados

1. **Cambio de kit de accesorios de inodoro, lavatorio y urinario: 1er nivel, servicio higiénico Departamento Policía Fiscal, servicio higiénico dormitorio oficiales Policía Fiscal. 2do nivel servicio higiénico homicidios. 3er nivel servicio higiénico dormitorio varones, servicio higiénico dormitorio conductores y servicio higiénico dormitorio comandante:**

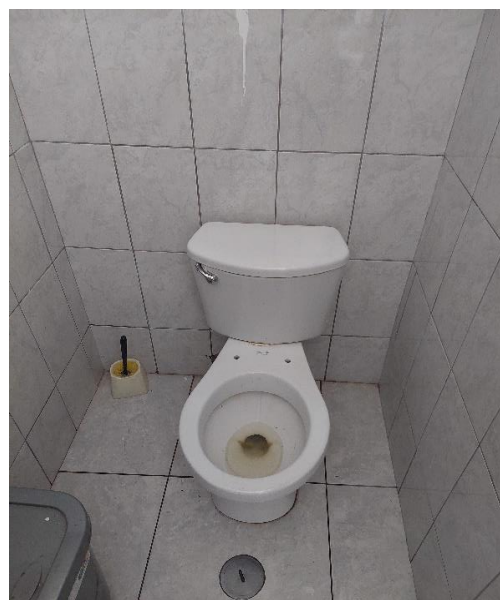
Existe fuga de agua debido al deterioro de accesorios de inodoro deteriorados.

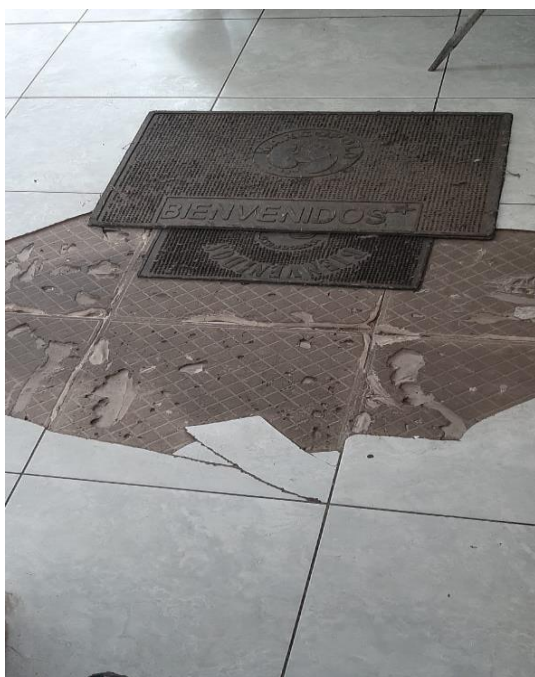
Reposición de mayólicas en oficina de la Policía Fiscal

Se efectuará la reposición de cerámicos en la oficina de la Policía Fiscal ubicado en el 1er nivel.

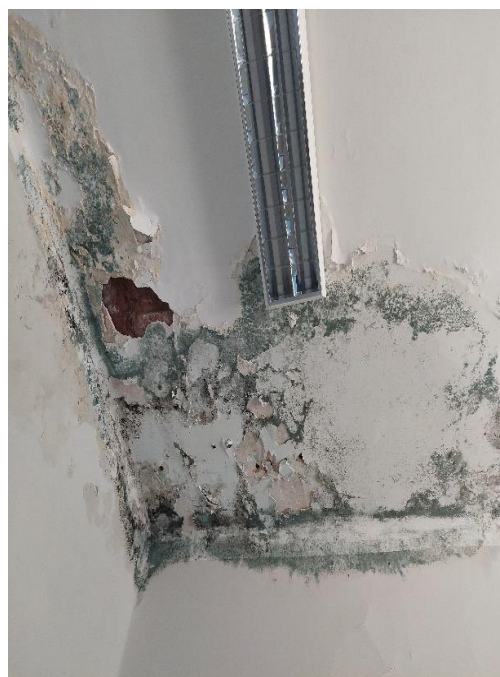
Cielo raso y pared en mal estado debido a filtración de agua del nivel superior

Se aprecia el deterioro del estucado en el cielo raso, motivo por el cual es necesario realizar los trabajos correspondientes al picado de cielo raso que se encuentran en mal estado producto de las filtraciones de agua potable y desagüe, posteriormente realizar el estucado correspondiente.

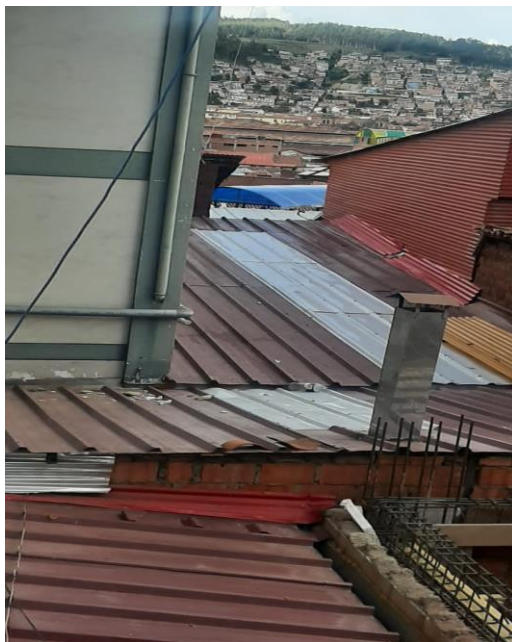
Así mismo hacia el primer nivel en la cocina - comedor existe filtración de agua proveniente del techo, cielo raso de material Tecnopor en mal estado producto de las filtraciones de agua.

Techo de comedor y cocina con filtraciones de agua

Se realizará el sellado de techo Aluzinc del comedor, cocina y almacén de productos, así como el desmontaje y cambio de cielo raso de material Tecnopor, a consecuencia de constantes filtraciones de agua como resultado de las precipitaciones pluviales.

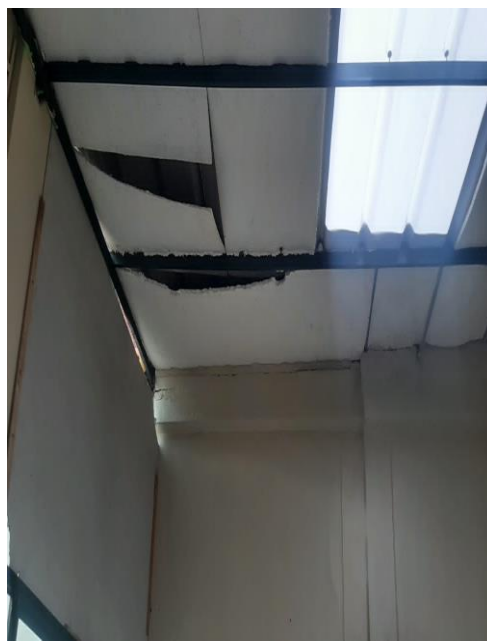
Cielo raso de material Tecnopor en mal estado

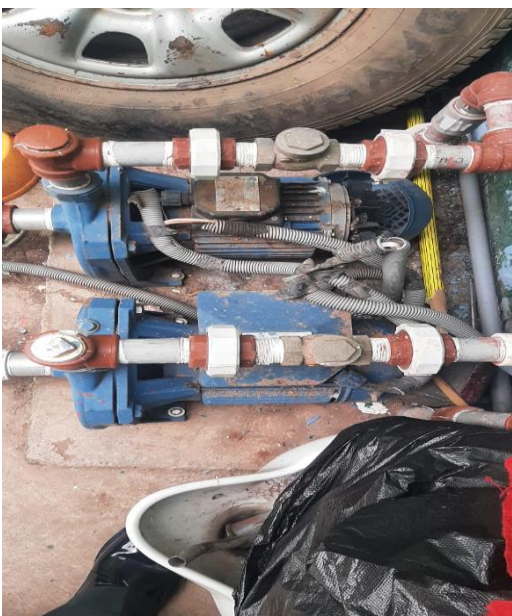
Estado actual de los motores de bombeo que se encuentran inoperativos, siendo necesario el cambio e instalación de una estructura metálica para su protección.

Motores de bombeo ubicados en el patio de la Comisaría Santiago

Los DOS (02) motores de bomba que se ubican en el primer nivel, patio de la Comisaría Santiago, se encuentran en mal estado e inoperativos, por tal motivo se efectuará el cambio y se instalará una cubierta de protección ante las inclemencias del tiempo (lluvias intensas).

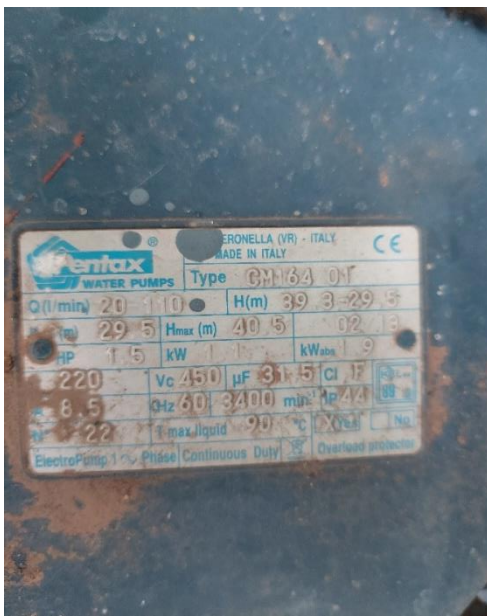
Características del motor de bombeo

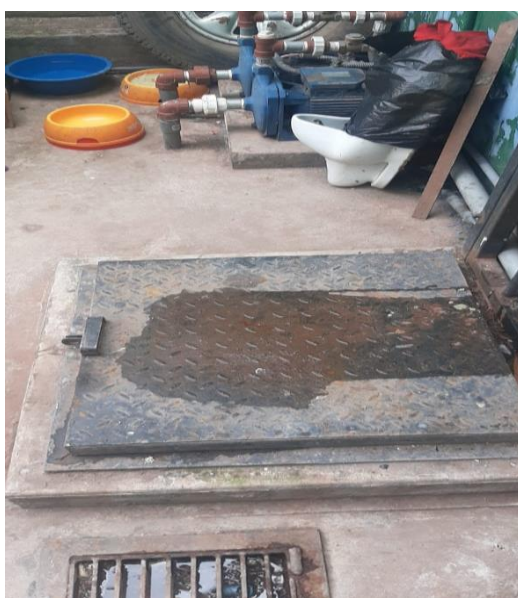
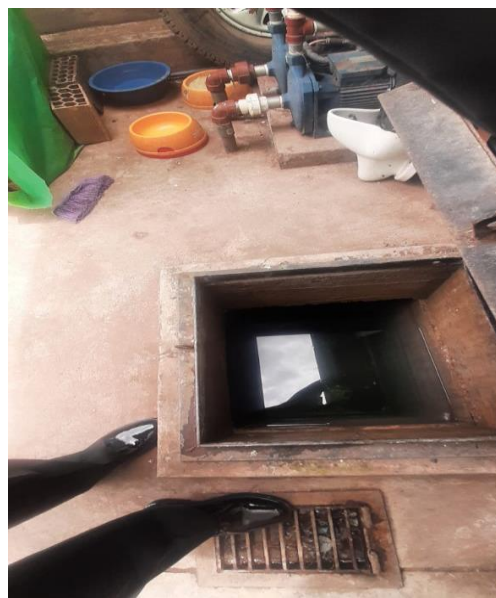
Pozo subterráneo de almacenamiento de agua ubicada en el patio de la Comisaría Santiago, debiendo ejecutarse la debida limpieza, mantenimiento y desinfección.

Pozo subterráneo de almacenamiento de agua

Para garantizar la calidad del agua que se emplea en los diferentes ambientes y servicios higiénicos de la DIVINCRI Cusco, es necesario realizar la limpieza y desinfección del pozo subterráneo de almacenamiento de agua.

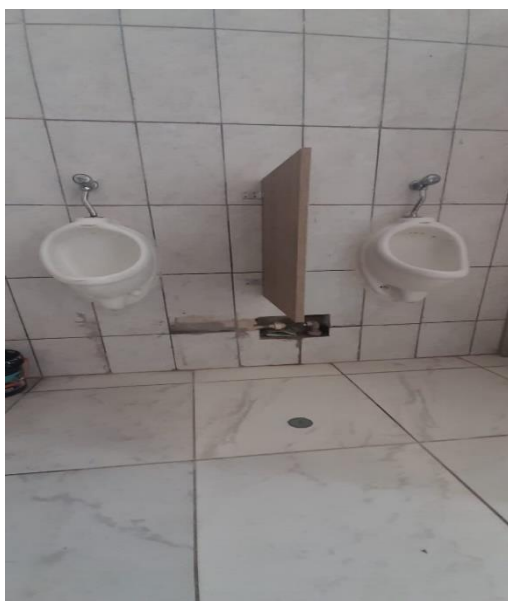
Urinarios colapsados

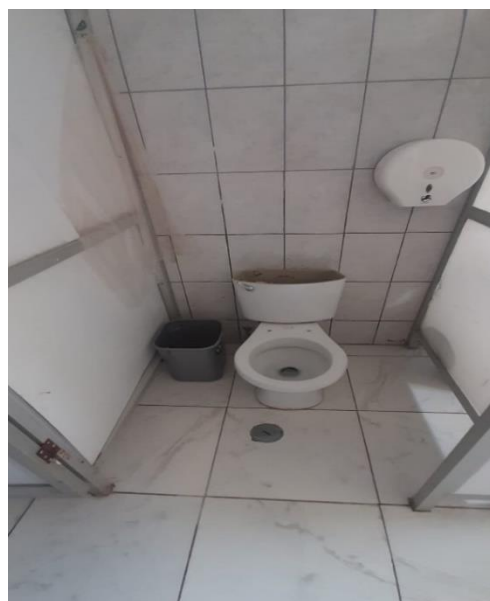
Deterioro de los accesorios de inodoro

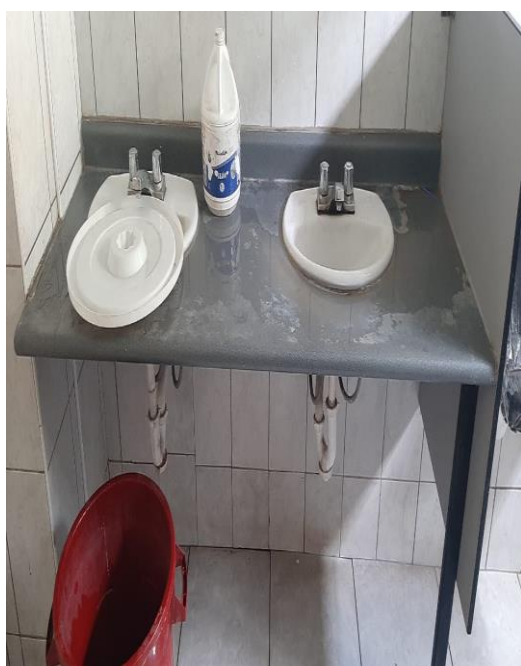
Lavatorio, grifería y accesorio deteriorados.

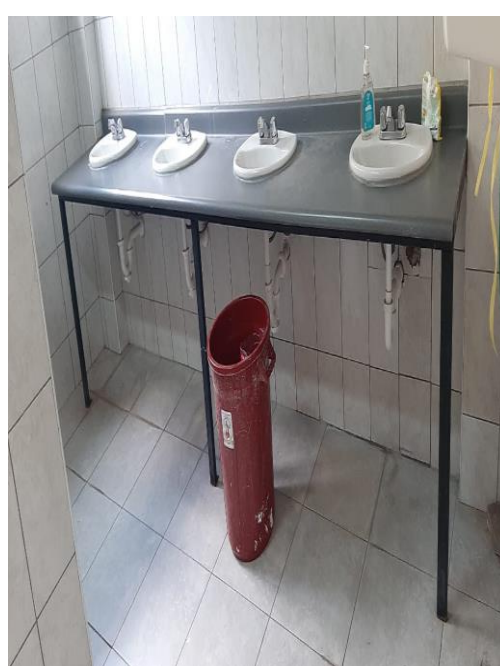
Fuga de agua debido al deterioro de los accesorios de lavatorio y grifería.

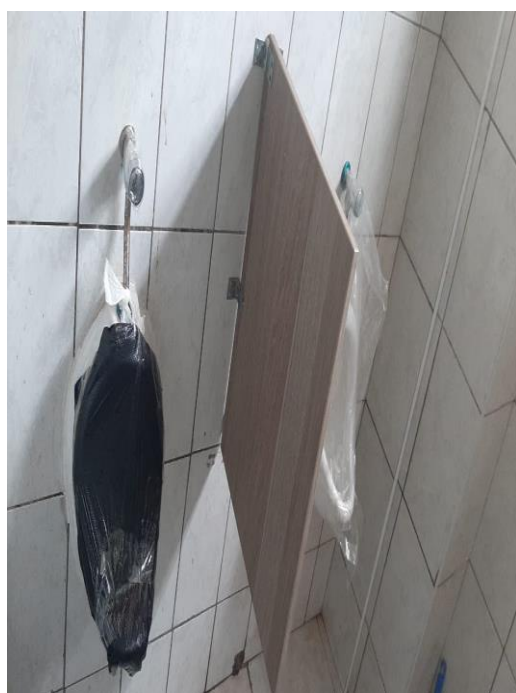
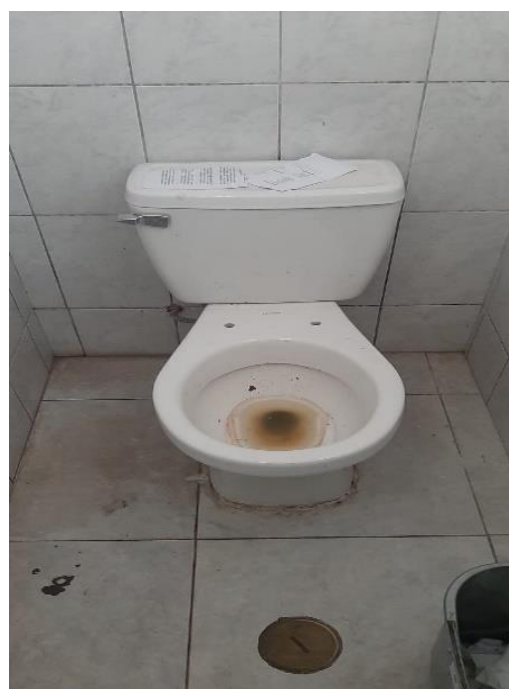
Deterioro de los accesorios de urinarios e inodoro en mal estado de conservación.

8. **Cambio de kit de accesorios de inodoro, lavatorio y urinario: 2do nivel servicio higiénico Criminalística varones y mujeres, servicio higiénico oficina de Jefatura. 3er nivel servicio higiénico varones, servicio higiénico dormitorio mujeres y servicio higiénico oficina delitos informáticos:**
Se aprecia el deterioro de los accesorios del inodoro, lavatorio y urinario, a consecuencia del estado actual en el que se encuentran vienen generando inconvenientes por su deficiente y/o mal funcionamiento y de la misma manera generan el incremento excesivo en las facturaciones mensuales de agua; motivo por el cual es necesario realizar el cambio de kit de accesorios de los aparatos sanitarios antes mencionados.

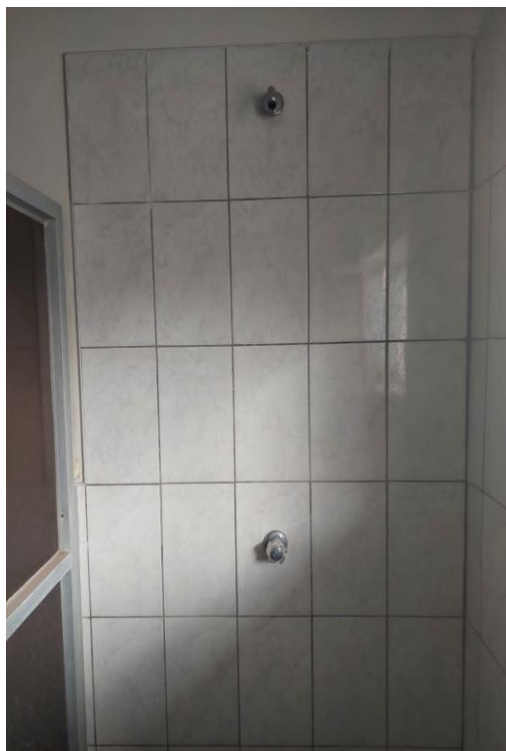
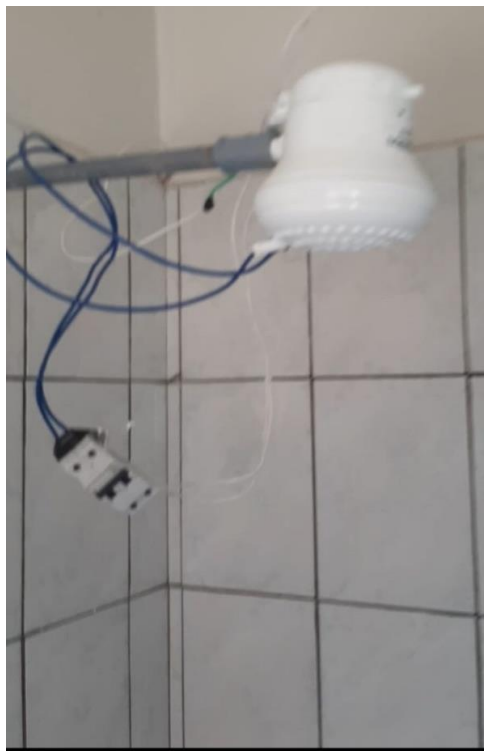
- E. Se aprecia la falta de ducha cromada y sumidero de bronce, siendo necesario la reposición. Asimismo la adecuada colocación y empotrado de termomagnético.

9. **Reposición ducha cromada 3er nivel servicio higiénico dormitorio conductores:**
Se realizará el desmontaje, para luego realizar la reposición de ducha cromada.

Se realizará el cableado, la colocación de la canaleta, la instalación del tablero y el empotrado del termomagnético, para el correcto funcionamiento de la ducha eléctrica.

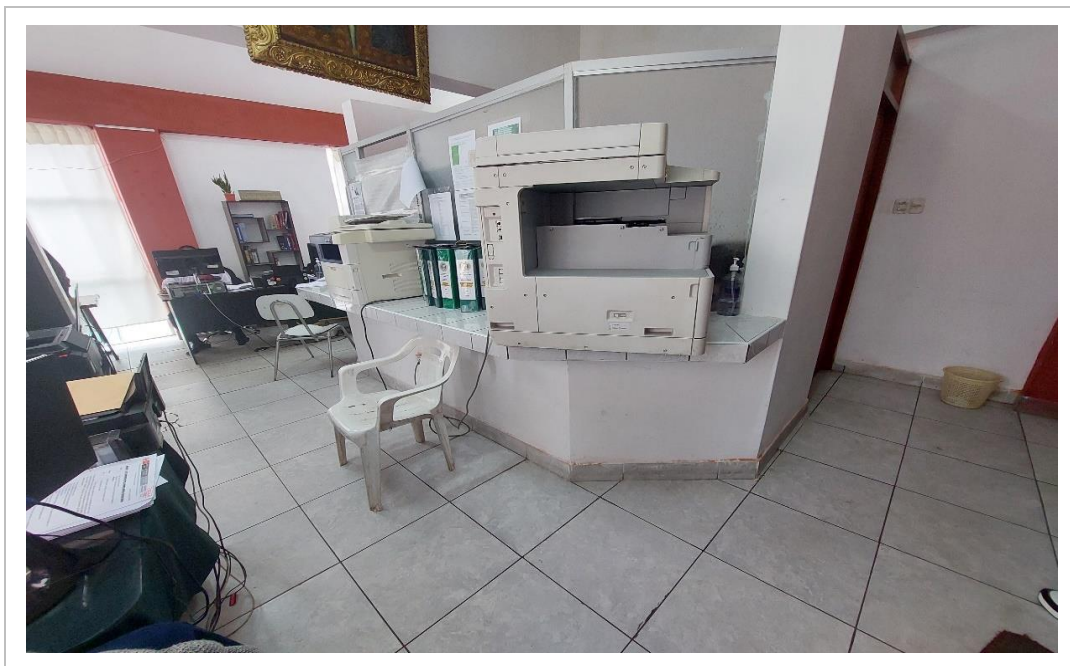
En la oficina de Delitos Informáticos se observa una cocina el cual se demolera para ser adecuada a oficina.

Se realizará el desmontaje de lavatorio, puerta de triplay y demolición de muro y mesón de concreto, refacción de piso y reposición de cerámico para luego acondicionar el ambiente para el uso de oficina.

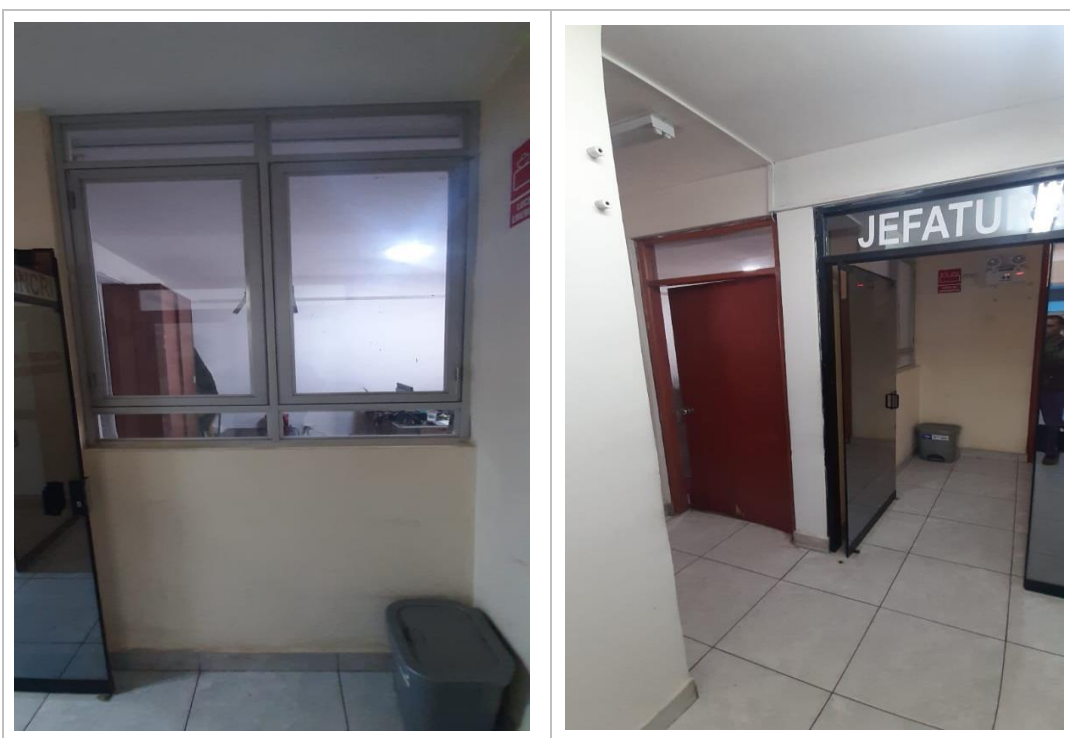
En el 2do nivel oficina de secretaria de Jefatura se ejecutará la desinstalación de la ventana para ser instalado la puerta actual, el mismo que será desinstalada y tapiada.

Es necesario la modificación de un ambiente, para lo cual se desinstalará la puerta y ventana, y en el lugar de la ventana se acondicionará y colocará dicha puerta con salida a la oficina del Jefe DIVINCRI Cusco, realizando luego el tapiado, tarrajeo, colocación de cerámico y pintado.

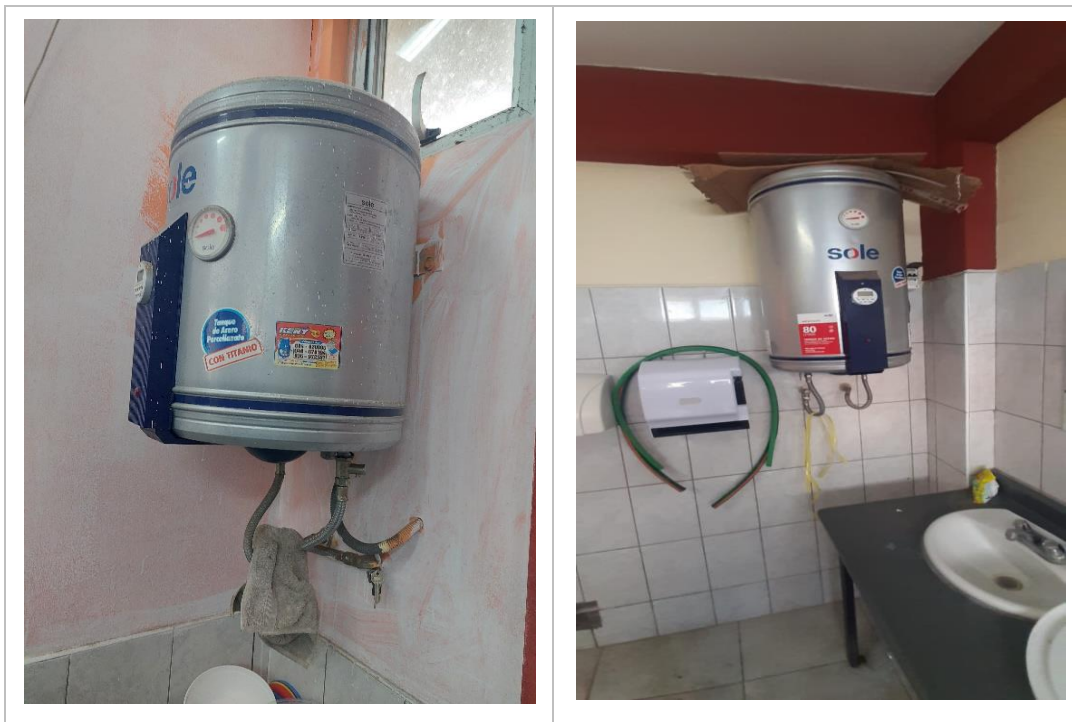
- G.** En el 2do. y 3er nivel se realizará la desinstalación de calentadores marca sole de 50 y 80 litros de capacidad.

Se realizará el desmontaje de los calentadores de agua que se encuentran en desuso, así mismo se realizará la anulación de la tubería correspondiente.

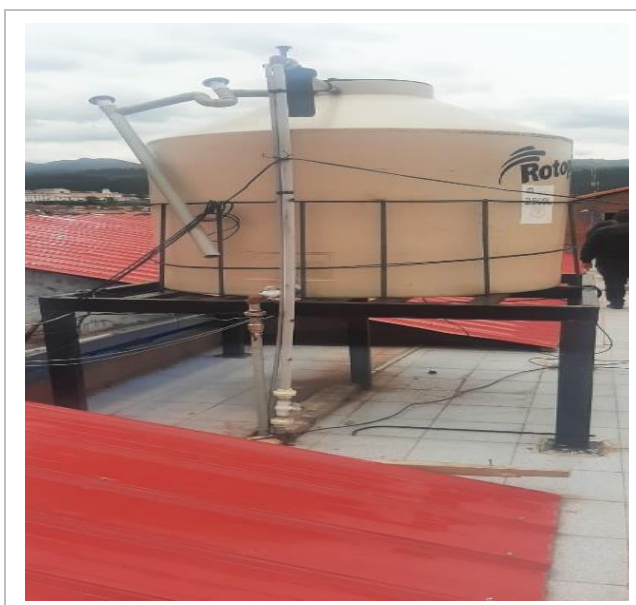
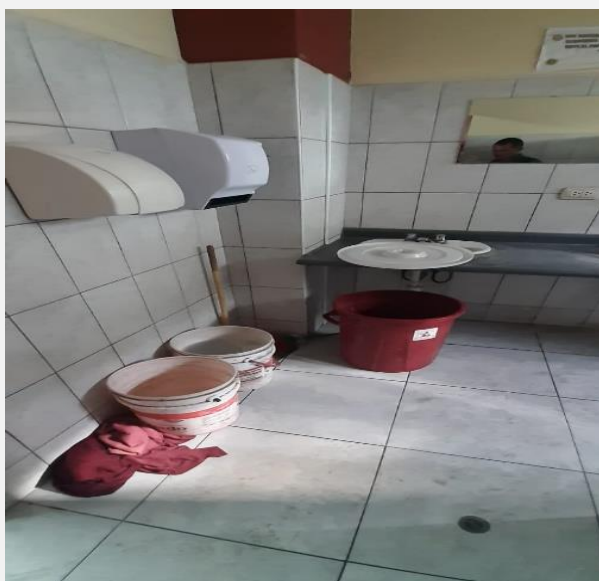
- H. Techo.-** Hacia el nivel de techo se encuentra el tanque de Rotoplas de capacidad de 2500 lt., el cual requiere de la limpieza, mantenimiento y desinfección, así como el cambio e instalación de las tuberías de ingreso y salida y la instalación de techo metálico con cobertura Aluzinc para tanque elevado.

Almacenamiento de agua en tachos, por inoperatividad del tanque elevado.

Reposición e instalación de tubería de ingreso, salida y de kit de accesorios de instalación y de funcionamiento para tanque elevado; limpieza, mantenimiento y desinfección de la misma, a fin de garantizar el buen funcionamiento y abastecimiento de agua en el día.

Se realizará la instalación de techo metálico con cobertura de Aluzinc para la protección del tanque elevado y así poder garantizar su duración por mucho más tiempo.

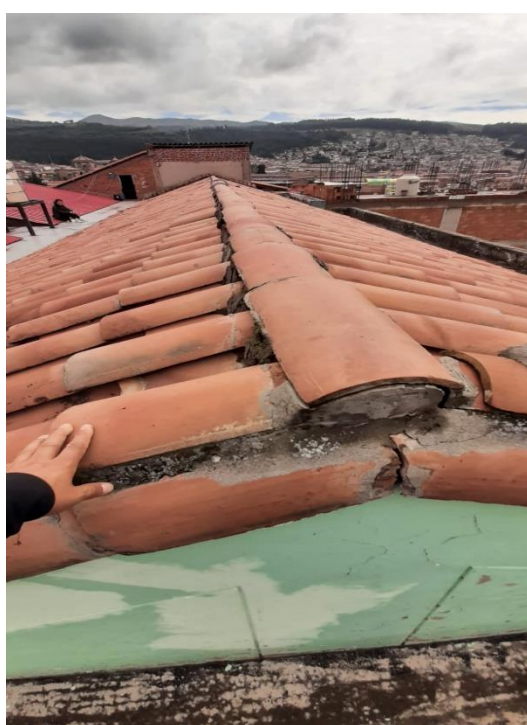
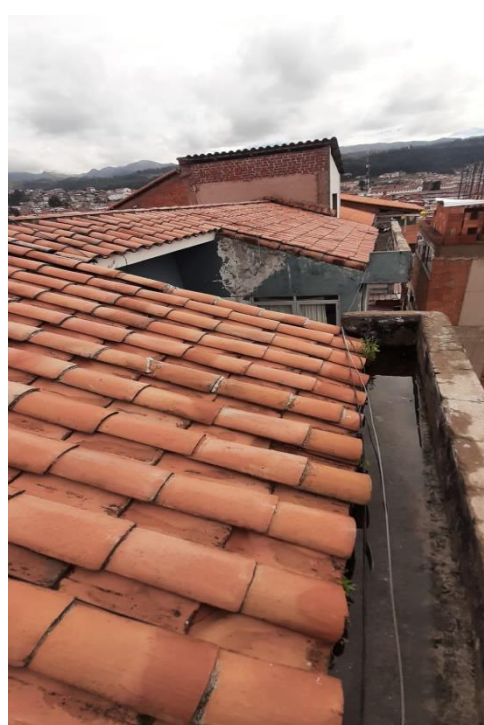
Instalación de canaleta con enchapado de cerámico para evacuación de las aguas pluviales.

Se realizará la evacuación de las aguas pluviales por medio de canaleta con enchapado cerámico, toda vez que en la actualidad al

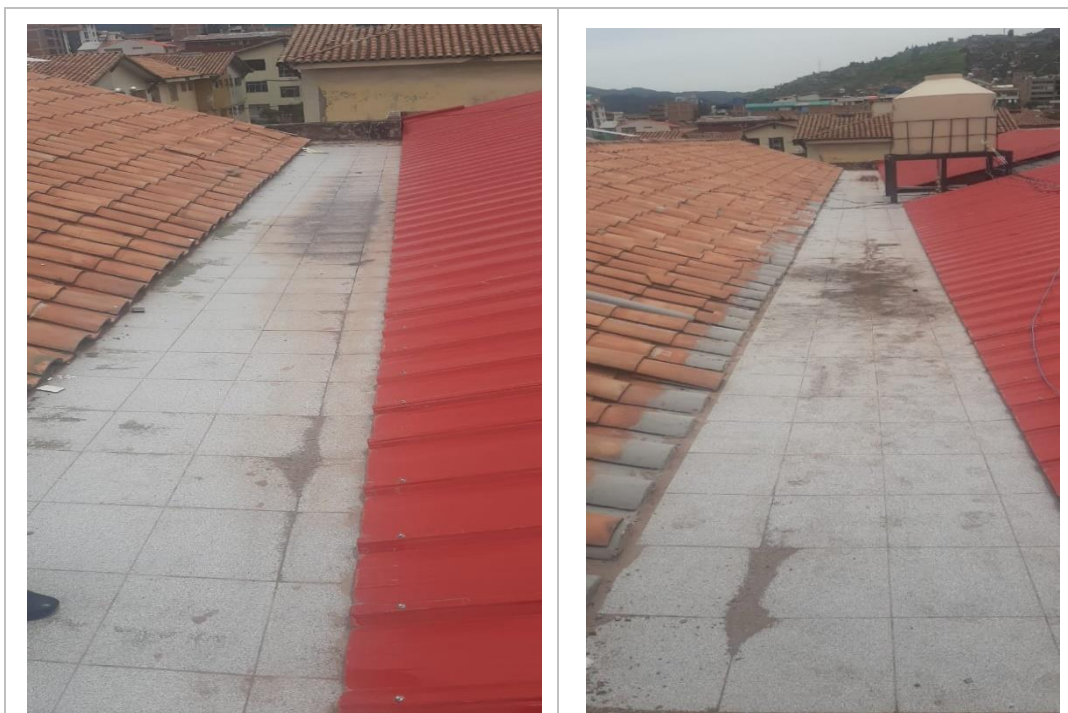
Acumulación de agua en el techo, a consecuencia de las precipitaciones pluviales y no existir la correcta pendiente para su evacuación.

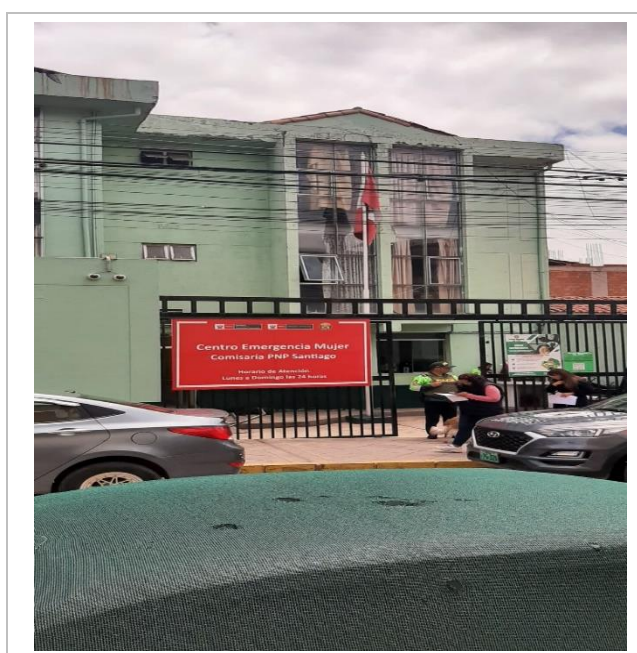
Muro de la fachada principal y exterior a la altura de la Comisaría Santiago se encuentra en mal estado, debido a las condiciones climáticas de nuestra región, siendo necesario el pintado para su conservación.

Deterioro de la pintura de la fachada de la DIVINCRI, por el factor climatológico y la falta de mantenimiento, siendo necesario realizar el pintado integral, altura de la Comisaría Santiago.
