**PANEL FOTOGRÁFICO DEL SERVICIO DE ACONDICIONAMIENTO A  
FAVOR DE LA INSTITUCIÓN EDUCATIVA N°6088 ROSA DE SANTA MARÍA Cod. Local 300739  
DISTRITO DE CIENEGUILLA – LIMA – LIMA**

**MINISTERIO DE EDUCACIÓN  
PROGRAMA NACIONAL DE INFRAESTRUCTURA EDUCATIVA  
PRONIED  
UNIDAD GERENCIAL DE MANTENIMIENTO  
MARZO - 2025**

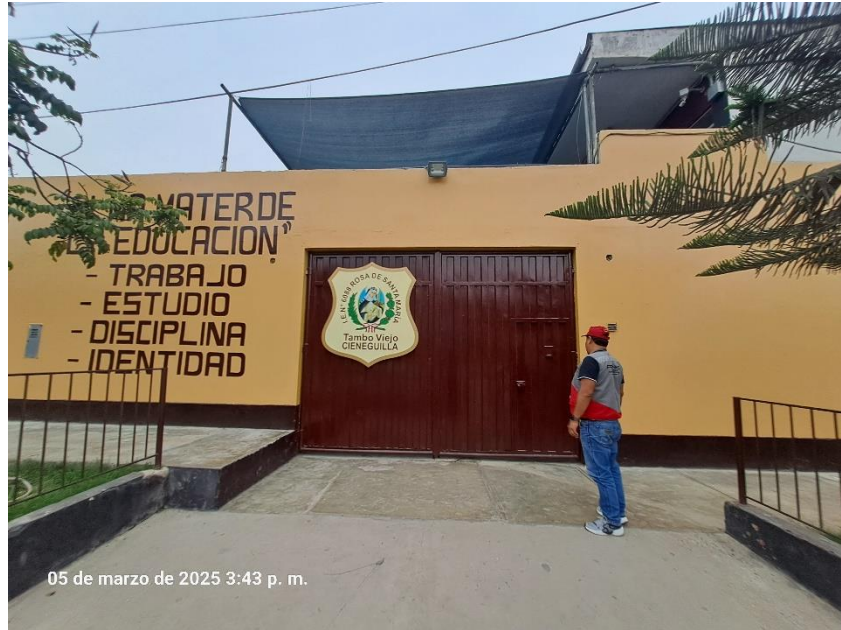
Imagen N° 1 Vista del ingreso principal a la institución educativa

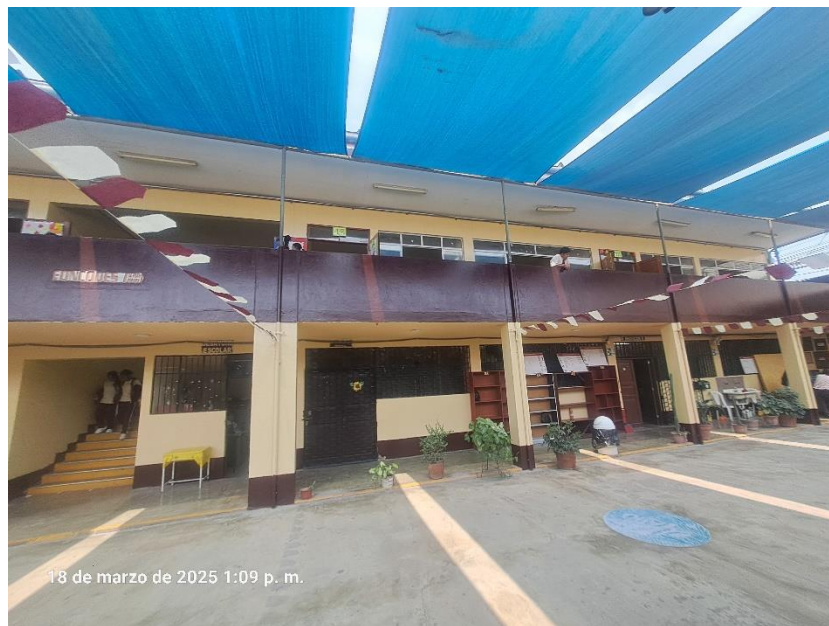
Imagen N° 2 Vista de pabellón de aulas de dos niveles al interior de la IE.

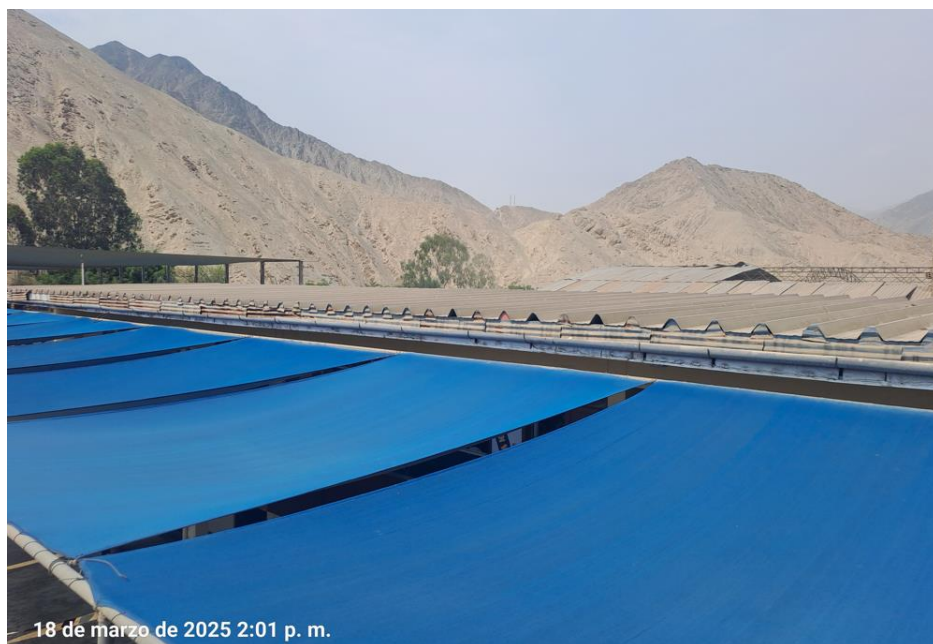
Imagen N° 3 Cobertura metálica con falta de mantenimiento ubicado sobre el segundo nivel del pabellón de aulas de dos niveles

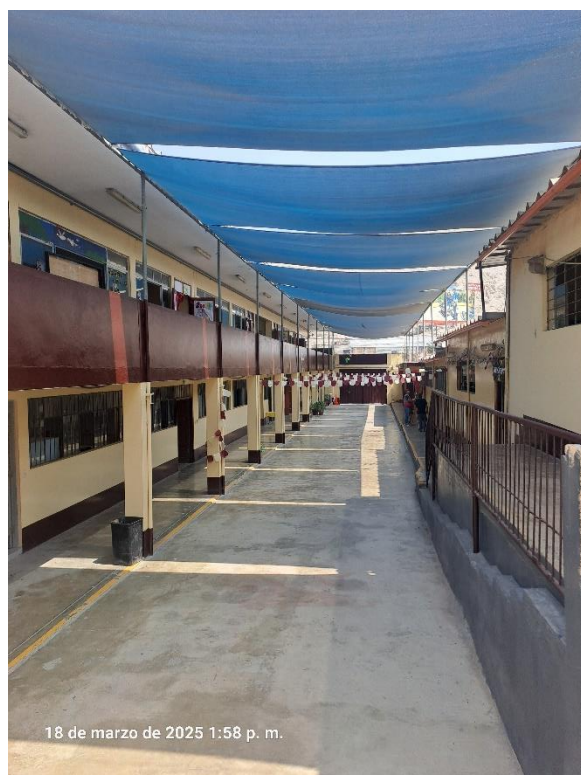
Imagen N° 4 Vista del pasadizo de ingreso y pabellones de aulas existentes contiguos al ingreso principal

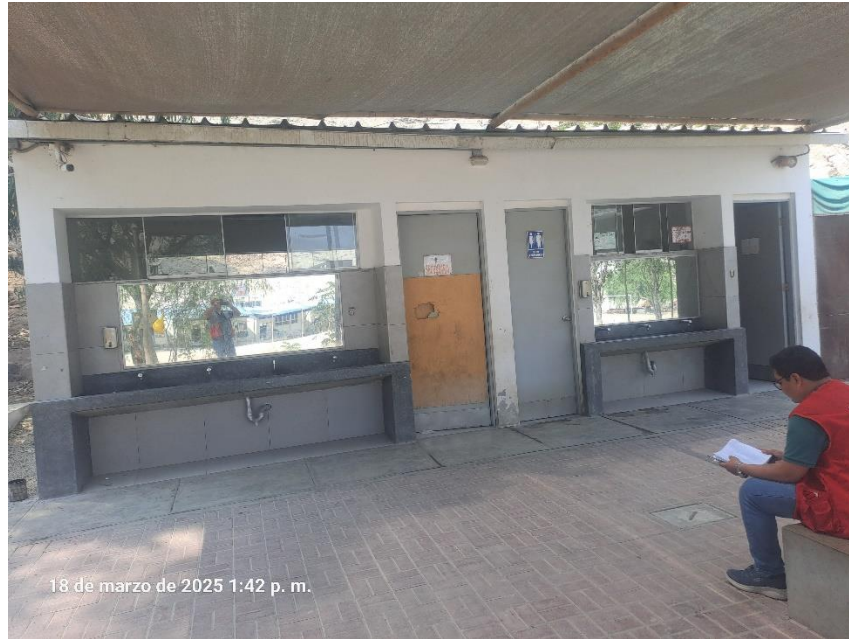
Imagen N° 5 Vista de baños del patio

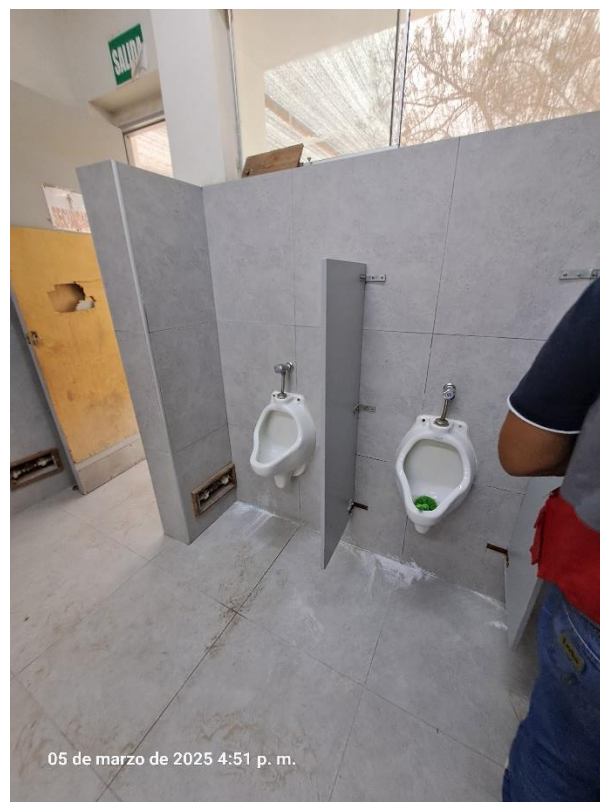
Imagen N° 6 Vista interior de los servicios higiénicos del patio

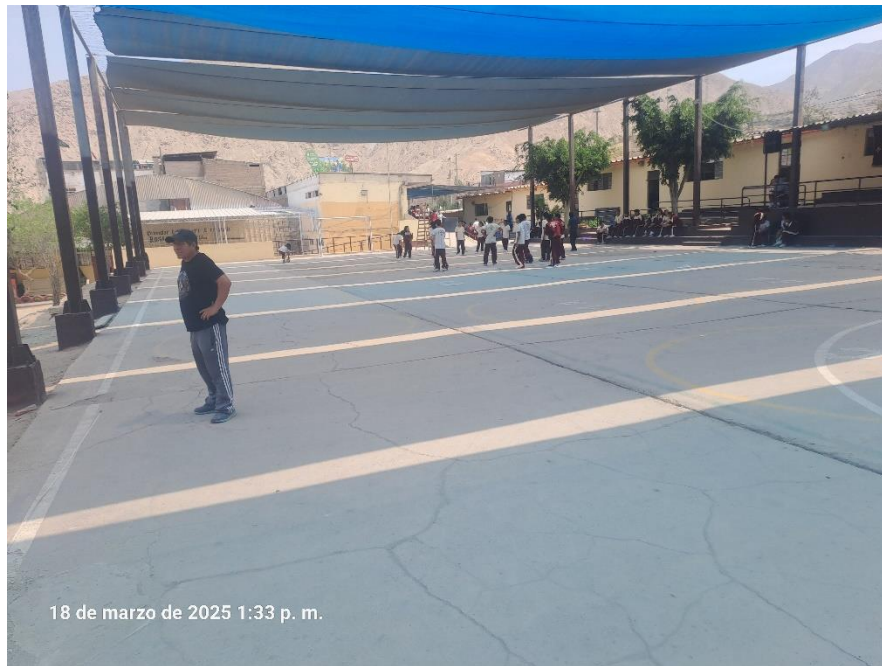
Imagen N° 7 Vista general de la losa recreativa al interior de la institución educativa

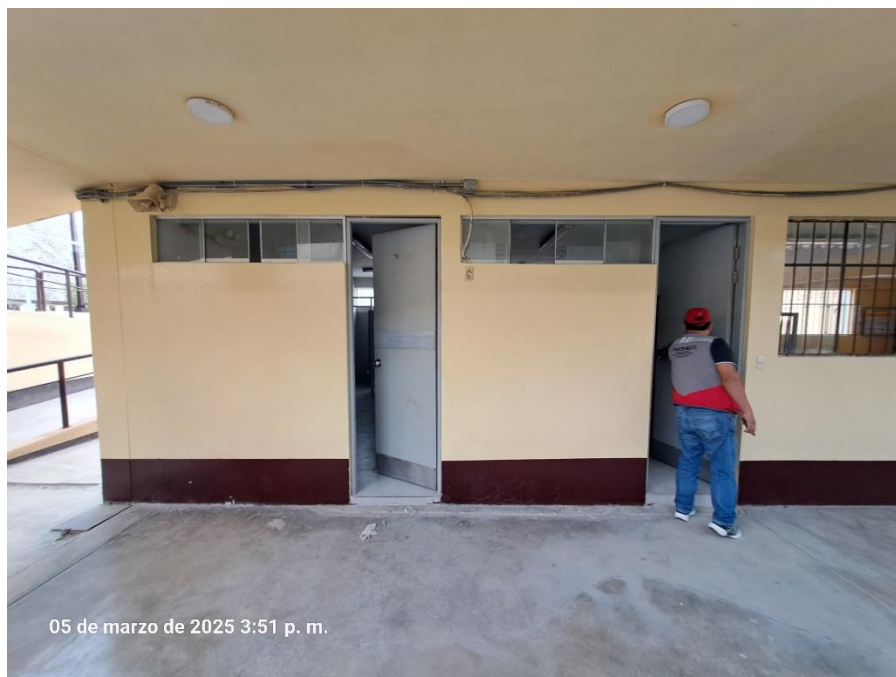
Imagen N° 8 Vista exterior de los servicios higiénicos del primer nivel ubicados en el pabellón de aulas

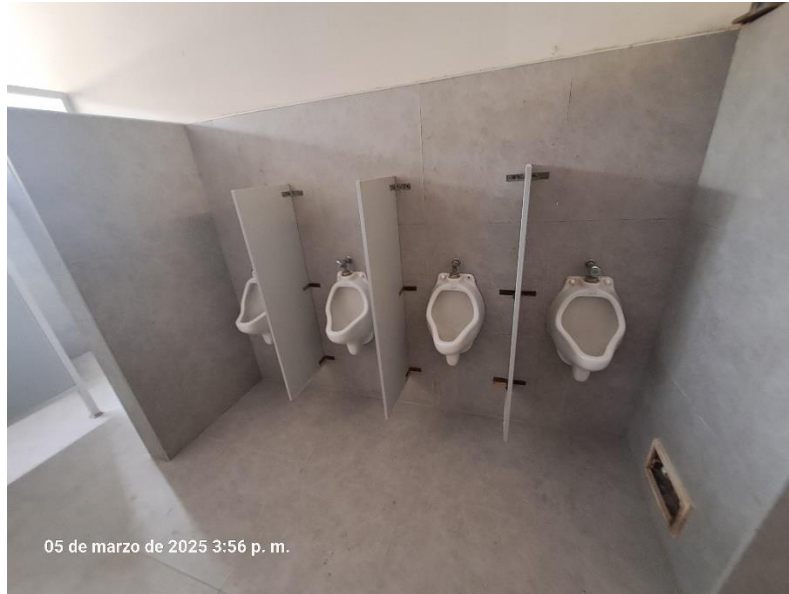
Imagen N° 9 Vista interior del estado de los urinarios de los SS.HH del primer nivel

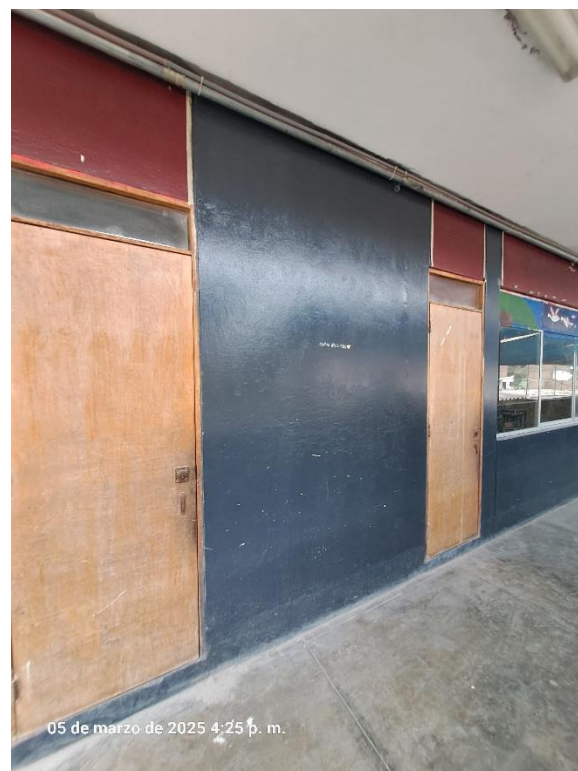
Imagen N° 10 Vista exterior de los servicios higiénicos del segundo nivel en el pabellón de aulas

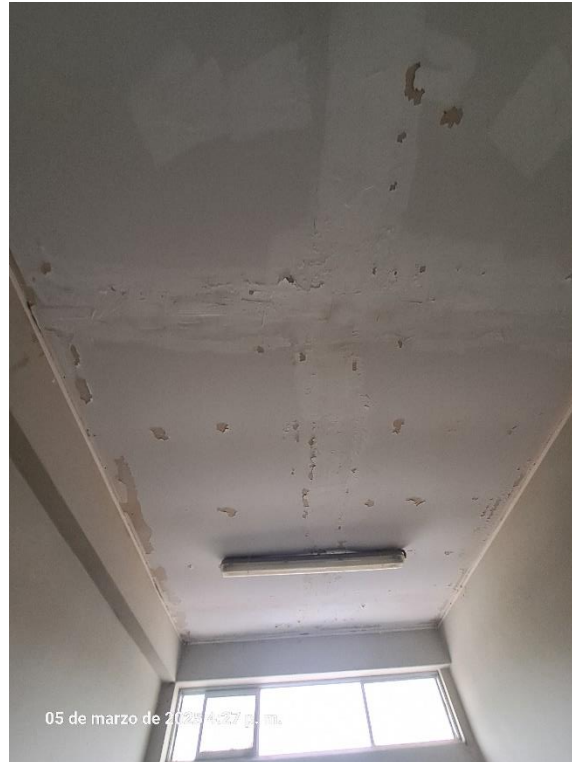
Imagen N° 11 Falta de mantenimiento en techos de los servicios higiénicos del segundo nivel del pabellón de aulas

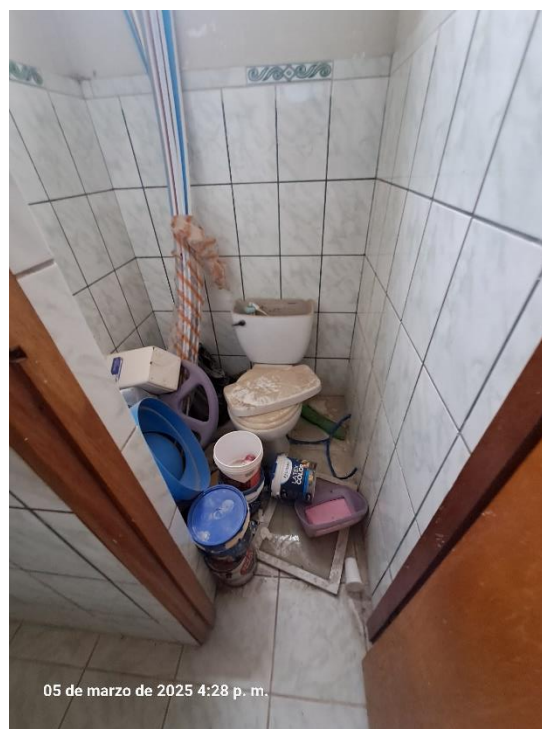
Imagen N° 12 Inodoros en desuso al interior de los SS.HH del segundo nivel en el pabellón de aulas
