**“MANTENIMIENTO, ACONDICIONAMIENTO Y
REPARACIÓN DEL BOTIQUIN COMUNAL DE LA
COMUNIDAD NATIVA CORIRI, DISTRITO DE PANGOA –
PROVINCIA DE SATIPO - DEPARTAMENTO JUNIN”**

LOCALIDAD : CORIRI
DISTRITO : PANGOA
PROVINCIA : SATIPO
DEPARTAMENTO : JUNIN

DIAGNÓSTICO

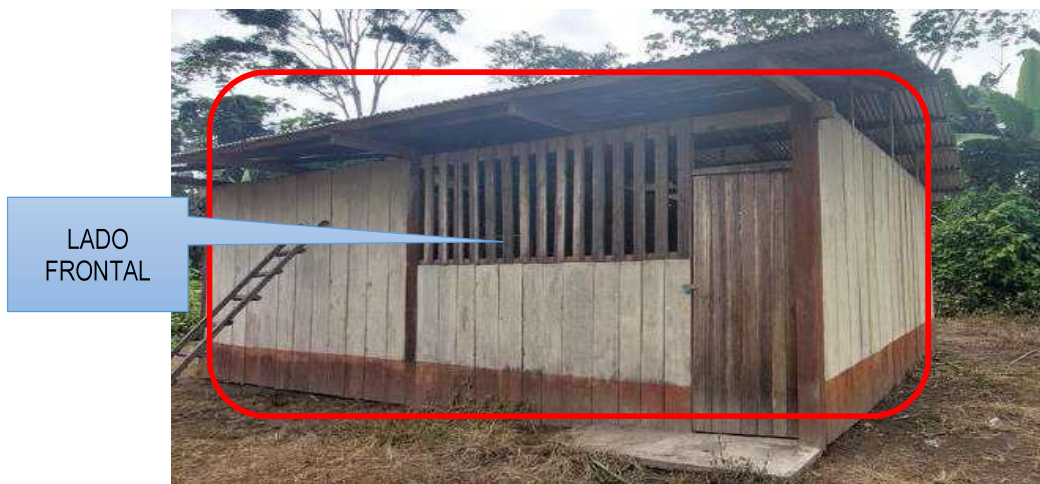
Imagen N°01: Lado frontal del botiquín comunal Coriri

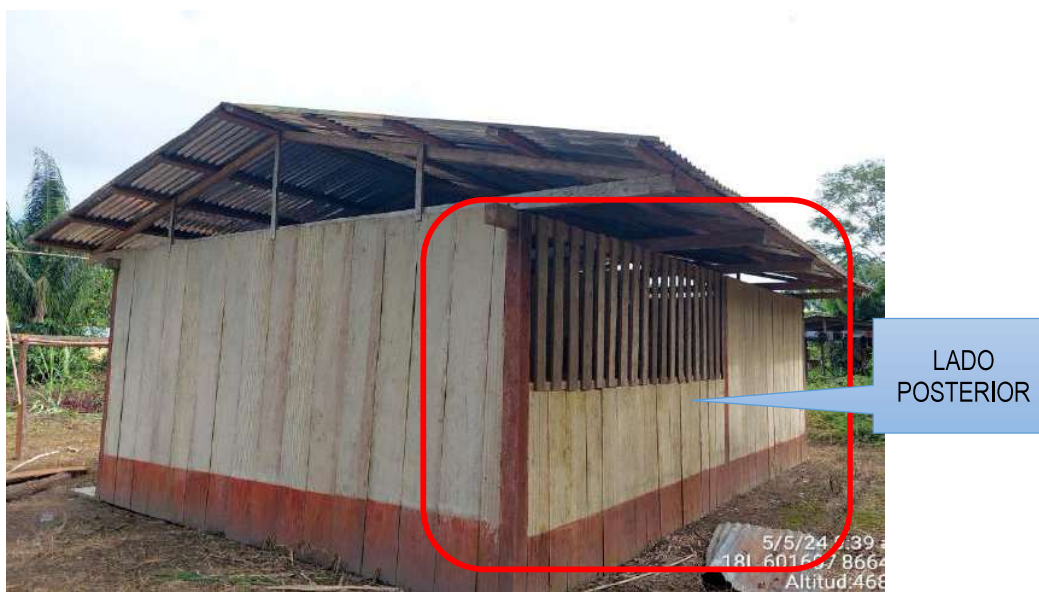
Imagen N°02: Lado posterior del botiquín comunal Coriri

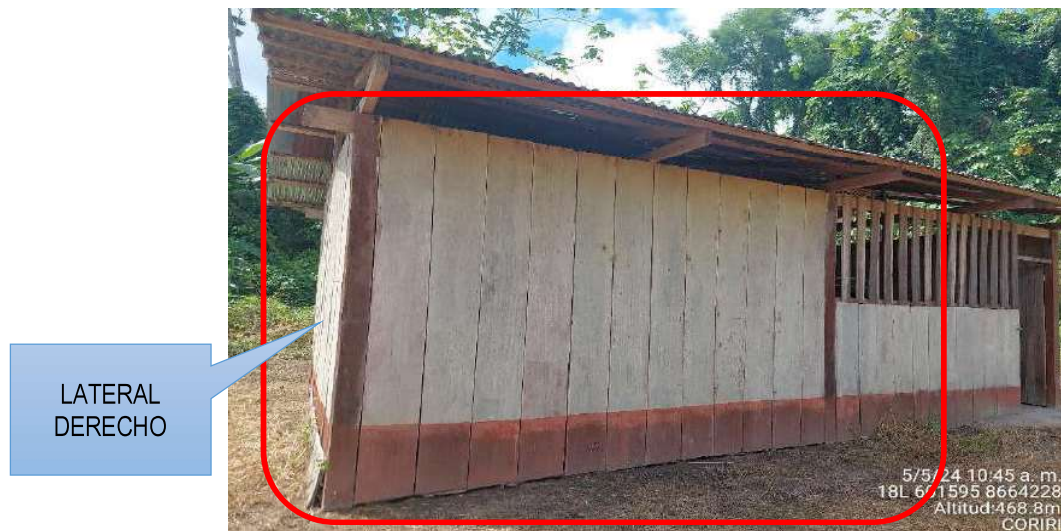
Imagen N°03: Lado lateral derecho del botiquín comunal Coriri

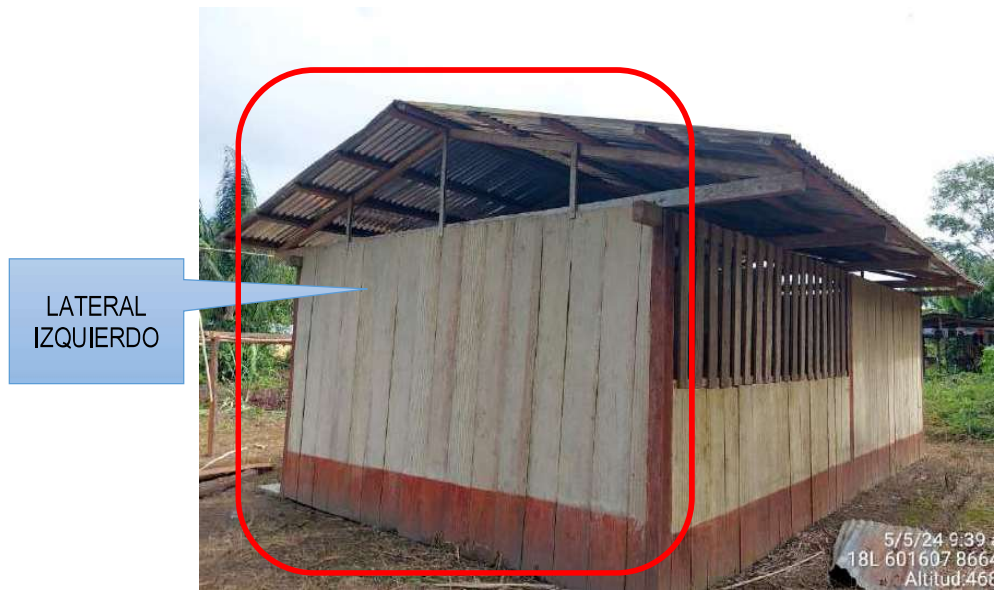
Imagen N°04: Lado lateral izquierdo del botiquín comunal Coriri

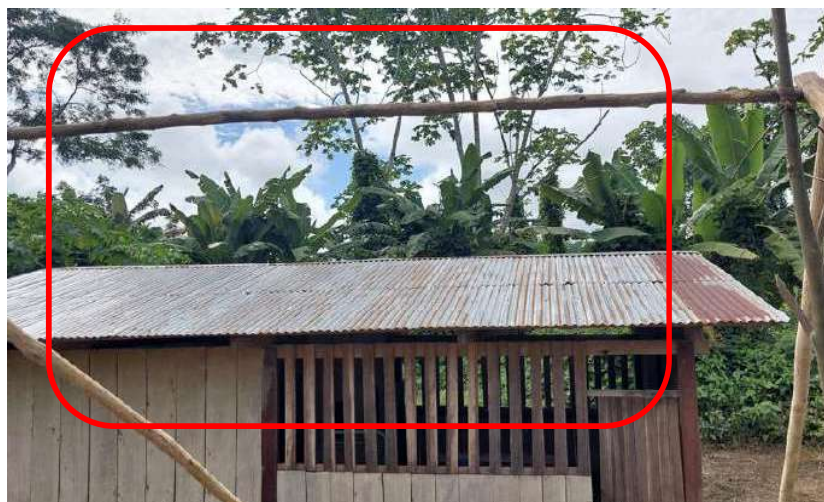
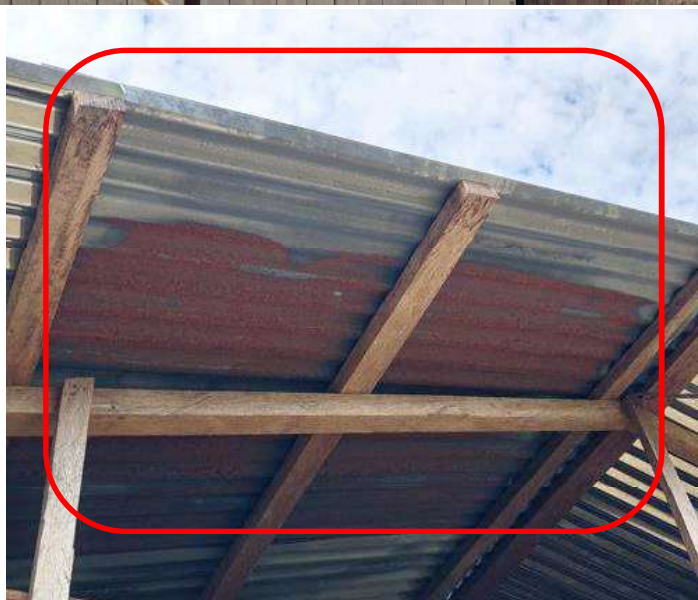
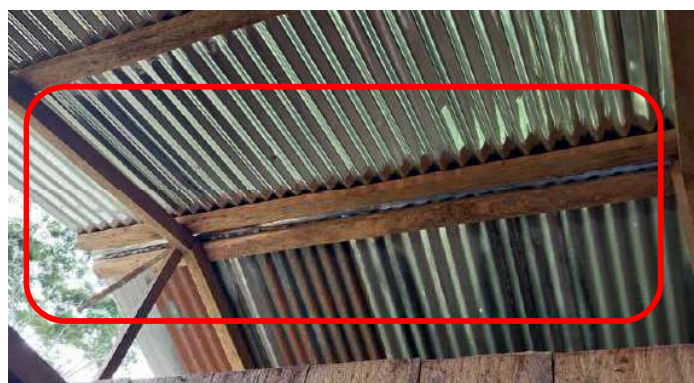
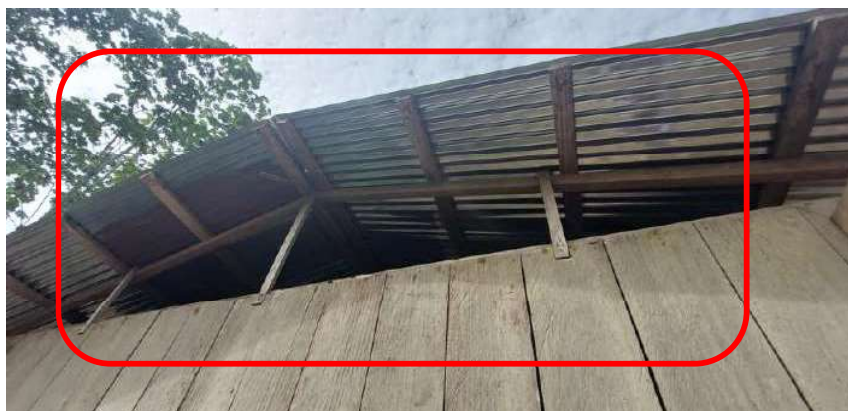
- a) **Techo:** El techo de calamina y cumbrera se encuentra oxidado, las correas y tijerales se encuentran apolilladas debido a que se observa que son maderas corrientes, así mismo no presenta canaletas pluviales

- ✓ Reposición de cumbrera galvanizada roja de $e=0.25\text{mm}$ - longitud total
- ✓ Reposición de calamina galvanizada roja de $e=0.25\text{mm}$ - área total
- ✓ Reposición de correas de madera de 3"x2" p/cobertura de calamina en su totalidad
- ✓ reparación de tijerales de madera (acondicionar parante central 2" x 4" x l=1.20m)
- ✓ reposición de tijerales t1 según diseño - área módulo 3

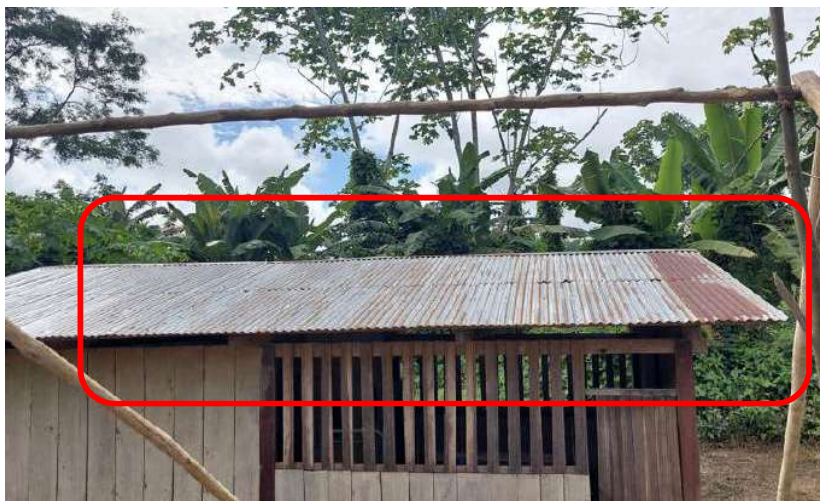
b) **Sistema Pluvial:** No presenta sistema pluvial y descarga con tubería

- ✓ Acondicionamiento de canaleta galvanizada de 6" inc/accesorios de sujeción - total perímetro

- ✓ Acondicionamiento de madera 4"x 1 1/2" como base p/sujeción de canaleta - lado laterales
- ✓ Acondicionamiento de tubería pvc 4" p/bajada de drenaje pluvial, inc/accesorios de sujeción
- ✓ Acondicionamiento de columnetas de concreto (0.20mx0.20mx1.20m) p/protección de bajada de tub. pvc

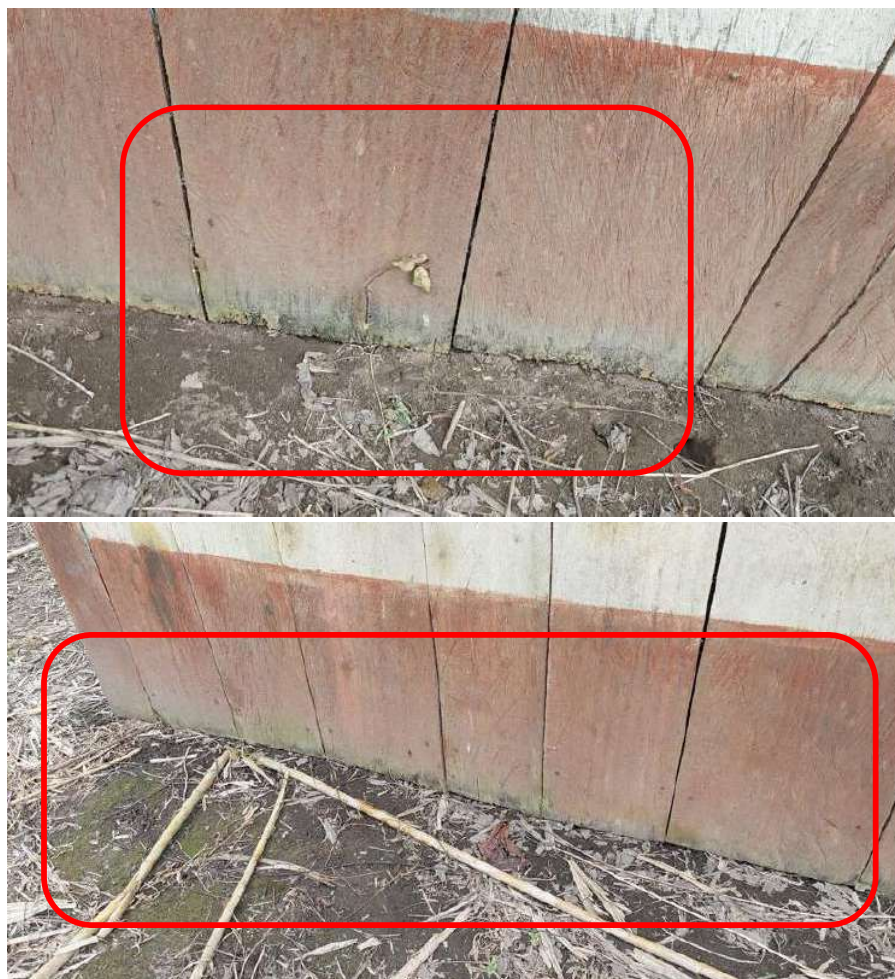
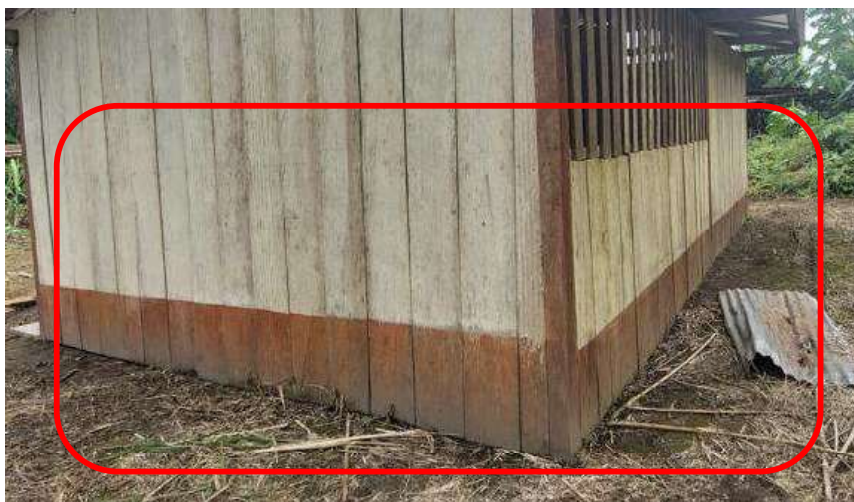
c) **Muros:** Los muros de machihembrado se encuentran en deterioro debido a que están expuestas a la tierra ya que no cuentan con un buen sobrecimiento.

- ✓ Acondicionamiento de cimiento y sobrecimiento - perímetro exterior y muros divisorios interior en su totalidad
- ✓ Acondicionamiento de enlucido en sobrecimientos - exteriores e interiores en su totalidad
- ✓ Reposición de muro c/machihembrado - exteriores e interiores en su totalidad
- ✓ Reposición de columnas de madera de 4"x4"xl=3.00m inc/preservante - área modulo 2 y sala de espera

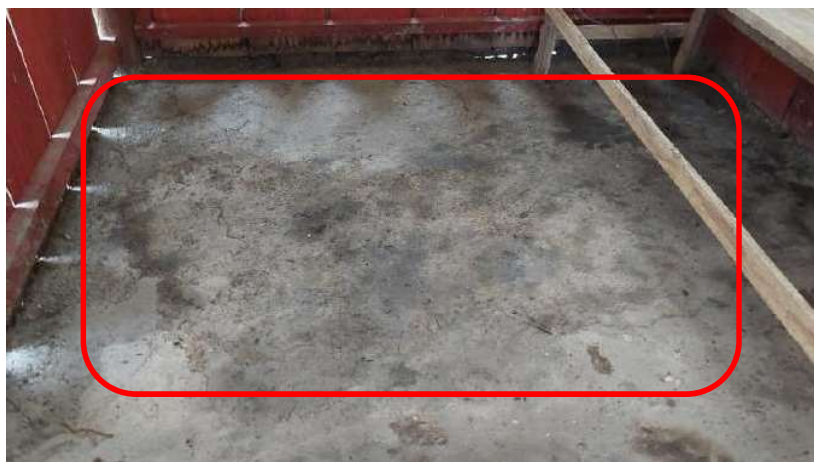
- d) **Piso:** Los pisos no tienen un acabado pulido y falta de mantenimiento, así mismo no presenta veredas en el contorno lo cual ocasiona filtraciones en los muros

- ✓ Reparación de piso de concreto $e=5\text{cm}$, inc/pulido con ocre rojo - área de espera y modulo 3
- ✓ Acondicionamiento de relleno $h=0.10\text{m}$ y compactado c/mat. afirmado p/pisos - modulo 1 y 2
- ✓ Acondicionamiento de piso de concreto $e=4"$, inc/pulido con ocre rojo y bruñado - modulo 1 y 2

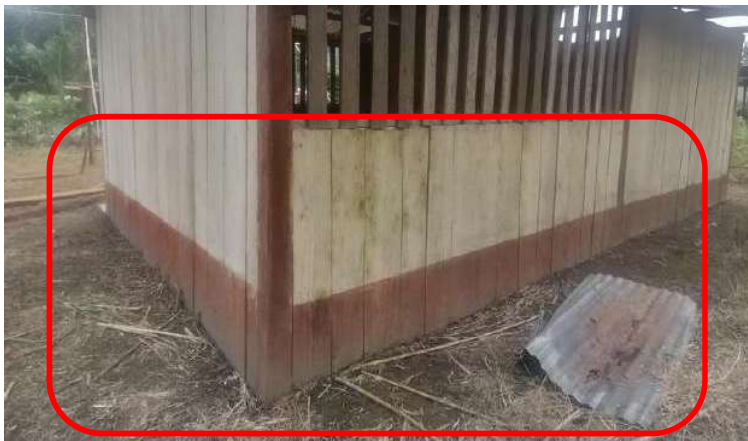
e) **Veredas:** No presenta veredas la cual ocasiona filtraciones a los muros

- ✓ Acondicionamiento de relleno $e=0.15$ y compactado c/mat afirmado p/veredas - perímetro total
- ✓ Acondicionamiento de vereda de concreto $e=10\text{cm}$, inc/pulido a color y bruñado - perímetro total

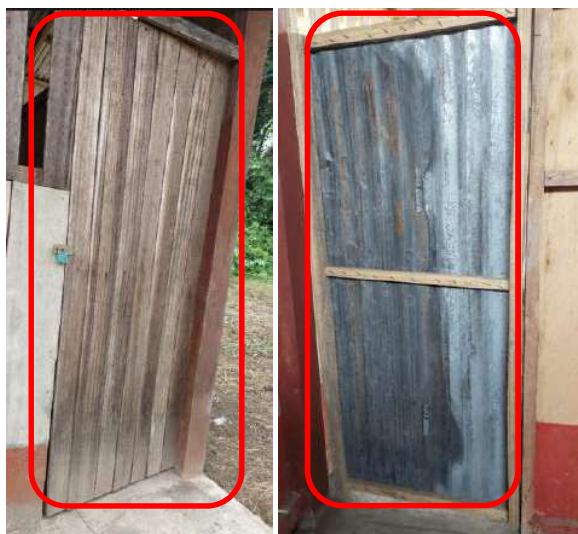
f) **Puertas:** Las puertas son de tablillas de madera la cual se encuentra en deterioro por la humedad y de calamina.

- ✓ Reposición de marco y puerta doble hoja de madera tornillo o similar (p1=1.60mx2.00m+tragaluz h=0.50m), inc/cerradura, bisagras y barnizado – ingreso principal
- ✓ Reposición de marco y puerta de madera tornillo o similar (p2=0.80mx2.00m+tragaluz h=0.65m), inc/cerradura, bisagras y barnizado – ingreso a módulos de atención
- ✓ Acondicionamiento de accesorios de refuerzo p/puerta doble hoja (2 pasadores p/piso l=30cm y 2 cerrojos mauser l=10cm), para puerta de ingreso principal

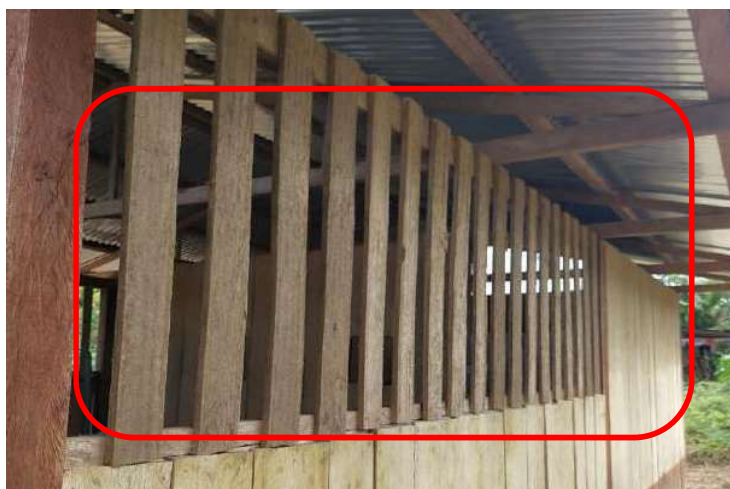
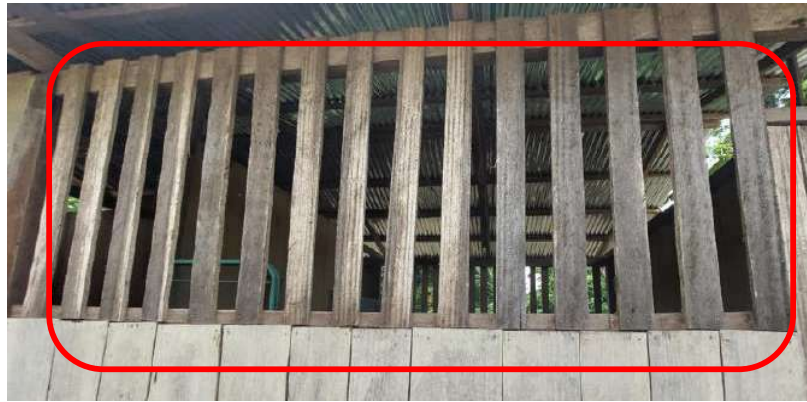
g) **Ventanas:** las ventanas son de madera en mal estado por la humedad

- ✓ Reposición de ventana malla metálica mosquitero c/marco de madera reforz. c/ferro redondo 1/2" (v1=3.75mx1.15m), inc/barnizado
- ✓ Reposición de ventana malla metálica mosquitero c/marco de madera reforz. c/ferro redondo 1/2" (v2=2.05mx1.15m), inc/barnizado
- ✓ Acondicionamiento de ventana corrediza de madera (v3=0.60mx0.45m), inc/barnizado - módulo 1 y módulo 2
- ✓ Acondicionamiento de ventana malla metálica mosquitero c/marco de madera reforz. c/ferro redondo 1/2" (v4=2.00mx0.50m), inc/barnizado
- ✓ Acondicionamiento de malla metálica 5/16", c/refuerzos de madera 2"x2" - área triangular superior sobre muro (ambos lados laterales)

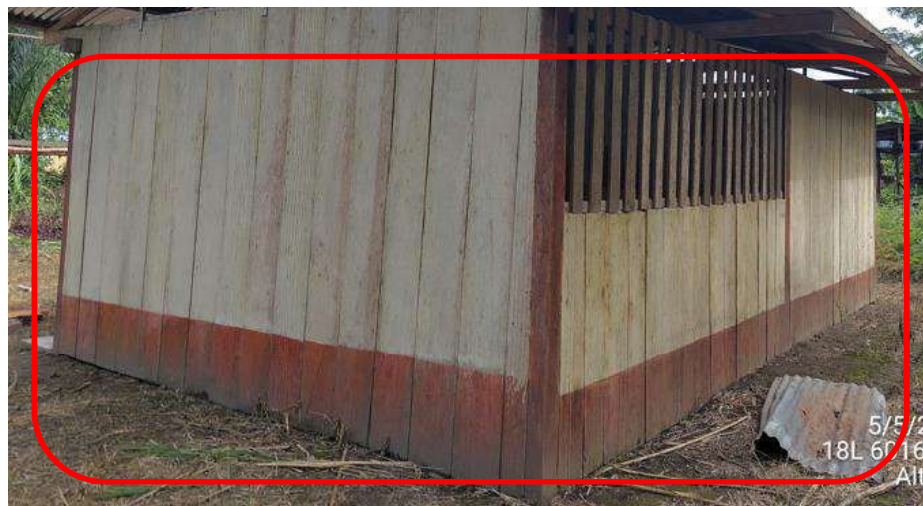
h) **Pintura:** Falta mantenimiento de pintura en muros de madera y sobrecimiento

- ✓ Acondicionamiento de pintura c/barniz en muros de madera - áreas interiores y exteriores
- ✓ Acondicionamiento de pintura c/esmalte en sobrecimientos – áreas interiores y exteriores
