**"MANTENIMIENTO, ACONDICIONAMIENTO Y REPARACION DEL
BOTIQUIN COMUNAL DEL ANEXO DE PAMPA ALEGRE, DISTRITO
DE RIO TAMBO-PROVINCIA DE SATIPO-REGION JUNIN"**

LOCALIDAD	: ANEXO DE PAMPA ALEGRE
DISTRITO	: RIO TAMBO
PROVINCIA	: SATIPO
REGION	: JUNIN

DIAGNOSTICO

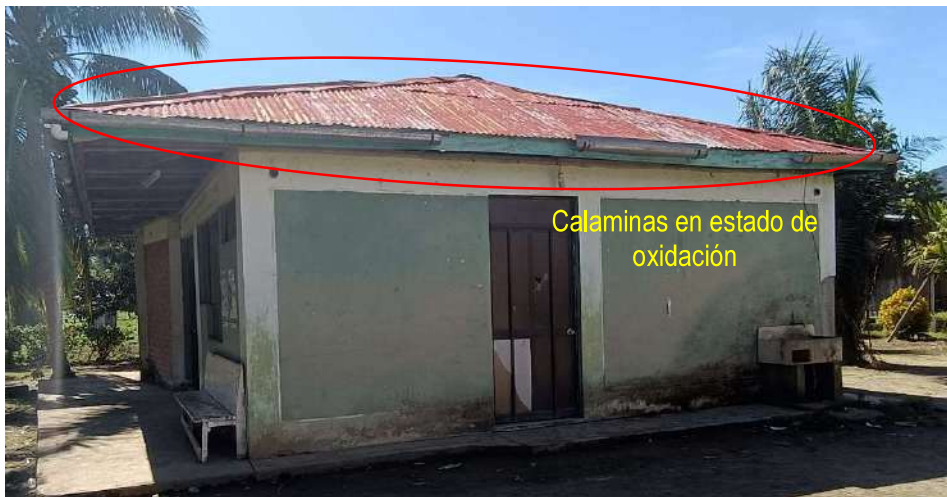
Presenta un techo con calaminas a cuatro aguas, soportados con tijerales y correas de madera, las calaminas se encuentran en estado de oxidación, las correas de madera torcidas con apollamiento y descomposición por la misma antigüedad; en tanto los tijerales de madera se encuentran en buenas condiciones.

Imagen 01: Calaminas en estado de oxidación

- ✓ Planteamiento técnico.
 - Reposición de calamina galvanizada roja de e=0.25mm de toda el área techada
 - Reposición de cumbrera galvanizada roja de e=0.25mm de toda el área techada
 - Reposición de correas de madera de 3"x2" para cobertura de calamina de toda el área techada, en madera tornillo o similar
 - Mantenimiento de elementos de madera (tijerales y correas) c/preservante, pasada una mano.
 - Reposición de cielo raso c/multiplaca 60cmx60cmx4mm, inc/parantes y soleras rígidas según plano en áreas interiores, el cielo raso será del tipo suspendido, sin embargo

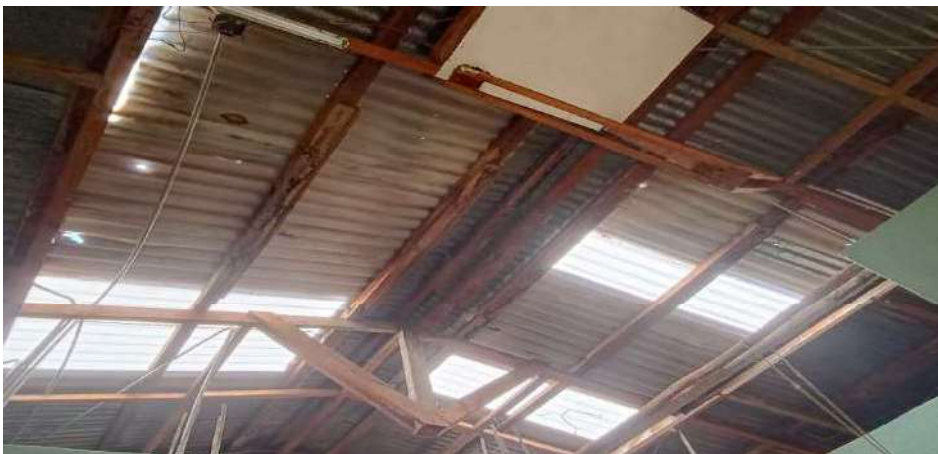
Imagen 02: Calaminas traslucidas se encuentran cristalizadas y rotas

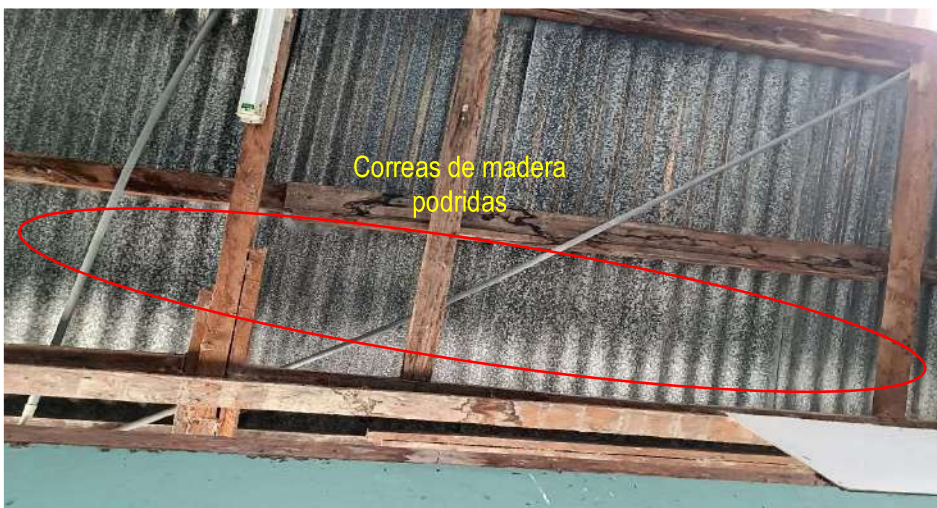
Imagen 03: Correas de madera presentan pudredumbre

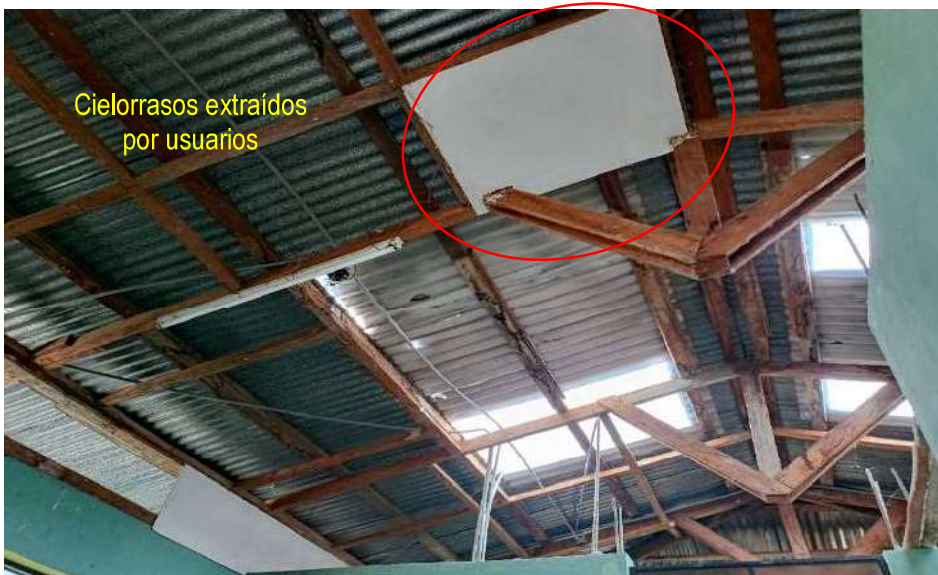
Cielo Raso; el cielorraso instalado durante la construcción del local fue del multiplaca anclados en modulaciones de madera pero que con el paso del tiempo fueron desprendiéndose y cayéndose, estos elementos han sido extraídos en su totalidad por los mismos usuarios debido al mal estado en que se encontraba.

Imagen 04: Cielo raso en interior y exterior fueron desmontados para evitar la vivencia de murciélagos.

- Reposición de cielo raso c/multiplaca 60cmx60cmx4mm en áreas exteriores.
- Reposición de friso de madera 1 1/2" x 8" en perímetro de techo, esto ayudará a complementar a cerrar las áreas libres para el cielorraso y misma vez también ayudaran a sostener los anclajes de las canaletas a distancias mas cortas y en cualquier punto.
- Acondicionamiento de sello con yeso en abertura calamina/friso - perímetro total de techo, esto evitará el ingreso de murciélagos a los interiores vacíos entre el techo de calamina y cielorraso.

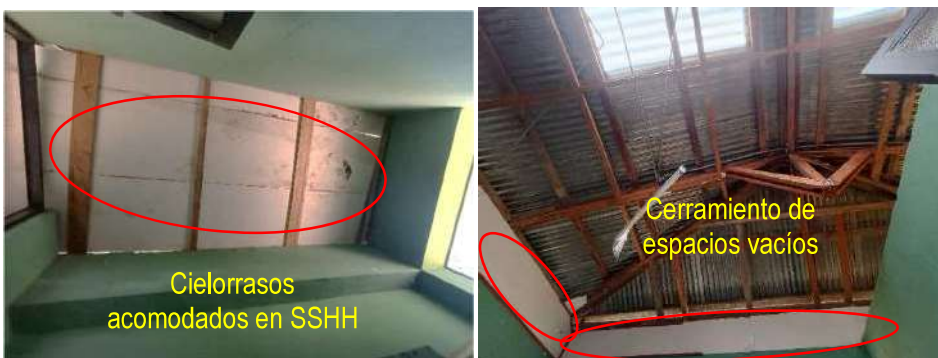
Imagen 05 (izquierdo): Cielorraso acomodados en SSHH provisionalmente por usuarios; **Imagen 06 (derecho):** cerramiento de espacios vacío entre techo y muro para evitar el ingreso de animales silvestres.

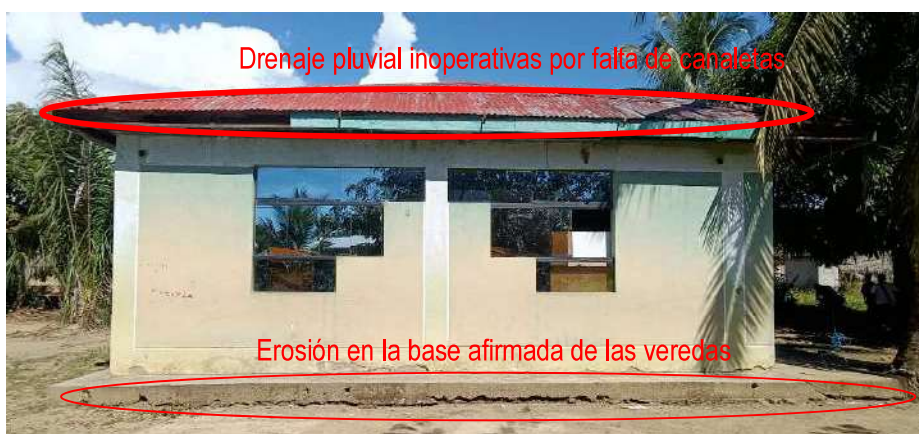
El botiquín comunal fue construido con la instalación de un sistema de drenaje pluvial de canaleta metálica d 4" con montante de tubería PVC 4" empotrada en los muros y salida en el piso embebidas en la losa de la vereda, sin embargo, por el paso de los años fueron desprendiéndose y cayéndose algunos elementos, al momento de la inspección se identificó la falta de canaletas y canaletas corroidas, falta y en estado de oxidación de los accesorios de sujeción; así mismo se ha visto erosiones en las bases de las veredas ocasionado por la caída libre de las aguas pluviales del techo y por el mismo escurrimiento en el piso.

Imagen 07: Drenaje pluvial inoperativas por la falta de canaletas y accesorios de sujeción

- ✓ Planteamiento técnico.
 - Reposición de canaleta galvanizada de 6" en todo el perímetro del techo, incluido accesorios de sujeción a cada 0.50m anclados al friso de madera.
 - Reposición de tubería PVC 4" para bajada de drenaje pluvial, incluido accesorios de sujeción, esto corresponde desde el punto de bajada de la canaleta hasta empalmar al tubo existente que se encuentra empotrada en el muro. Ver detalle de plano.

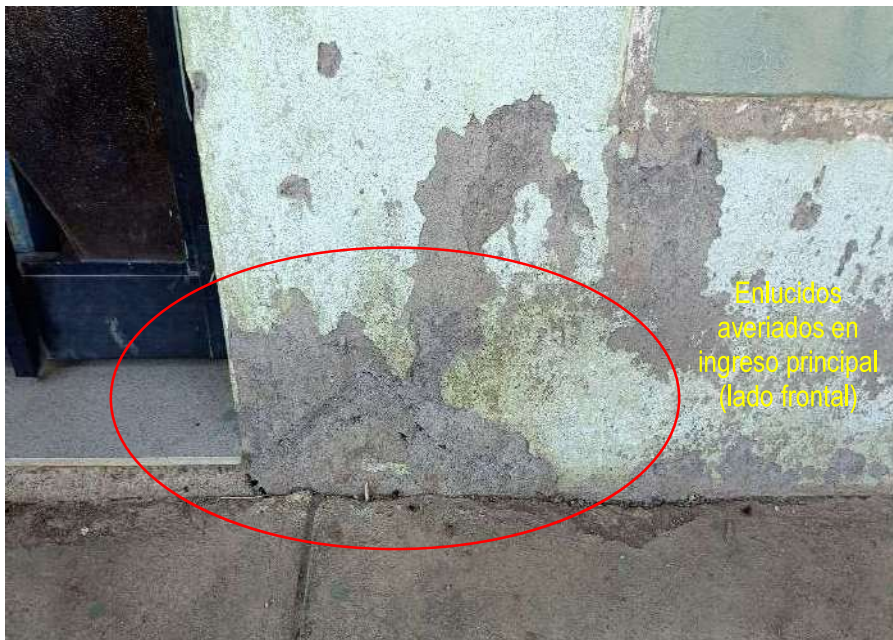
El botiquín comunal cuenta con todos los acabados con enlucido y pintura, sin embargo, se ha identificado áreas de muros con enlucidos que presentan desmoronamientos tanto en interiores como exteriores, sobre todo en los contrazócalos.

Imagen 08: *enlucidos averiados en exteriores parte frontal del local.*

- ✓ Planteamiento técnico.
 - Reparación de enlucidos averiados en muros de áreas determinadas - interior y exterior de local, para ello se requiere primero realizar el rasqueteo y limpieza.
 - Reposición de baldosas (cerámico de 30x30cm) en zócalo de SSHH del área de alojamiento.
 - Acondicionamiento de cerámicos para muro en área aledaña al lavadero exterior, esto evitará la filtración de agua a los interiores de local evitando así mismo el daño a los muros.
 - Acondicionamiento de cerámicos en contra zócalos h=0.20, en áreas de sala de espera y farmacia.

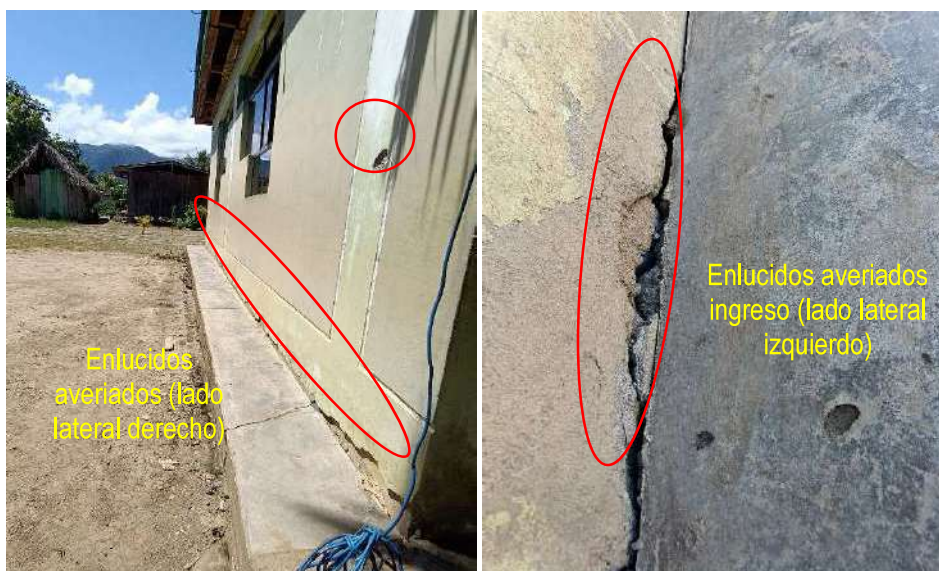
Imagen 09 (izquierdo): *enlucidos averiados en exteriores lado lateral derecha* **Imagen 10 (derecha):** *enlucidos averiados en exteriores lado lateral izquierdo.*

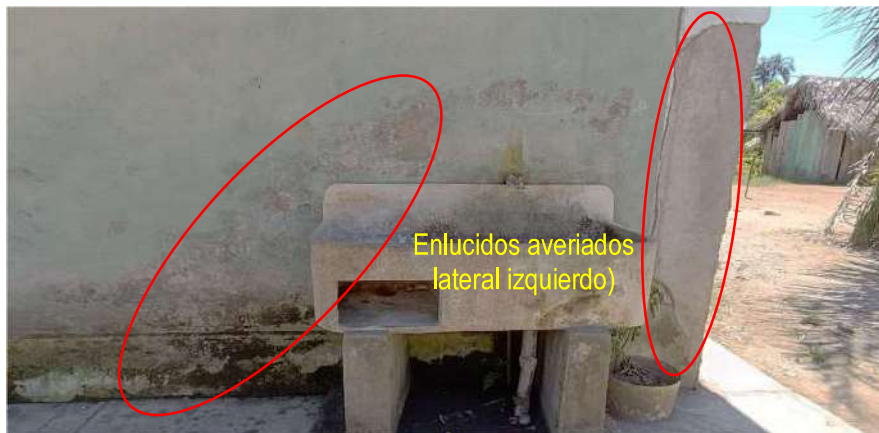
Imagen 11: *enlucidos averiados en exteriores lado lateral derecho.*

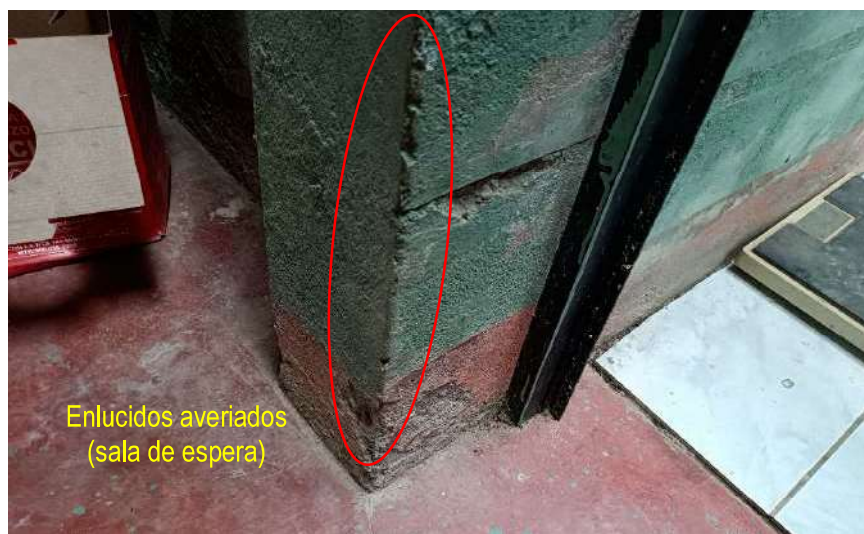
Imagen 12: *enlucidos averiados en interiores área sala de espera.*

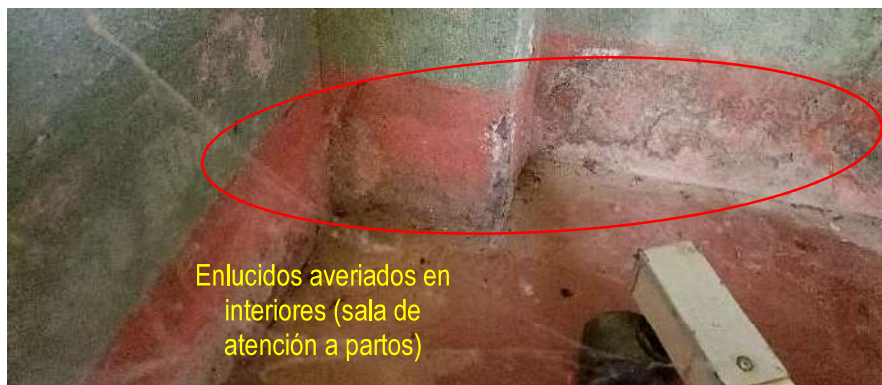
Imagen 13: *enlucidos averiados en sala de atención a partos.*

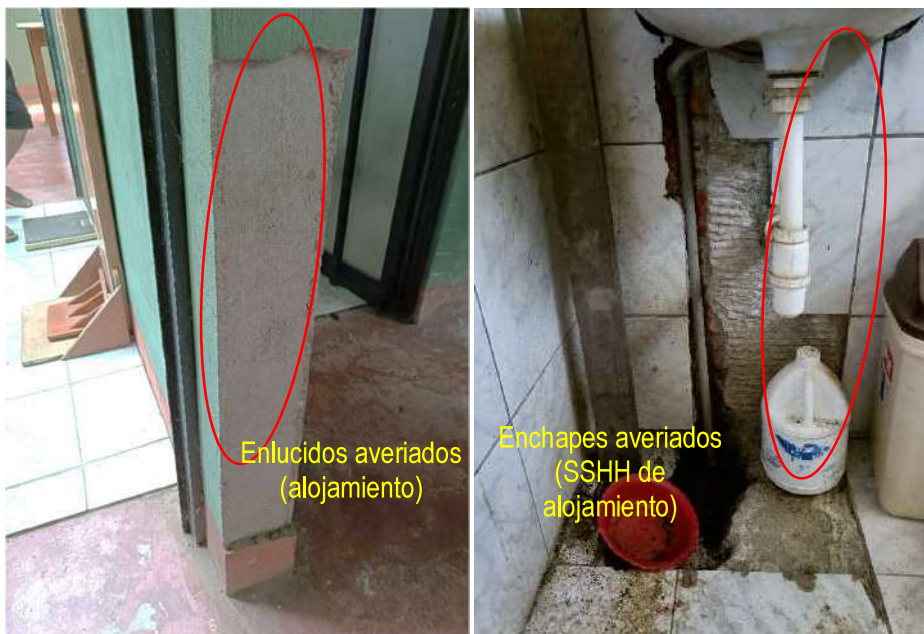
En los servicios higiénicos sus acabados presentan enchapes con cerámicos, del cual también se identificó en el SSHH 2 (área de alojamiento) que presentan roturas de muros enchapados, estas roturas fueron realizadas por los mismos usuarios con la finalidad de arreglar fugas de agua.

Imagen 14 (izquierdo): enlucidos averiados en interiores área de alojamiento **Imagen 15 (derecha):** enchapes averiados en SSHH del área de alojamiento.

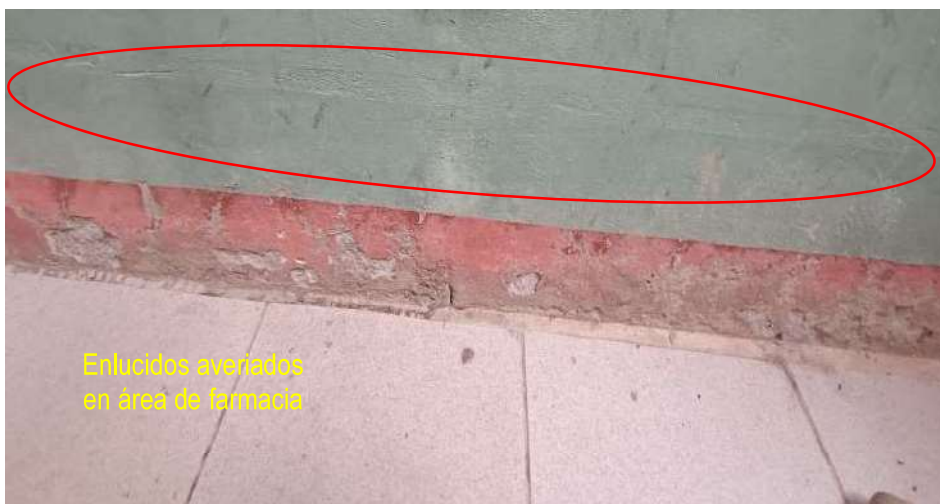
Imagen 16: enlucidos averiados en interiores área de farmacia.

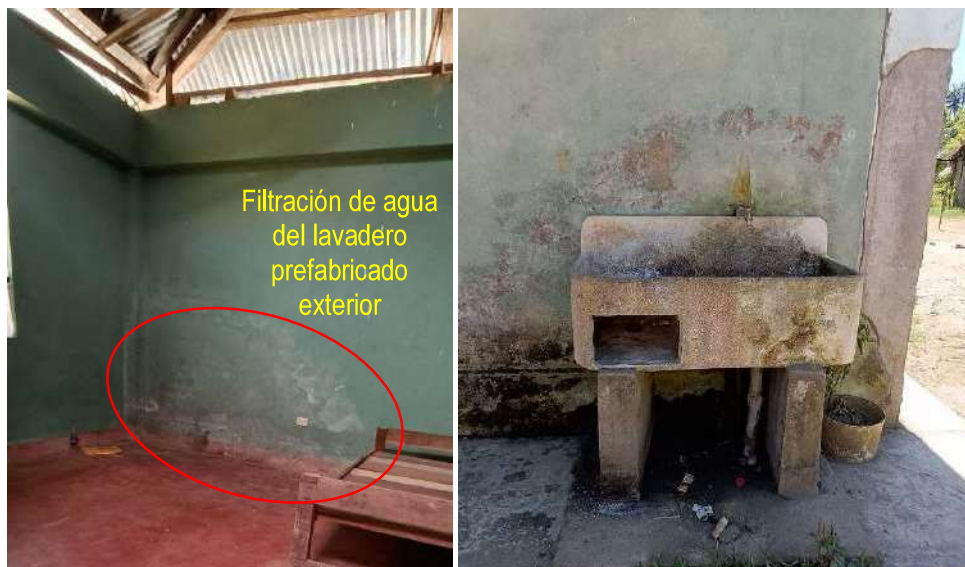
Imagen 17 (izquierda): Se evidencia filtración de agua del lavadero exterior, **imagen 18 (derecha):** muro no tiene protección contra humedad en área contorna al lavadero.

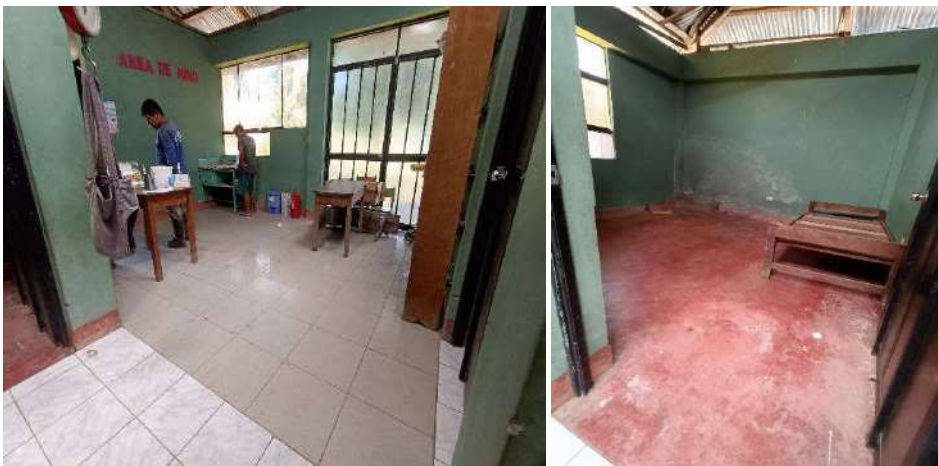
Imagen 19 (izquierdo): piso de cerámicos área de sala de espera en buenas condiciones **Imagen 20 (derecha):** piso pulido con manchas blancas en área de alojamiento.

- ✓ Planteamiento técnico.
 - Mantenimiento de piso con cera liquida siliconado color rojo en áreas de alojamiento y área atención a partos
 - Reposición de baldosas (cerámico de 30x30cm) en pisos del SSHH del área de alojamiento.

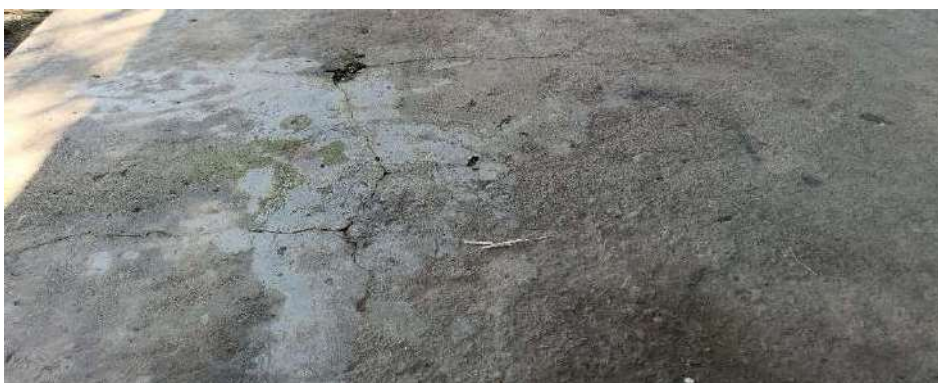
Imagen 21: vereda en la parte frontal presenta rajaduras y desgaste de la superficie pulida.

- ✓ Planteamiento técnico.
 - Reposición de vereda con concreto de $e=10\text{cm}$ incluido uñas, con acabado pulido de color y bruñado toda la parte frontal y lateral izquierdo, en tanto en la parte lateral derecho solo un área menor acorde a las indicaciones de los planos, este trabajo también involucra la demolición y eliminación de la vereda dañada existente.
 - Acondicionamiento de uña ($0.10\text{m} \times 0.40\text{m}$) para veredas - lados posterior y lateral derecho en su totalidad.
 - Acondicionamiento de piso cerámico antideslizante - área de lavadero exterior, esto evitará la filtración de agua por el piso hacia las áreas interiores del local.

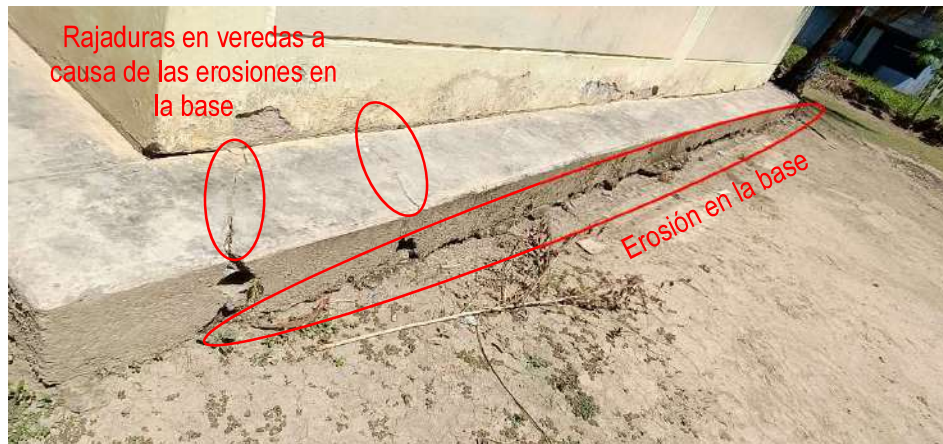
Imagen 22: vereda en el parte lateral derecho presenta rajaduras y erosión en la base

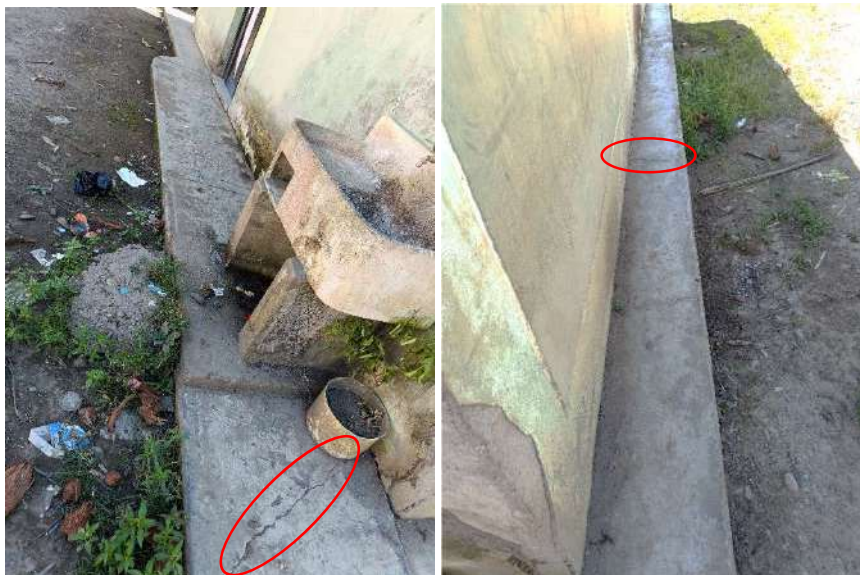
Imagen 23 (izquierdo): vereda lado lateral izquierdo presenta rajaduras y desgaste de superficie pulida

Imagen 24 (derecha): vereda lado posterior presenta desgaste de superficie y erosión en la base

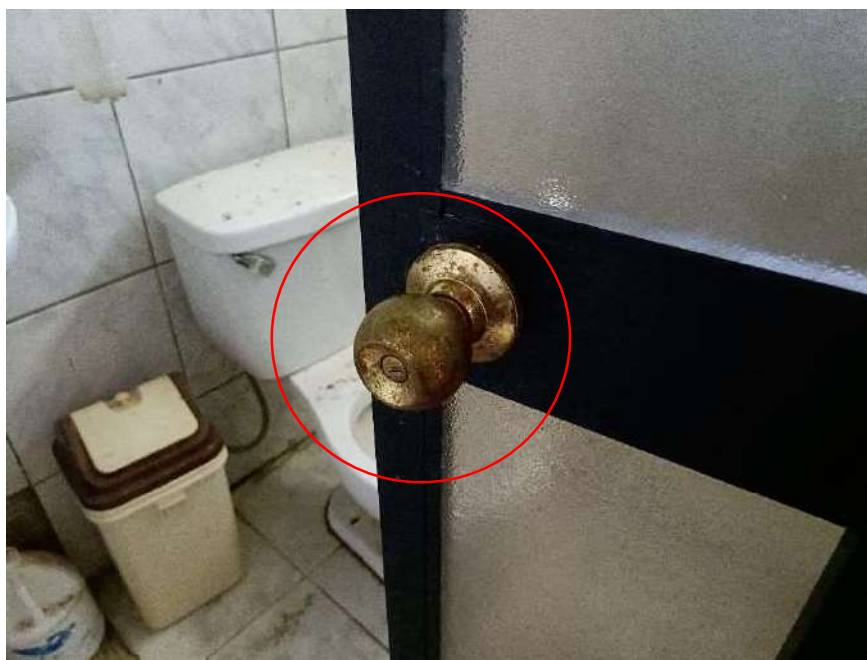
Imagen 25 (izquierdo): Cerraduras en mal estado

- ✓ Planteamiento técnico.
 - Reposición de vidrios (e=6mm) en puertas metálicas de: ingreso principal a botiquín, ingreso secundario a botiquín, ingreso a SSHH de la sala de espera
 - Reposición de cerradura tipo bola para puertas metálicas de todas las puertas (en total 7 unds)

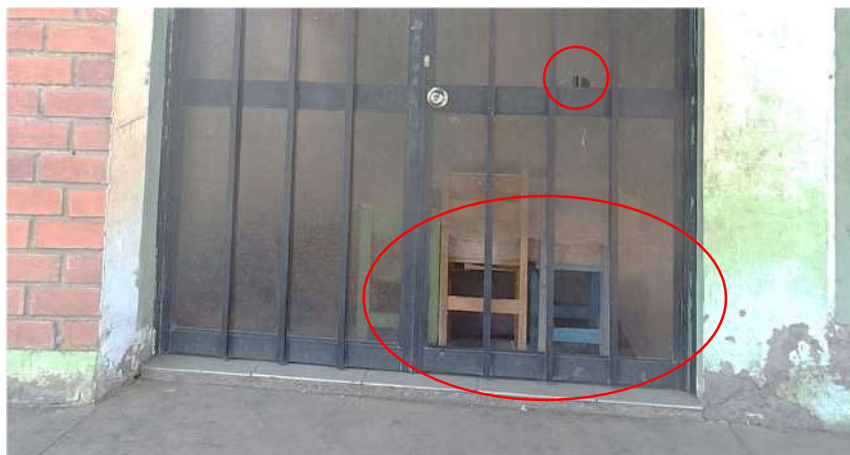
Imagen 26 (izquierdo): vidrios rotos y cerradura malograda en puerta doble (ingreso principal al botiquín comunal)

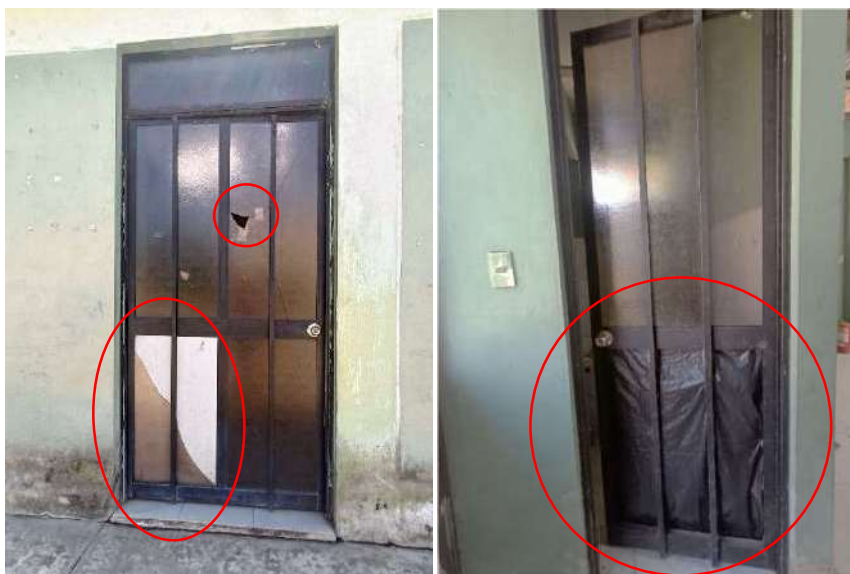
Imagen 27 e imagen 28: vidrios rotos y cerraduras malograda en puertas una hoja imagen izquierda puerta de ingreso secundario al botiquín e imagen derecha puerta de ingreso a SSHH del área de sala de espera)

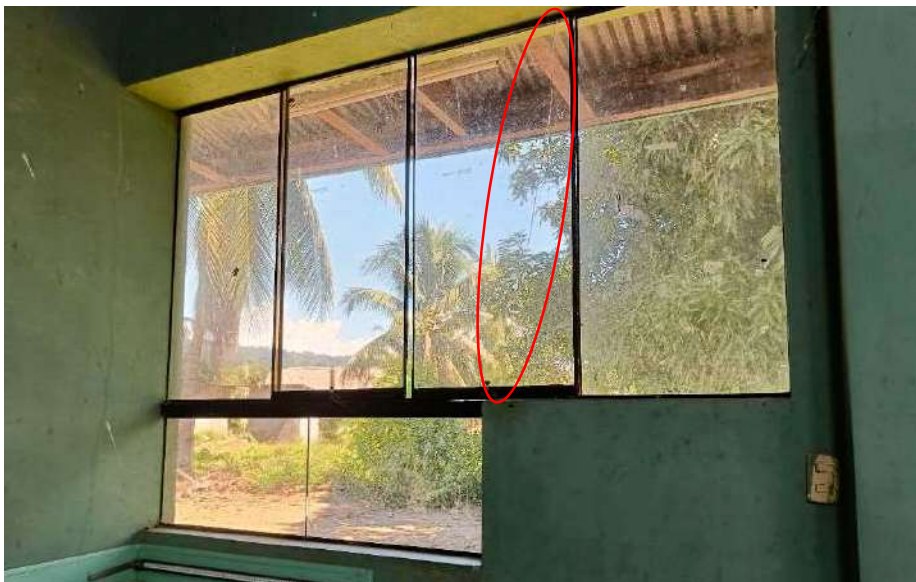
imagen 29: Ventana del de la parte frontal se encuentra fracturada

- ✓ Planteamiento técnico.
 - Reposición de vidrios (e=6mm) en ventanas de marcos metálicos del lado frontal del botiquín
 - Reposición de seguros pistillo para ventanas corredizas en general de todas las ventanas
 - Mantenimiento de vidrios (limpieza) interior y exterior en general todas las ventanas

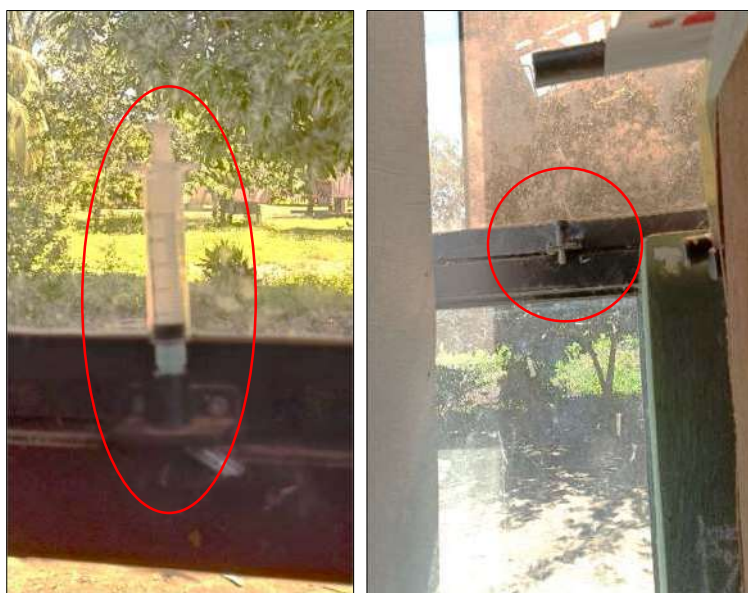
Imagen 30 y 31: ventanas corredizas se encuentran sin seguros pistillos o parte de los mismos accesorios

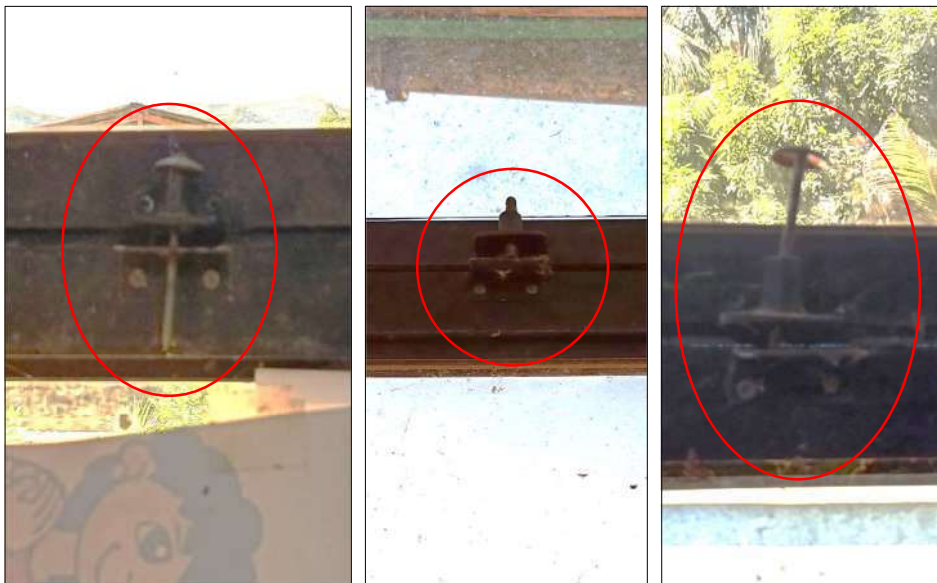
Imagen 32, 33 y 34: ventanas corredizas se encuentran sin seguros pistillos y fueron reemplazados por otros elementos por los mismos usuarios

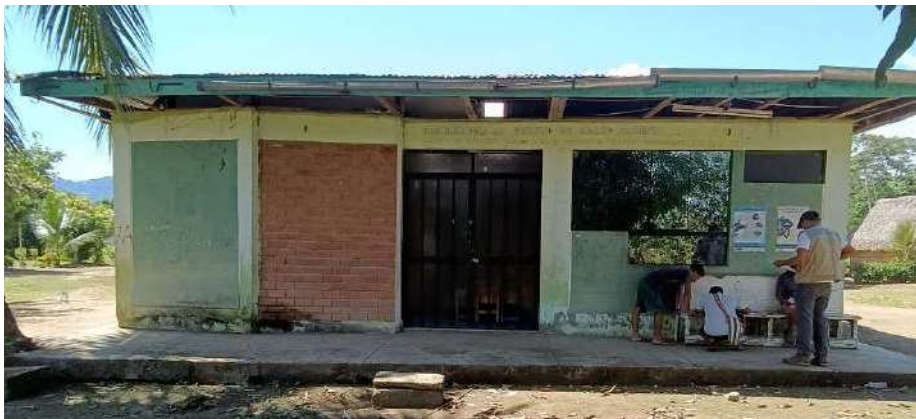
Imagen 35: lado exterior frontal se aprecia a los muros, columnas, contra zócalos y vigas con pinturas blanqueadas, manchadas y desgastadas.

- ✓ Planteamiento técnico.
 - Mantenimiento de pintura con látex satinado lavable - muros, vigas y columnas en interiores y exteriores
 - Mantenimiento de pintura c/esmalte del área de lavadero prefabricado - lado exterior lateral izquierdo
 - Mantenimiento de pintura con esmalte en puertas metálicas

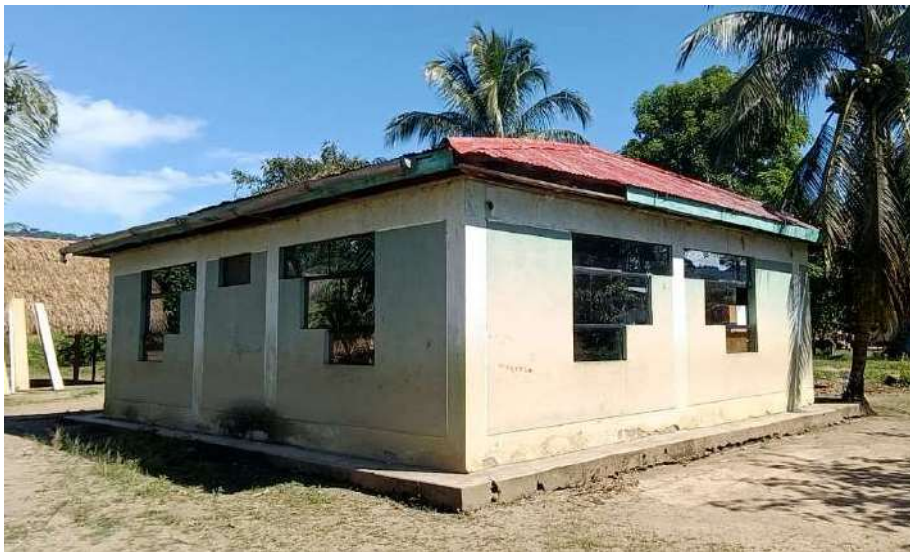
Imagen 36: lado exterior lateral derecho y posterior se aprecia a los muros, columnas, contra zócalos y vigas con pinturas blanqueadas, manchadas y desgastadas.

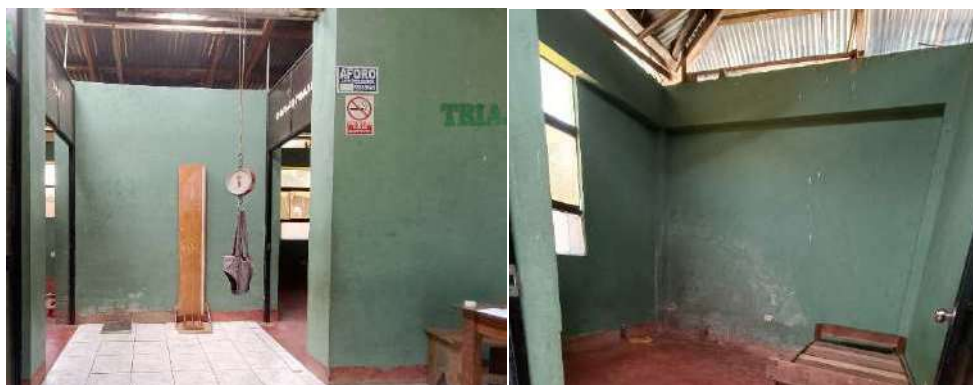
Imagen 37 y 38: en interiores se aprecia a los muros, columnas, contra zócalos y vigas con pinturas blanqueadas y manchadas.

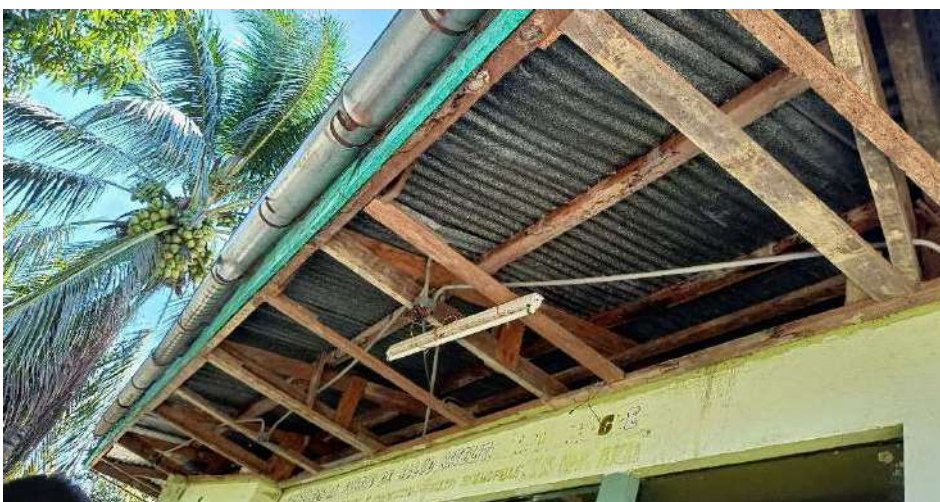
Imagen 39: canalizaciones con tuberías PVC cristalizadas y sin aseguramiento, mismo que también luminaria inoperativa en exteriores (lado frontal del local).

- ✓ Planteamiento técnico.
 - Reposición de tubería PVC SEL 3/4" no empotrada para luminarias, incluido abrazaderas de anclaje.
 - Reposición de conductor THW #12 AWG para circuito de tomacorrientes
 - Reposición de conductor THW #14 AWG para circuito de alumbrado
 - Reposición de luminaria rectangular LED tipo prismático con rejilla 2x24W en áreas interiores

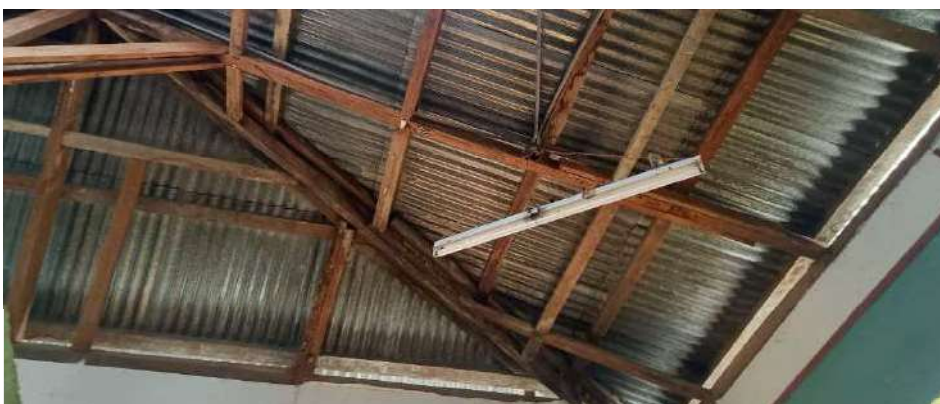
Imagen 40: luminaria inoperativa en área de la sala de espera.

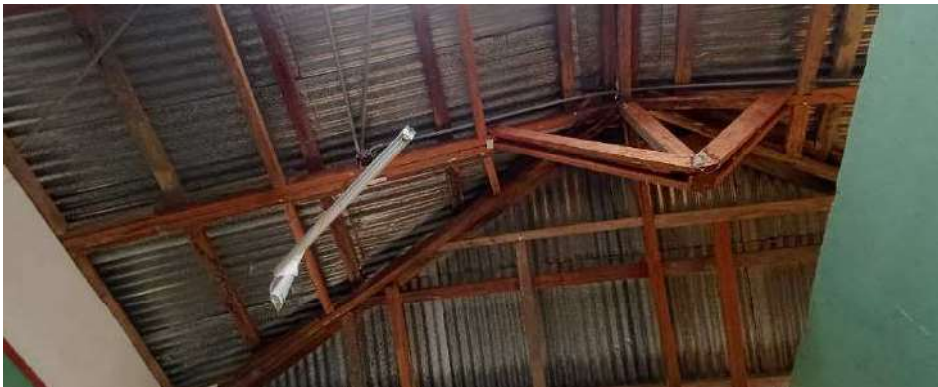
Imagen 41: Luminaria inoperativa en área de atención a partos.

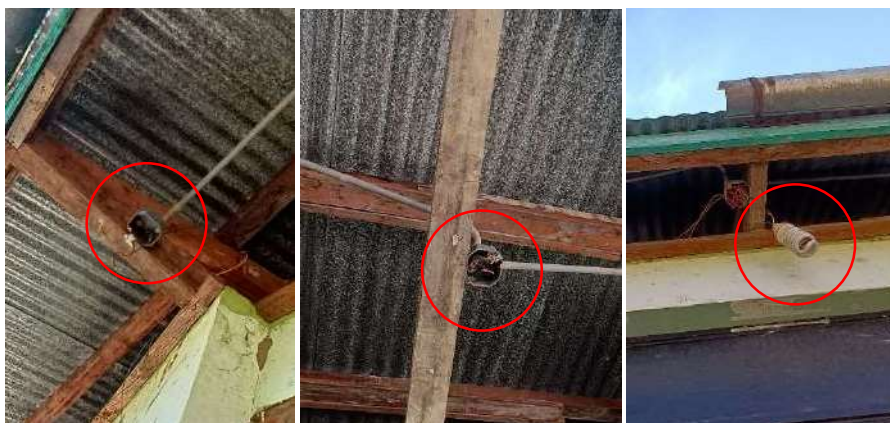
Imagen 42, 43 y 44: puntos de luz sin luminaria y luminarias inoperativas en exteriores e interiores .

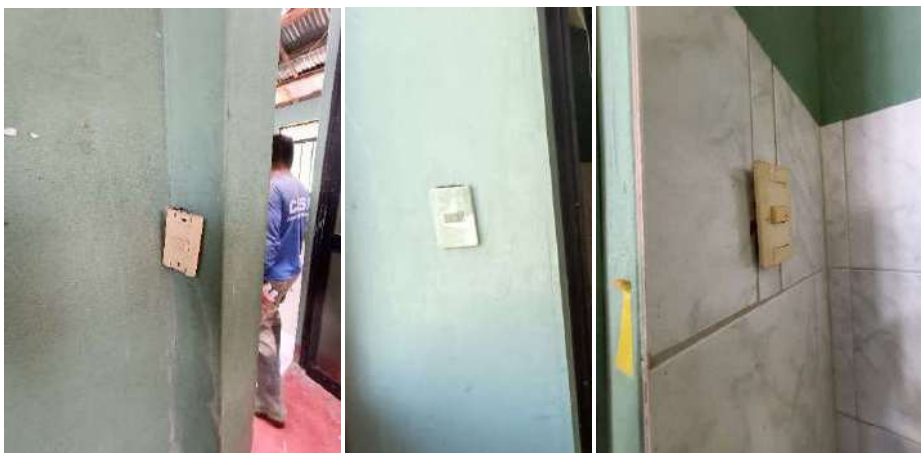
Imagen 45: interruptores desprendidos de sus cajas de paso

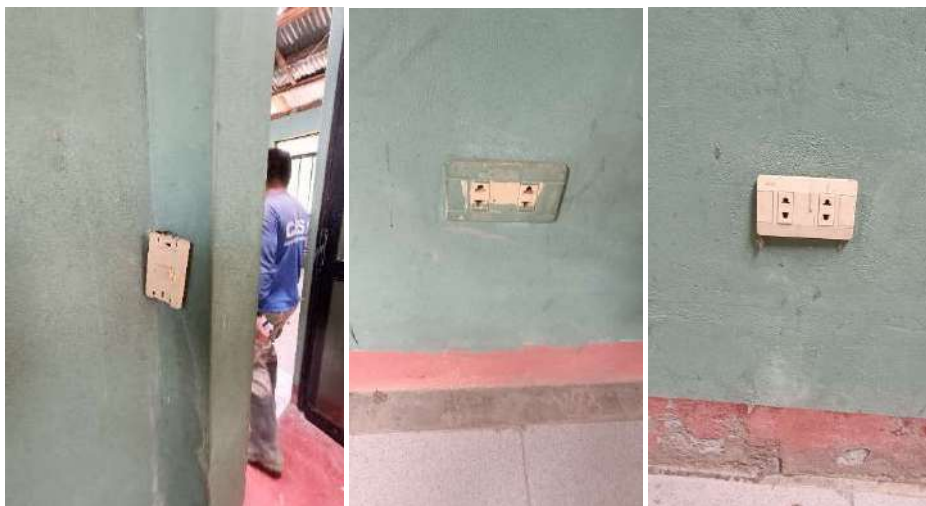
Imagen 46 y 47: interruptores y tomacorriente desprendidos de sus cajas de paso rectangular.

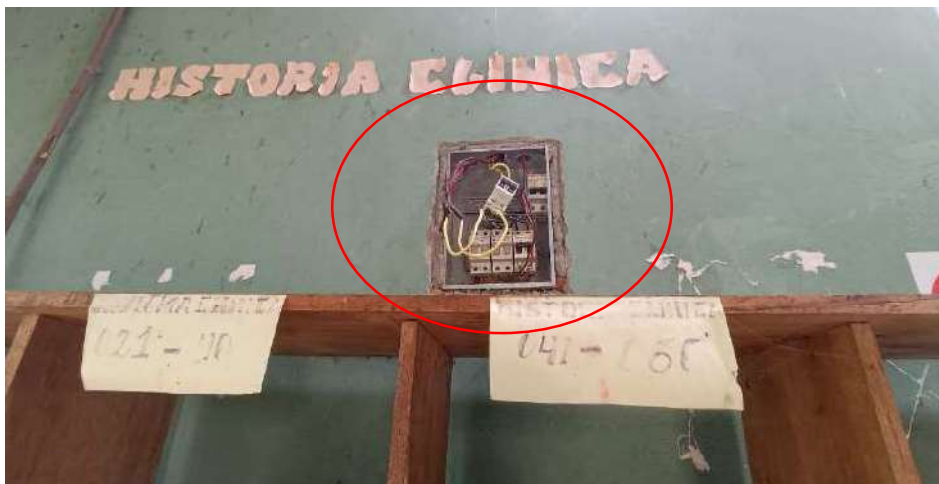
Imagen 48: tablero de distribución sin tapa y 5 llaves termomagnéticas sin buen aseguramiento para la falta de riel en el tablero.

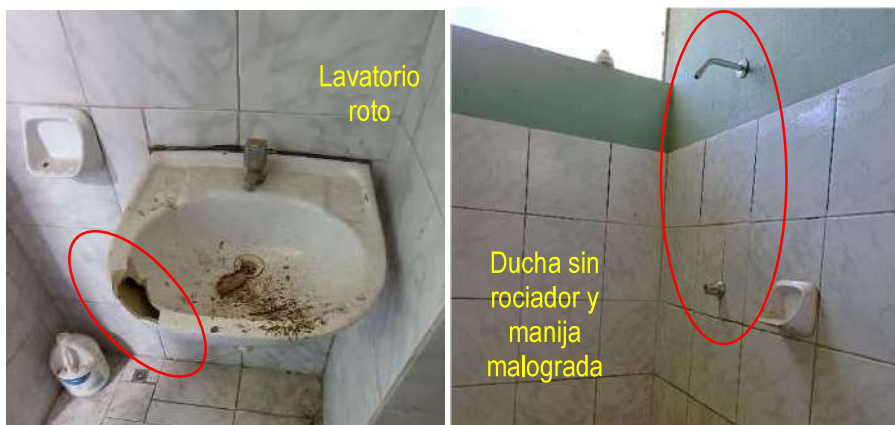
Imagen 49(izquierda): Lavatorio roto en SSHH del área de sala de espera; **Imagen 50(derecha):** SSHH del área de alojamiento presenta rociador y manija de ducha en malas condiciones de funcionalidad

- ✓ Planteamiento técnico.
 - Reposición de lavatorio blanco de pared en SSHH, incluido Kit de accesorios para lavatorio del área de sala de espera
 - Reposición de Kit de accesorios para lavatorio de SSHH del área de alojamiento
 - Reposición de ducha + llave - SSHH de alojamiento
 - Reposición de llave de lavadero + caño tipo pico de ganso para pared en área de atención a gestantes, área de farmacia y área de alojamiento
 - Reposición de lavadero prefabricado granito, inc/accesorios - lado lateral izquierdo de local
 - Mantenimiento (limpieza) de SSHH (inodoro + lavatorio + piso y muros con cerámicos y/o mayólicas) en área de sala de espera y de alojamiento.

La reposición de un lavatorio blanco de pared en los SSHH implica la retirada del lavatorio existente y la preparación de las instalaciones para el nuevo equipo. Se instala el nuevo lavatorio asegurando su fijación adecuada y la conexión correcta a las redes de suministro de agua y desagüe. Finalmente, se realizan pruebas de funcionamiento para asegurar que no haya fugas y que el lavatorio funcione correctamente.

Consiste en el suministro y la reposición del KIT de accesorios para ducha de pared del servicio higiénico del área de alojamiento que es la parte identificada con daños, para ello deberá desmontarse las partes existentes que se encuentran en mal estado, el nuevo kit deberá realizarse buen aseguramiento para evitar la fuga de agua.

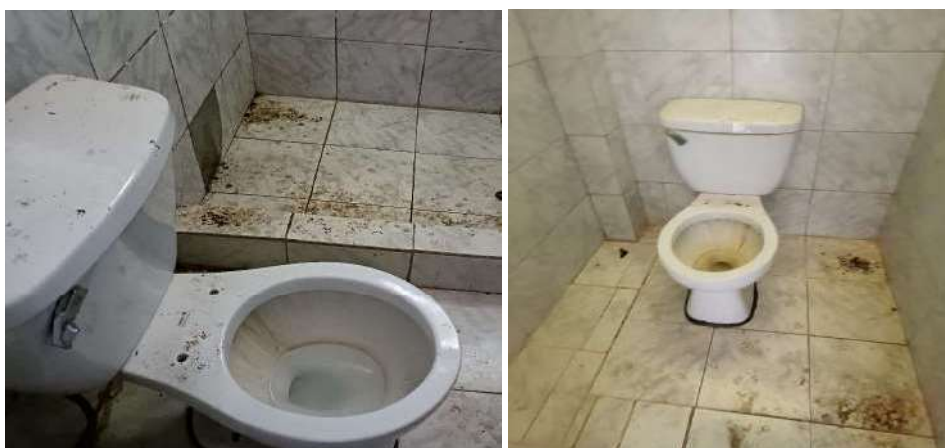
Imagen 51 y 52: Inodoros, pisos y muros con baldosas presentan manchas y sarros en los dos módulos de servicios higiénicos

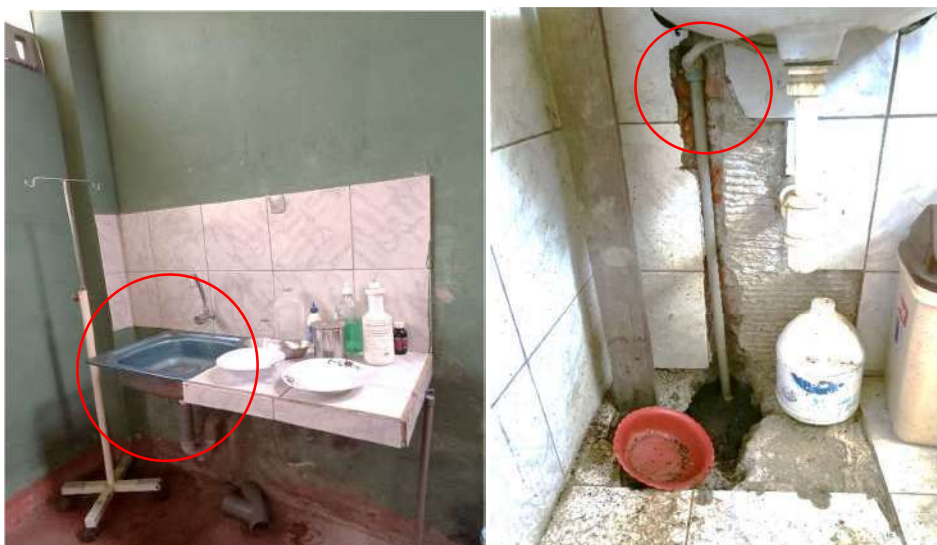
Imagen 53 (izquierda): Lavatorio metálico con llave y caño tipo ganso inoperativos; **imagen 54 (derecha):** Accesorios de lavatorio en mal estado

Consiste en el suministro y la reposición de la llave de lavadero y caño tipo pico de ganso en las áreas de farmacia, sala de atención a gestantes y alojamiento, para ello deberá desmontarse las partes existentes que se encuentran en mal estado, el nuevo kit deberá realizarse buen aseguramiento para evitar la fuga de agua.

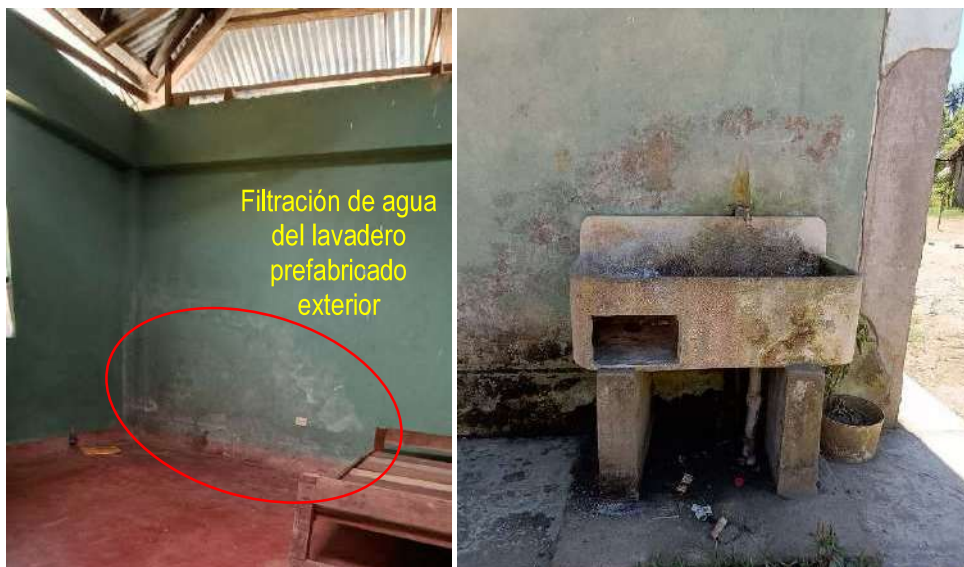
Imagen 55 (izquierda): Se evidencia filtración de agua del lavadero exterior, **imagen 56 (derecha):** Manchas en lavadero pre fabricado) sin las condiciones para su operación eficiente.

Consiste en el suministro e instalación del lavadero prefabricado granito con todos sus accesorios, para ello deberán desmontarse el lavadero existente en mal estado así como sus accesorios y tuberías que se encuentran también en mal estado para poder realizar la reposición de todo el conjunto debiendo asegurarse del mejor modo para evitar la fuga de agua. Los acabados corresponden a los enlucidos en áreas donde requieran y pintura con esmalte.

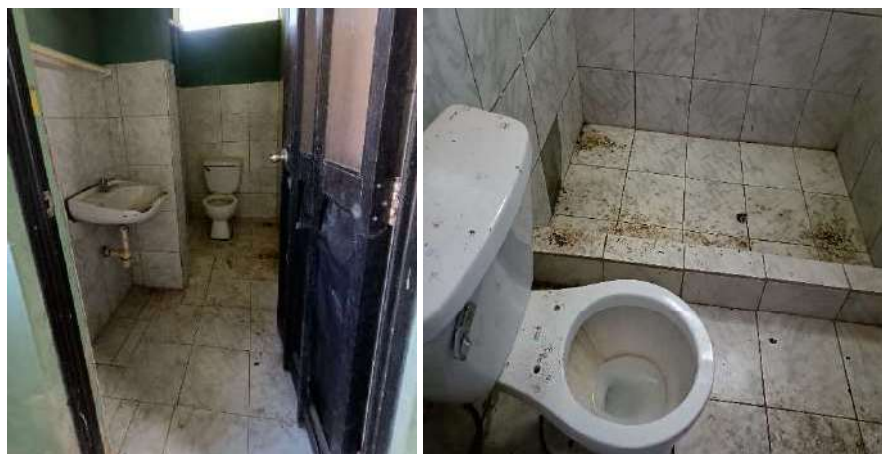
Imagen 57 (izquierdo): piso de cerámicos en SSHH del área de la sala de espera **Imagen 58 (derecha):** piso de cerámicos en SSHH del área de alojamiento

La reposición de baldosas cerámicas de 30x30cm en los pisos de los SSHH incluye la remoción de las baldosas deterioradas y la preparación de la superficie base. Se aplica una capa de adhesivo, se colocan las nuevas baldosas cerámicas y se asegura su nivelación adecuada. Después de la instalación, se procede al rejuntado y a la limpieza final de la superficie para obtener un acabado óptimo.
