Informe de Ensayos

Usuario: DELCROSA S.A.

5132334

Equipo: TRANSFORMADOR

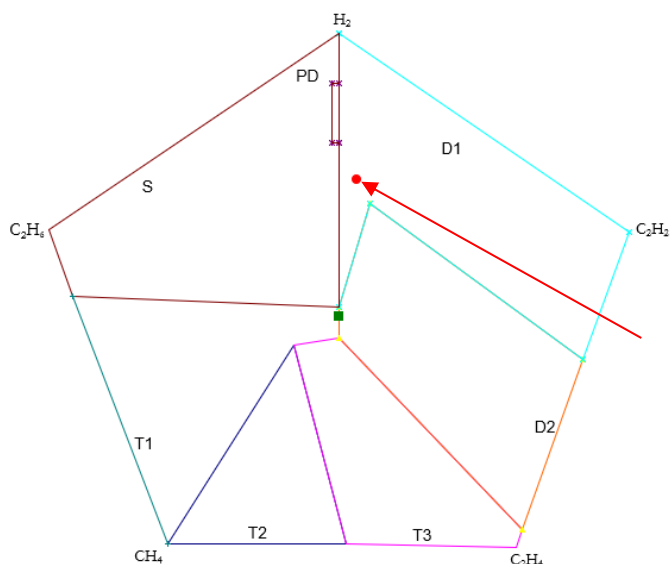
Pentágono Duval: D1 Descargas de baja energía

Realizando la identificación de la falla por el Pentágono de Duval nos indica un defecto por Descargas de baja energía D1.
