ESTADO ACTUAL DEL PISO - ZONA 02 ESC.:S/E

SERVICIO "MANTENIMIENTO Y RESTITUCION DE LOS PISOS Y BAÑOS DEL PABELLON N° 25- ADMINISTRACION DEL HOSPITAL VICTOR LARCO HERRERA"			
UBICACIÓN	MANTENIMIENTO Y RESTITUCION DE PISOS Y BAÑOS DEL PABELLON N° 25- ADMINISTRACION	FECHA	JUL 2023
PROYECTO	MANTENIMIENTO ZONA 02	ENTIDAD	"HVLH - MINSA"
PLANO	PLANTA DE ZONA 2 ESTADO ACTUAL	UBICACION	ZONA 02
RESP.	ARQ. LILIANA GERRALDINO C	RESP.	ARQ. EL SEBASTIAN N° 800 MAGDALENA DEL MAR, LIMA - PERU
ESCALA	1/50	A-02

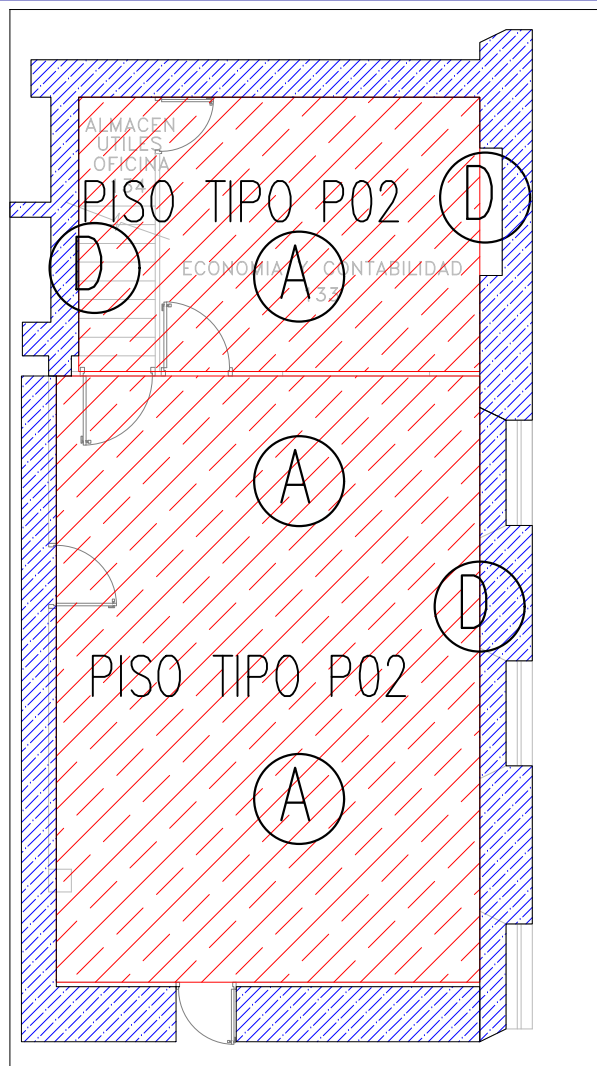
(A) – SUBSIDENCIA DE PISO
HUNDIMIENTO DE LA SUPERFICIE

(D) – FUERTE AFECTACION DE
HUMEDAD EN MUROS

- (A) – SUBSIDENCIA DE PISO
- (B) – MATERIAL DAÑADO
- (C) – FALTA DE MANTENIMIENTO
- (D) – FUERTE AFECTACION HUMEDAD
