MEMORIA DESCRIPTIVA

SERVICIO: “MANTENIMIENTO Y RESTITUCION DE LOS PISOS Y BAÑOS DEL PABELLON N°25 DEL HOSPITAL VICTOR LARCO HERRERA”

UBICACIÓN: Av. El ejercito 600– Distrito de Magdalena del Mar – Provincia de Lima Metropolitana

FECHA: ABRIL 2024

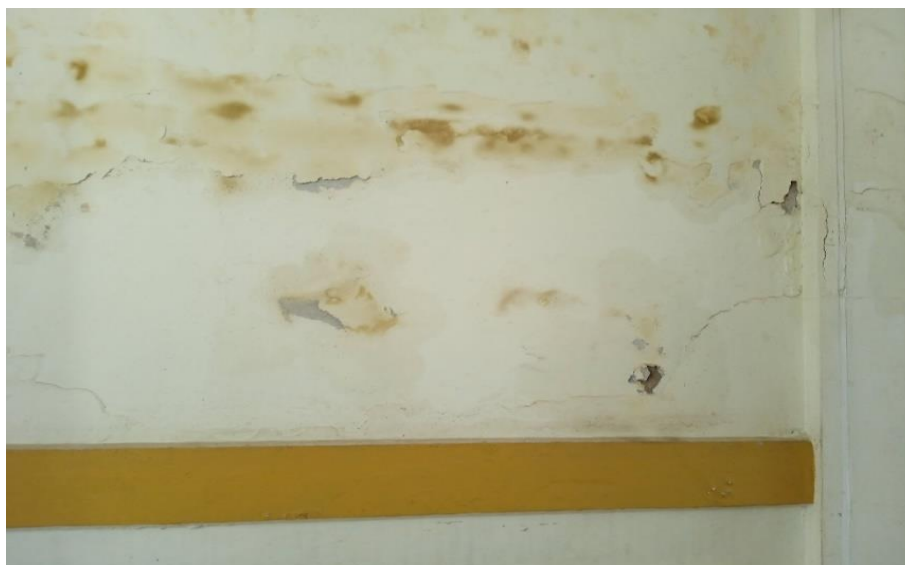
FOTO 01 : presencia de moho y desprendimiento de pintura

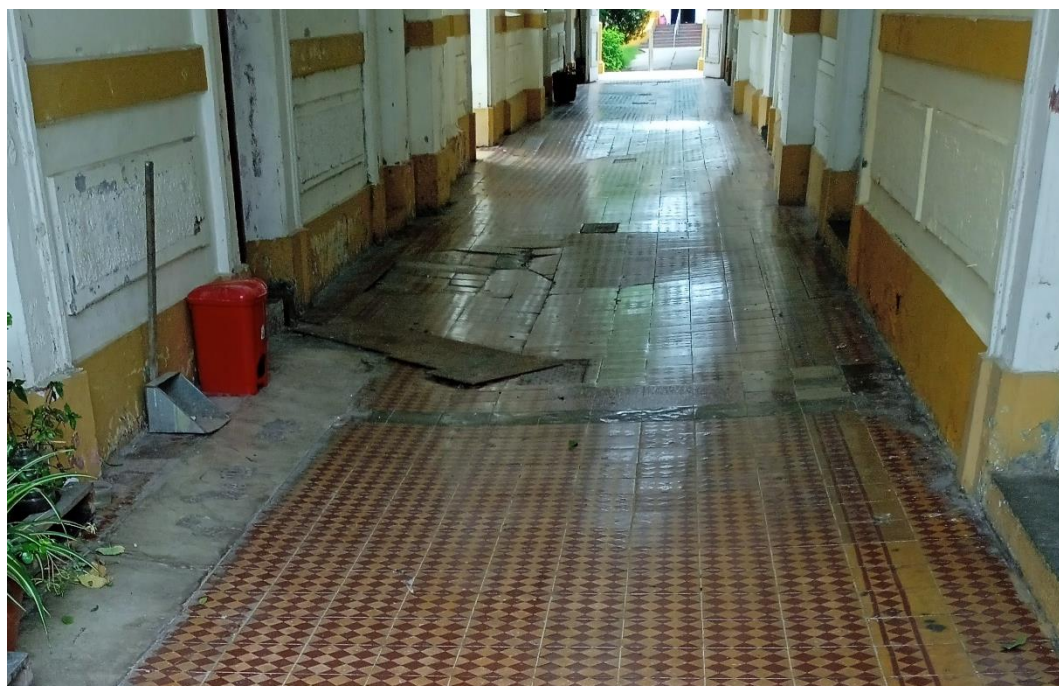
- Grave Subsistencia del nivel de piso con mayor pronunciamiento en su parte central
- Desprendimiento en la unión entre piso y muro por el grave estado de subsistencia del nivel de piso.
- Las losetas tipo mosaico presentan rajaduras y desprendimiento por la subsistencia del piso del nivel original, en la mayoría de casos pérdida total de la pieza.

FOTO 02 : Grave subsidencia en piso de corredor

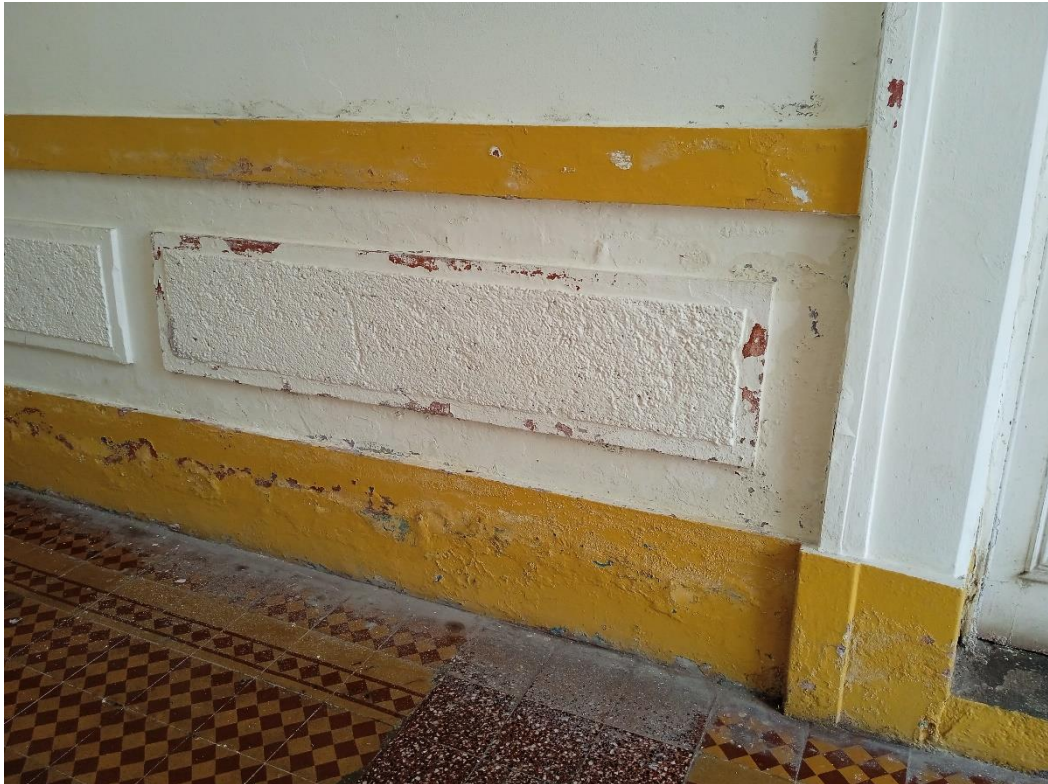
FOTO 03: Desprendimiento de pintura y presencia de humedad

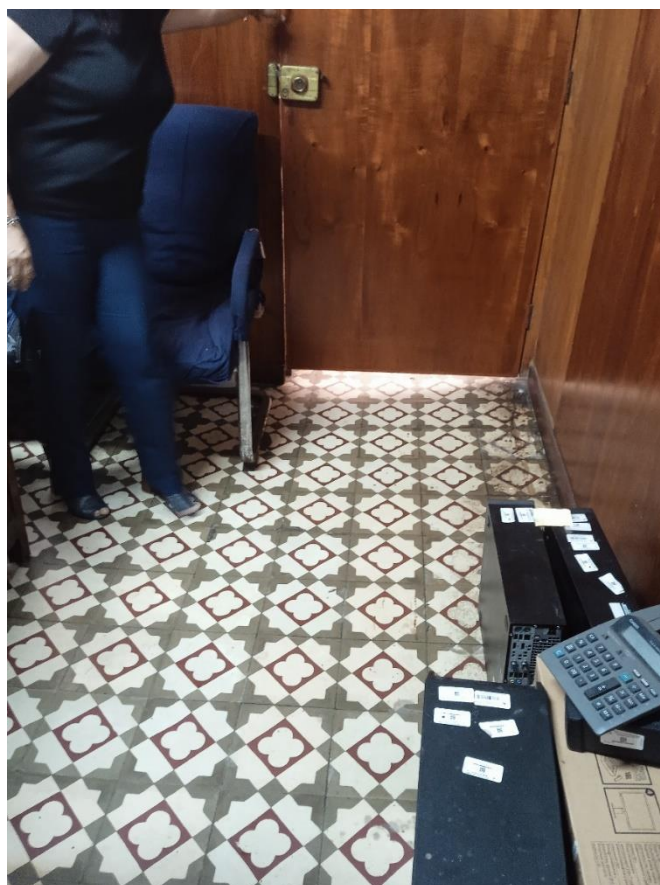
- Presenta subsidencia del nivel de piso y losetas en la parte posterior y central del ambiente, llegando a 8 cm aprox de desnivel.
- Revestimiento en madero de los muros se denota la presencia de humedad en el muro de colinda a los servicios higiénicos expide un fuerte olor a humedad y moho.
- Desprendimiento de pintura en muros
- Las losetas tipo mosaico presentan manchas y presencia de humedad en la pieza.

FOTO 04: Se observa la apertura en vano y hundimiento del nivel del piso

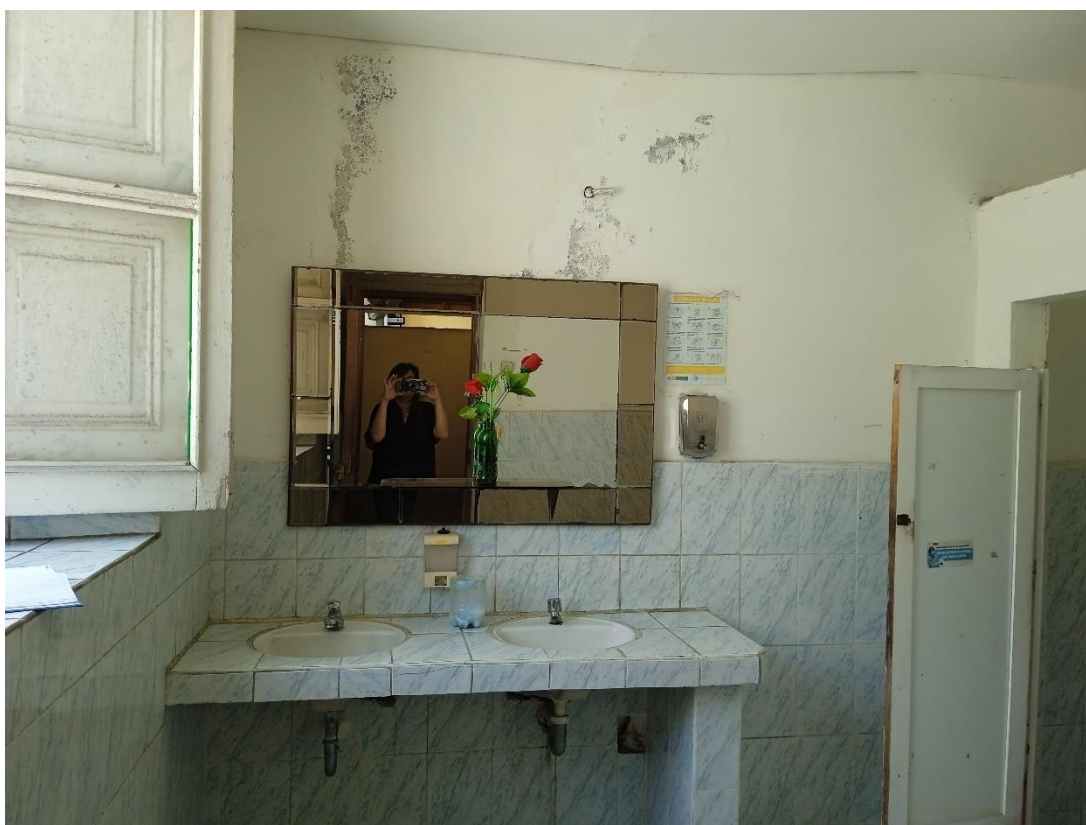
- La Red Sanitaria en este tramo presenta evidente presencia de filtración al relleno verificándose esto en el estudio de estratificación en el INFORME TÉCNICO N°016-ROV-2023-OSGYM-HVLH, presentan humedad en la parte inferior de sus muros.
- Desprendimiento de pintura en la parte alta de los muros.

FOTO 05: Se observa presencia de humedad en muros y desprendimiento de pintura

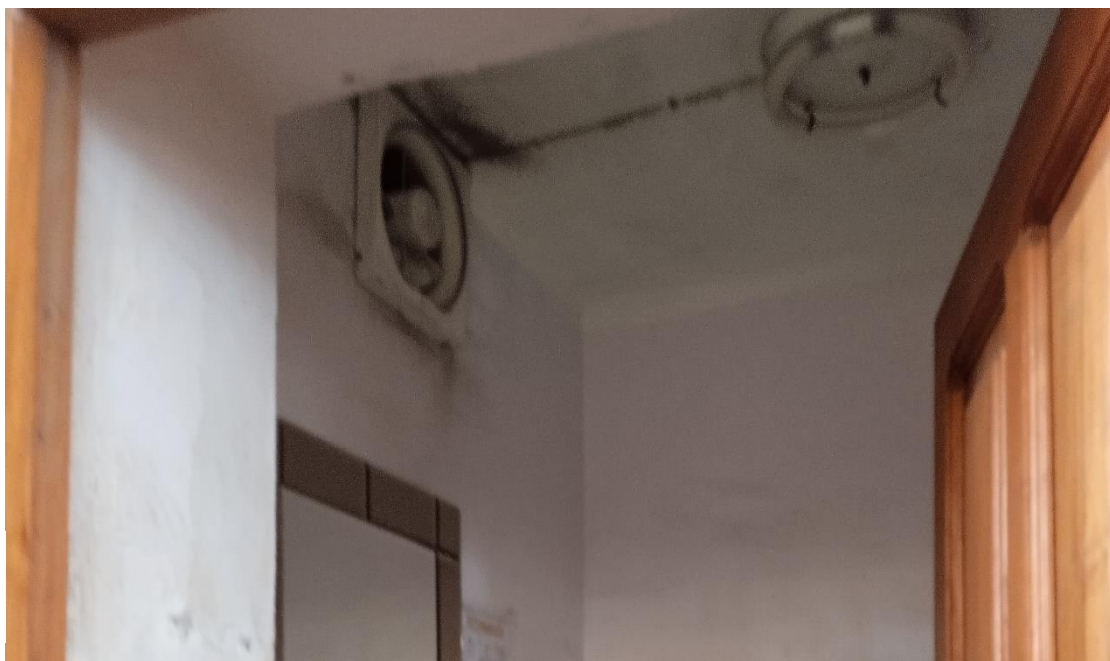
FOTO 06: Extractor colocado al interior del otro ambiente de baños

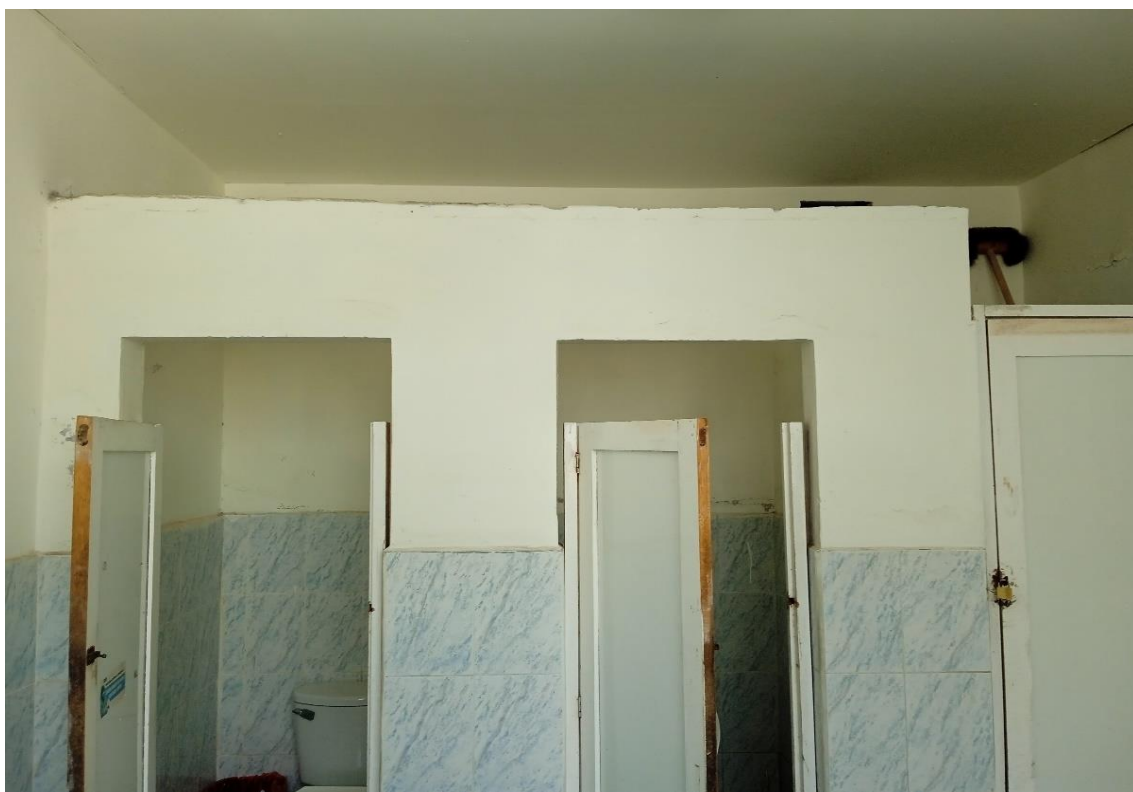
FOTO 07: habilitación en tabiquería muro de sogá simple media altura

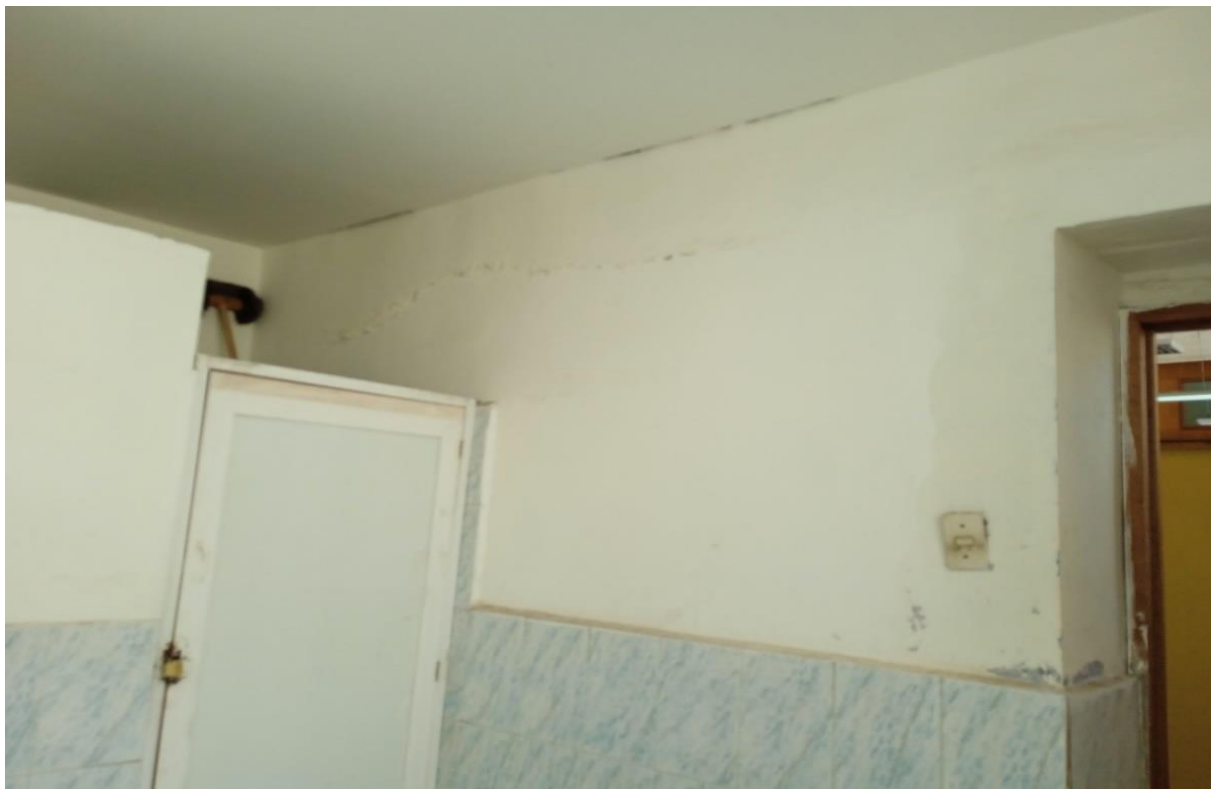
FOTO 08: Presencia manchas de Humedad en muros originales

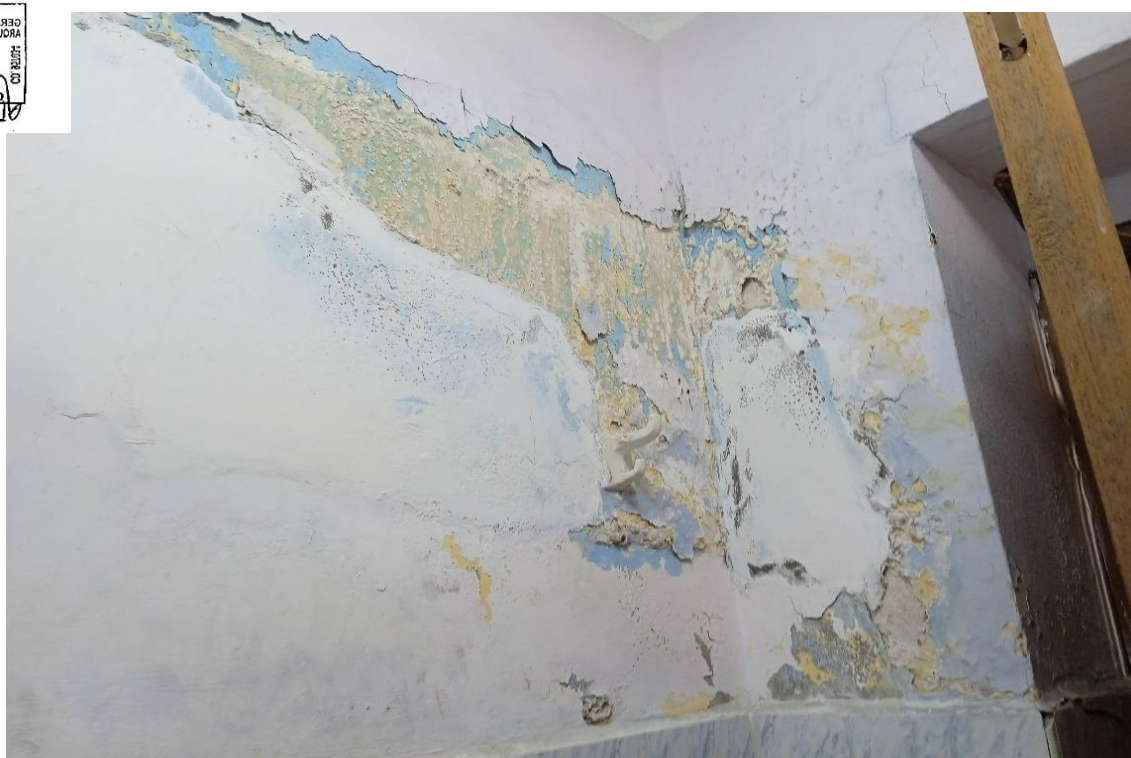
FOTO 09: Erosión de su recubrimiento por humedad en muros.

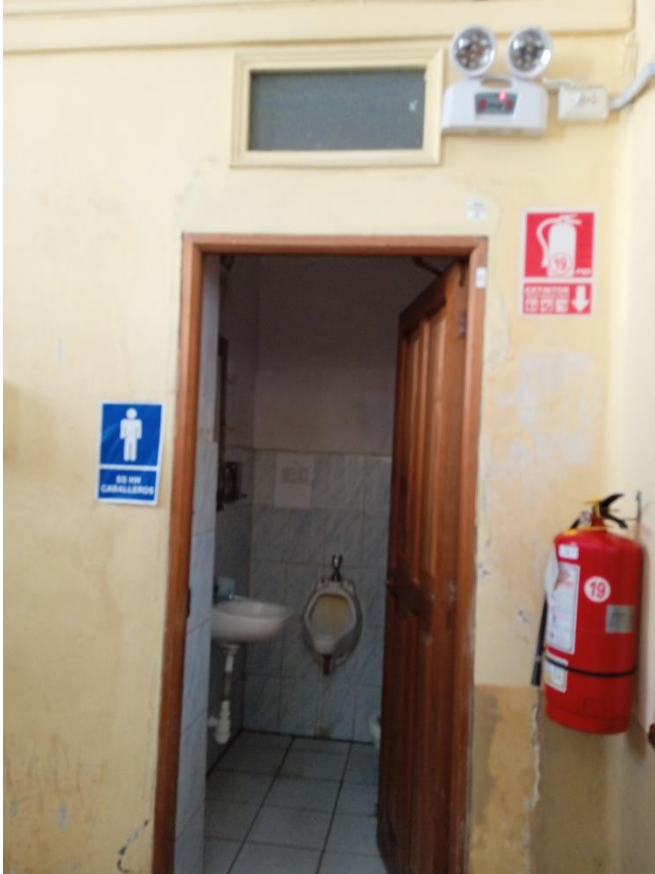
FOTO 10: ventilación al interior de oficinas

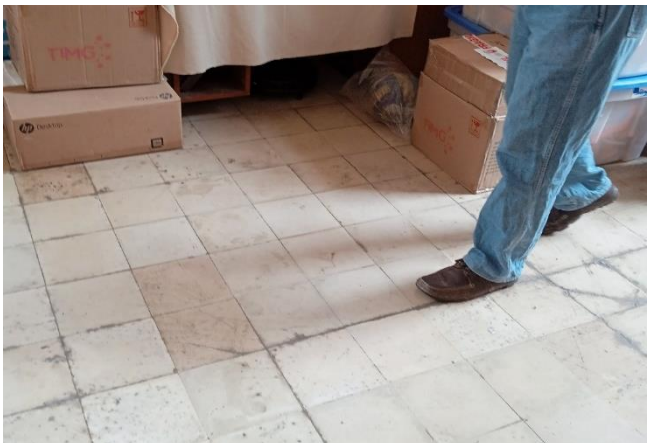
- Presente fuertes signo de humedad en sus muros a nivel bajo y alto.
- subsidencia del piso en la parte central del ambiente
- Desprendimiento de la pintura,
- Manchas de moho

FOTO 11: hundimiento en piso de comunicación.

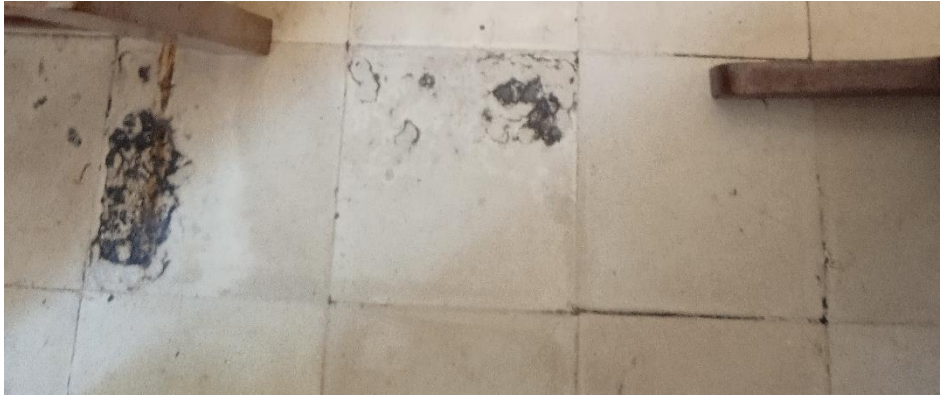
FOTO 12: grietas en baldosas

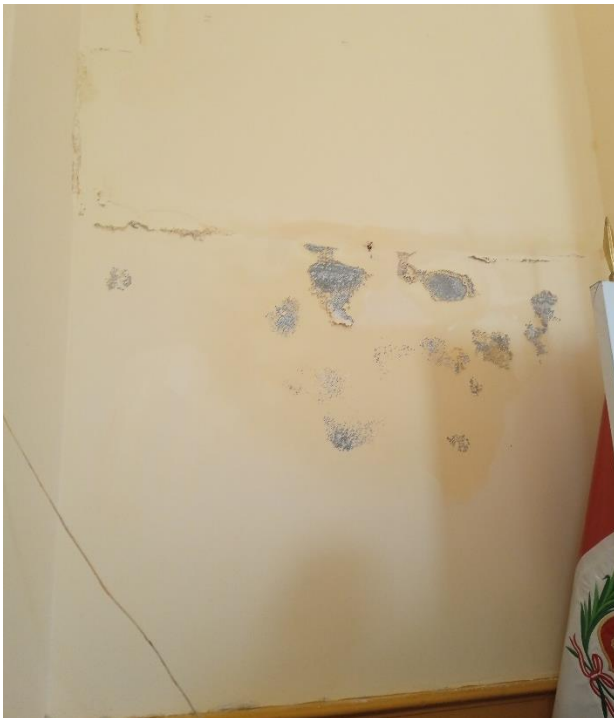
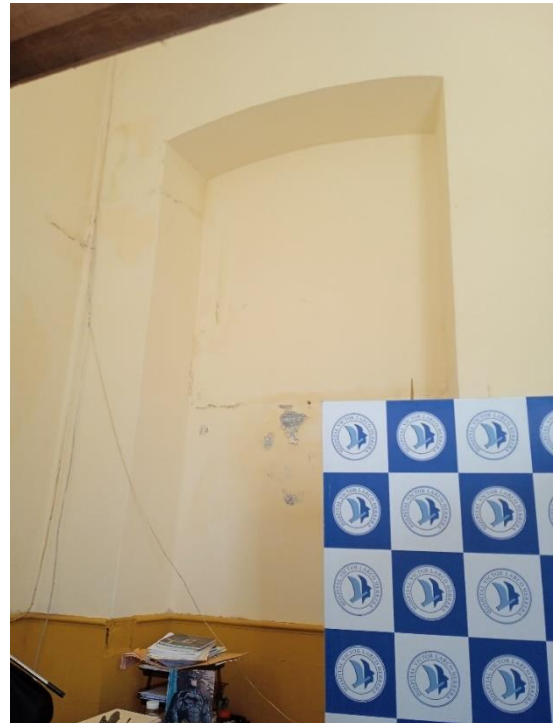
FOTO 13: desprendimiento y manchas de la pintura por humedad.

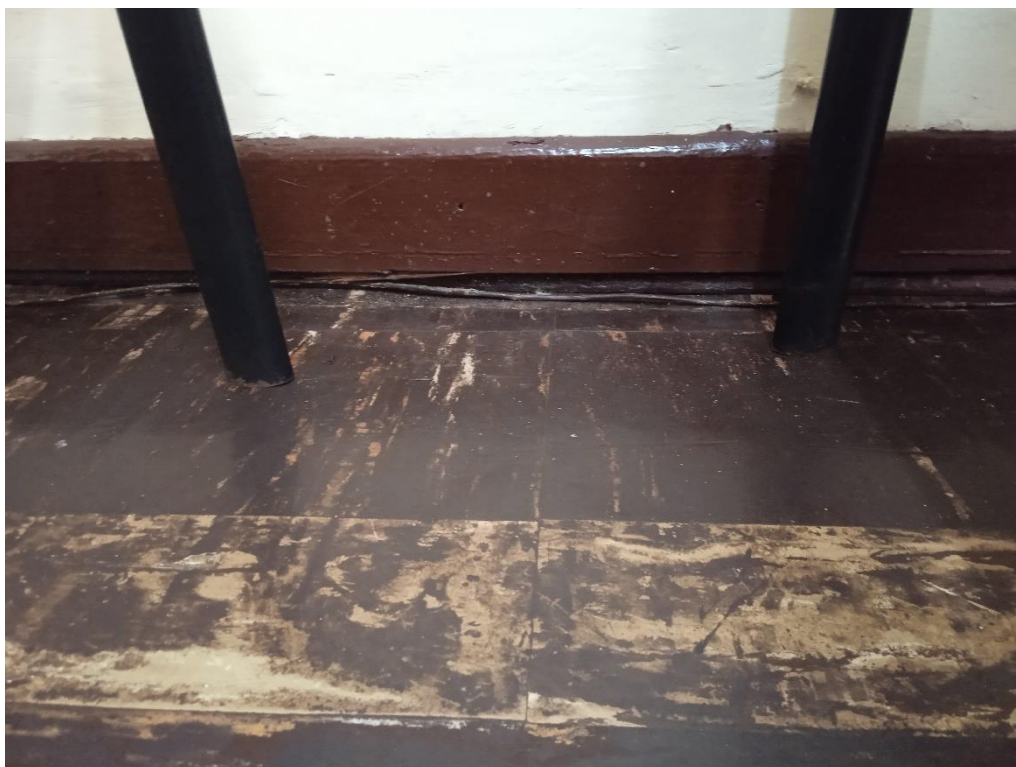
- Subsistencia del piso en la parte central con mayor pronunciamiento en la zona de secretaria.
- Presencia de humedad en los muros.

FOTO 15: apertura de la unión entre piso y muro por hundimiento

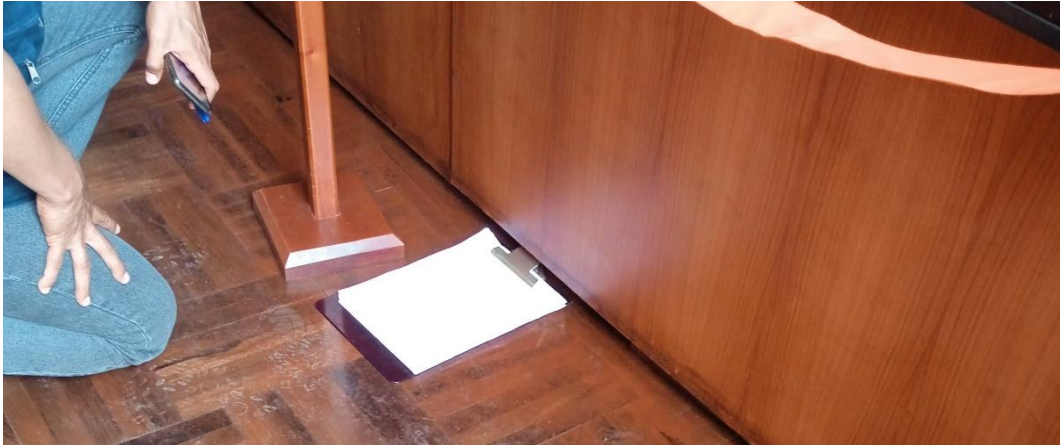
- Grave subsidencia en su parte central hasta 8 cm aproximadamente.
- El revestimiento de sus pisos es parquet, se observa desprendimiento de algunas de sus piezas.
- Fuerte presencia de humedad y moho.

FOTO 16: desnivel del mueble de oficina por hundimiento de piso

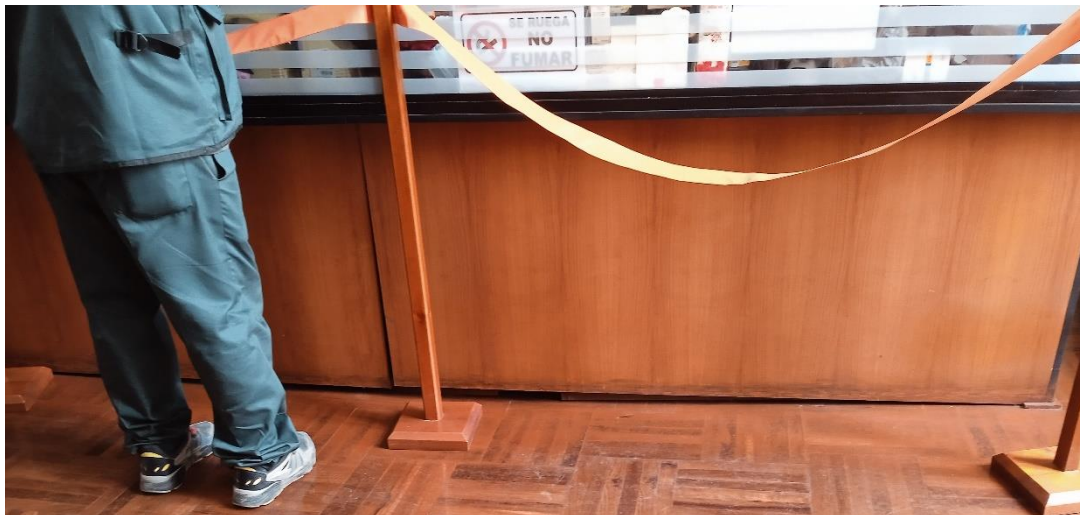
17: desnivel del mueble de oficina por hundimiento de piso

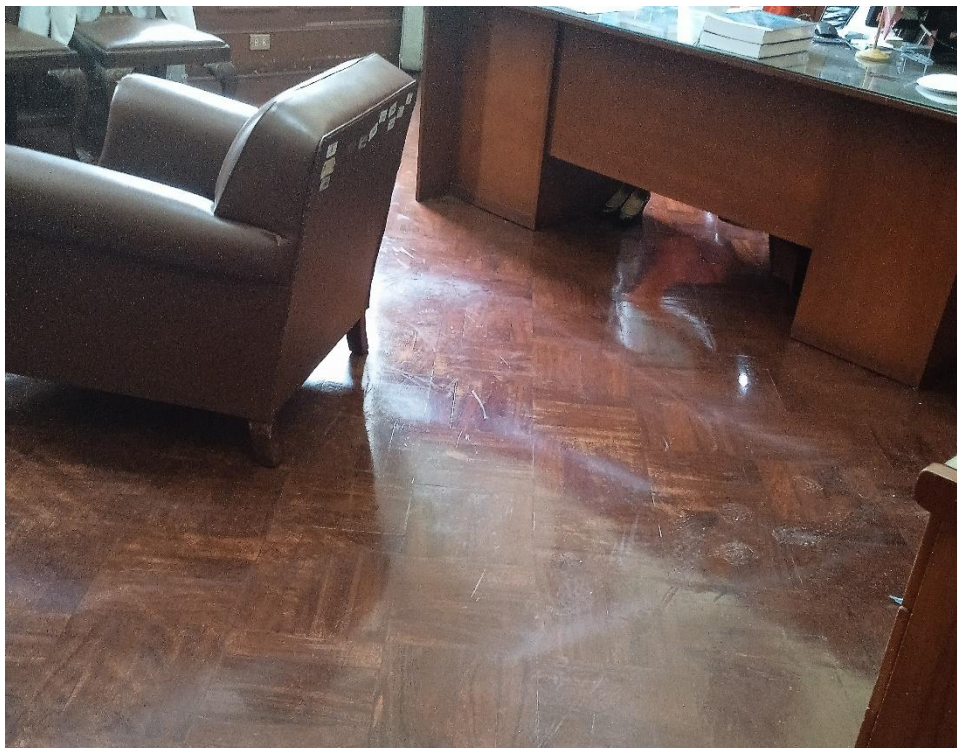
- Subsistencia en su parte central hasta 8 cm aproximadamente.
- El revestimiento de sus pisos es parquet, se observa desprendimiento de algunas de sus piezas.
- Fuerte presencia de humedad y moho.

FOTO 18: desnivel del mueble de oficina por hundimiento de piso

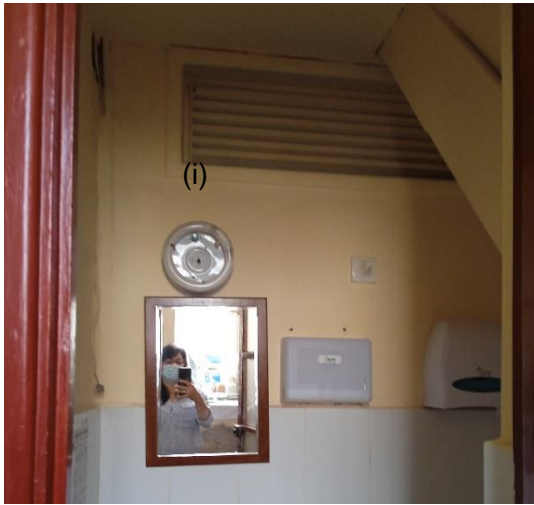
- Carecen de ventilación adecuada.
- Se evidencia el funcionamiento parcial de la salida de desagüe, una parte sale a la red y otra filtra en el relleno existente.

FOTO 19: falta ventilación no adecuada

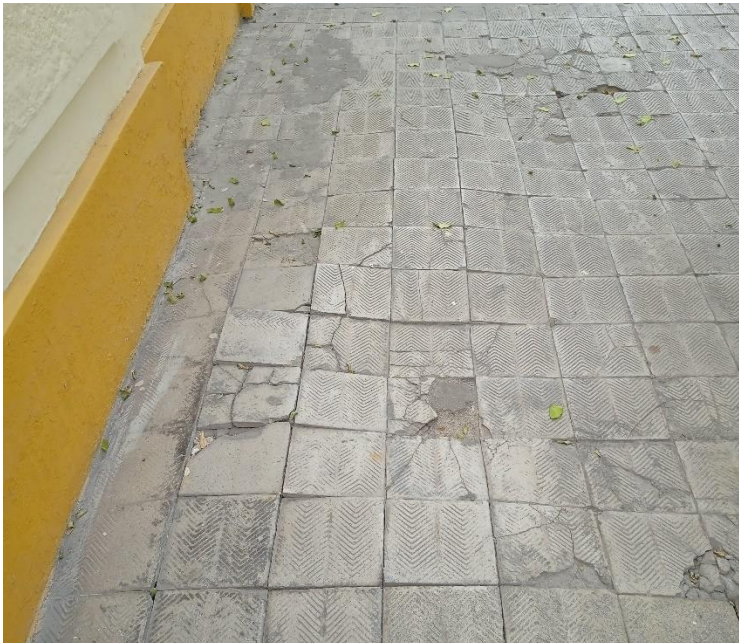
- Fuerte presencia de Erosión en el piso con implicación en su recubrimiento.
- Desprendimiento de baldosas con diseño pro la erosión del piso.
- Baldosas con diseño rotas en su mayoría irrecuperables.

FOTO 20: erosión de superficie de corredor exterior

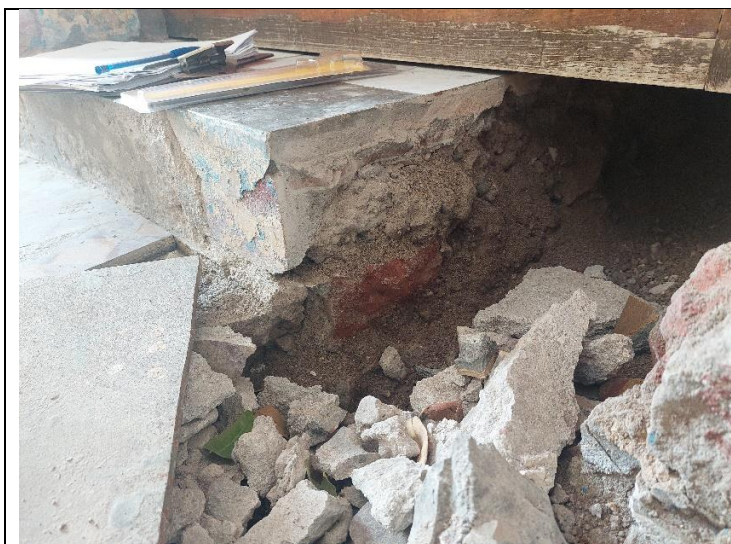
Imagen 01: En la inspección visual realizadas entre la zona 01 (Hall de circulación y distribución interno) y la zona 03 (SSHH de logística y economía), se observa un relleno propio muy humedecido.
