## ESTADO ACTUAL DE COBERTURA

PROYECTO  
"MANTENIMIENTO DE INFRAESTRUCTURA  
DEL TECTO Y SISTEMA DE EVACUACION  
DE AGUAS PLUVIALES DE LA SEDE DEL  
CONSEJO REGIONAL CUSCO DEL GOBIERNO  
REGIONAL CUSCO, DISTRITO DE WANCHAG,  
PROVINCIA CUSCO, REGION CUSCO"

PLANOS DE ESTADO ACTUAL DE  
TECHO CON FOTOGRAFIAS

FECHA:  
DISEÑADO:  
REVISADO:  
AUTORIZADO:  
LUBINA  
AR-03

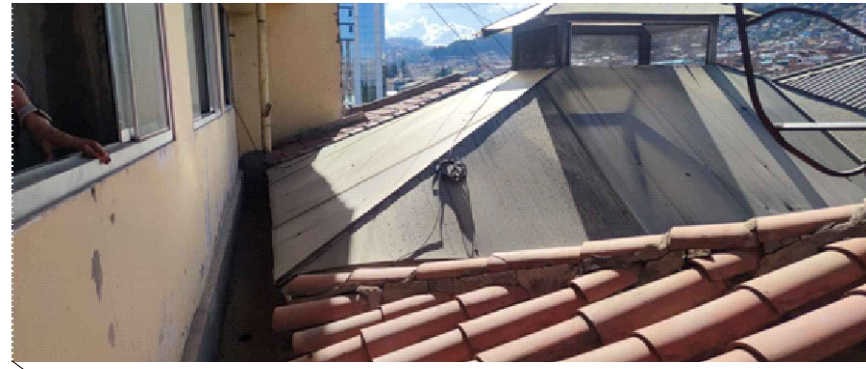
COBERTURA DE TEJA ANDINA EN MAL ESTADO

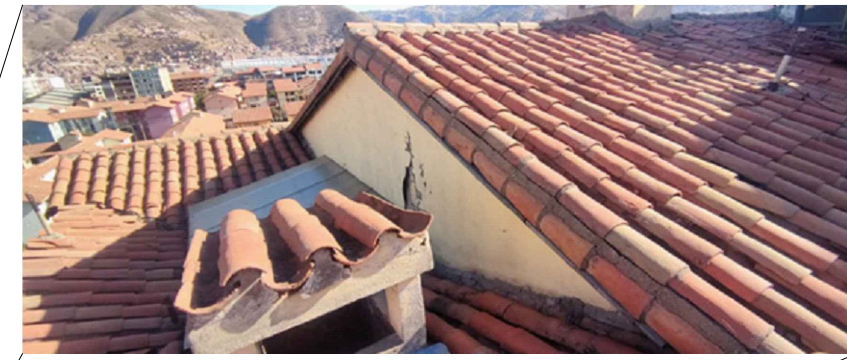
ESTRUCTURA DE TIJERAL DE MADERA EN MAL ESTADO

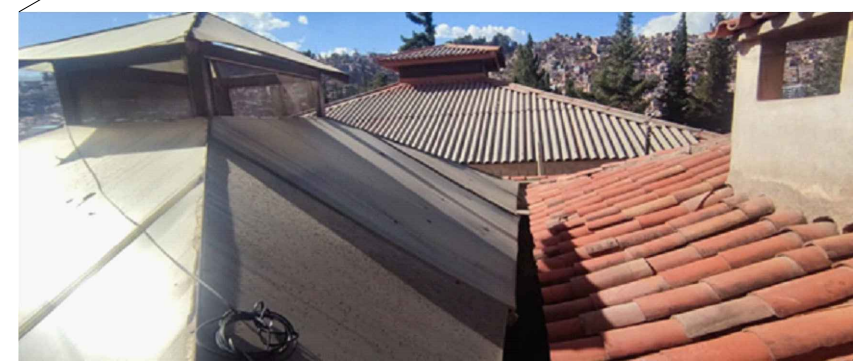
COBERTURA DE POLICARBONATO EN MAL ESTADO

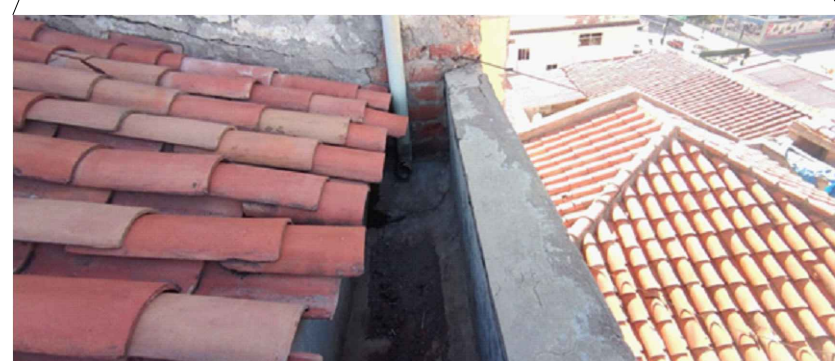
CANAleta DE CONCRETO EN MAL ESTADO

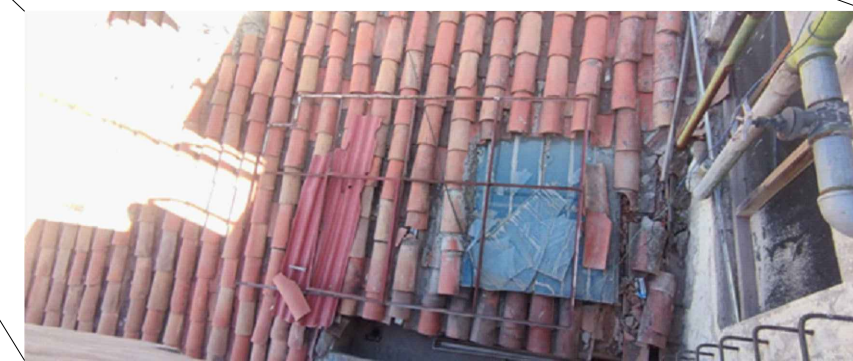
COBERTURA DE TEJA ANDINA EN MAL ESTADO
