PROYECTO ESPECIAL LEGADO JUEGOS PANAMERICANOS Y PARAPANAMERICANOS

Av. Primero de mayo S/N, Villa El Salvador

07 de setiembre de 2023

Fecha de Inspección: 07 de setiembre de 2023

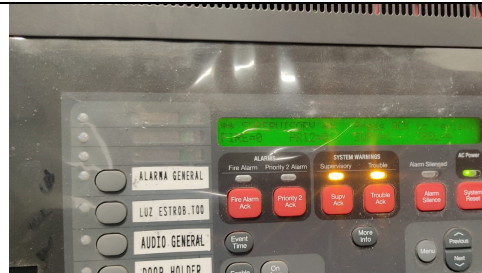
2020 – Rec 1 Sistema de detección con fallas

El sistema de detección de humos presentaba fallas al momento de la visita. Revisarlo y ponerlo en funcionamiento. Sugerimos, a su vez, implementar una rutina de mantenimiento. Mantener registros por escrito de dicho mantenimiento.

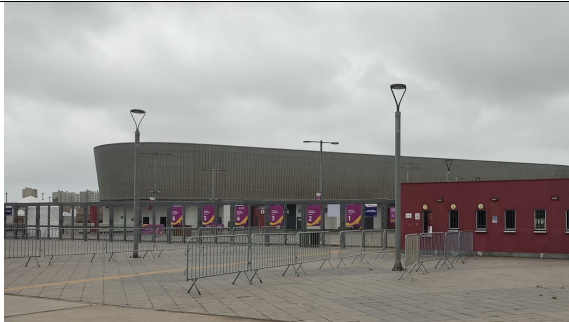
Puerta de acceso

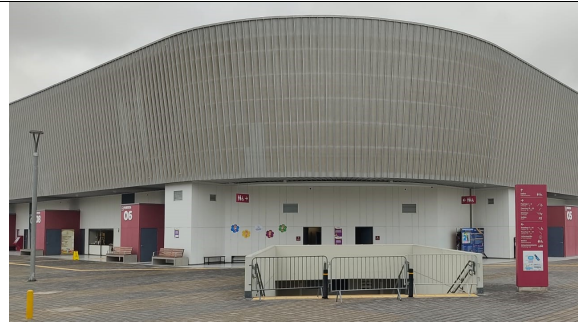
Polideportivo

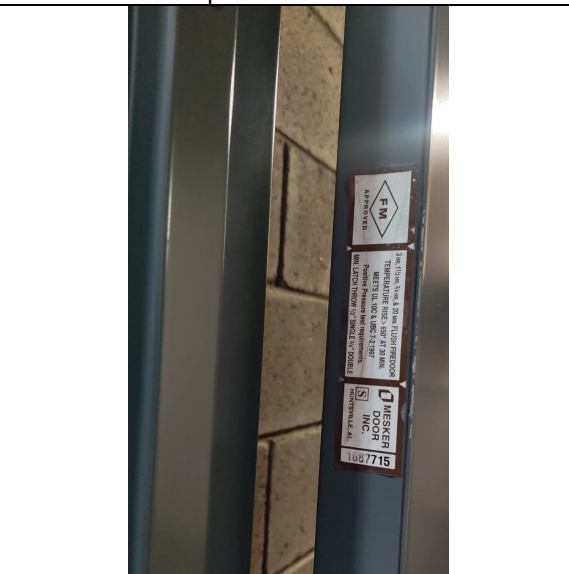
Puerta cortafuegos

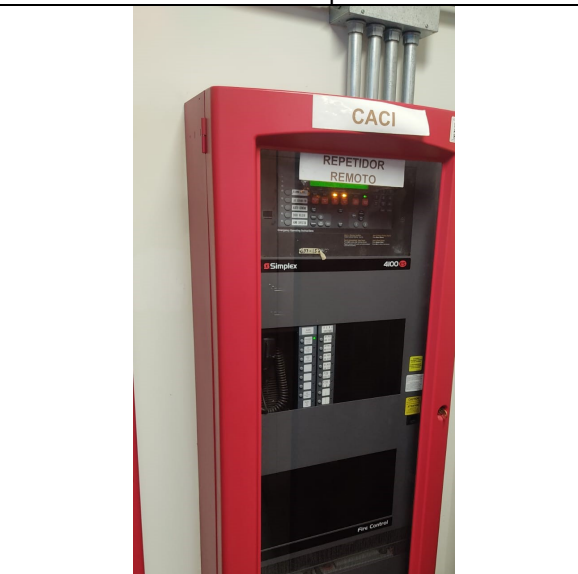
Panel central del sistema de detección

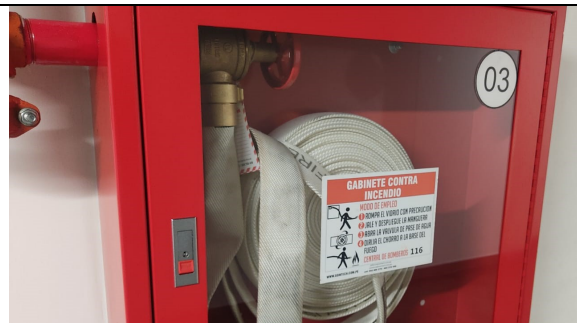
Gabinete contra incendio

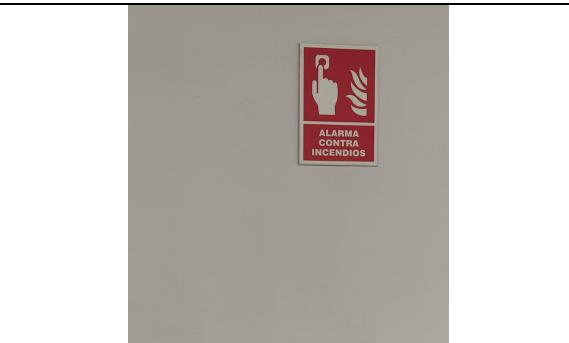
Alarma contra incendio

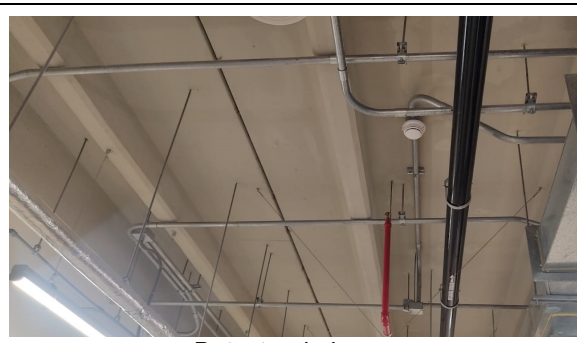
Detector de humo

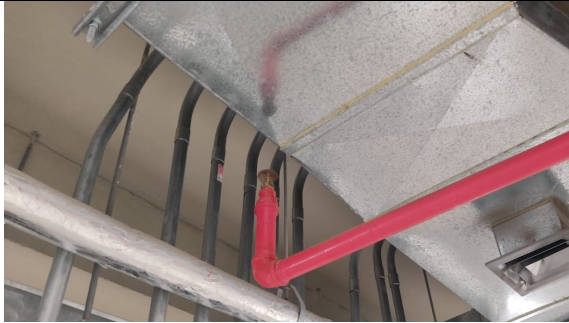
Aspersor

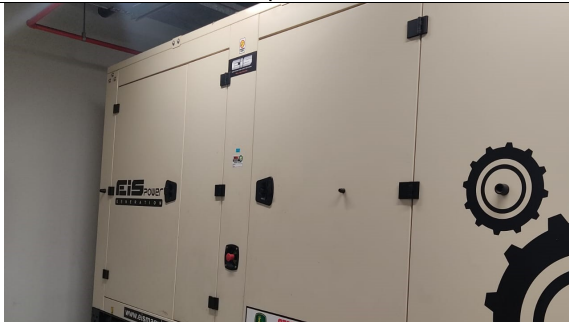
Grupo electrógeno

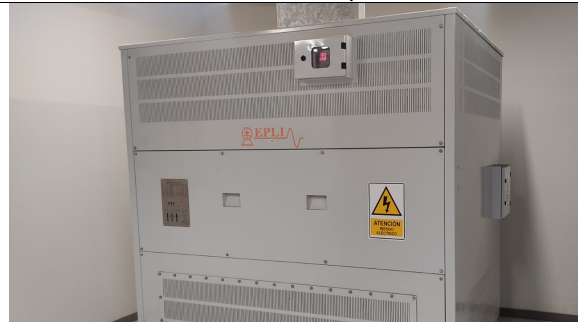
Transformador eléctrico

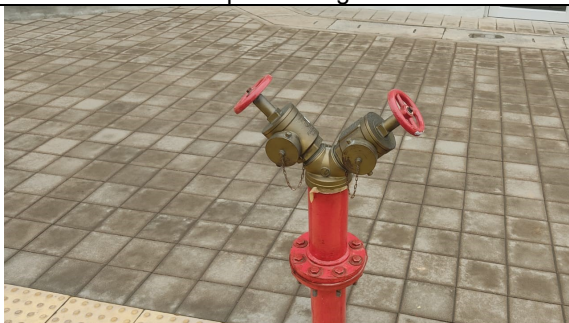
Siamesa de bomberos

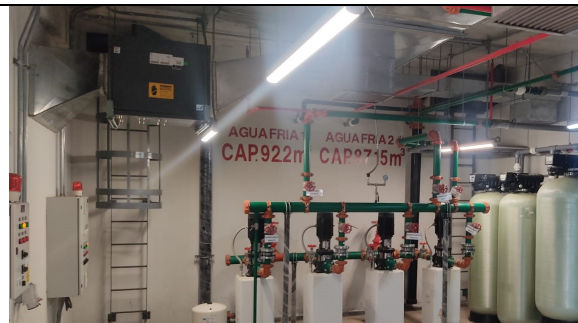
Cuarto de bombas

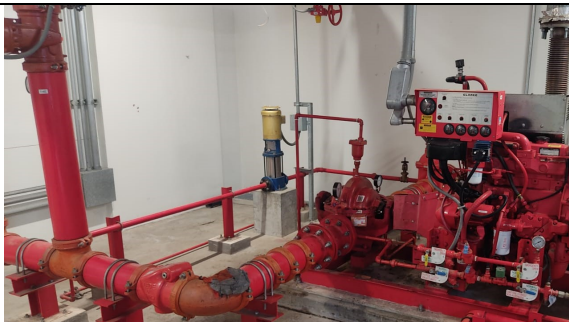
Motobomba contra incendio

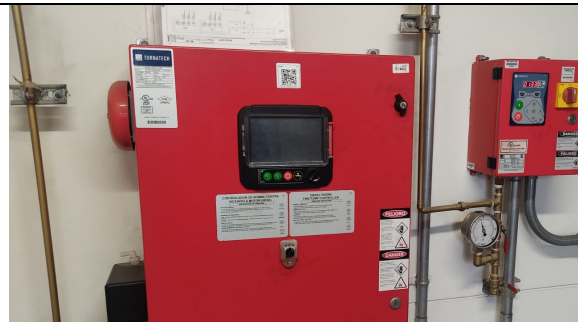
Tablero de BCI

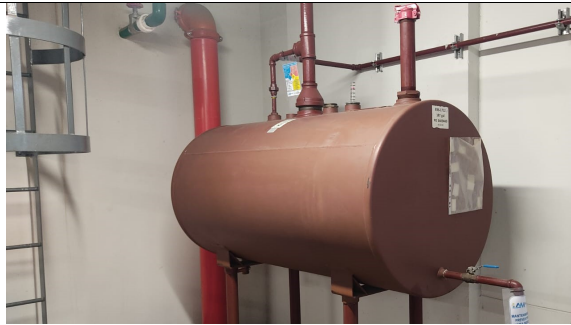
Tanque de motobomba

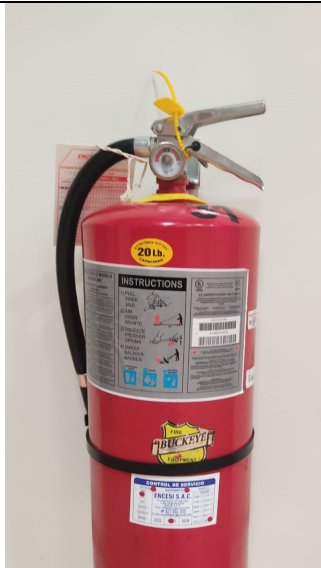
Extintor en predio

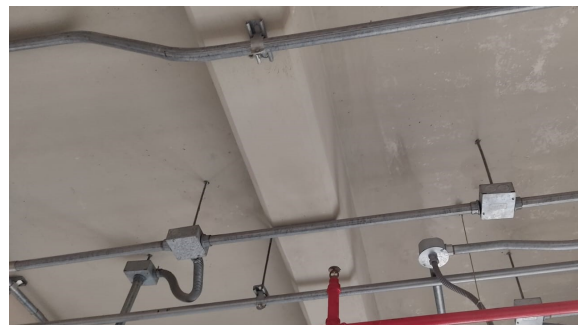
Cableado eléctrico y aspersor
