PROYECTO ESPECIAL LEGADO JUEGOS PANAMERICANOS Y PARAPANAMERICANOS

Ciclismo BMS, Patinaje de Velocidad, Voleyball de Playa

Lima, San Miguel, Perú

Fecha de Inspección: 29 de septiembre del 2023

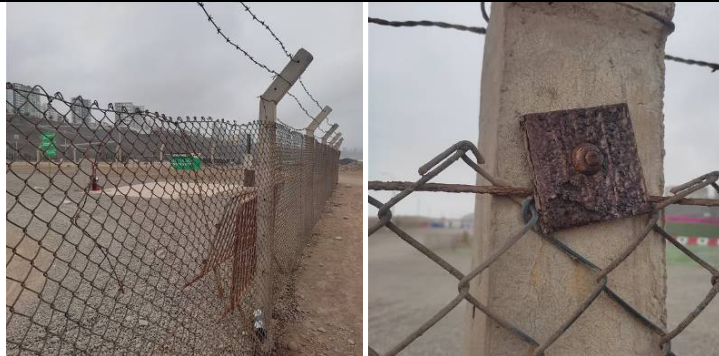
2023 – Rec 1 Mantenimiento al cercado perimetral

Se apreció que los tensores y las mallas metálicas se encuentran en deterioro y en muchas ocasiones rotas por acción del ambiente salínico la cual están sujetos, por lo que se le recomienda realizarles labora de reemplazo. El mismo caso pasa con los sujetadores de la base de concreto está totalmente oxidados.

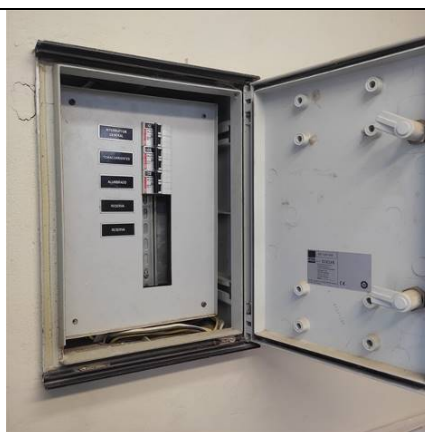
Tablero eléctrico sin leyenda

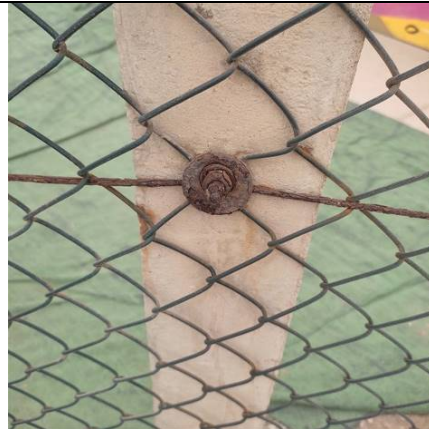
Deterioro de los sujetadores

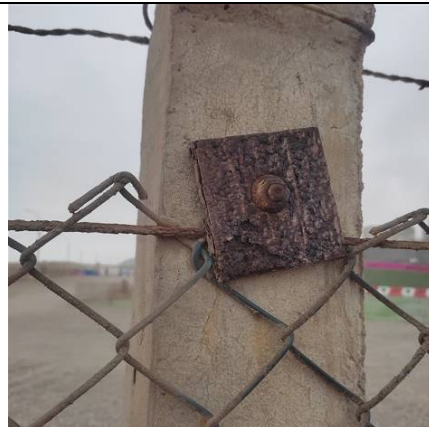
Deterioro de los sujetadores de la malla metálicas

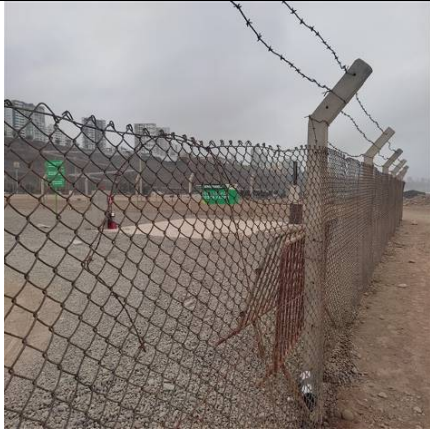
Malla metálica

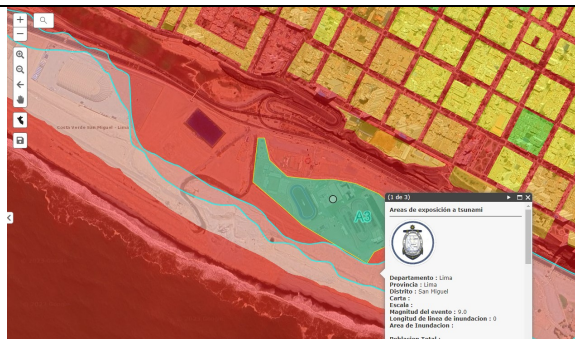
Zonas expuestas a tsunami y el predio se encuentra fuera de las zonas referidas.
