# PROYECTO ESPECIAL LEGADO JUEGOS PANAMERICANOS Y PARAPANAMERICANOS

Av. Pastor Sevilla S/N, Villa el Salvador

19 de setiembre de 2023

**Preparado por:** Ian Sinarahua Ibáñez, Inspector de riesgos, Prever inspecciones

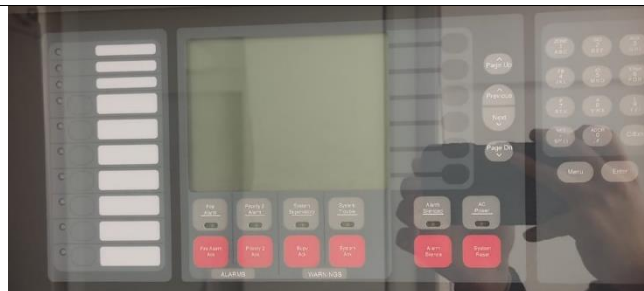
#### **2020 – Rec 1 Verificar operatividad del sistema de detección**

El sistema de detección de humos se encontraba apagado al momento de la visita. Revisarlo y ponerlo en funcionamiento. Sugerimos, a su vez, implementar una rutina de mantenimiento. Mantener registros por escrito de dicho mantenimiento.

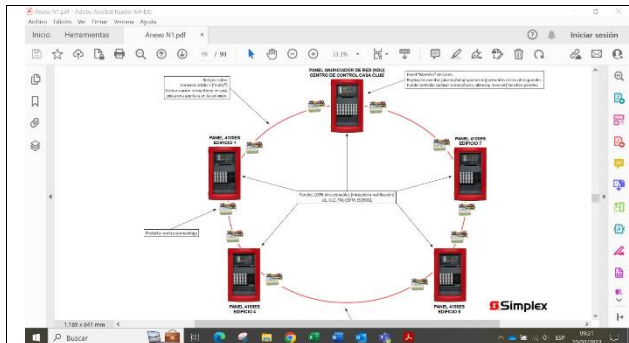
Diagrama del sistema de detección

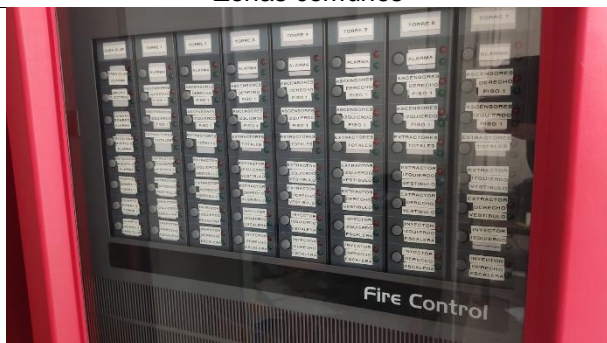
Panel maestro inoperativo

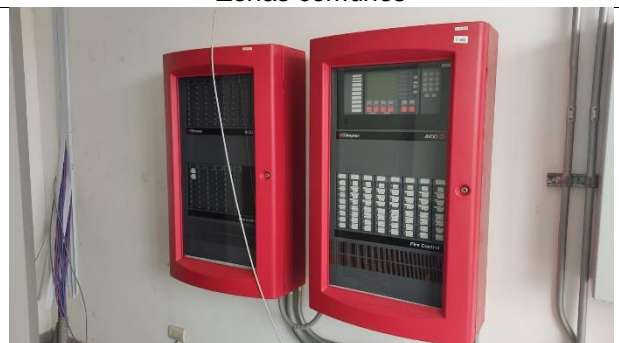
Panel maestro inoperativo

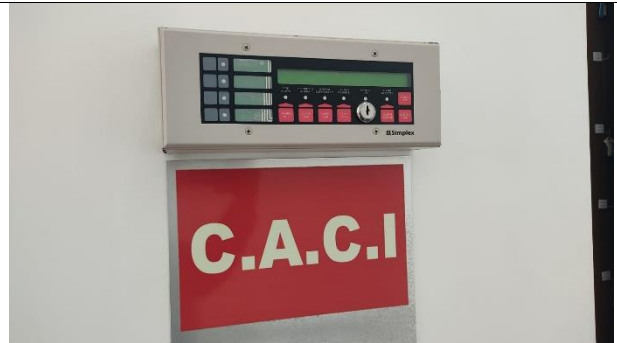
Central de alarma contra incendio inoperativo en torre 5
