PROYECTO ESPECIAL LEGADO JUEGOS PANAMERICANOS Y PARAPANAMERICANOS

Preparado por: Gonzalo Bustamante Valqui, Inspector de Riesgos, Prever Inspecciones Generales S.A.C.

Fecha de Inspección: 21 de setiembre del 2023

Resumen Ejecutivo

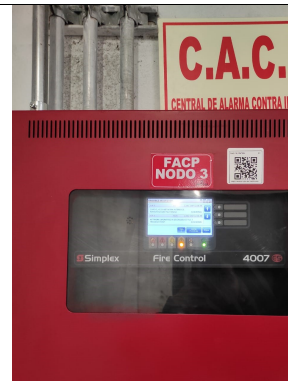
2023 – Rec 1 Mantenimiento y operatividad del sistema de detección y alarma contra incendio

El sistema de detección de humos presentaba fallas al momento de la visita. Revisarlo y ponerlo en funcionamiento. Se sugiere a su vez, implementar rutinas de inspección y de mantenimiento. Mantener registros por escrito de dicho mantenimiento.

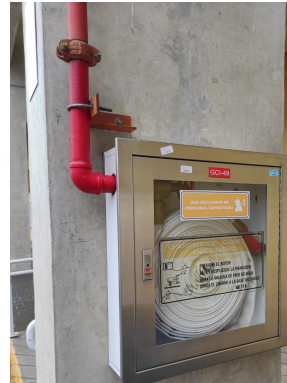
Gabinete contra incendio accesible y operativo

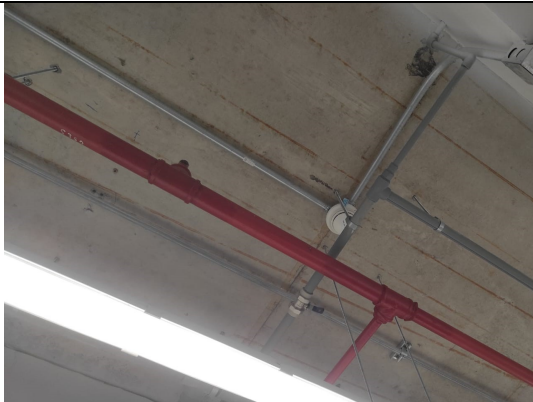
Detector de humo y rociadores

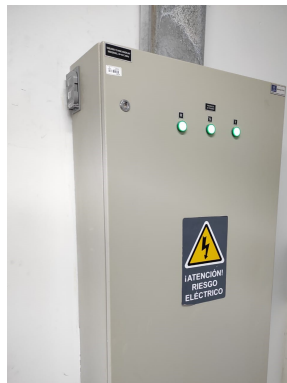
Tablero eléctrico señalizado

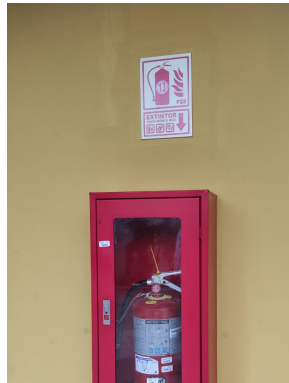
Extintor señalizado y con carga vigente

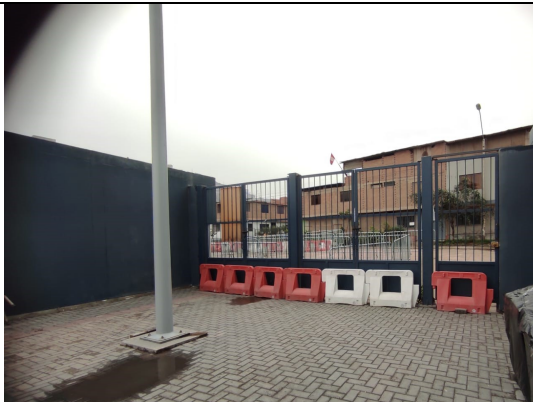
Accesos no utilizados, bloqueados

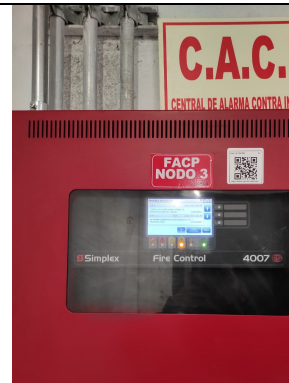
Panel centralizado de detección y alarma contra incendio con señal de alerta activada
