PROYECTO ESPECIAL LEGADO JUEGOS PANAMERICANOS Y PARAPANAMERICANOS

Entrada a Punta Rocas Nro. 6 Centro de Alto Rendimiento de Surf en la Playa

29 de septiembre de 2023

Fecha de Inspección: 29 de septiembre de 2023

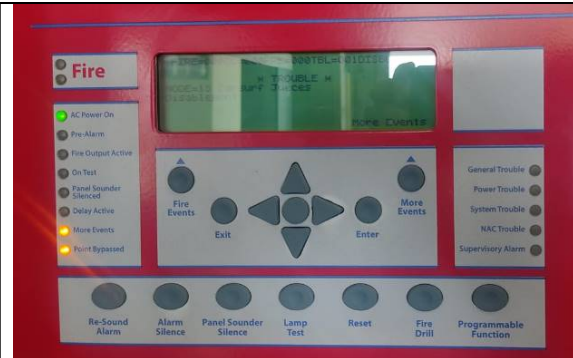
2020 – Rec 1 Reparar falla del sistema de detección

El sistema de detección de humos presentaba fallas al momento de la visita. Revisarlo y ponerlo en funcionamiento. Se sugiere a su vez, implementar rutinas de inspección y de mantenimiento. Mantener registros por escrito de dicho mantenimiento.

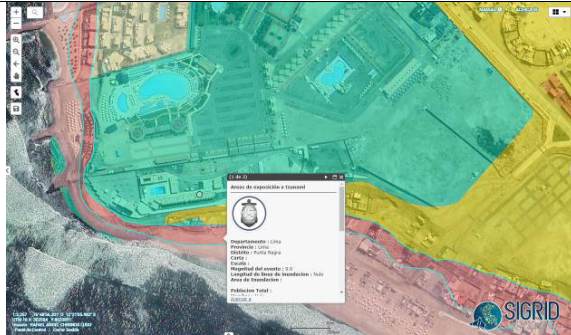
Zonas expuestas a tsunami y el predio se encuentra fuera de las zonas referidas.
