PROYECTO ESPECIAL LEGADO JUEGOS PANAMERICANOS Y PARAPANAMERICANOS

Ciclismo Freestyle y FOP Skateboarding

Lima, San Miguel, Perú

Fecha de Inspección: 29 de septiembre del 2023

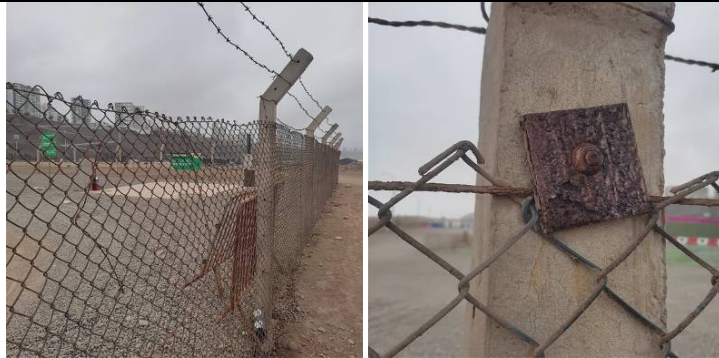
2023 – Rec 1 Mantenimiento al cercado perimetral

Se apreció que los tensores y las mallas metálicas se encuentran en deterioro y en muchas ocasiones rotas por acción del ambiente salínico la cual están sujetos, por lo que se le recomienda realizarles labora de reemplazo. El mismo caso pasa con los sujetadores de la base de concreto está totalmente oxidados.

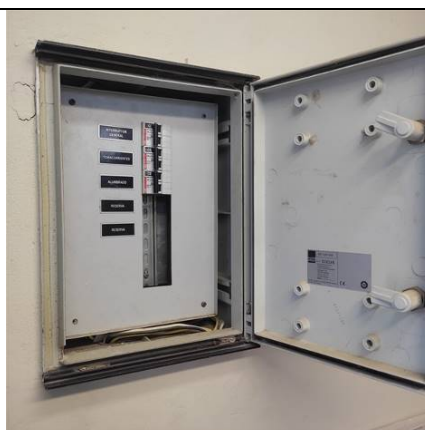
Tablero eléctrico sin leyenda

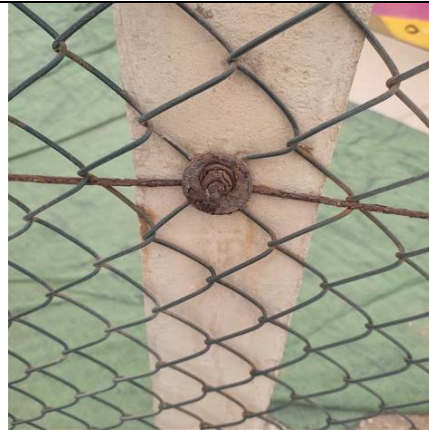
Deterioro de los sujetadores

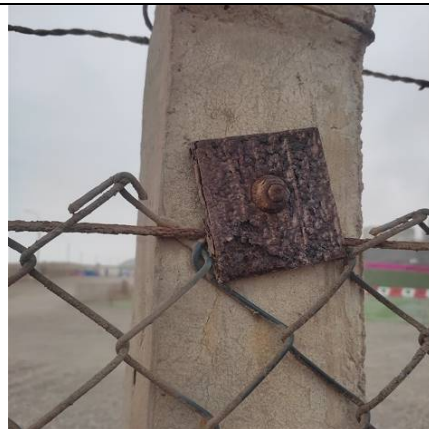
Deterioro de los sujetadores de la malla metálicas
