PROYECTO ESPECIAL LEGADO JUEGOS PANAMERICANOS Y PARAPANAMERICANOS

Av. San Luis, puerta 6 11, San Luis

06 de setiembre de 2023

Preparado por: Ian Sinarahua Ibáñez, Inspector de riesgos, Prever inspecciones

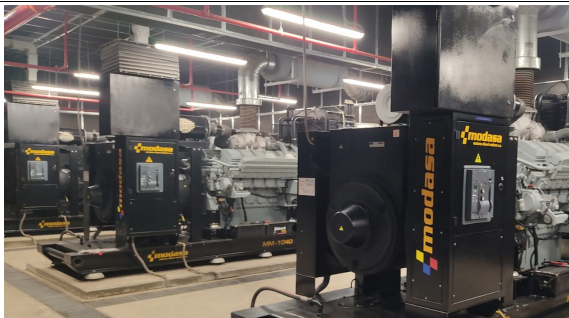
03 grupos electrógenos Modasa

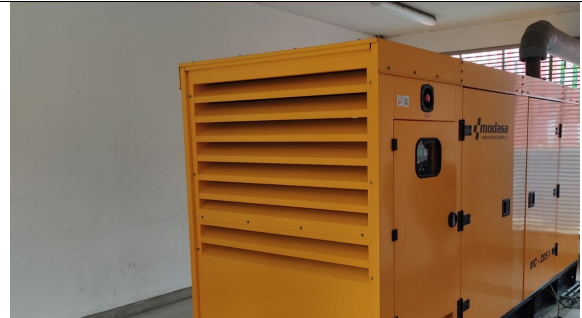
Grupo electrógeno Modasa, zona 2014

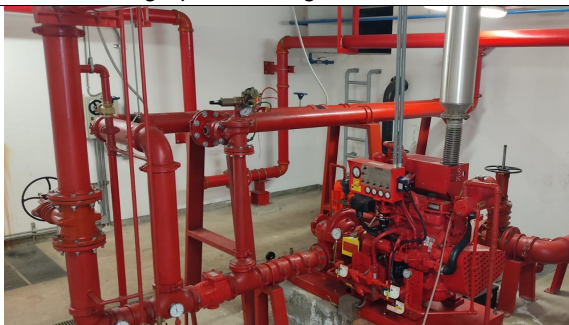
BCI de la zona 2014

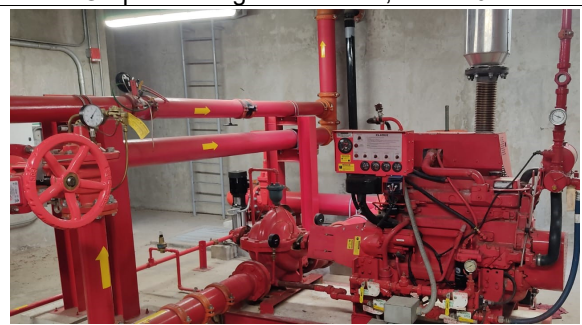
BCI de la zona 2019

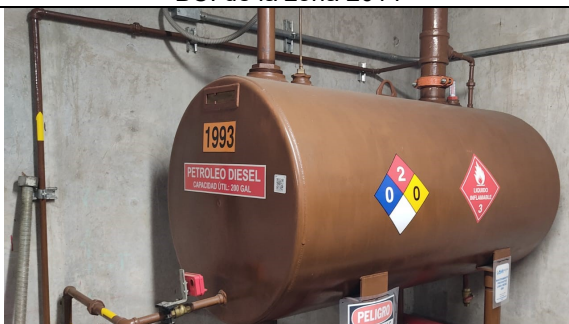
Almacenamiento de combustible BCI

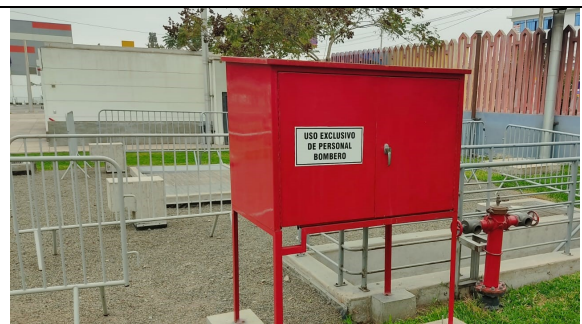
Toma de bomberos

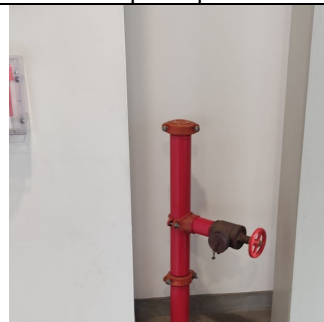
Conexión de manguera en el predio

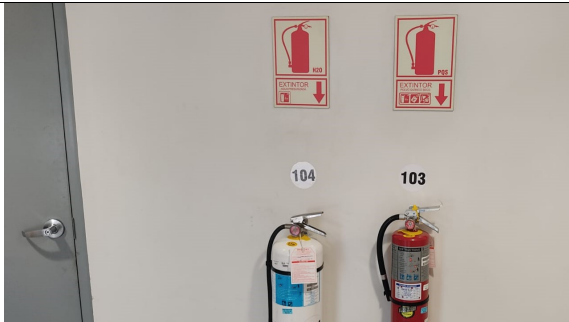
Extintores en predio

2023 – Rec 1 Recarga de extintores vencidos.

Se recomienda la recarga de extintores vencidos, así como designar a un personal que realice inspección periódica de los extintores.

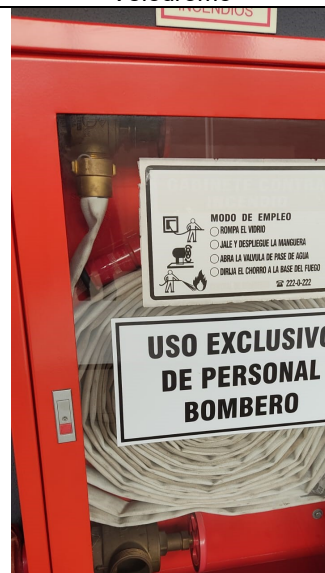
Gabinete en predio

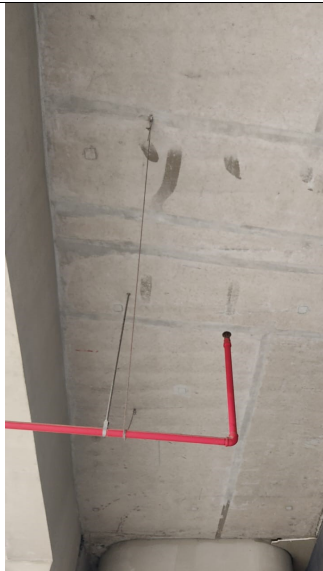
Rociador en el predio

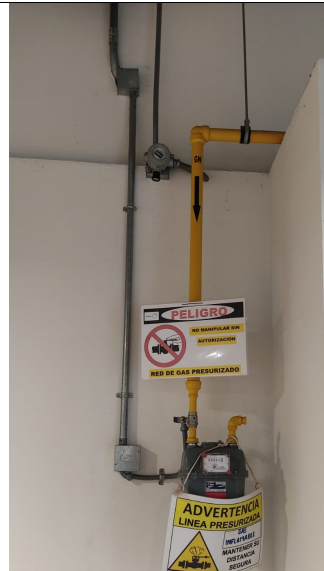
Conexión de gas natural

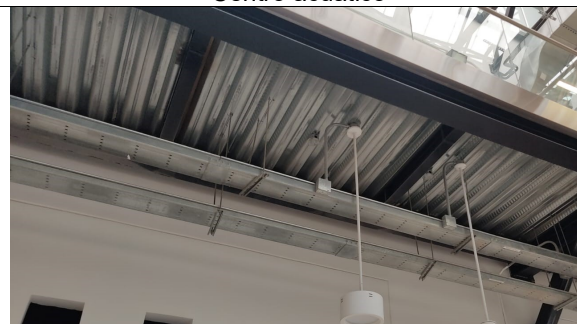
Conexiones en bandejas y tuberías conduit

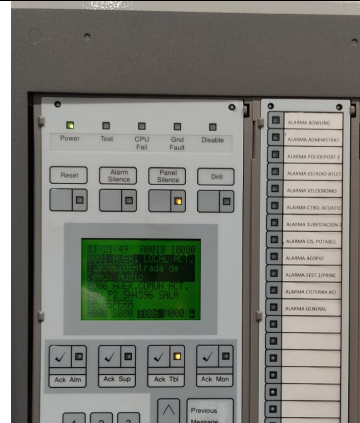
Sistemas de detección de humo	<p>Posee sistema de detección en cada una de las edificaciones con detectores fotoeléctricos, y enlazados a un panel de control de alarmas (FACP). Panel atendido 24 horas.</p> <p>ESTADO: Panel con alarma de falla y sistema silenciado</p> <p>RESULTADO ULTIMO INFORME: Sin información</p>
Sistemas de rociadores automáticos	<p>Cada una de las edificaciones posee rociadores automáticos. Sin mayor información técnica del sistema, sin embargo, se observan en buenas condiciones.</p>
Suministros de agua	<p>La reserva de agua es privada. Almacenado en una cisterna, entrevistado desconoce la capacidad.</p> <p>Cuenta con 02 motobombas contra incendio listadas. Una con presión nominal 150 PSI para abastecer las edificaciones de 2014 y la segunda de presión máxima de 300 PSI para las edificaciones del 2019 y centro médico. Las placas carecen la información de los GPM de los sistemas.</p>

Panel central del sistema de detección con fallas y silenciado

2023 – Rec 2 Mantenimiento y operatividad del sistema de detección
