RESUMEN EJECUTIVO GENERAL

ELABORACION DEL EXPEDIENTE TECNICO

MEJORAMIENTO DEL
SERVICIO EDUCATIVO EN
LA I.E FEDERICO
VILLARREAL, DISTRITO
DE CHICLAYO -
PROVINCIA DE CHICLAYO
- DEPARTAMENTO DE
LAMBAYEQUE

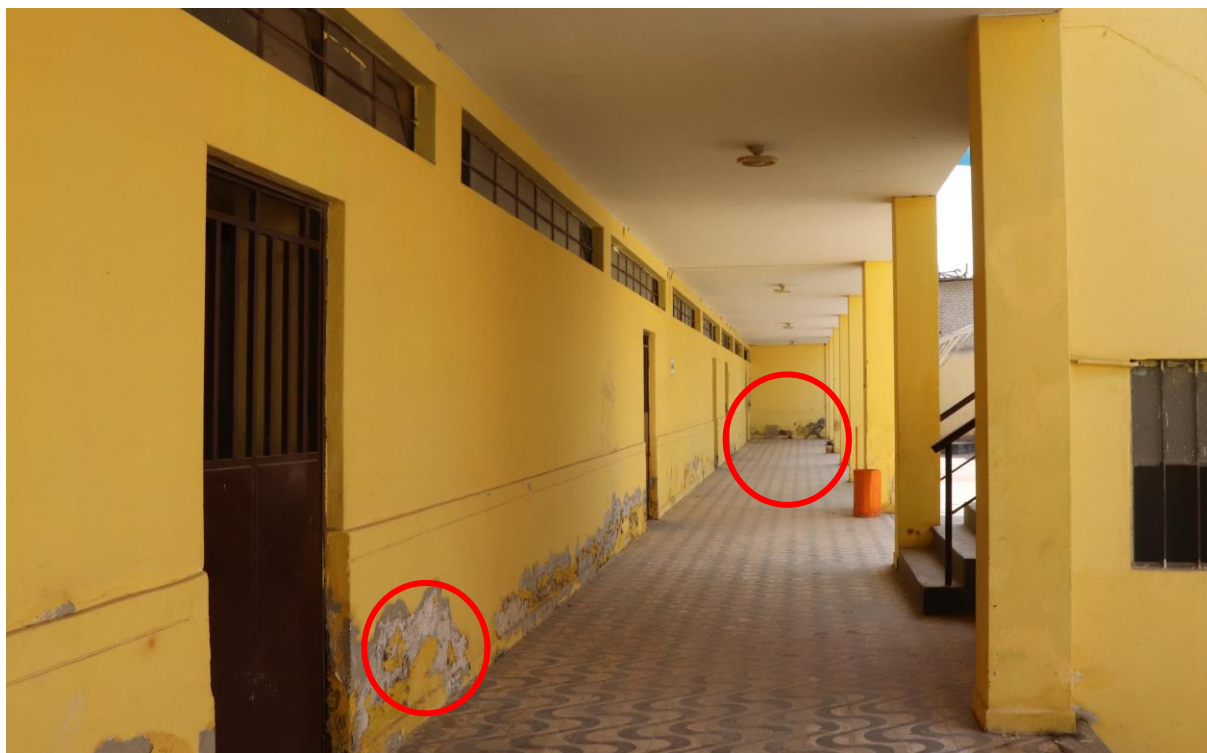
EN PASILLO DE PABELLÓN 1 SE APRECIA SALITRE DEBIDO A LA PRESENCIA DE HUMEDAD EN MUROS

La estructura se encuentra en condiciones de habitabilidad, sin embargo, cuenta con la una estructura con una antigüedad con más de 55 años, para ello se recomienda una demolición total del pabellón. En cuanto a los revestimientos, pisos y carpintería. Estos se encuentran en proceso de deterioro por lo que se recomienda su renovación.

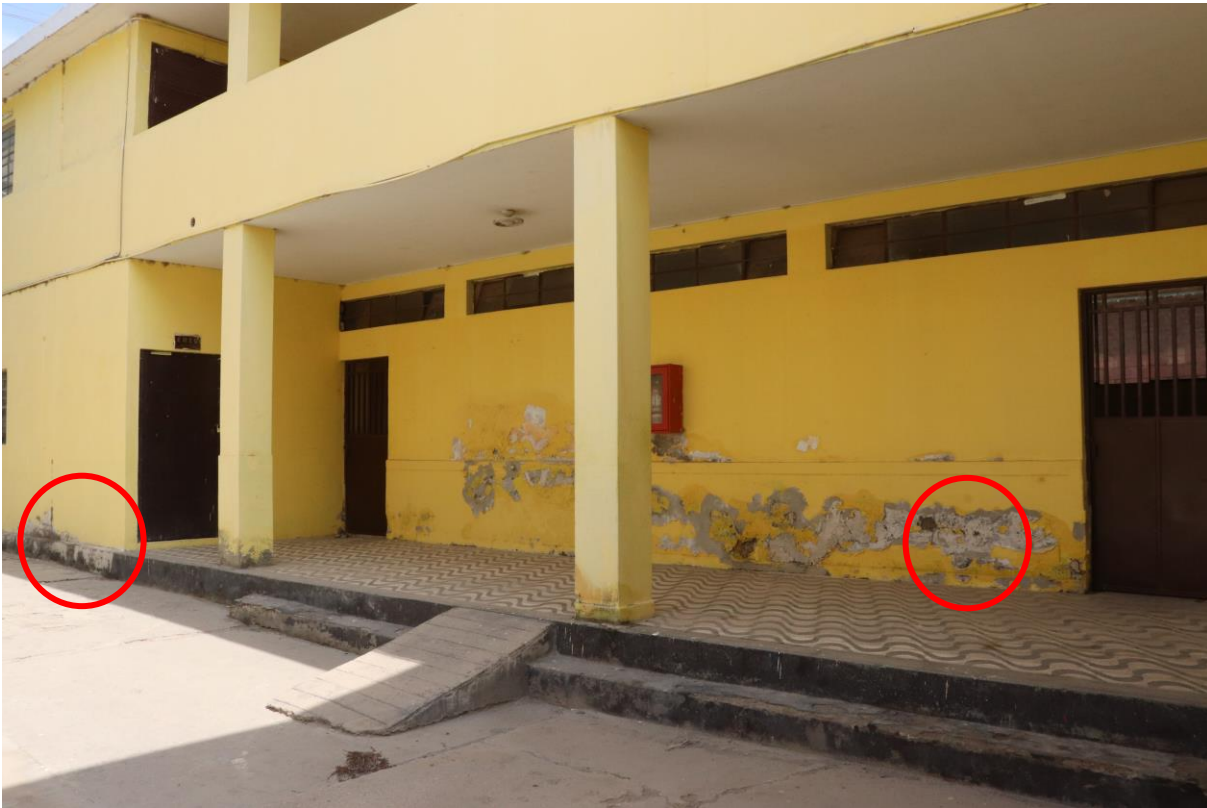
EN PASILLO DE PABELLÓN 1 SE APRECIA SALITRE DEBIDO A LA PRESENCIA DE HUMEDAD

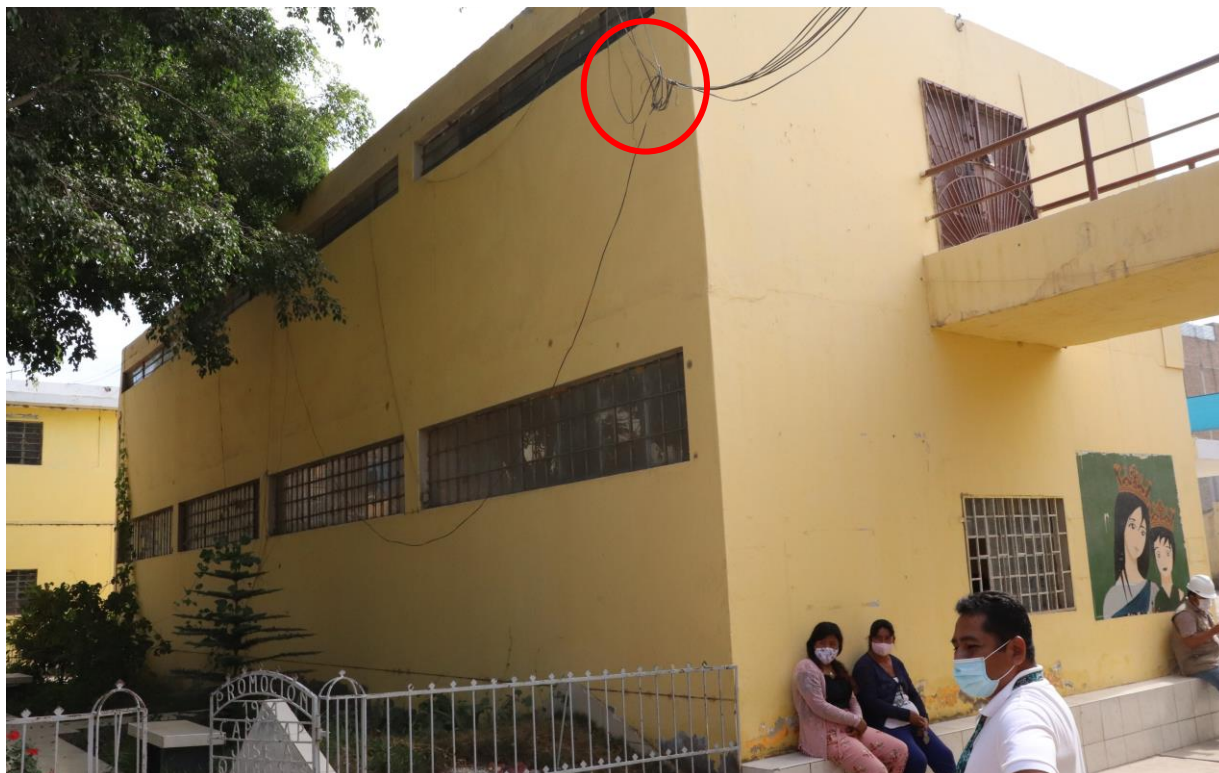
VISTA POSTERIOR DEL PABELLÓN 2 SE APRECIA CABLES EXPUESTOS

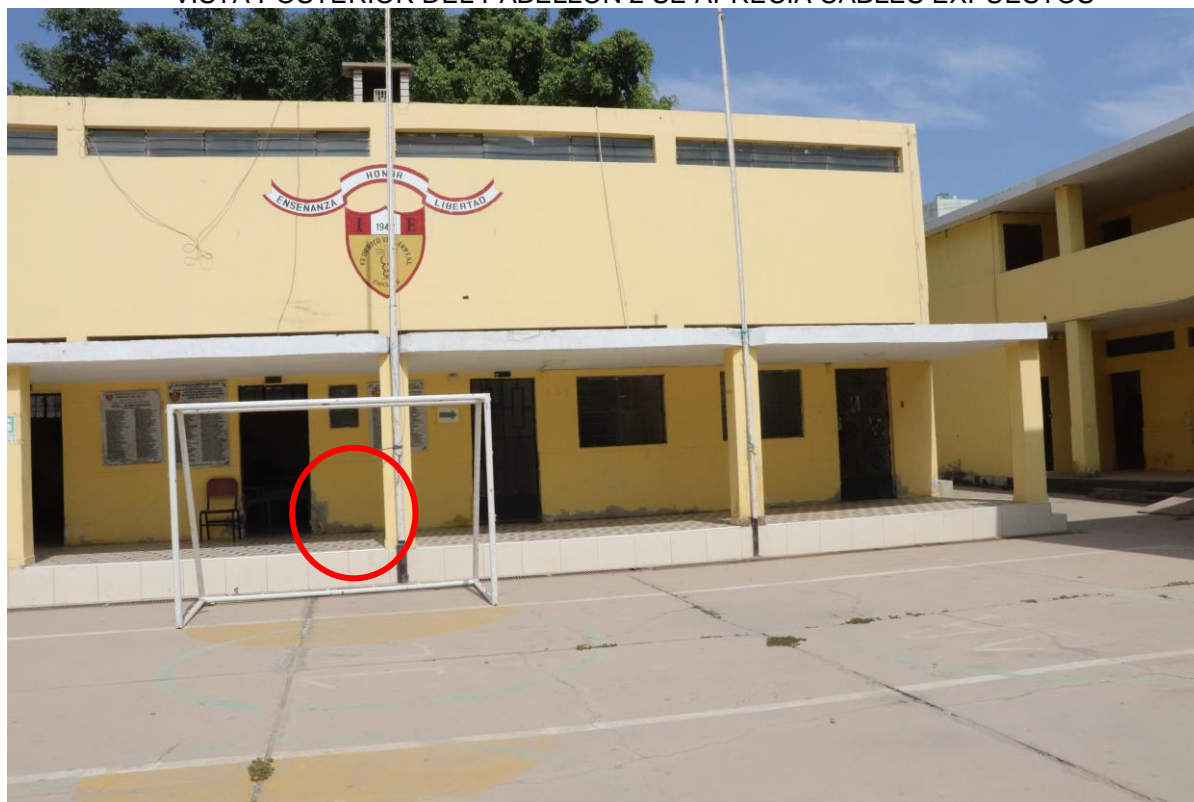
EN PASILLO DE PABELLÓN 2 SE APRECIA SALITRE DEBIDO A LA PRESENCIA DE HUMEDAD

La estructura se encuentra en condiciones de habitabilidad, sin embargo, cuenta con la una estructura con una antigüedad con más de 55 años, para ello se recomienda una demolición total del pabellón. En cuanto a los revestimientos, pisos y carpintería. Estos se encuentran en proceso de deterioro por lo que se recomienda su renovación.

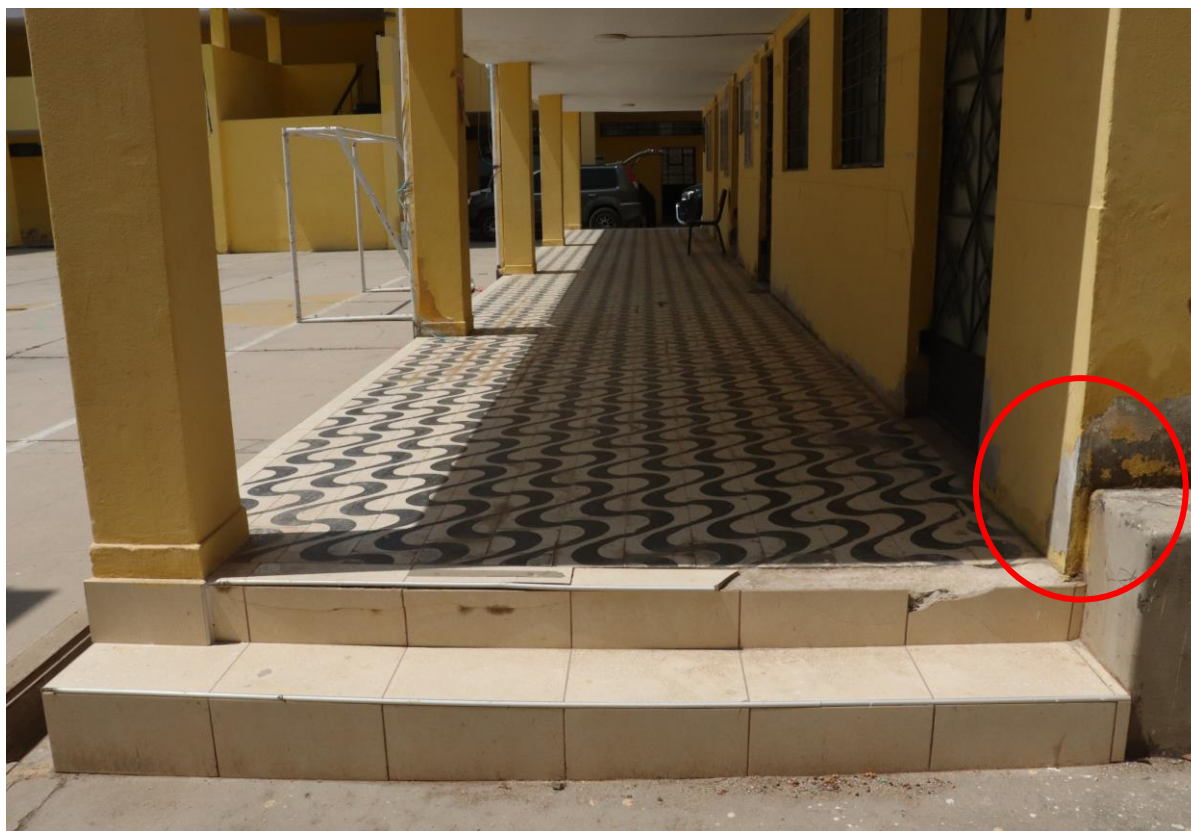
EN PASILLO DE PABELLÓN 2 SE APRECIA SALITRE DEBIDO A LA PRESENCIA DE HUMEDAD

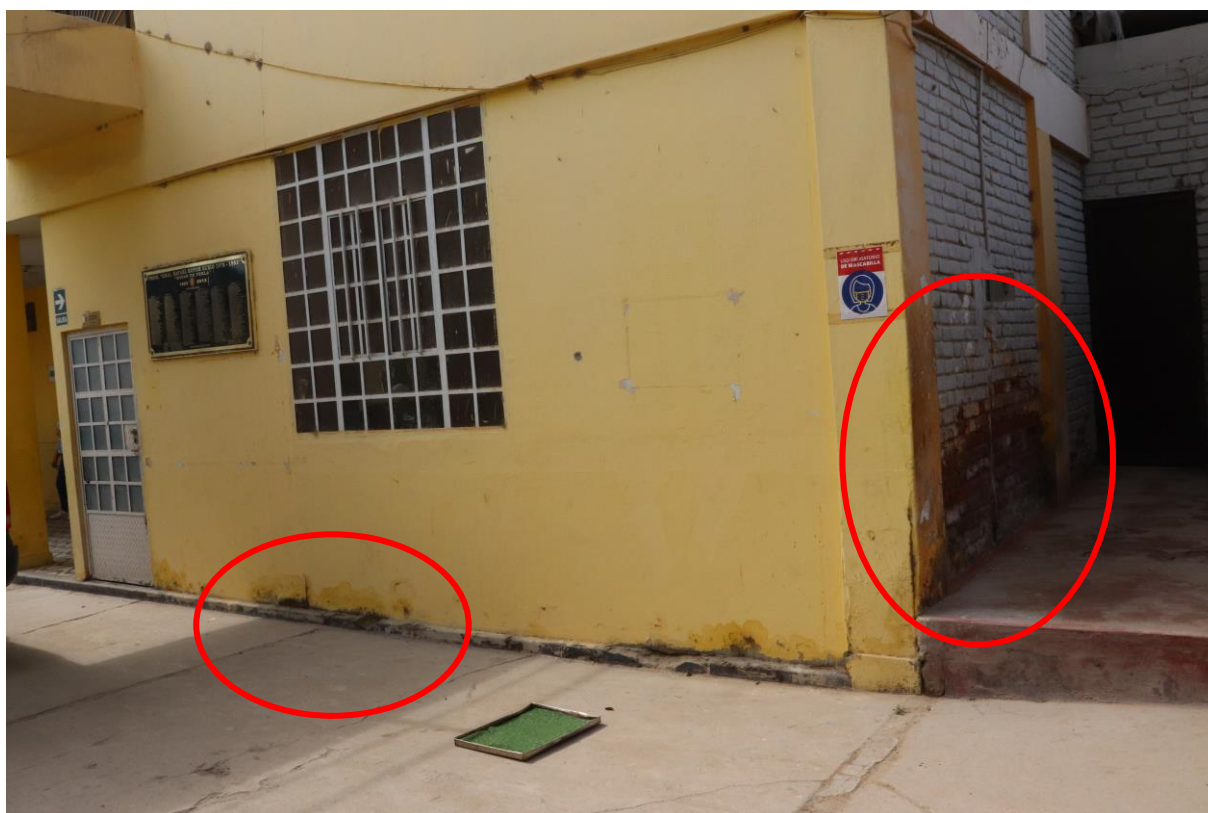
VISTA EXTERIOR DEL PABELLÓN 3 – PRIMER NIVEL, DONDE SE APRECIA EL DETERIORO Y SALITRE EN MUROS

La estructura se encuentra en condiciones de habitabilidad, sin embargo, cuenta con la una estructura con una antigüedad con más de 55 años, para ello se recomienda una demolición total del pabellón. En cuanto a los revestimientos, pisos y carpintería. Estos se encuentran en proceso de deterioro por lo que se recomienda su renovación.

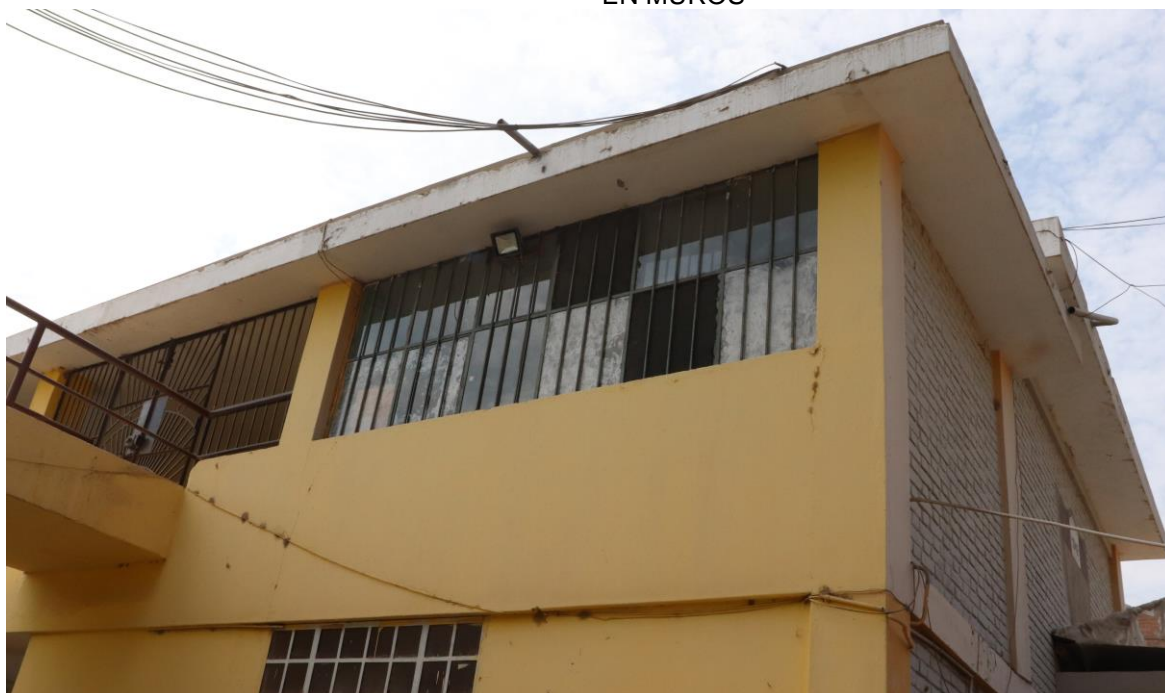
VISTA EXTERIOR DEL PABELLÓN 3 – SEGUNDO NIVEL, DONDE SE APRECIA LAS INSTALACIONES ELÉCTRICAS EXPUESTAS EN CONDICIONES INSEGURAS

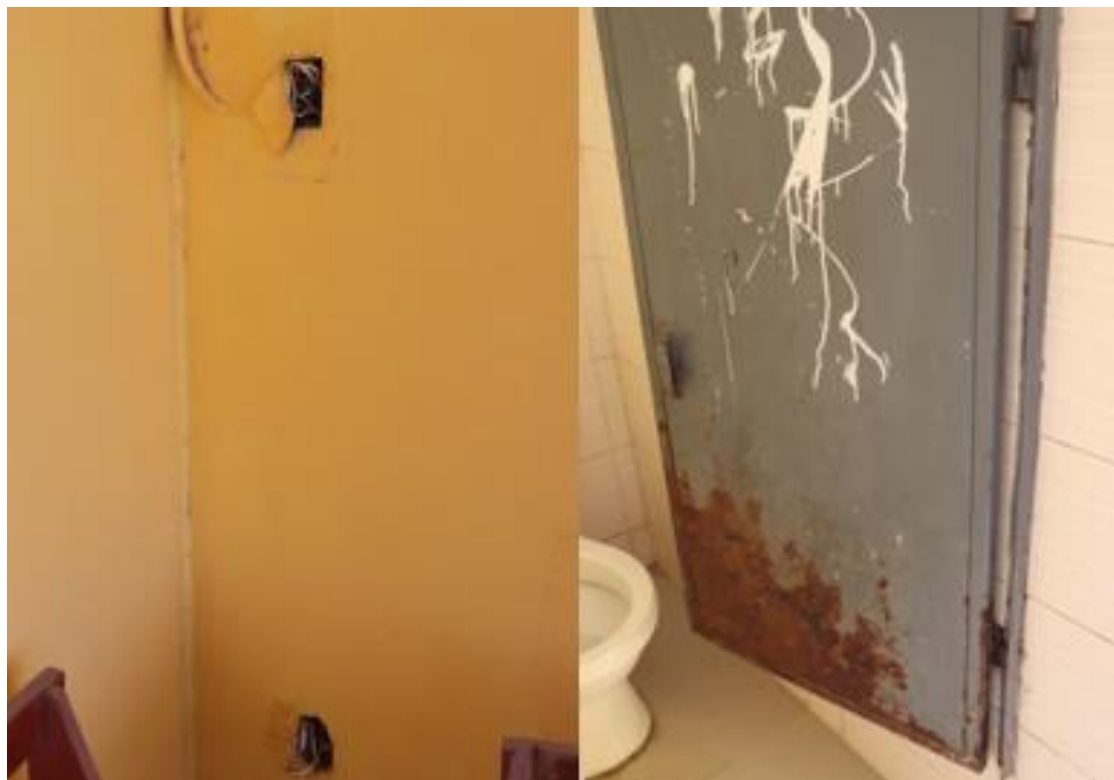
VISTAS DE INTERIORES DONDE SE APRECIA, CONEXIONES EXPUESTAS Y
CARPINTERÍA METÁLICA EN PUERTAS EN MAL ESTADO

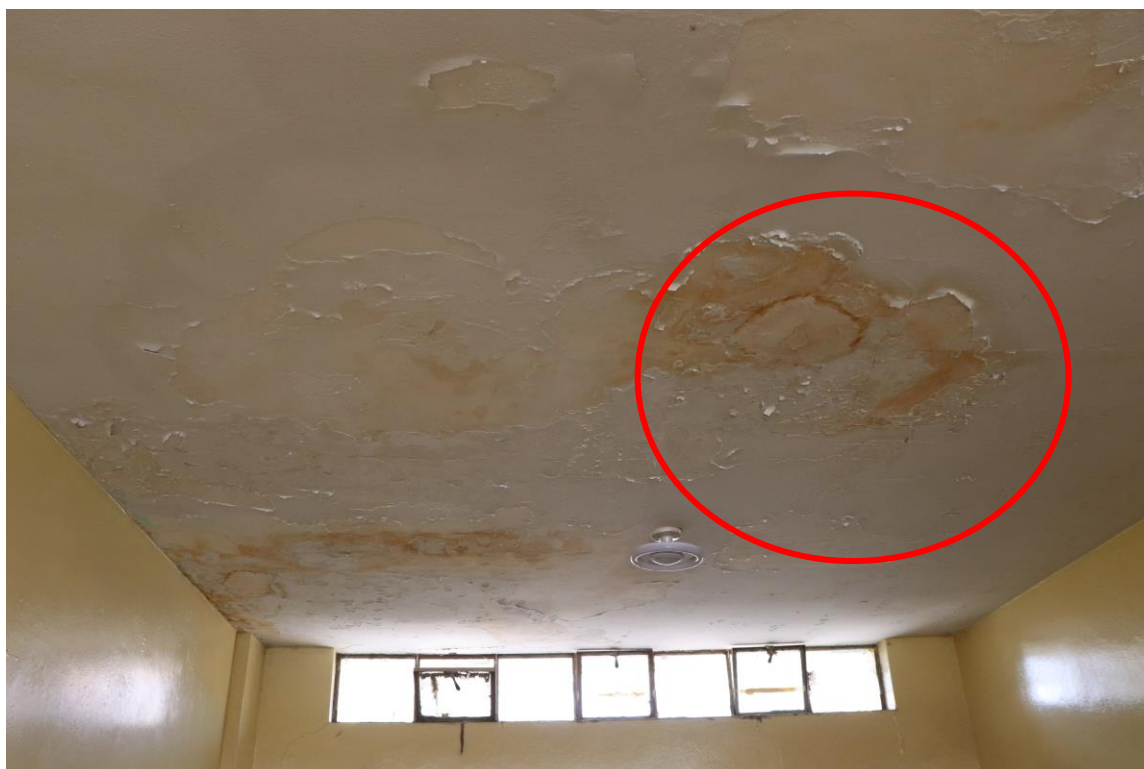
TECHO DE LOSA ALIGERADA EN REGULAR ESTADO, CON PRESENCIA DE SALITRE

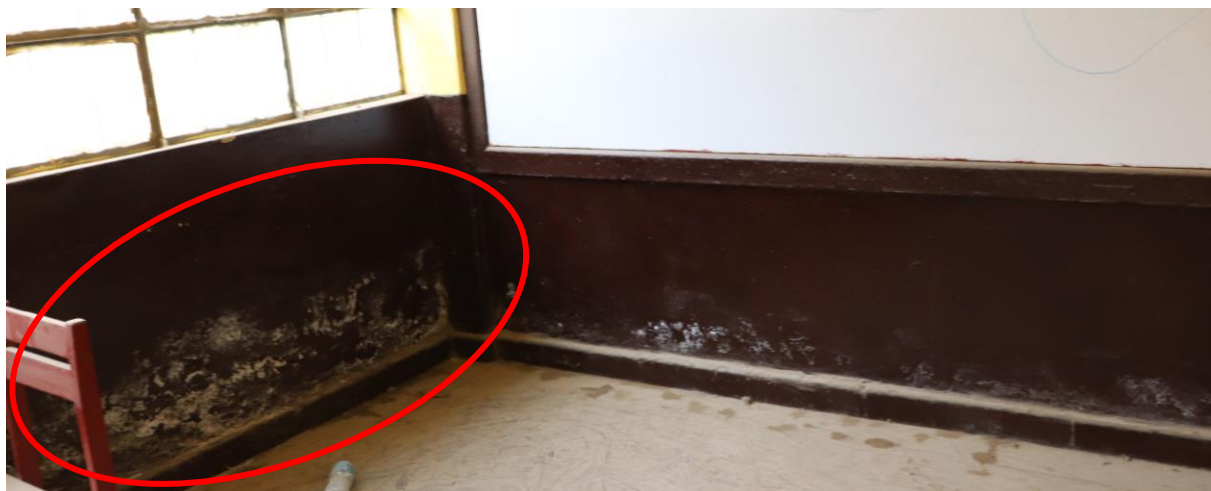
EN INTERIORES DE AULAS, SE APRECIA PRESENCIA DE SALITRE EN MUROS

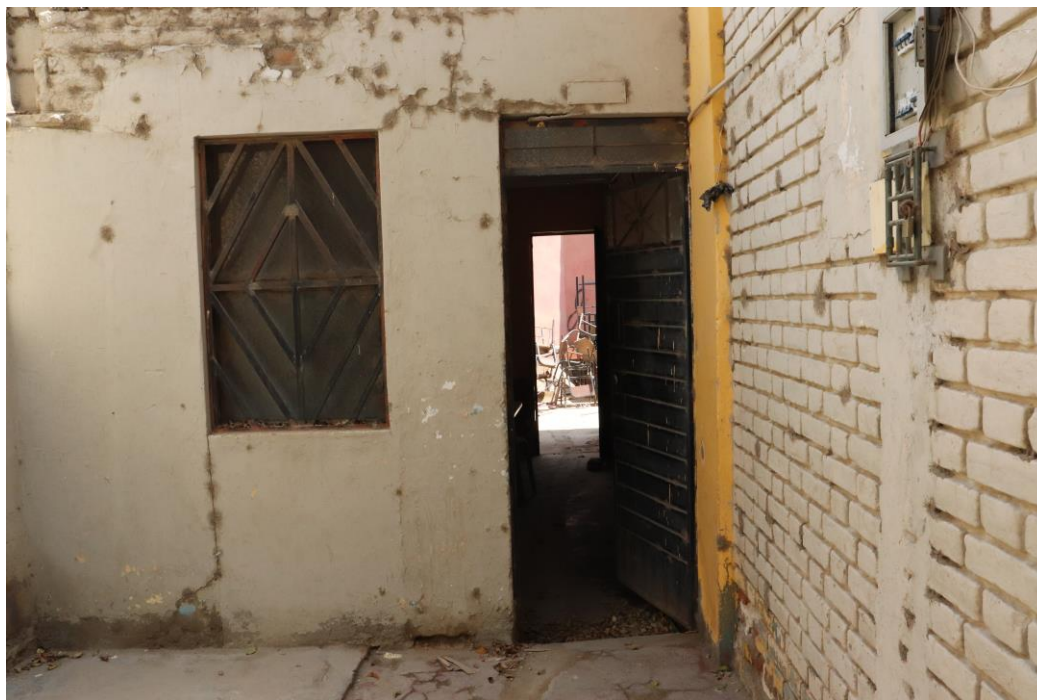
VISTA EXTERIOR DEL MODULO 3 (01 nivel), DONDE SE OBSERVA INSTALACIONES ELECTRICAS
EXPUESTAS EN CONDICIONES INSEGURAS

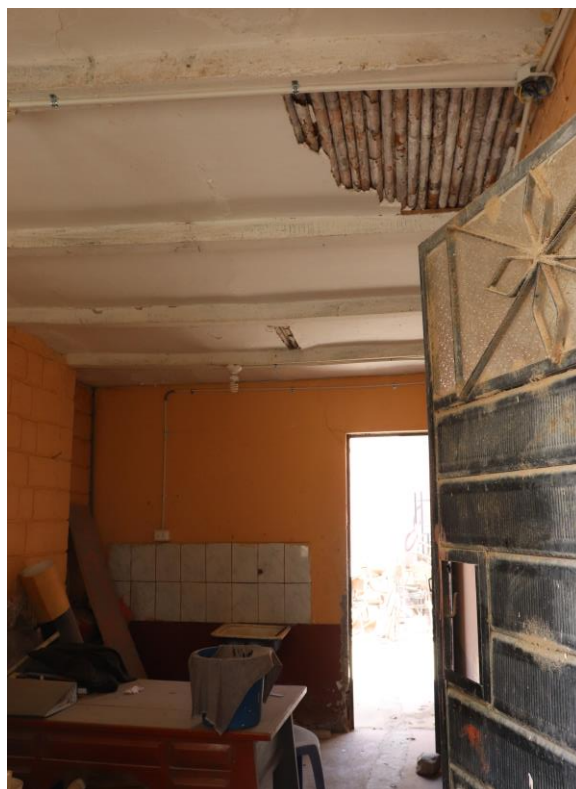
VISTA INTERIOR DONDE SE OBSERVA EL MAL ESTADO DE LA LOSA
DE ADOBE CON QUINCHA

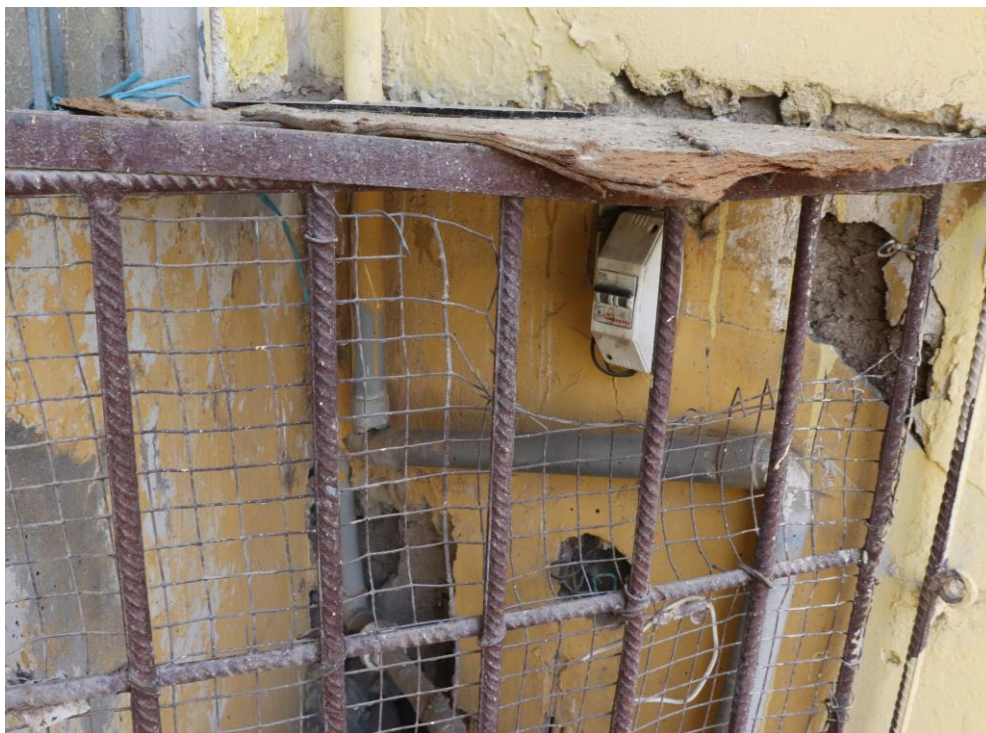
MOTOR DE AGUA, DONDE SE OBSERVA EL DETERIORO DE LOS MUROS Y LAS
INSTACIONES ELECTRICAS EXPUESTAS

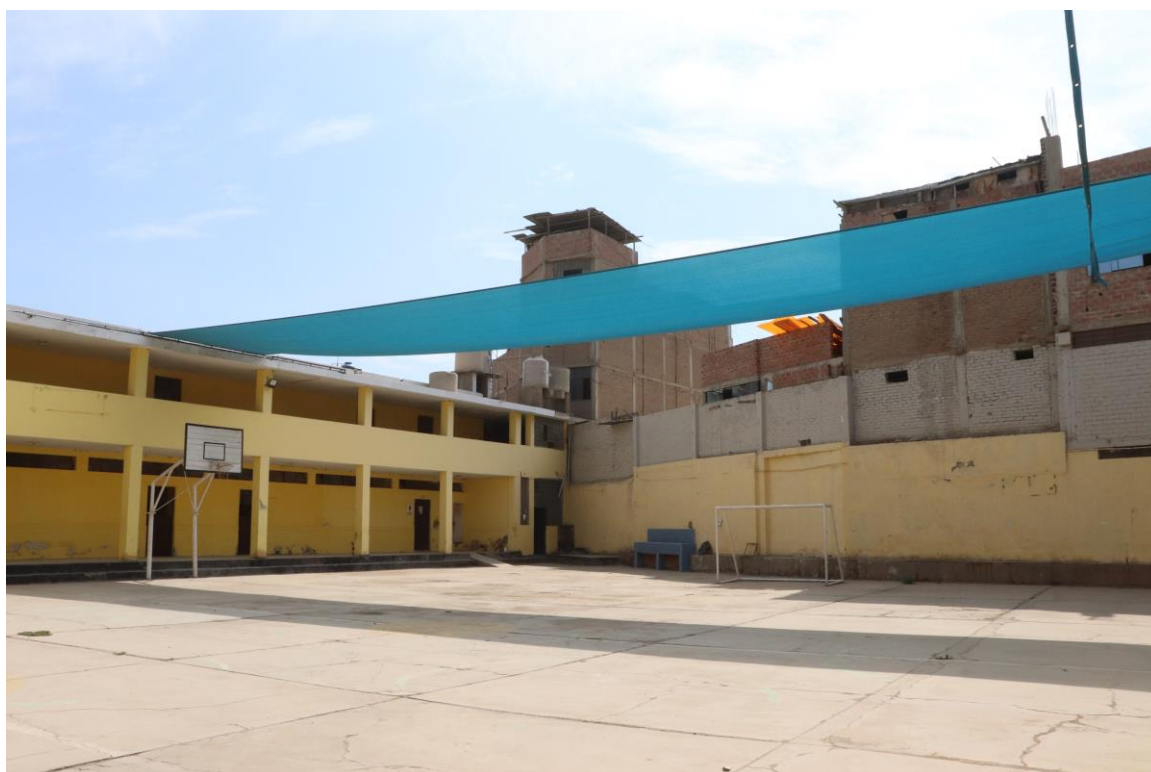
Con una antigüedad más de 50 años, ocupa un área de 500 m² aproximadamente. Está hecho en concreto, su estado de conservación es MALO. Presenta grietas en el piso de concreto. Esta área funciona como patio de formación y a su vez como losa deportiva.

VISTA EXTERIOR DONDE SE OBSERVA LAS GRIETAS EN EL PISO

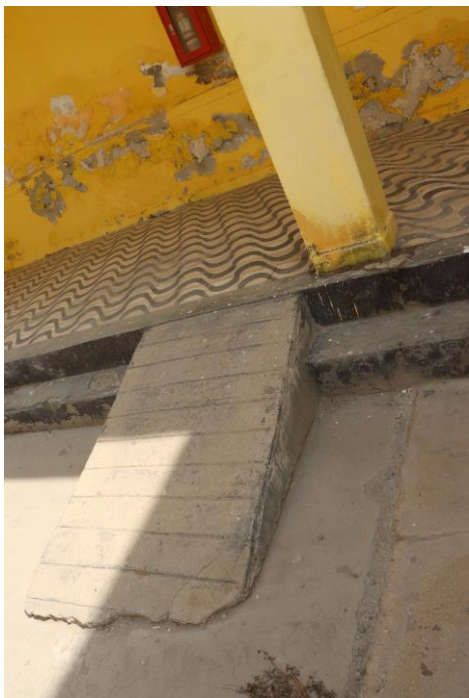
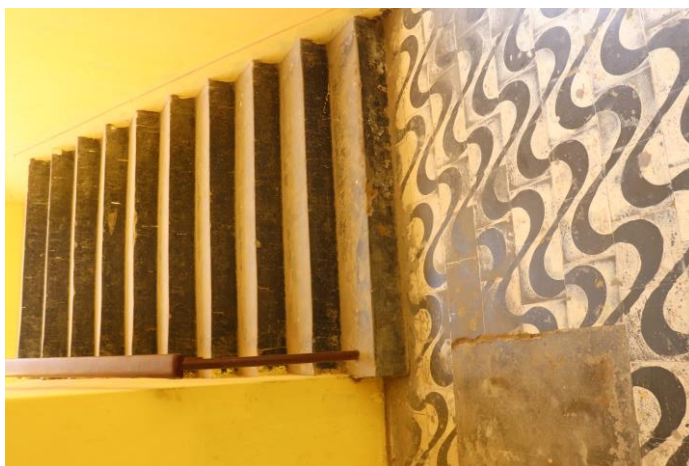
VISTA EXTERIOR DONDE SE OBSERVA LA RAMPA Y VEREDAS EN REGULAR ESTADO DE CONSERVACIÓN

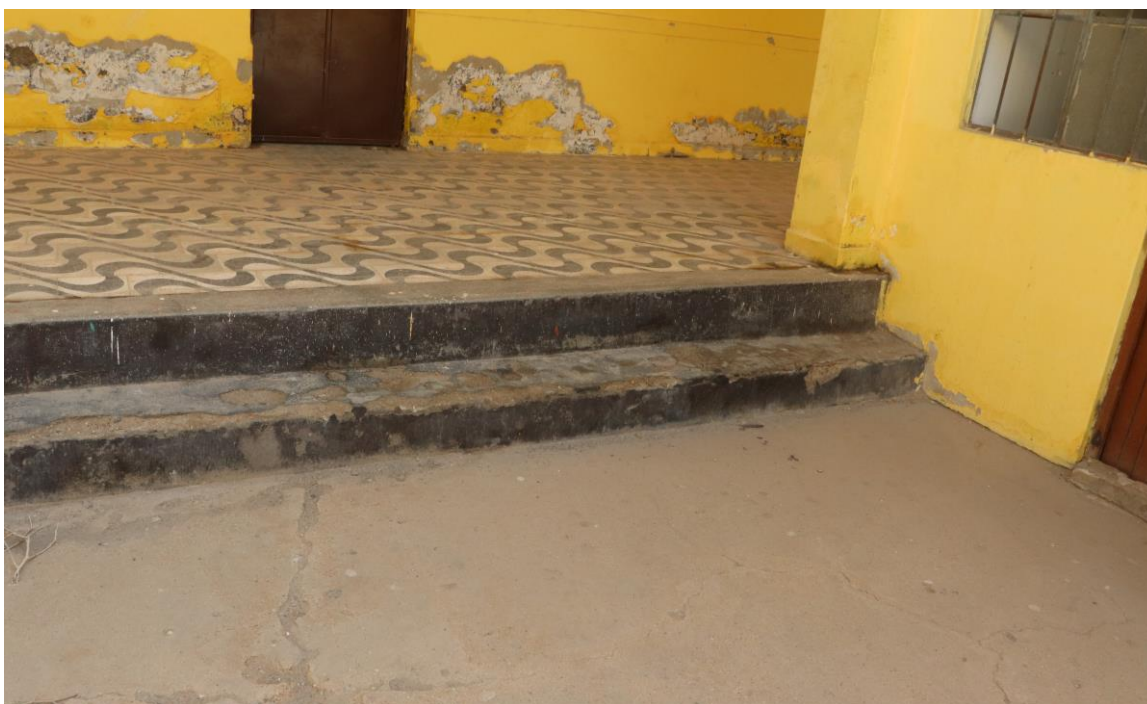
VEREDA DEL PABELLON 1, DONDE SE OBSERVA DETERIORO EN EL DESNIVEL

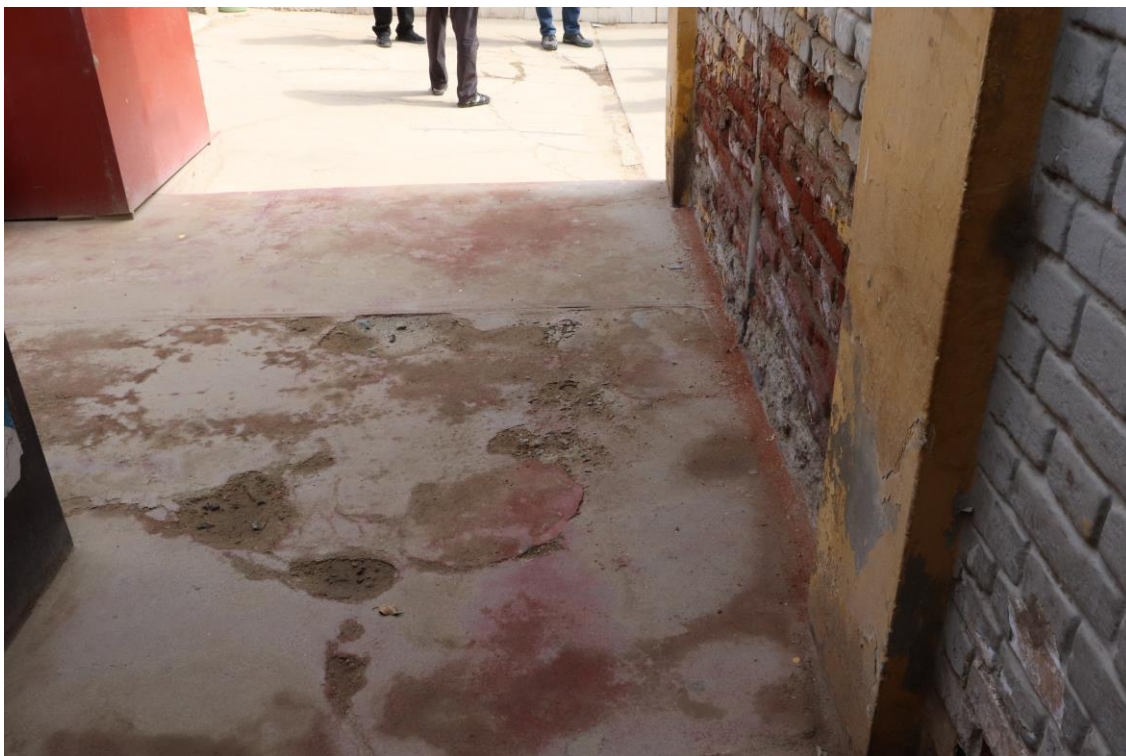
VEREDA EXTERIOR DEL KIOSCO Y CAFETIN, DONDE SE APRECIA DETERIORO EN LA SUPERFICIE

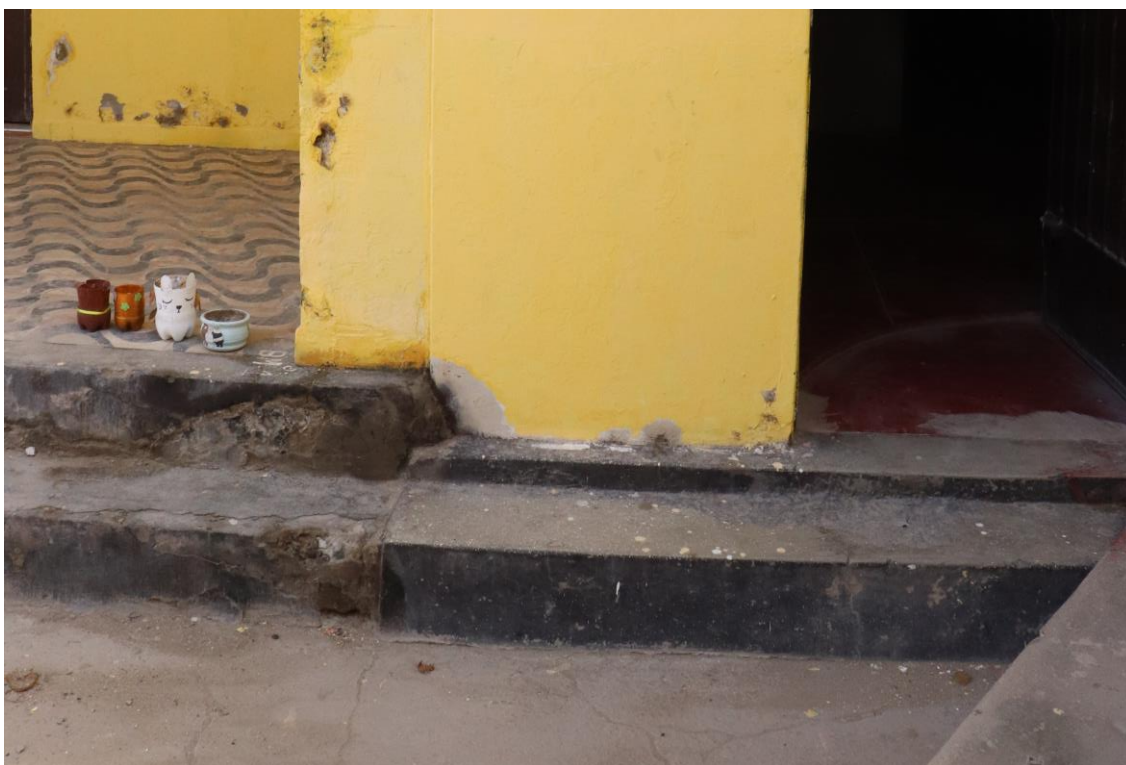
VEREDA EXTERIOR DEL LABORATORIO DE CIENCIAS, EN EL DESNIVEL SE OBSERVA
DETERIORO Y SALITRE

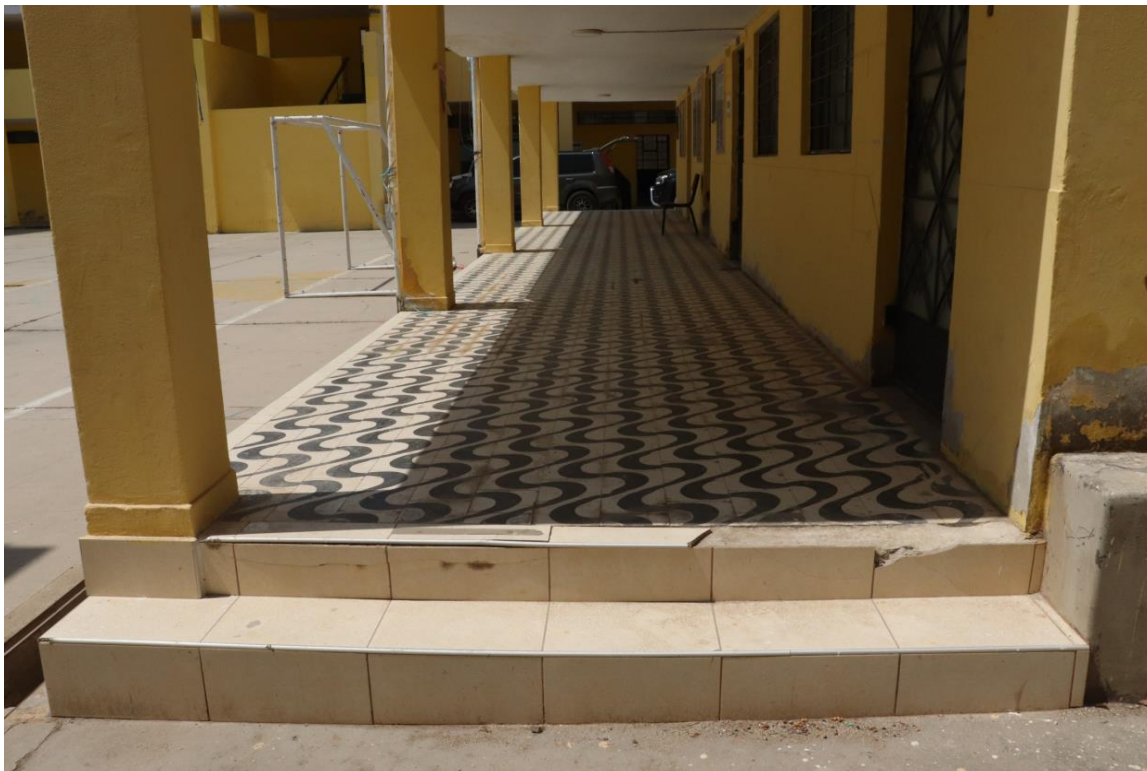
VEREDA DEL PABELLON 2, SE ENCUENTRA EN REGULAR ESTADO DE CONSERVACION

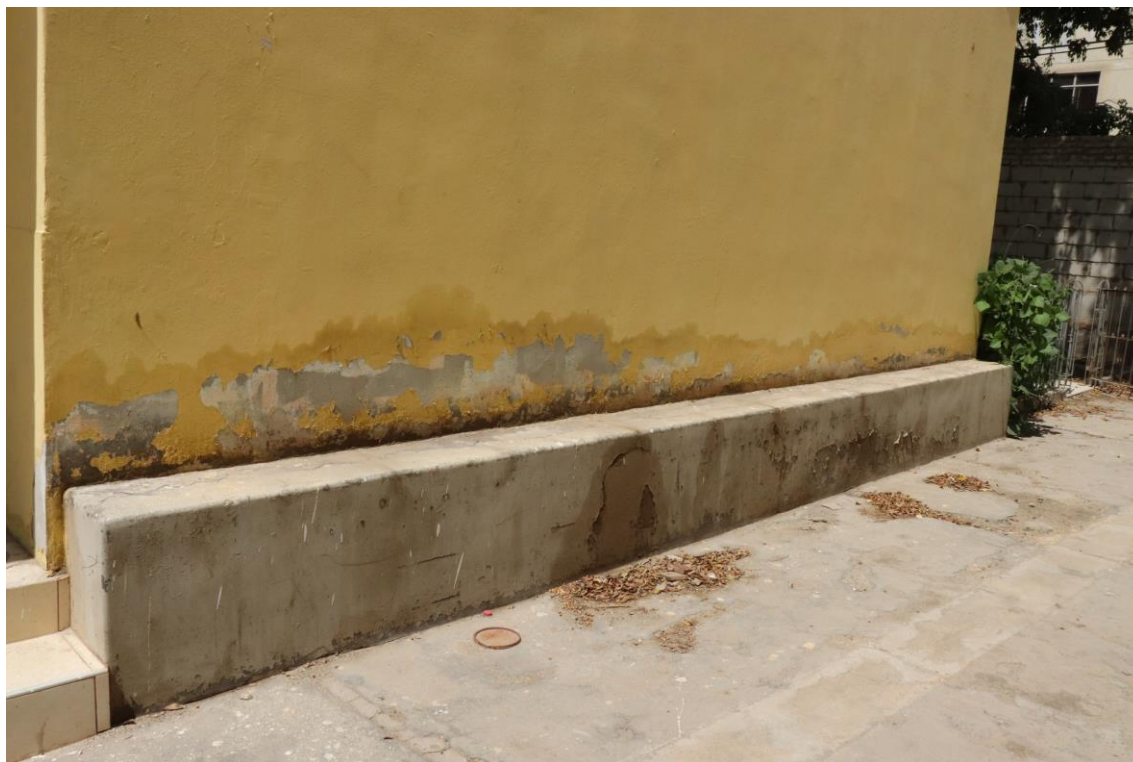
EXTERIOR DEL PABELLON 2, SE OBSERVA PRESENCIA DE SALITRE EN BANCA DE CONCRETO

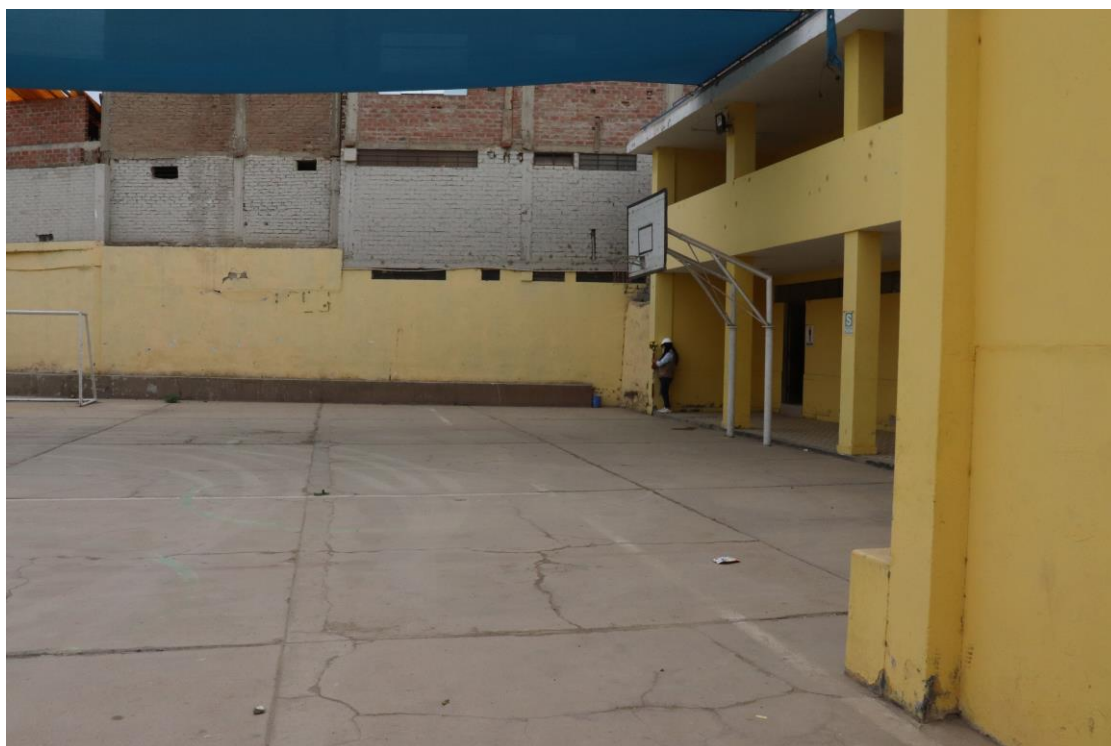
VISTA EXTERIOR DE PATIO DE FORMACION DONDE SE OBSERVA GRIETAS EN EL PISO

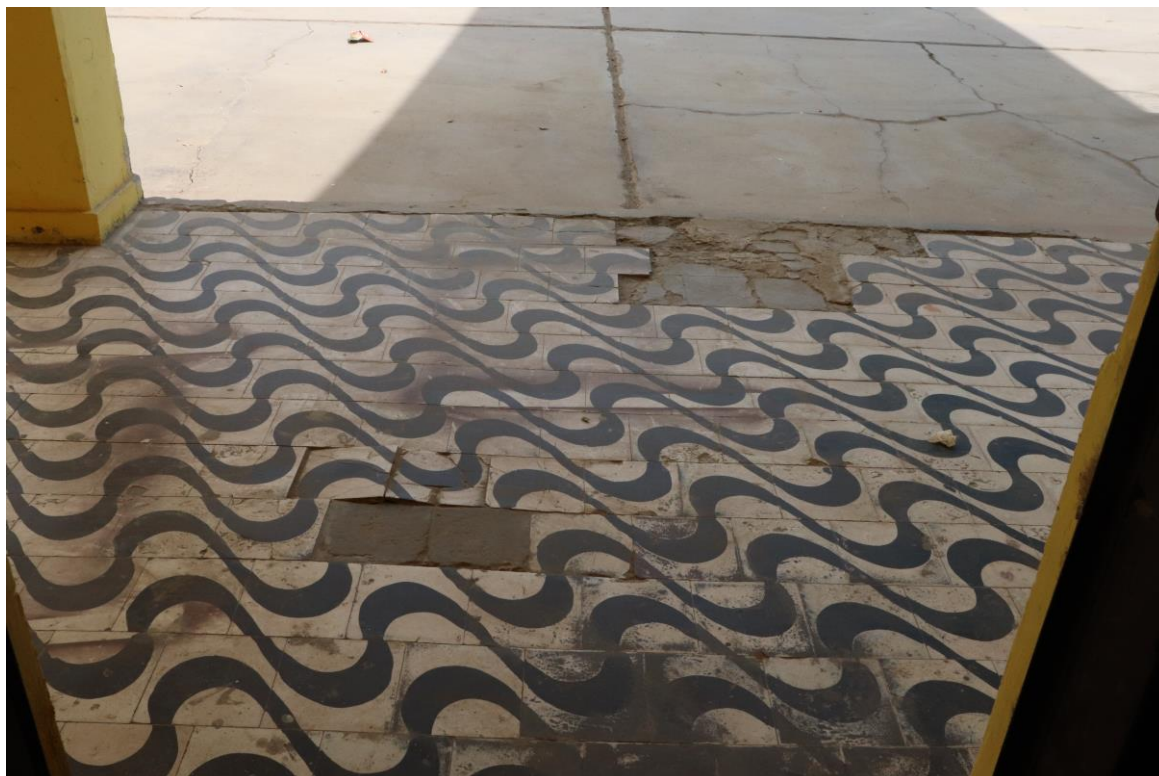
VEREDA DEL PABELLON 1, DONDE SE APRECIA DETERIORO Y MAL ESTADO DE CONSERVACIÓN

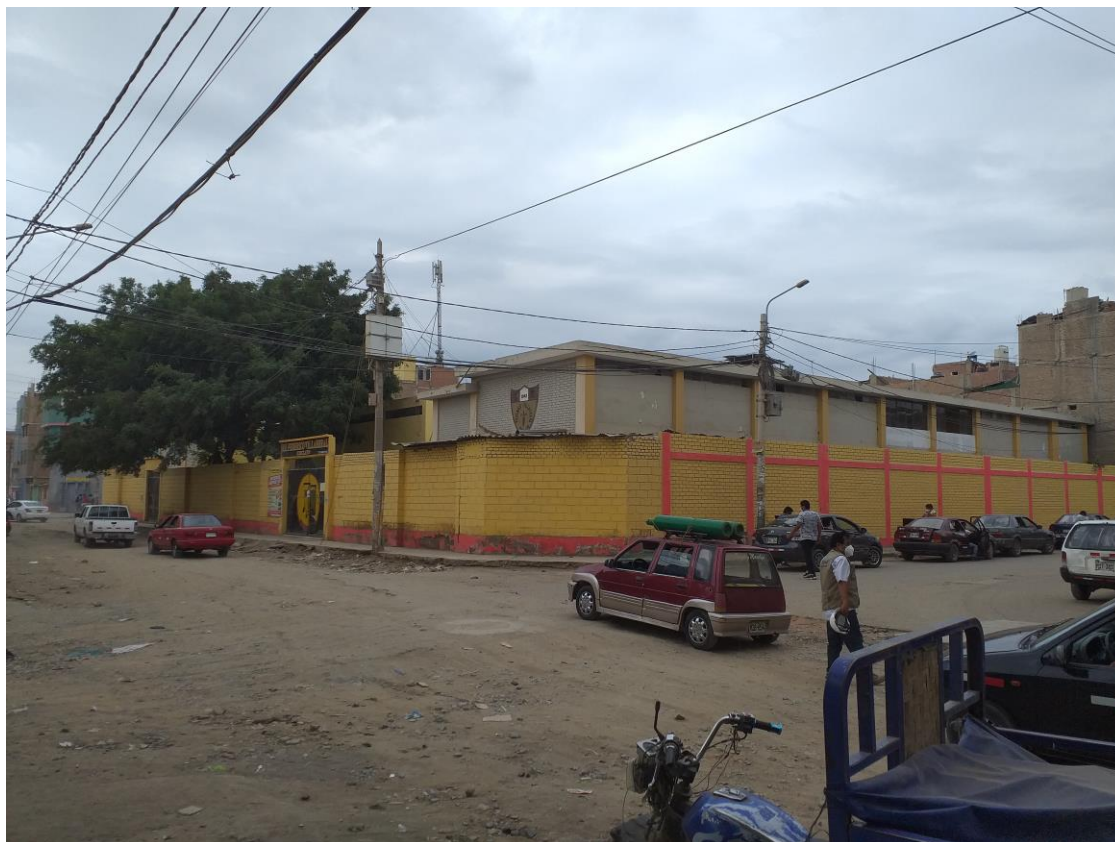
CERCO PERIMETRICO INTERSECCION DE CALLES 7 DE ENERO Y ANDRES RAZURI,
DONDE SE OBSERVA PRESENCIA DE SALITRE

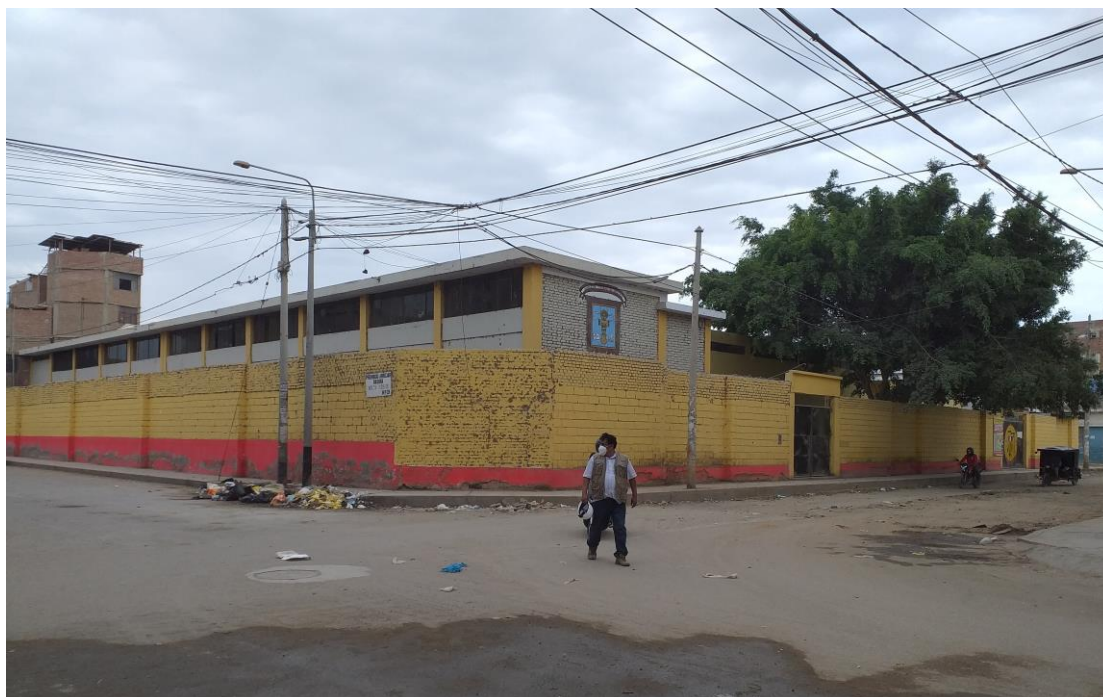
CERCO PERIMETRICO INTERSECCION DE CALLES 7 DE ENERO Y COIS, DONDE SE
OBSERVA PRESENCIA DE SALITRE

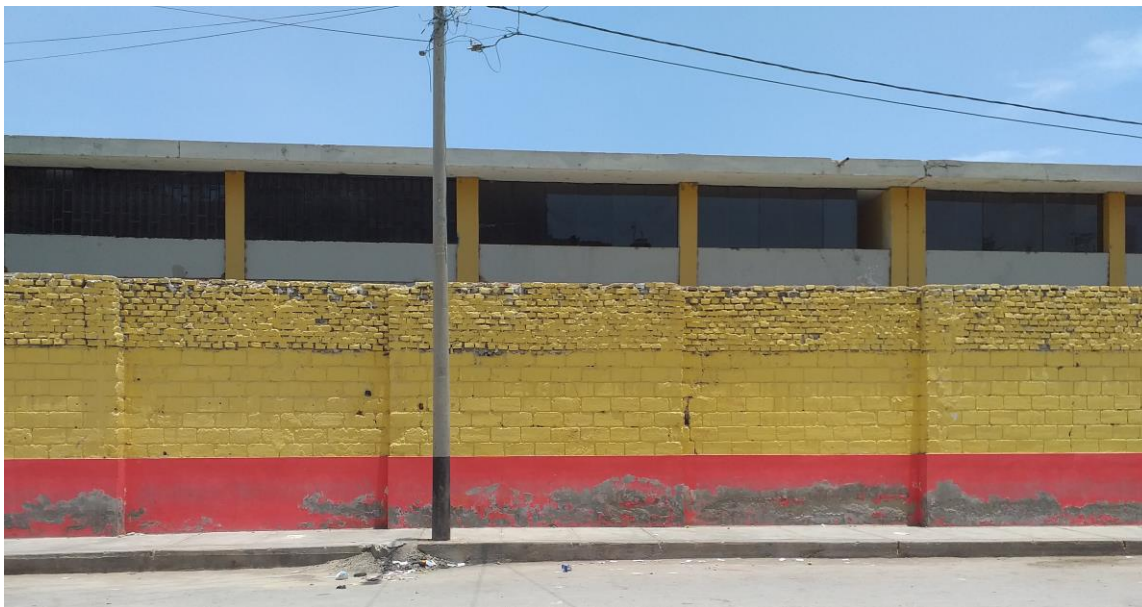
VISTA EXTERIOR DESDE CALLE COIS, SE EVIDENCIA SALITRE EN CERCO PERIMETRICO

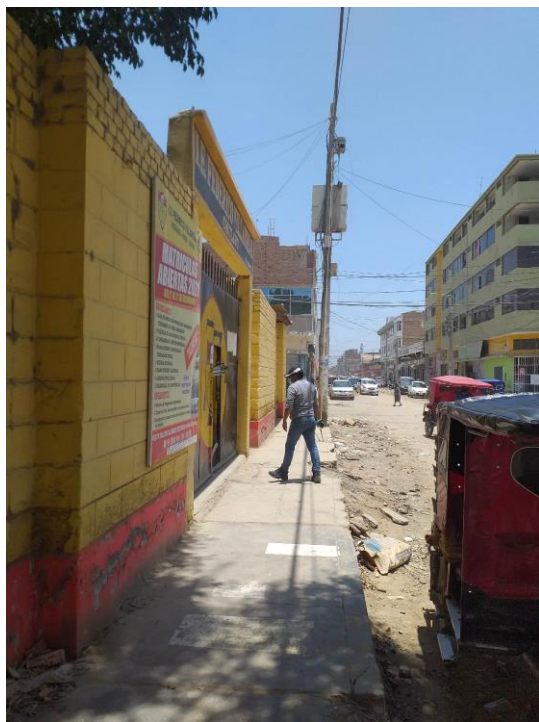
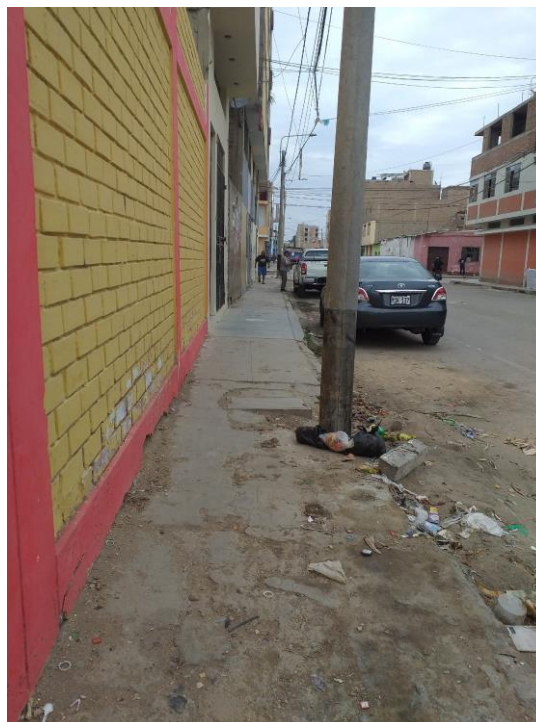
VISTA EXTERIOR DESDE CALLE 7 DE ENERO Y ANDRES RAZURI, SE EVIDENCIA
SALITRE EN CERCO PERIMETRICO

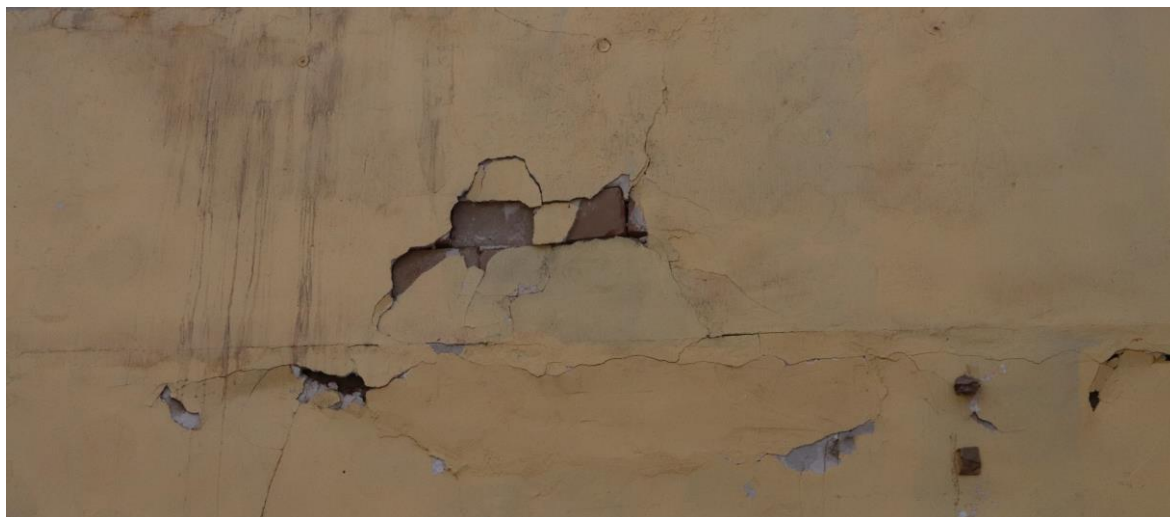
CERCO PERIMETRICO DE LA ZONA ESTE, SE EVIDENCIA GRIETAS
