RESUMEN EJECUTIVO GENERAL

ELABORACION DEL EXPEDIENTE TECNICO

MEJORAMIENTO DEL
SERVICIO EDUCATIVO EN
LA I.E FEDERICO
VILLARREAL, DISTRITO
DE CHICLAYO -
PROVINCIA DE CHICLAYO
- DEPARTAMENTO DE
LAMBAYEQUE

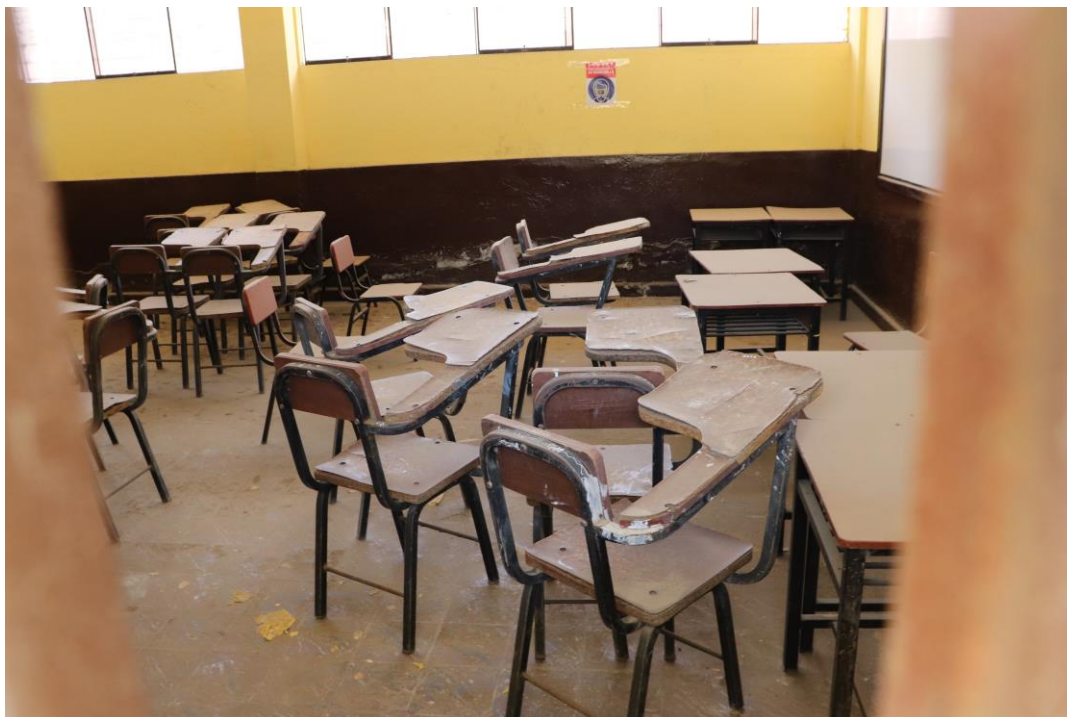
VISTA INTERIOR DE AULAS, DONDE SE EVIDENCIA EL DETERIORO DEL
MOBILIARIO

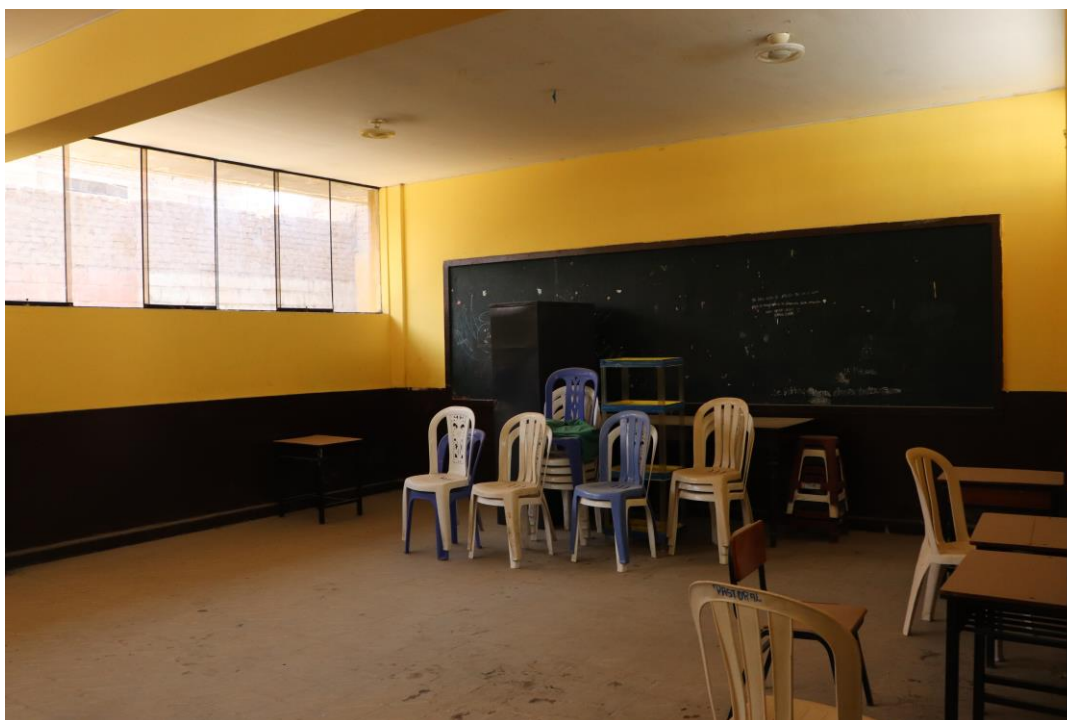
VISTA INTERIOR DE AULAS, DONDE SE EVIDENCIA LA CARENCIA MOBILIARIO

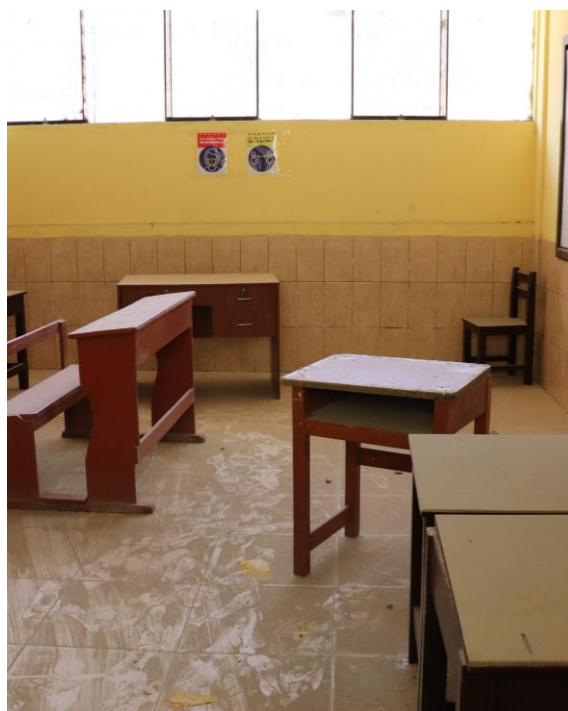
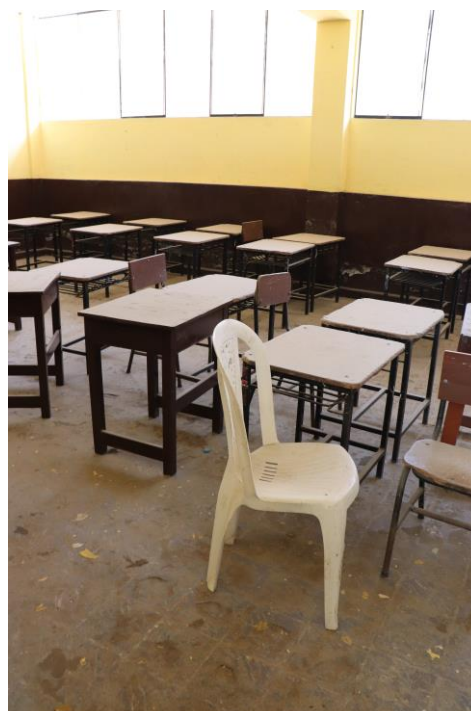
VISTA INTERIOR DE AULAS, DONDE SE EVIDENCIA LA CARENCIA Y DETERIORO DEL MOBILIARIO

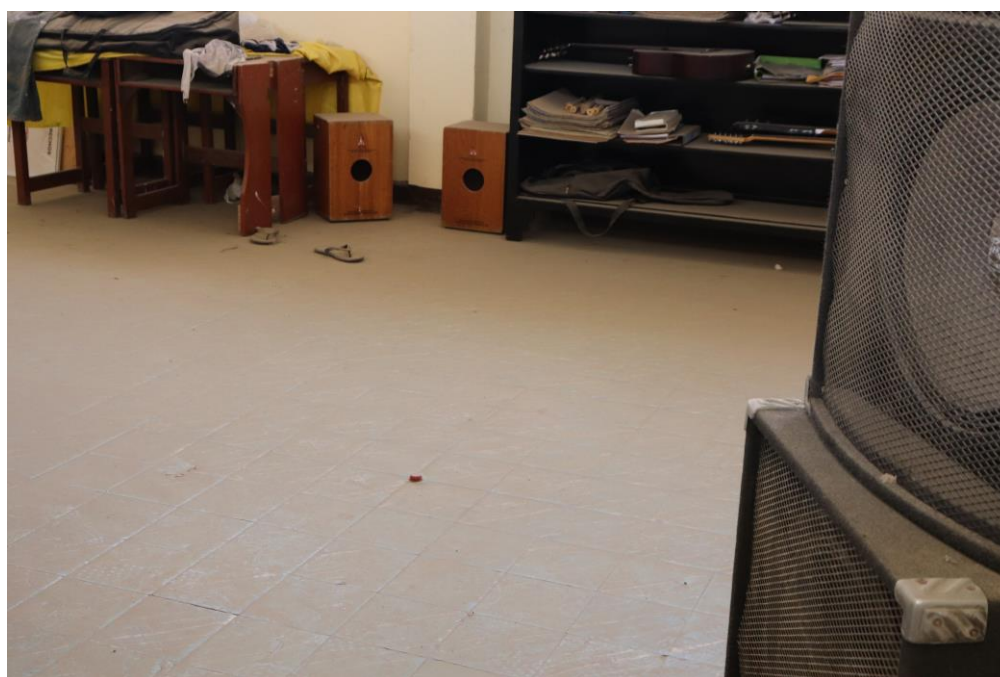
VISTA INTERIOR DE TALLER, DONDE SE EVIDENCIA LA CARENCIA DE MOBILIARIO

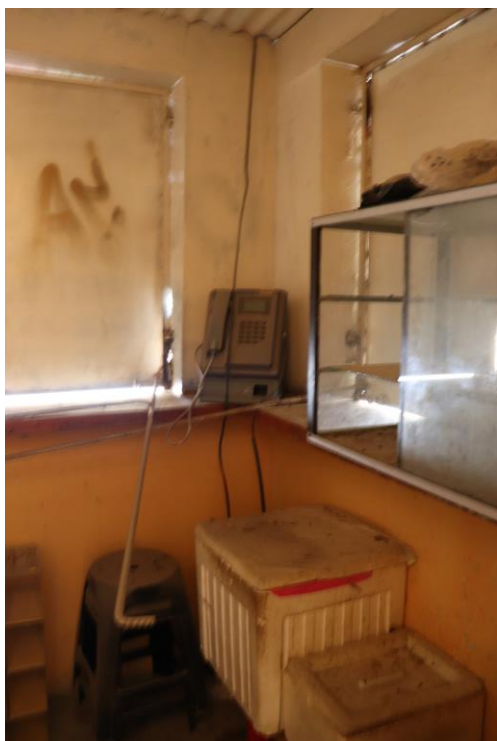
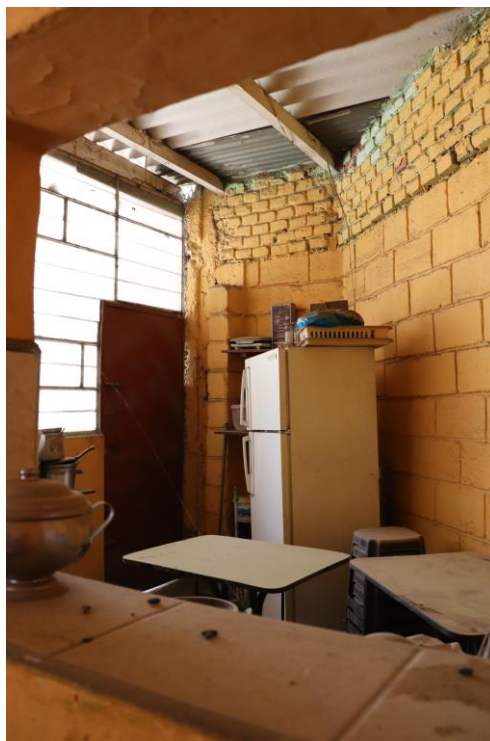
VISTA INTERIOR DE KIOSCO Y COCINA, SE EVIDENCIA CARENCIA DE MOBILIARIO
ADECUADO PARA DESARROLLAR LA FUNCION

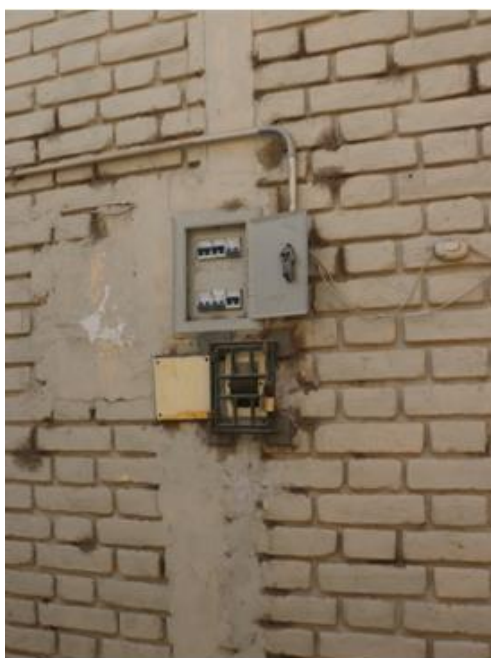
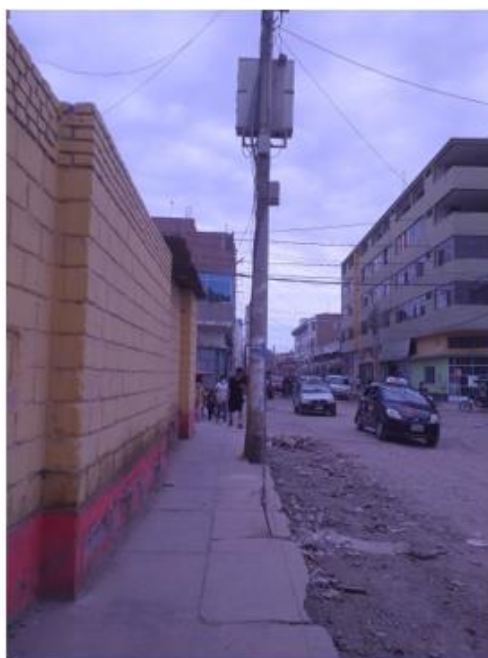
SERVICIO DE ENERGIA ELECTRICA

- El servicio de energía eléctrica para abastecer a los bloques que se halan dispersos se realiza por cables aéreos lo que deberá ser trasladado a un sistema subterráneo.

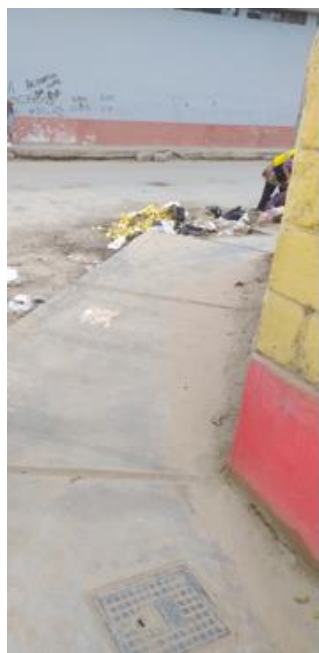
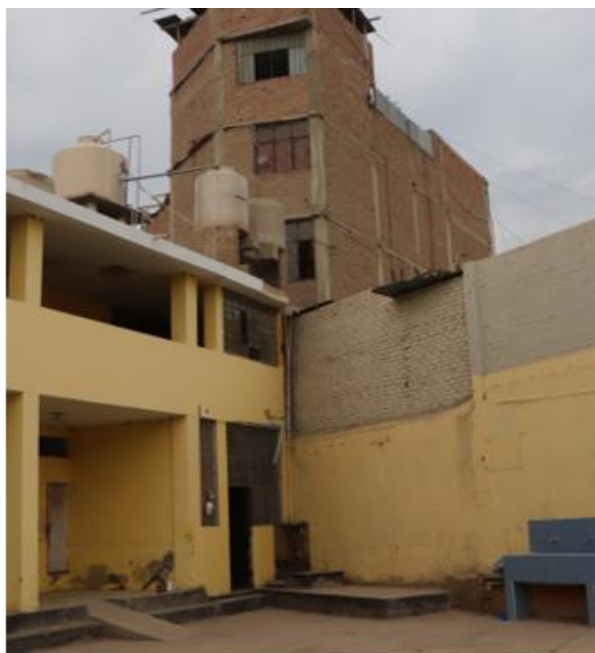
SERVICIO DE AGUA POTABLE

- El sistema de agua hace su ingreso por la calle 7 enero con un diámetro de 3/4" el mismo que se debe cambiar a mayor diámetro.
