**SERVICIO DE ACONDICIONAMIENTO DE LA INSTITUCIÓN EDUCATIVA N°124 AUGUSTO  
SALAZAR BONDY Código Local 314029”  
DISTRITO DE LURIGANCHO– LIMA – LIMA**

**MINISTERIO DE EDUCACIÓN  
PROGRAMA NACIONAL DE INFRAESTRUCTURA EDUCATIVA  
PRONIED**

**UNIDAD GERENCIAL DE MANTENIMIENTO**

**ABRIL - 2025**

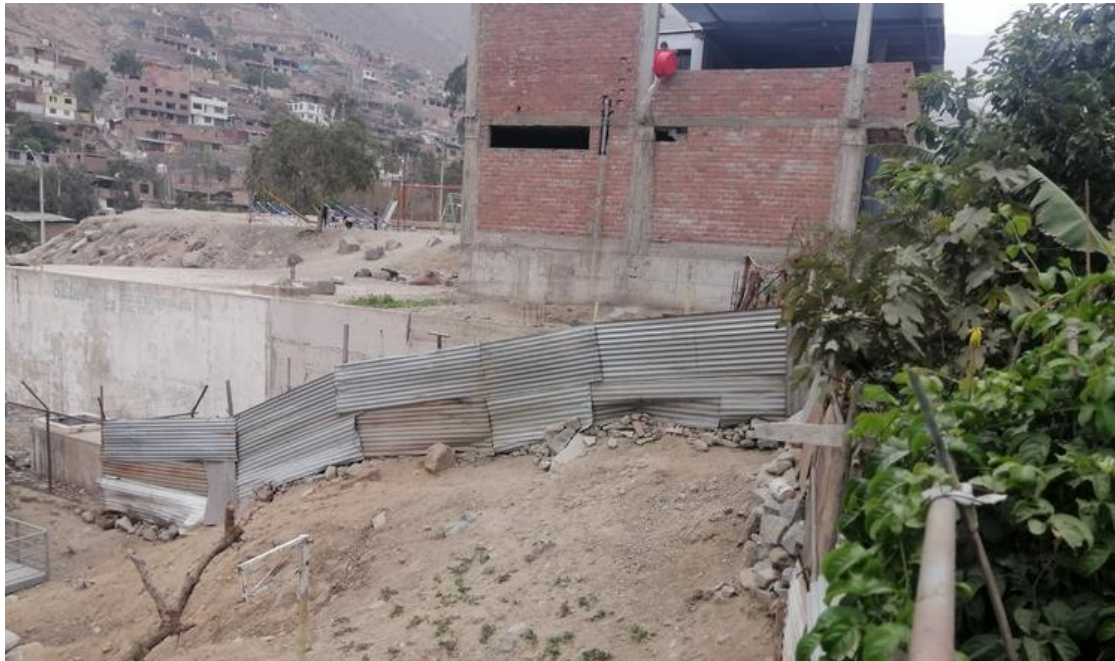
**Imagen N°08:** Cerco lado posterior (calaminas con soporte de madera, por lo que se requiere cerco).

La intervención de los cercos perimétricos prefabricados, consiste en instalar nuevo cerco en la parte posterior del terreno que colinda con propiedad de terceros y el cerco malla de protección que colindan por la vía jr. Augusto Salazar Bondy y prolongación Los Héroes, respectivamente.

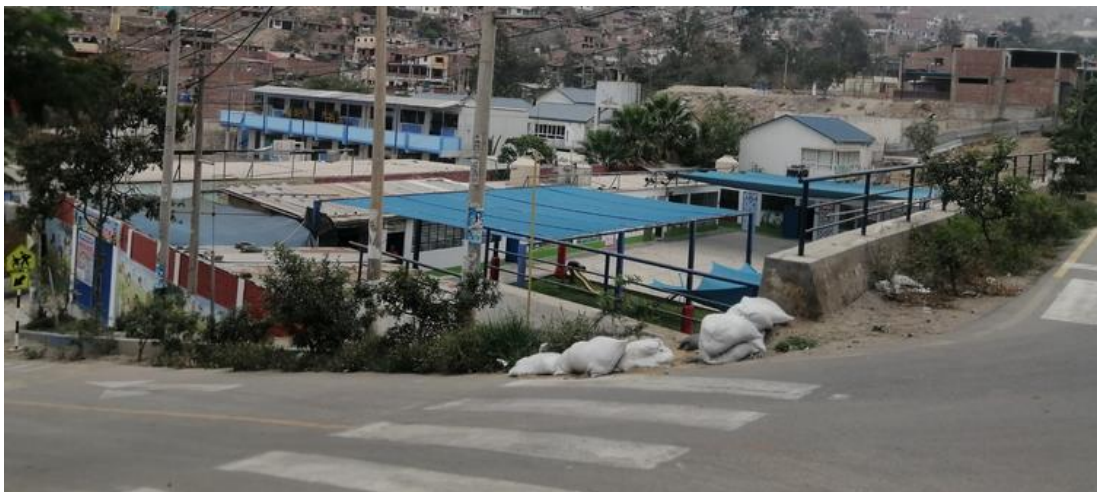
**Imagen N°09:** Cerco de muro de contención en la prolongación Los Héroes y Jr. Augusto Salazar Bondy sin protección desde la vía pública, por lo que se requieren cerco malla.

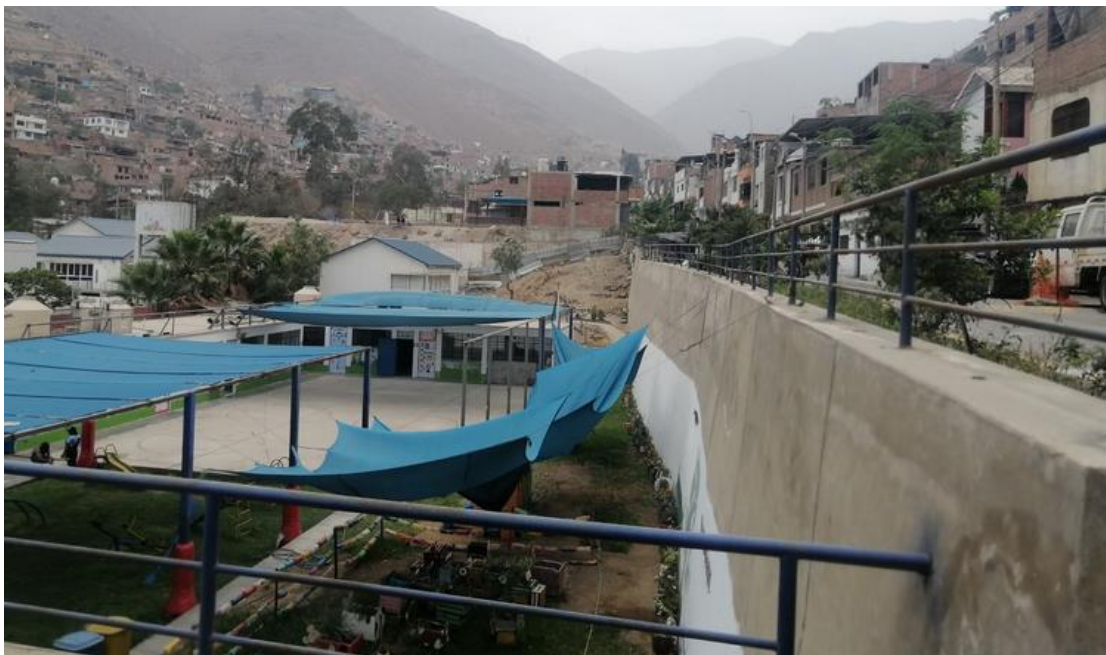
**Imagen N°10:** Cerco de muro de contención en la prolongación Los Héroes sin protección desde la vía pública, por lo que se requieren de un cerco tipo malla

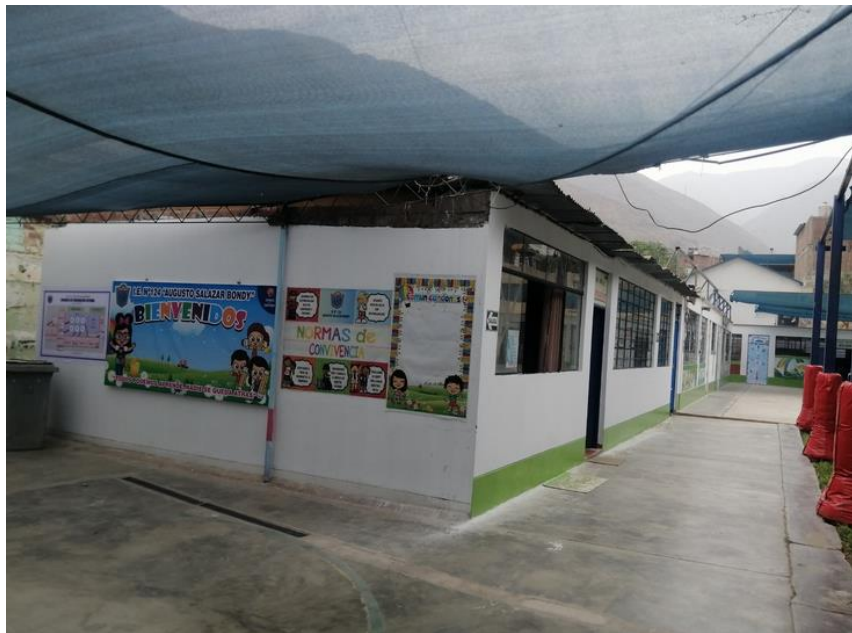
**Imagen N°12:** Vista exterior del pabellón 1-Dirección, que se implementaría con mantenimiento

La intervención en dirección, consiste en el trabajo de cambio de estructura y cobertura, cambio de puerta, cambio de muro de triplay en la parte superior, tarrajeo de muro con pintura, cambio de instalaciones eléctricas, laminar vidrios de ventanas,.

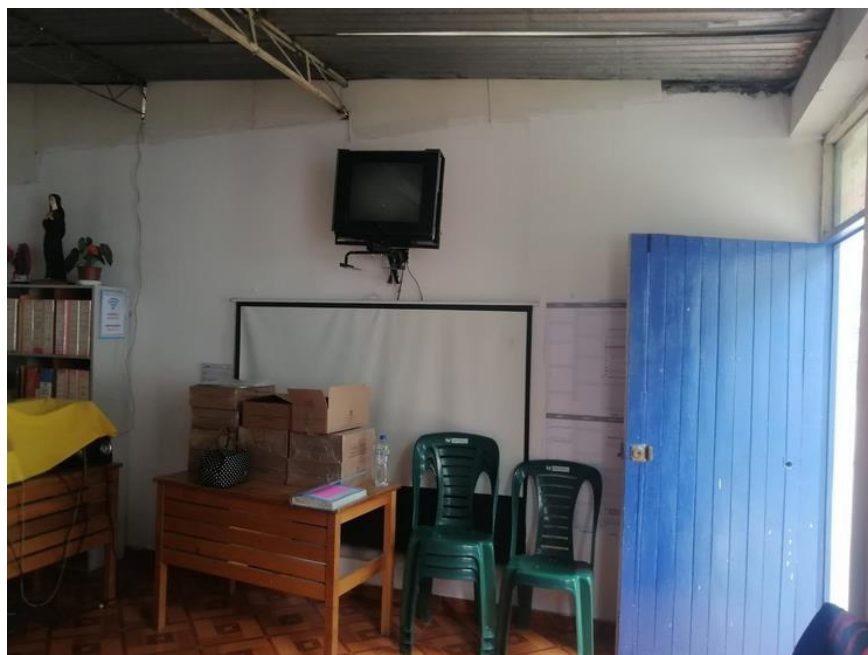
**Imagen N°13:** Vista exterior del pabellón 1-Dirección, que se implementaría con mantenimiento en cambio de techo con cobertura, cambio de puerta, laminar ventanas, cambio de panel de muro, tarrajeo en la parte posterior de la fachada

CARACTERÍSTICAS	
Material de construcción	ladrillo
Columnas y Vigas	Concreto armado
Muros	albañilería
Cobertura	calamina
Sistema Estructural Predominante	aporticado.
Estado de Conservación	En regular estado.
Usos	Administrativo
Ambientes	Dirección
Área a retirar	No aplica.
En uso	Si

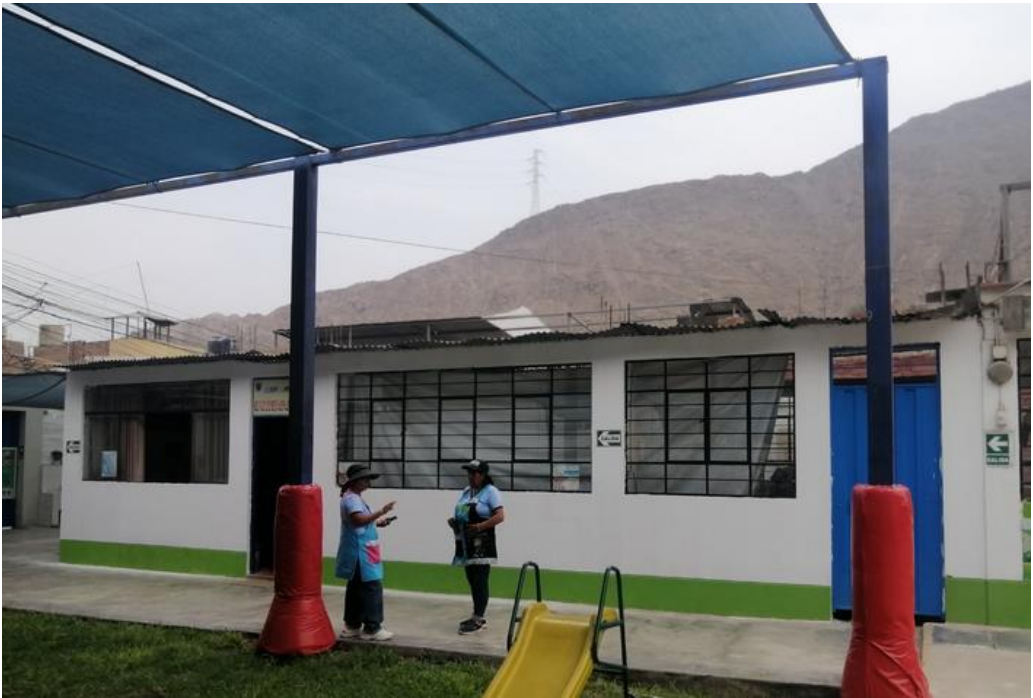
Imagen N°15: Vista exterior del pabellón 1-biblioteca

La intervención en biblioteca, consiste en el trabajo de cambio de techo con cobertura, cambio de piso, cambio de muro drywall, tarrajeo de muro con pintura, cambio de instalaciones eléctricas, laminar vidrios de ventanas.

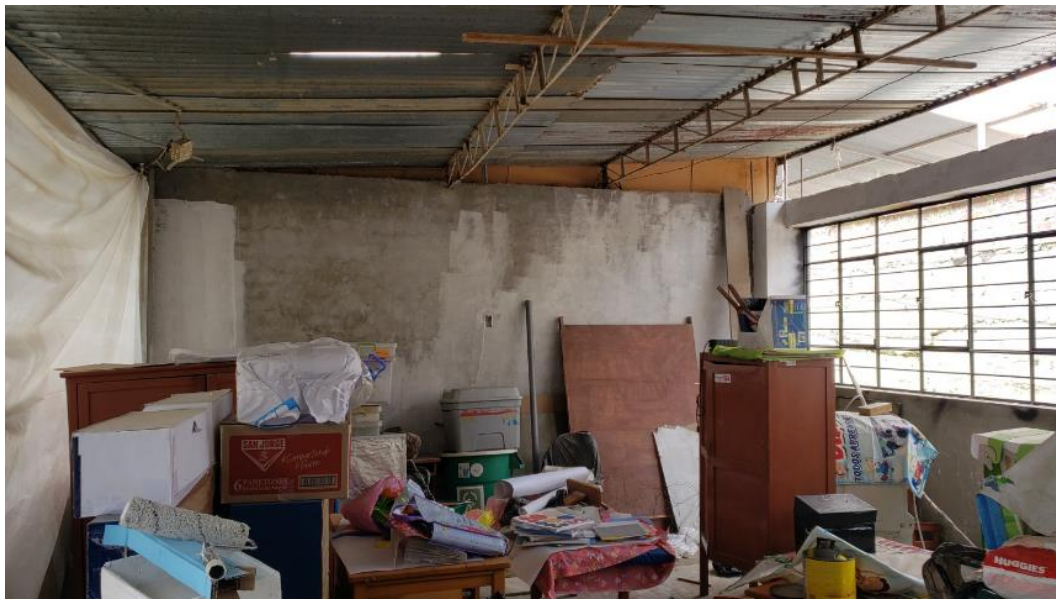
**Imagen N°16:** Vista interior de la biblioteca, que se implementaría con el cambio de estructura del techo y cobertura, cambio de puerta, laminar ventanas, cambio de panel de muro, tarrajeo en la parte posterior de la fachada, instalaciones eléctricas y instalación de nuevo vidrios con lamina de seguridad., instalación de piso de porcelanato.

CARACTERÍSTICAS	
Material de construcción	ladrillo
Columnas y Vigas	Concreto armado
Muros	albañilería
Cobertura	calamina
Sistema Estructural Predominante	aporticado.
Estado de Conservación	En regular estado.
Usos	Pedagógico
Ambientes	biblioteca
Área a retirar	No aplica.
En uso	Si

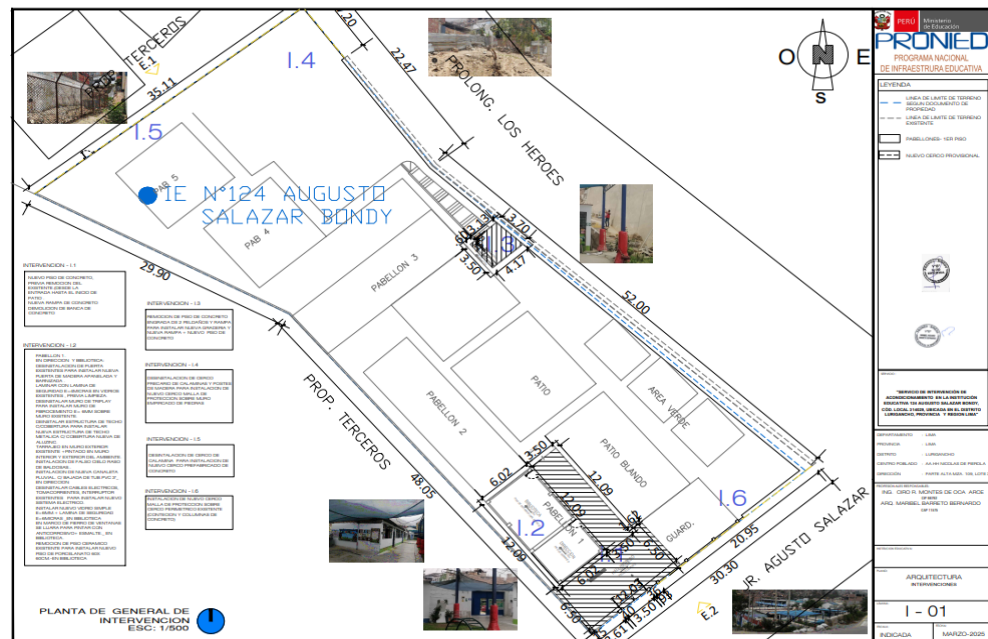
Imagen N°17: Se visualiza la intervención de los pisos rampa y vereda

La intervención en veredas y accesos, consiste la habilitación de losas, rampas y veredas nuevas, las mismas que permitirán una mejor circulación del alumnado en la institución educativa.

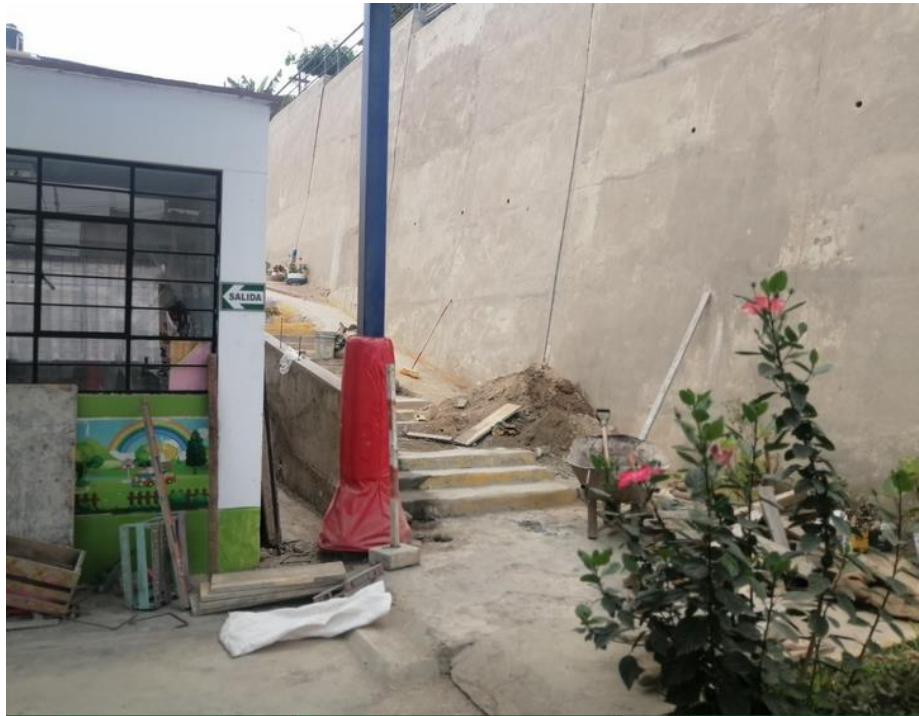
**Imagen N°18:** Se aprecia la ubicación del límite de la plataforma deportiva a intervenir con rampa, vereda y grada.

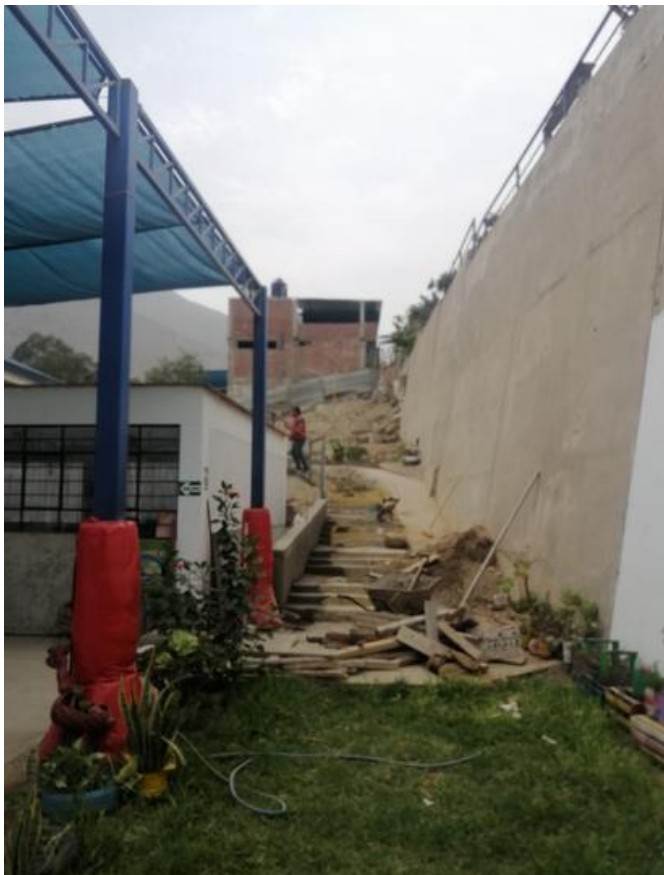
**Imagen N°19:** Se aprecia la ubicación del límite de la plataforma deportiva a intervenir con rampa, vereda y grada.

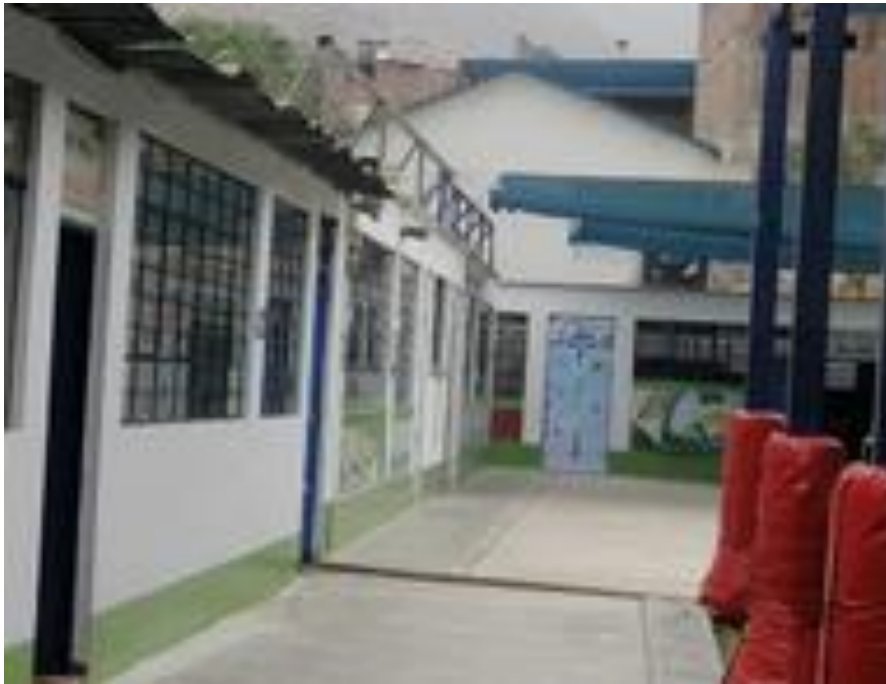
**Imagen N° 20:** Se aprecia la ubicación de los paños del límite de pasadizo con plataforma deportiva a intervenir.

CARACTERÍSTICAS	
Material de construcción	No aplica
Columnas y Vigas	No aplica
Muros	No aplica
Cobertura	No aplica
Sistema Estructural Predominante	No aplica.
Estado de Conservación	En mal estado.
Usos	Circulación entre espacios
Ambientes	Circulación entre espacios
Área a retirar	No aplica.
En uso	Si
