SERVICIO :  
**"SERVICIO DE INTERVENCIÓN DE INFRAESTRUCTURA EN RIESGO DE COLAPSO EN LA INSTITUCIÓN EDUCATIVA N° 2066 ALMIRANTE MIGUEL GRAU , CÔD LOCAL 29128 , UBICADA EN EL DISTRITO DE ANCON , PROVINCIA Y DEPARTAMENTO DE LIMA."**

PLANO:  
ARQUITECTURA  
PLANTA DE LEVANTAMIENTO DE  
INFRAESTRUCTURA EN RIESGO INMINENTE

LÁMINA:  
**A - 01**

FECHA:  
MAYO -2023

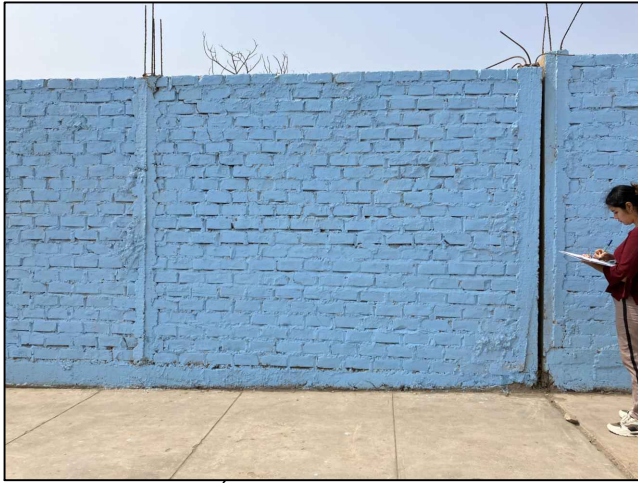
RI.1 INTERVENCIÓN DE INFRAESTRUCTURA EN RIESGO INMINENTE VISTA EXTERIOR  
CALLE SANTA ROSA

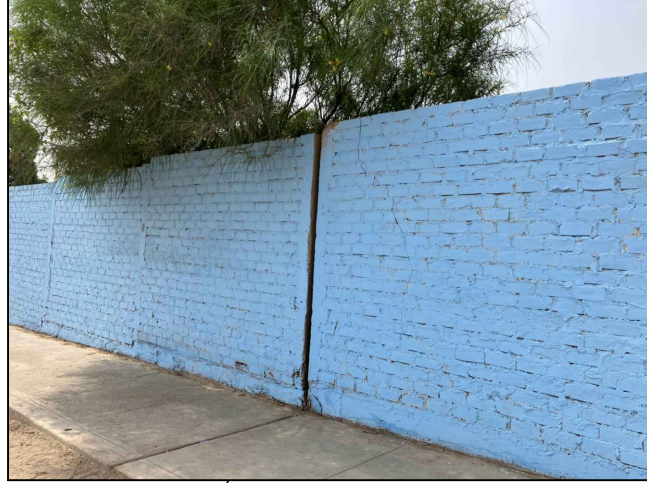
RI.1 INTERVENCIÓN DE INFRAESTRUCTURA EN RIESGO INMINENTE VISTA EXTERIOR  
CALLE SANTA ROSA

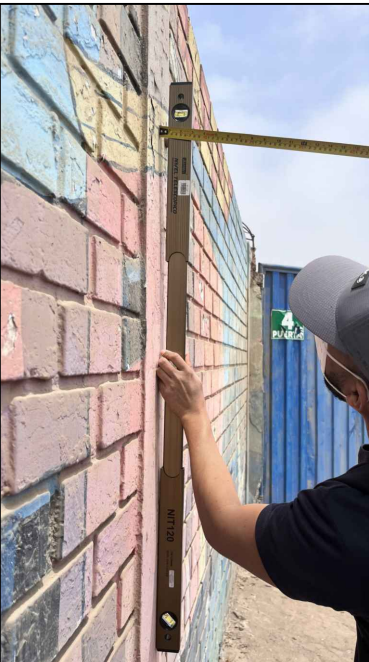
RI.2 INTERVENCIÓN DE INFRAESTRUCTURA EN RIESGO INMINENTE  
VISTA EXTERIOR PORTONES

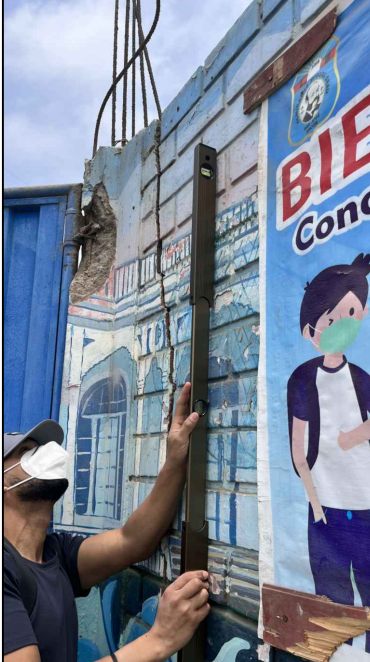
RI.2. CERCO PRIMÉTRICO EN RIESGO INMINENTE  
MURO CON INCLINACIÓN

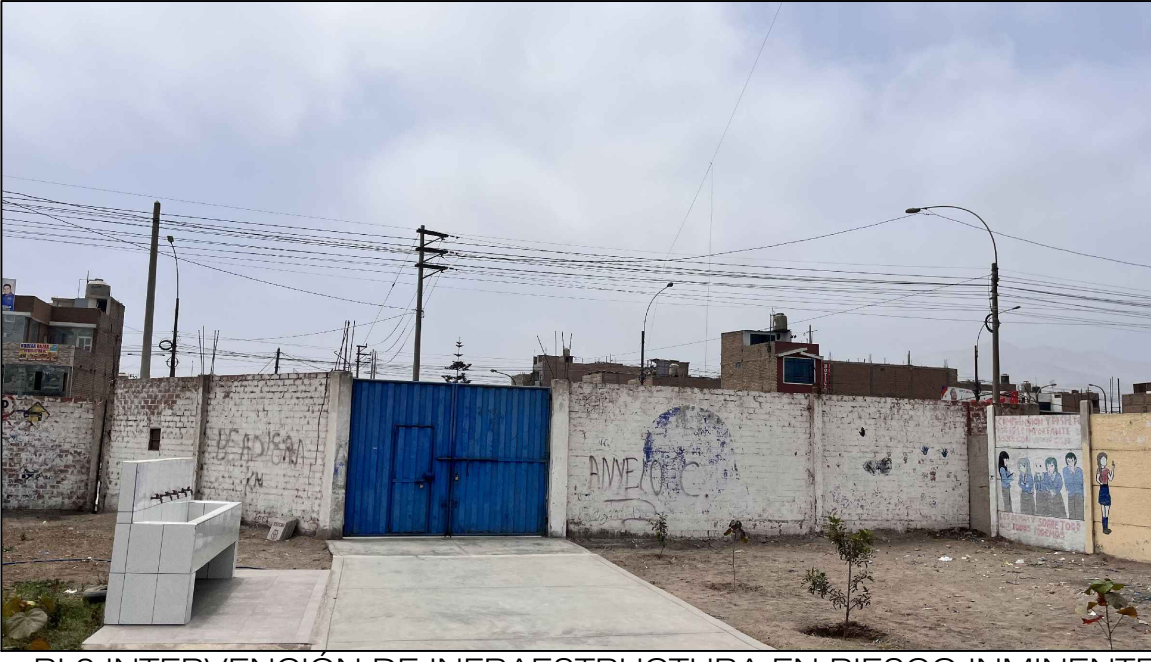
RI.2 INTERVENCIÓN DE INFRAESTRUCTURA EN RIESGO INMINENTE  
VISTA INTERIOR PORTON

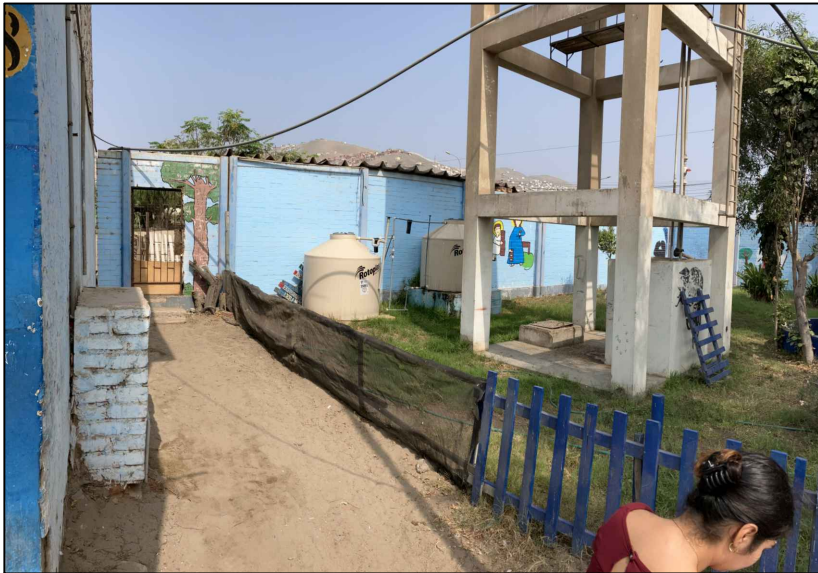
RI.3. CERCO PRIMÉTRICO EN RIESGO INMINENTE MURO CON INCLINACIÓN

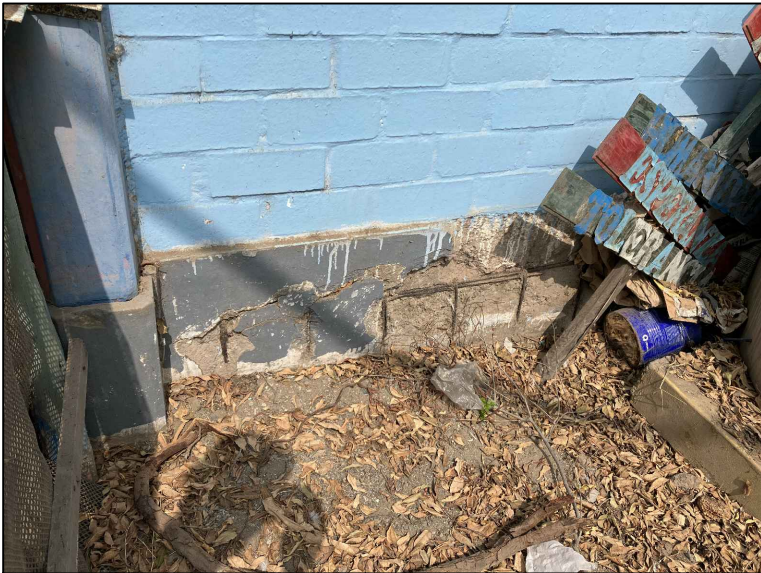
RI.3. CERCO PRIMÉTRICO EN RIESGO INMINENTE MURO CON INCLINACIÓN

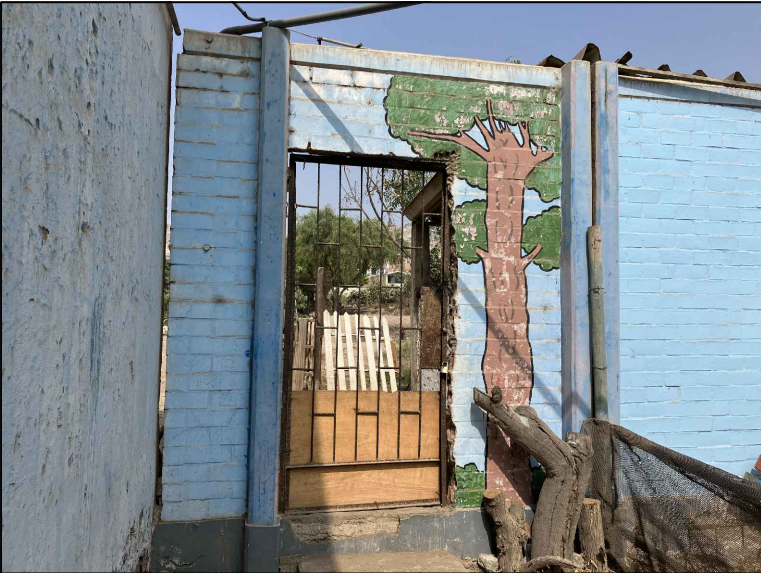
RI.3. CERCO PRIMÉTRICO EN RIESGO INMINENTE MURO CON INCLINACIÓN

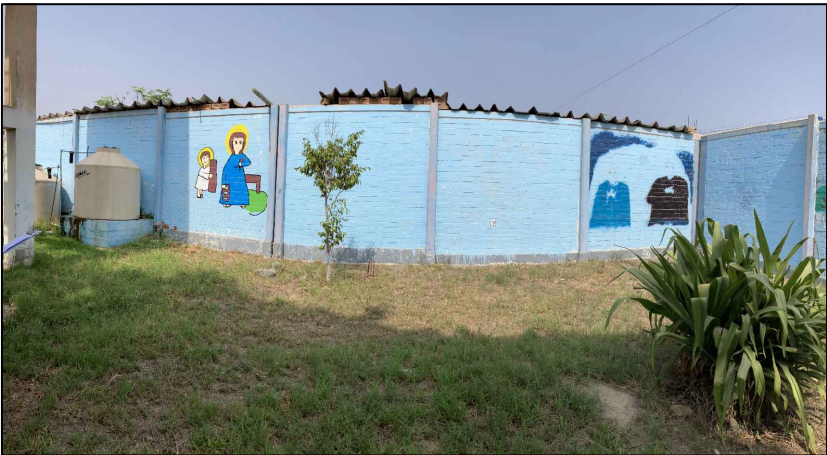
RI.3. CERCO PRIMÉTRICO EN RIESGO INMINENTE MURO CON INCLINACIÓN
