PANEL FOTOGRÁFICO: ESTADO SITUACIONAL DE LAS ZONAS A INTERVENIR MEDIANTE EL SERVICIO DE MANTENIMIENTO Y RESTITUCIÓN DE LOS PISOS Y BAÑOS DEL PABELLÓN N°25 ADMINISTRACIÓN DEL HOSPITAL VÍCTOR LARCO HERRERA.

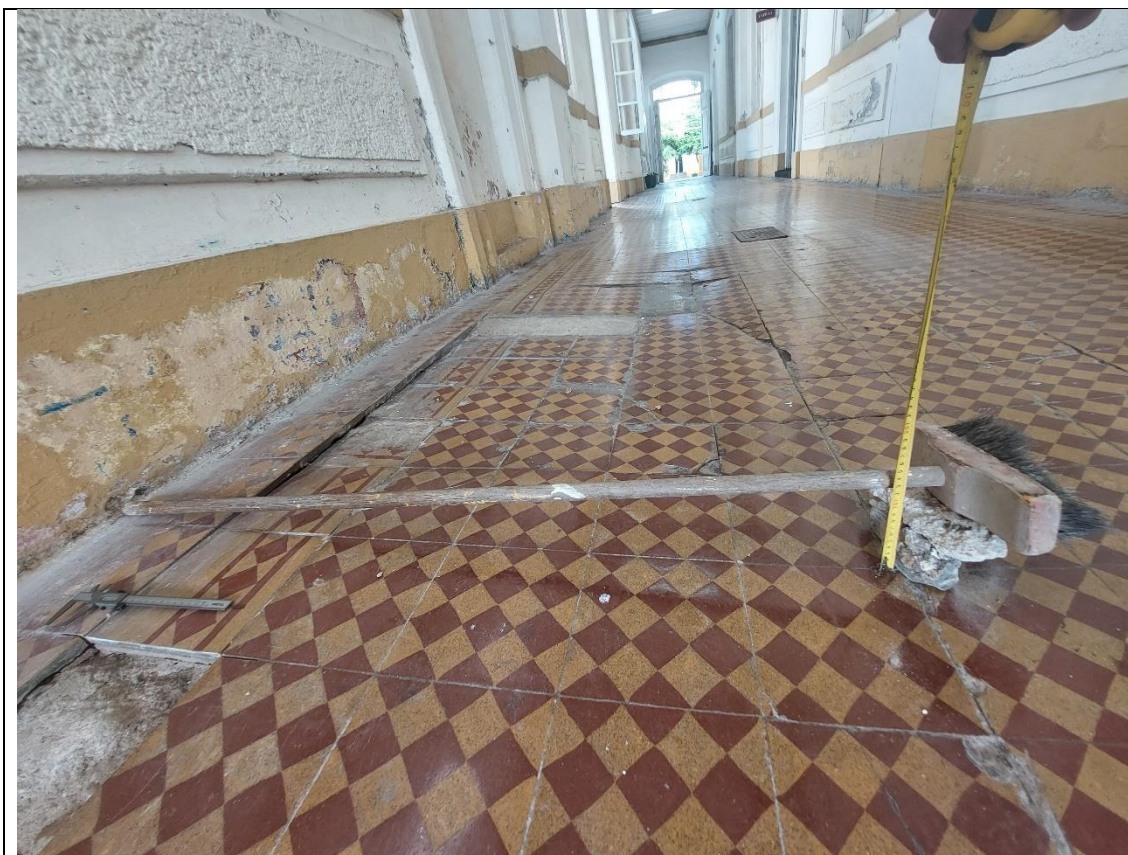
Foto 01: Piso ubicado en el corredor interno del Pabellón de Administración N°25 del HVLH-MINSA, donde se observa la deformación o hundimiento con respecto a la rasante (zona 01), el cual se espera corregir mediante servicio de mantenimiento y restitución de pisos.

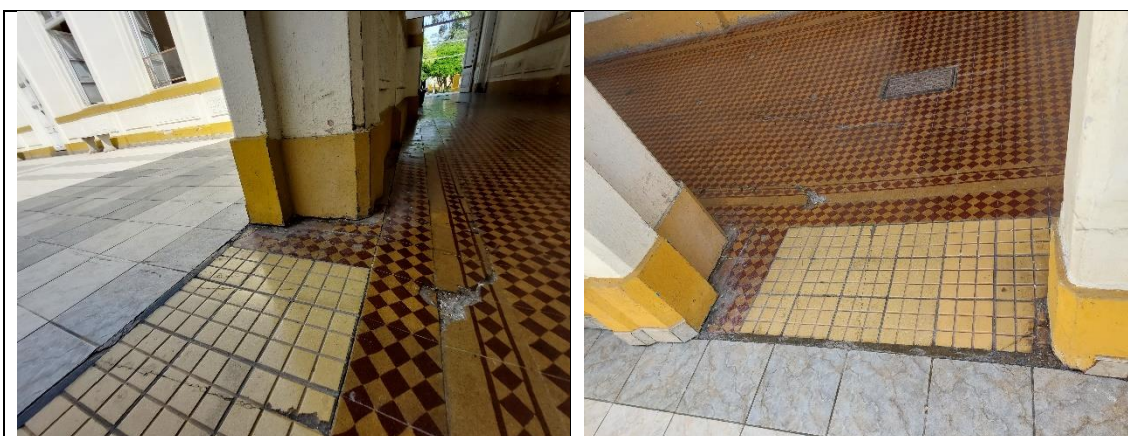
Foto 02y03: Esta imagen pertenece a la zona 01 del servicio de intervención, específicamente es el límite de la zona 01 (102.79m²) con el patio central, siendo la primera parte del alcance y la segunda NO, se esta solicitando o proyectando la colocación de un muro (volumen) de gavión en el límite, que confine el terreno y favorezca la compactación y nivelación de la zona intervenida.

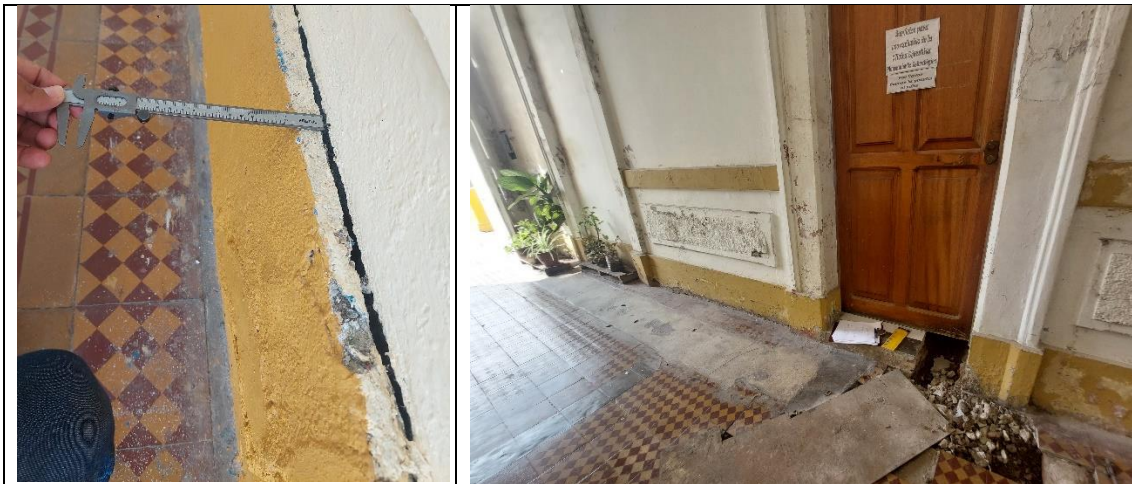
Foto 04y05: La deformación o hundimiento del área, no solo afecta el desplazamiento peatonal del sector; sino además genera el desplazamiento de elemento colindantes (ejemplo la primera imagen) y la red de desagüe de los SSHH anexos, provocando derrame que va (con el pasar del tiempo) en detrimento incluso de la estabilidad del lugar.

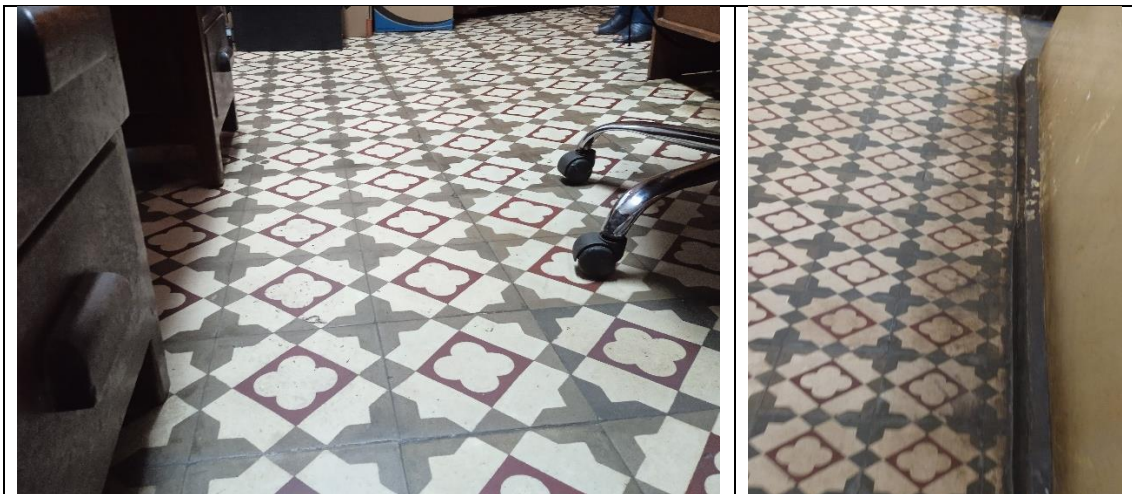
Foto 06y07: La zona 02(61.81m²) esta conformada por la oficina de economía (jefatura y personal), donde el piso esta bastante desnivelado y/o hundido en su zona central, reflejándose un aumento periódico en la luz entre los elementos divisorios y el piso.

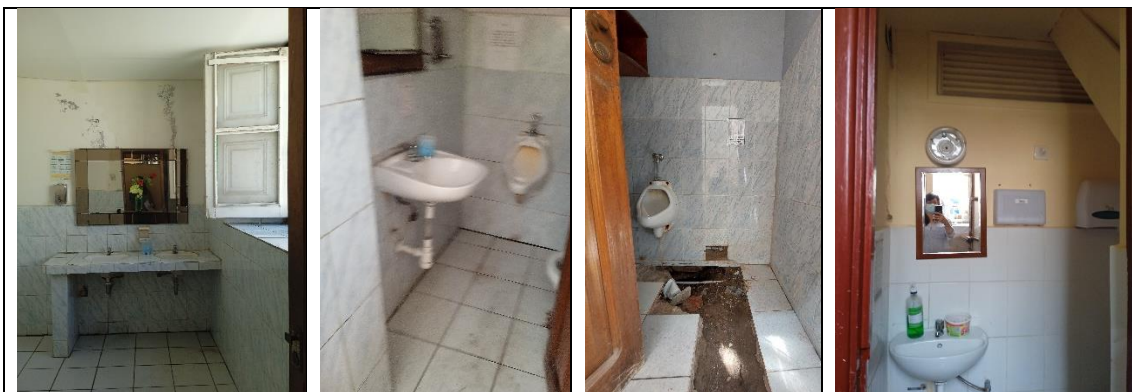
Foto 08a11: Los SSHH pertenecientes o ubicados en la Zona 03(17.34m²) y 08(5.84m²) son los que se reflejan en las imágenes, donde se evidencio que bajo su rasante se encontró material de relleno húmedo, como una de las causantes del hundimiento general del sector, a corregir.

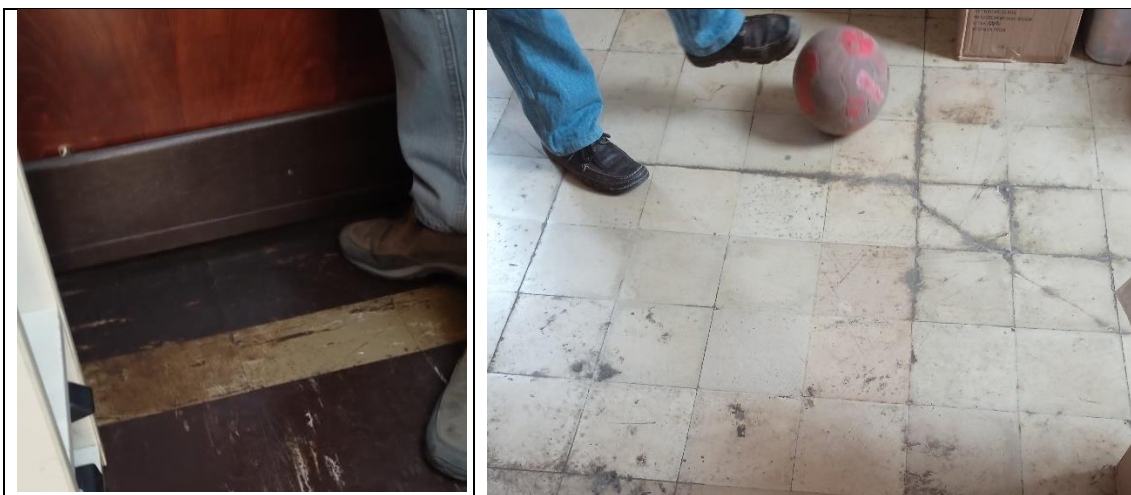
Foto 12y13: En la zona 04(32.10m²) y 05(25.79m²) se encuentra la dirección de administración y la oficina de comunicaciones en ambos ambientes se observa un hundimiento / deformación / grietas del piso, bastante pronunciado, por lo que se encuentra priorizado dentro del alcance del servicio.

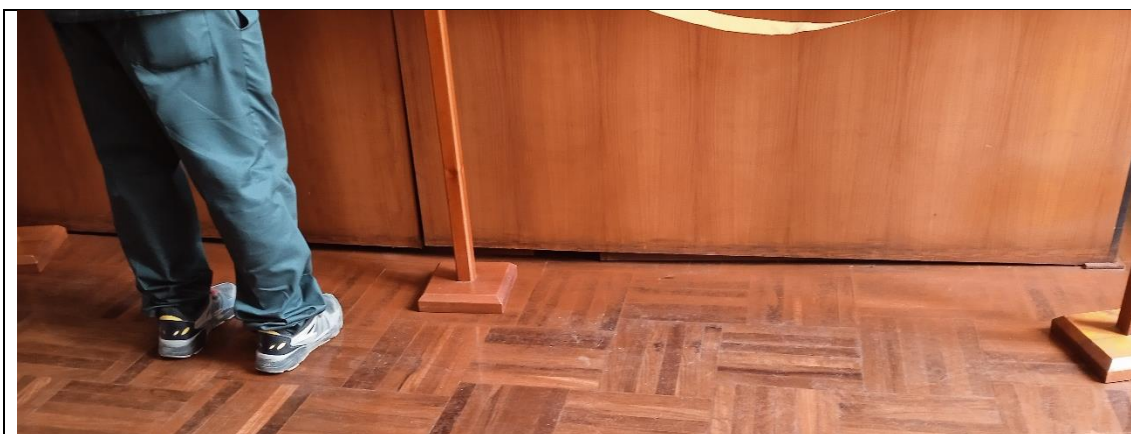
Foto 14: En la zona 06 (25.41m²) y 07 (34.18m²) se encuentra la Dirección General, siendo los ambientes de la secretaría y directora general los ambientes afectados por la deformación del piso, tal como se muestra en la imagen (luz entre el elemento divisorio y el piso).

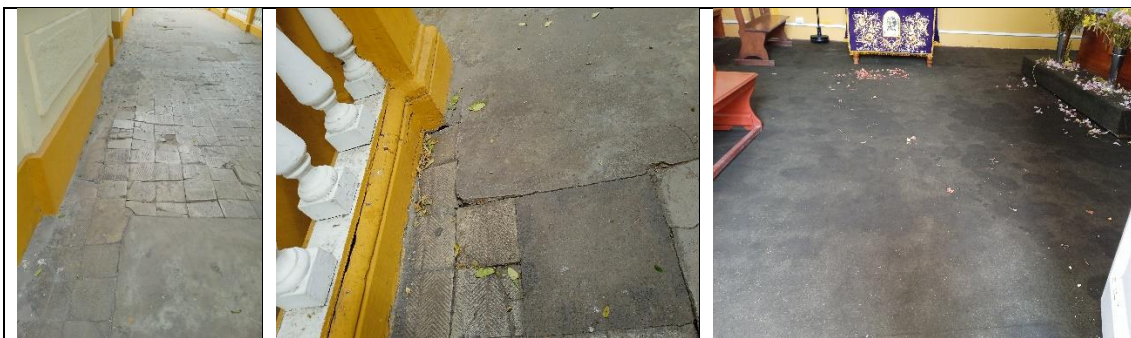
Foto 15, 16 y 17: En las zonas 09 (91.35m²) y 10 (138.68m²) se encuentra el corredor externo perimetral y la capilla institucional, el primero se priorizo parcialmente las áreas mas dañadas.
