ESTADO ACTUAL DEL PISO
- ZONA 06
ESC.:S/E

SERVICIO: "MANTENIMIENTO Y RESTITUCION DE LOS PISOS Y BAÑOS DEL PABELLON N° 25- ADMINISTRACION DEL HOSPITAL VICTOR LARCO HERRERA"			FECHA: JUL 2023
UBICACIÓN: MANTENIMIENTO Y RESTITUCION DE PISOS Y BAÑOS DEL PABELLON N° 25- ADMINISTRACION			ENTIDAD : "HVLH - MINSA"
PROYECTO: MANTENIMIENTO ZONA 02			LAMINA N°
PLANO : PLANTA DE ZONA 6 ESTADO ACTUAL		UBICACION ZONA 06	INT-06
RESP: ARQ. LILIANA GERALDINO C	RESP: AV. EL EJERCITO N° 600 MAGDALENA DEL MAR, LIMA - PERU	ESCALA: 1/50

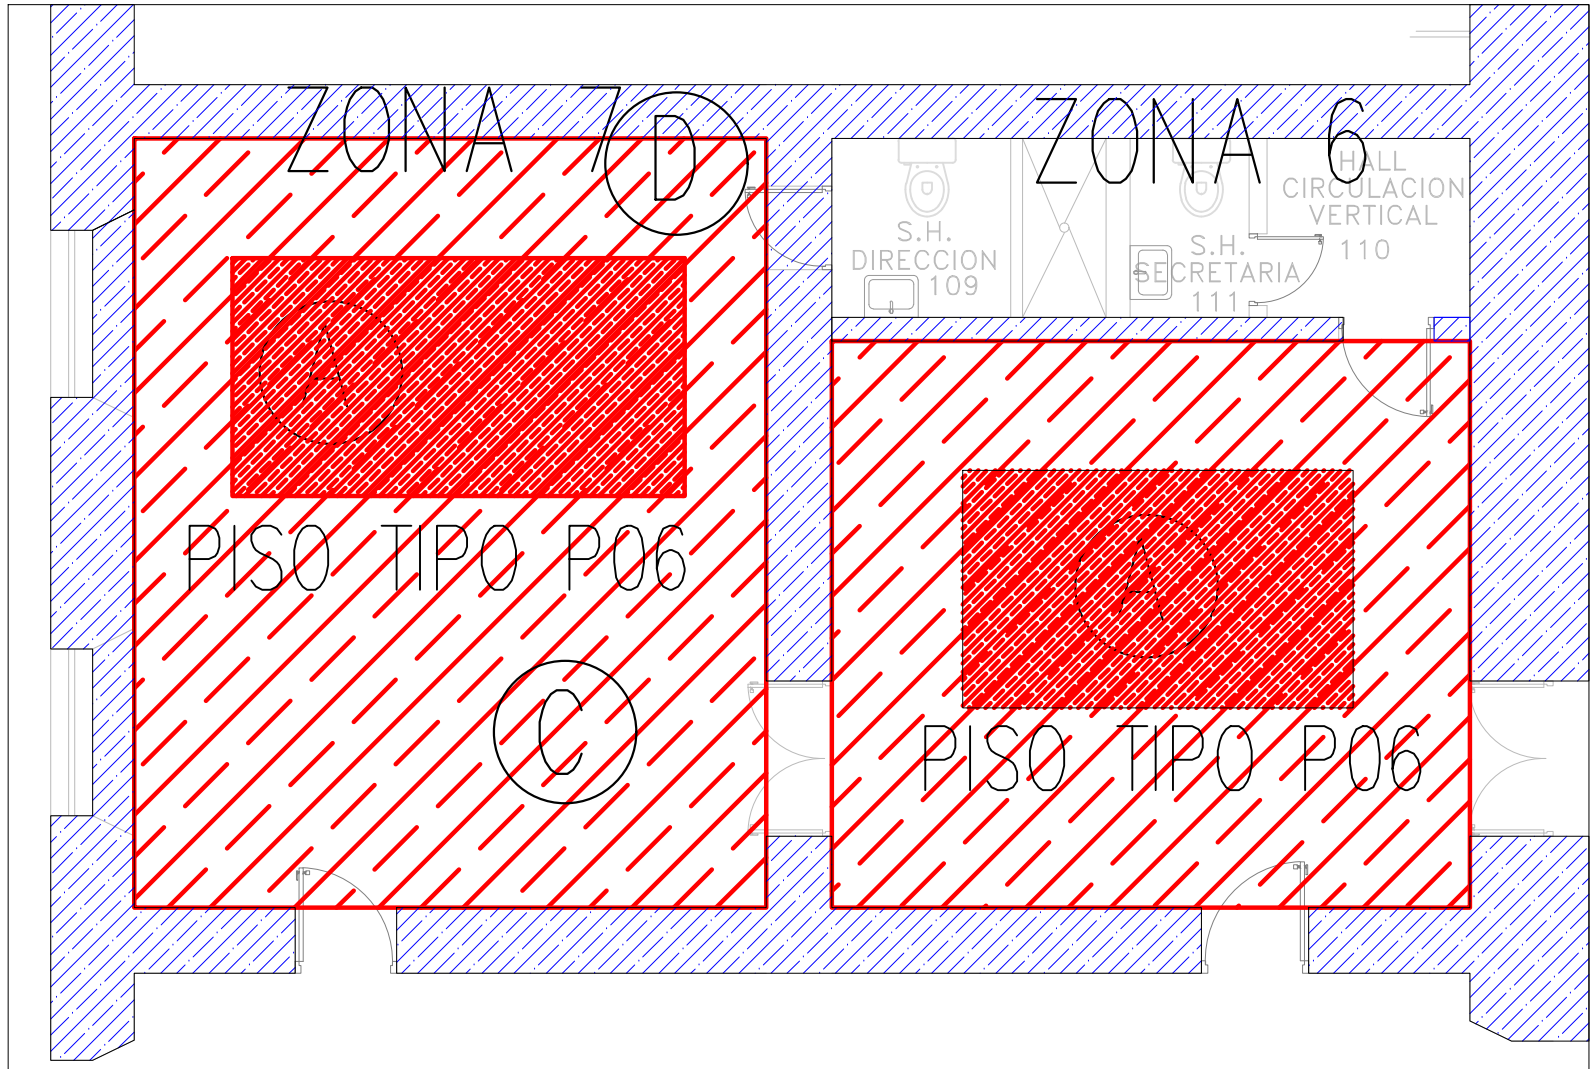
AREA TOTAL ZONA 06	72.24 M
AREA DE CAMBIO DE PIEZAS- ZONA 6	14.15 M

- TIPO DE DAÑOS PRESENTADOS
- (A) – SUBSIDENCIA DE PISO
 - (B) – MATERIAL DAÑADO
 - (C) – FALTA DE MANTENIMIENTO
 - (D) – FUERTE AFECTACION HUMEDAD

NOTA: ESTAS BALDOSAS SERAN RETIRADAS DEL AREA AFECTADA Y SE PROCEDERA A CLASIFICAR SU ESTADO PARA SU REINSTALACION, DE SER NECESARIO SE REMPLAZARA POR PIEZAS SIMILARES NUEVAS
