## **PANEL FOTOGRAFICO – PABELLON 25**

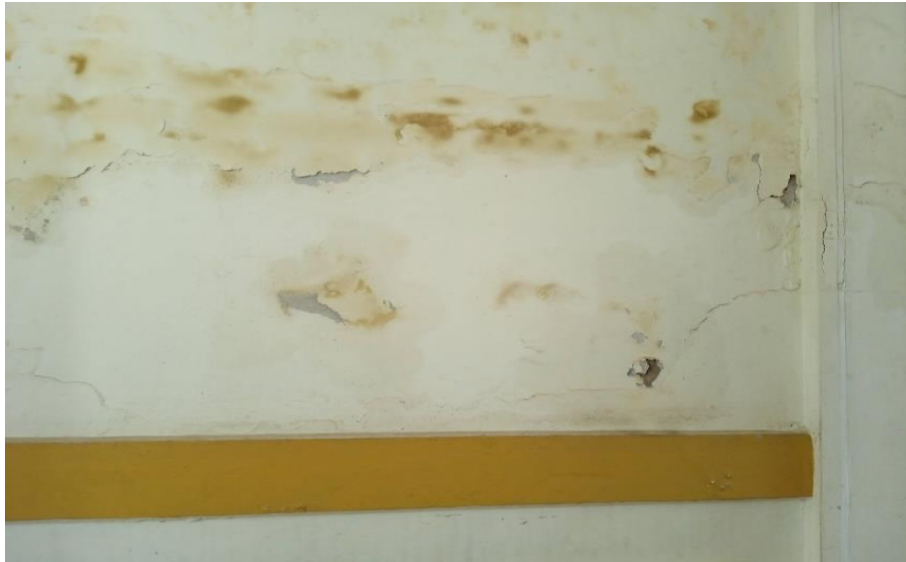
**FOTO 01** : presencia de moho y desprendimiento de pintura

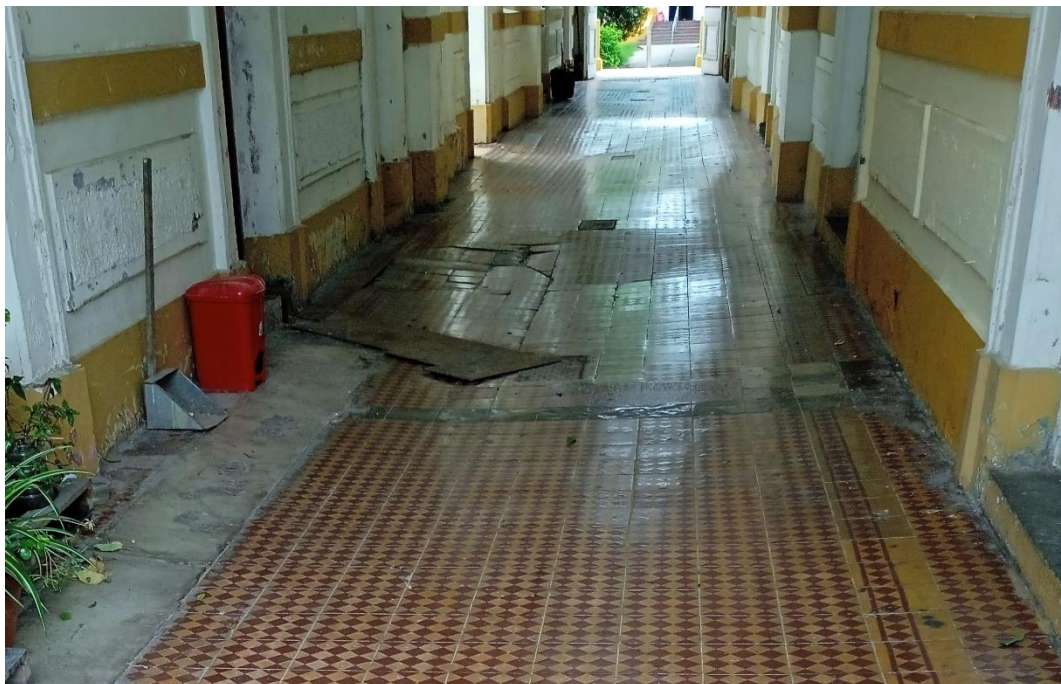
**FOTO 02** : Grave subsidencia en piso de corredor

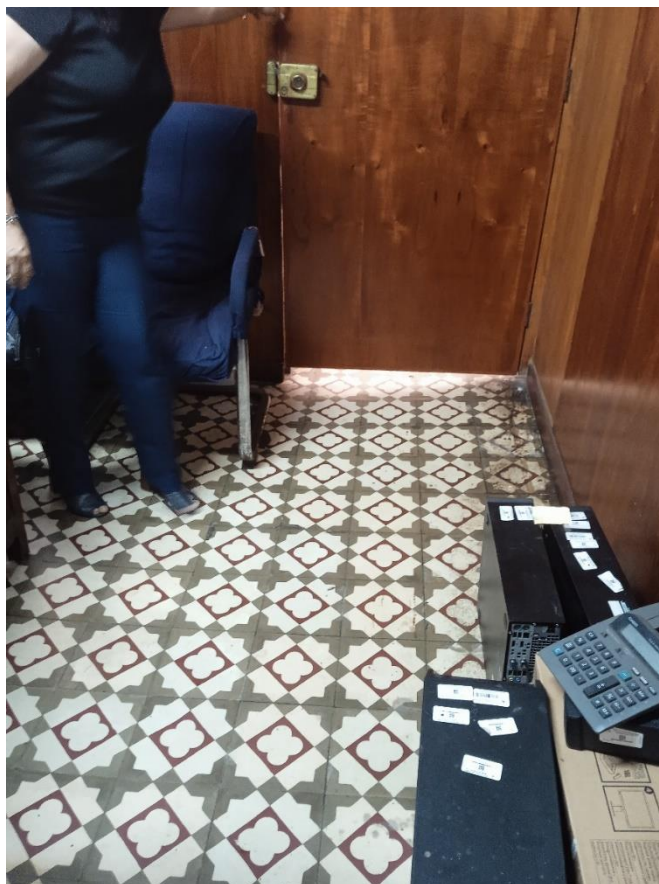
**FOTO 04:** Se observa la apertura en vano y hundimiento del nivel del piso

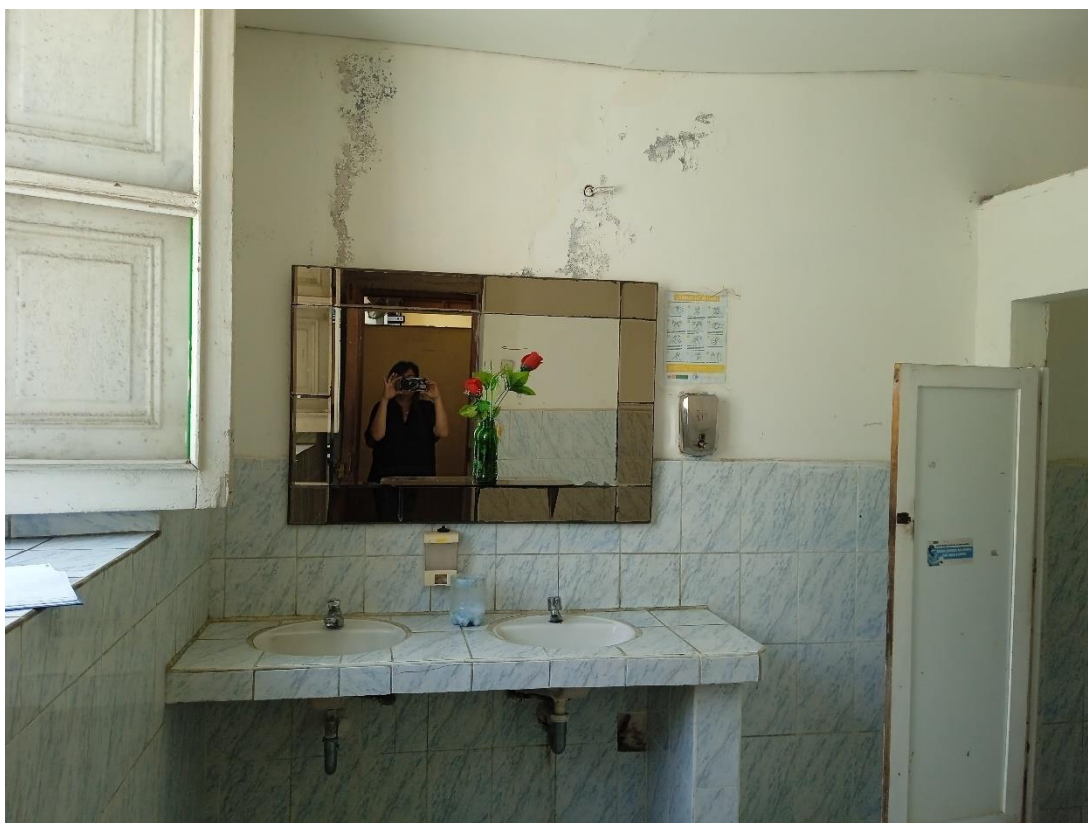
**FOTO 05:** Se observa presencia de humedad en muros y desprendimiento de pintura

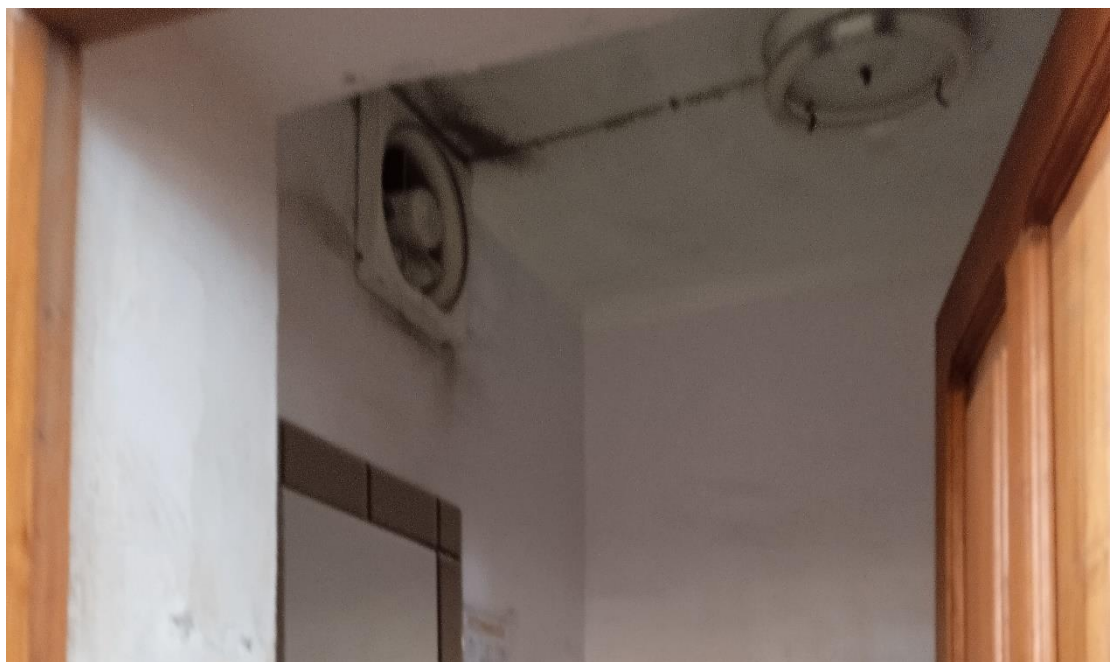
**FOTO 06:** Extractor colocado al interior del otro ambiente de baños

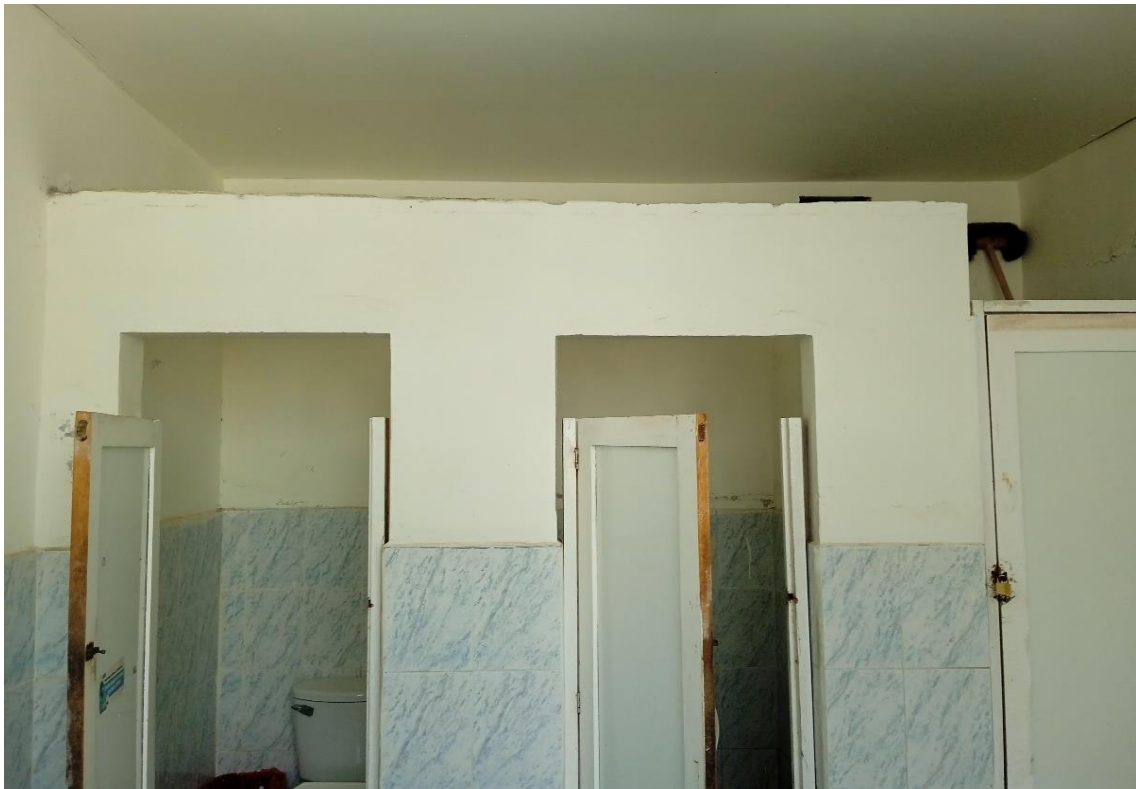
**FOTO 07:** habilitación en tabiquería muro de soga simple media altura

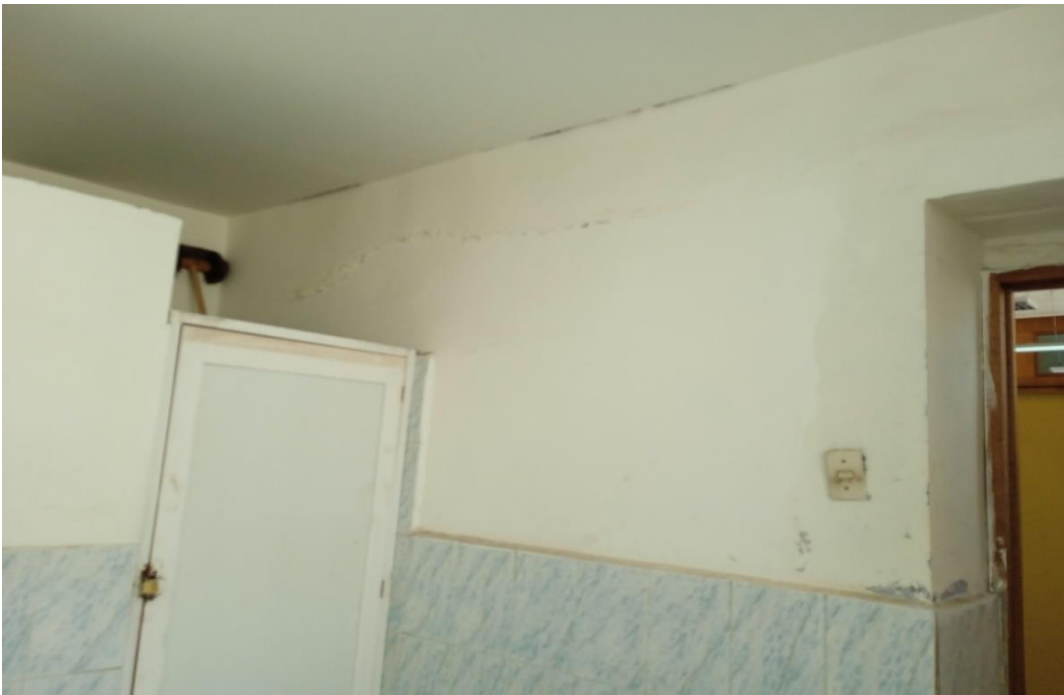
**FOTO 08:** Presencia manchas de Humedad en muros originales

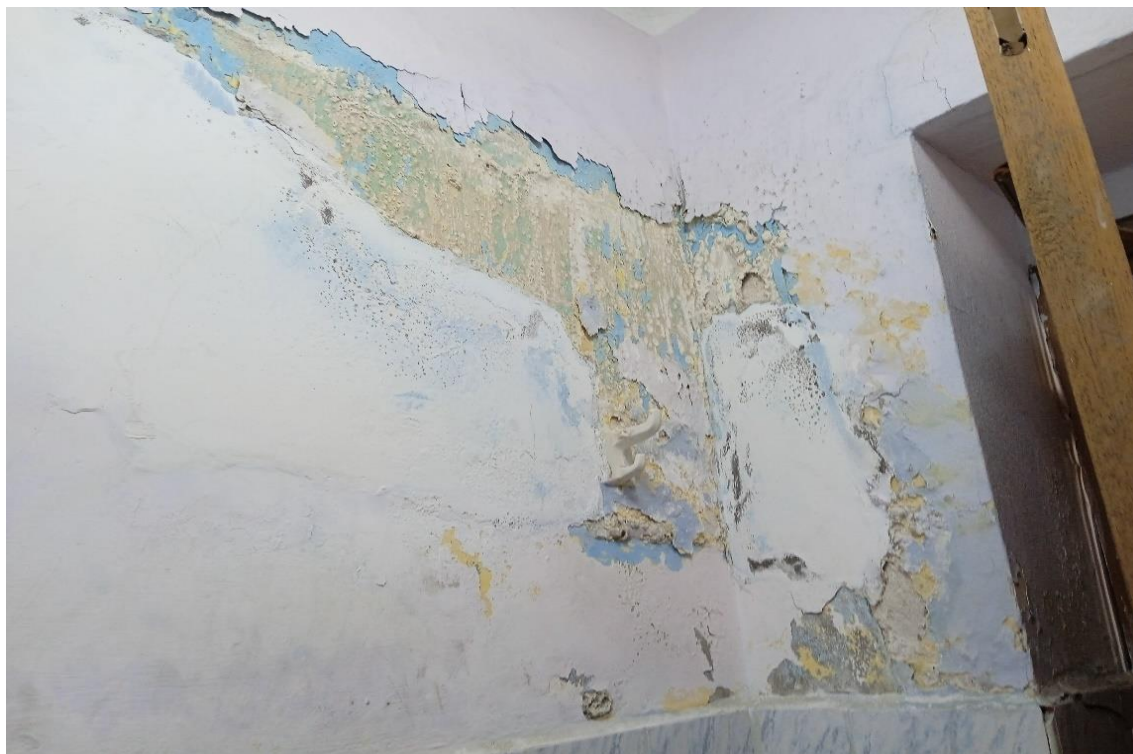
**FOTO 09:** Erosión de su recubrimiento por humedad en muros.

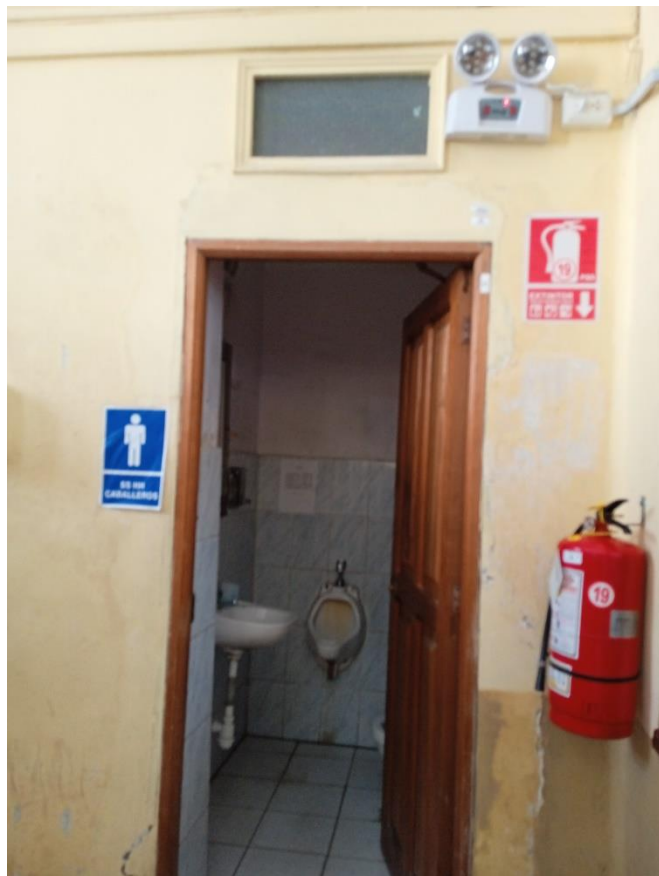
**FOTO 10:** ventilación al interior de oficinas

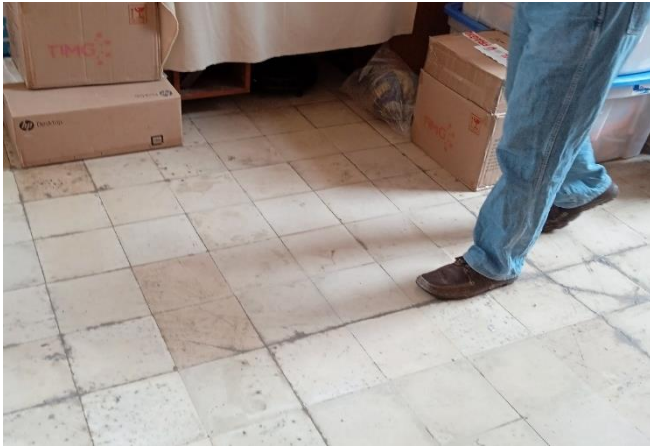
**FOTO 11:** hundimiento en piso de comunicación.

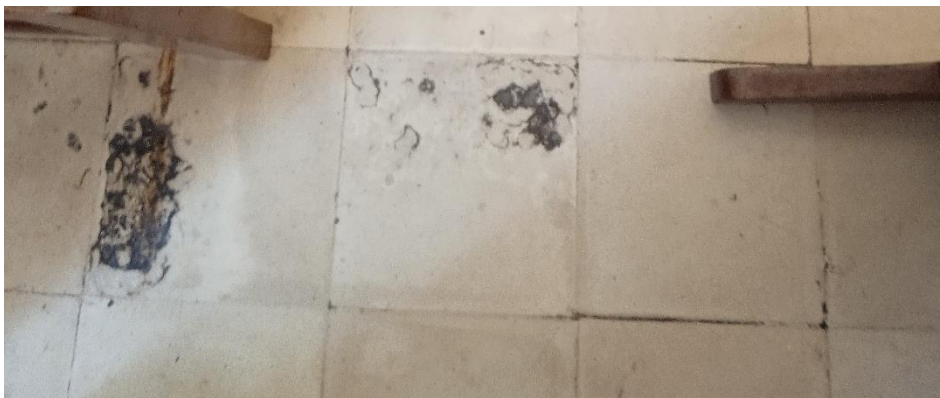
**FOTO 12:** grietas en baldosas

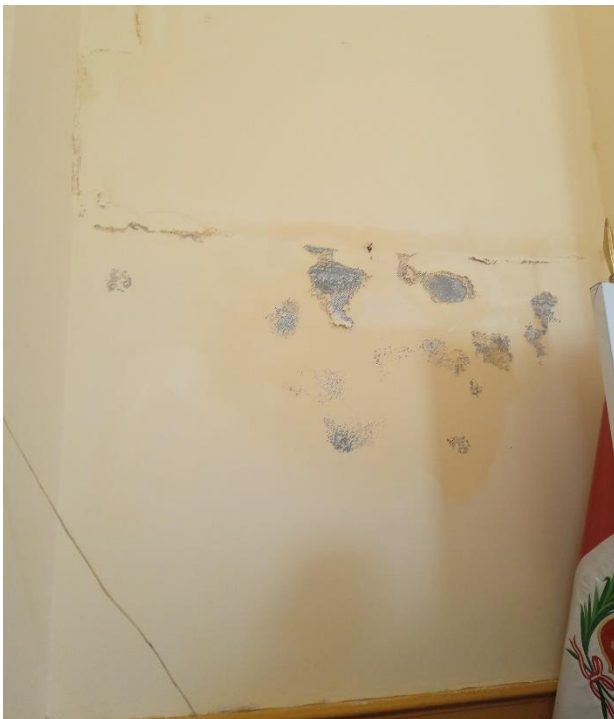
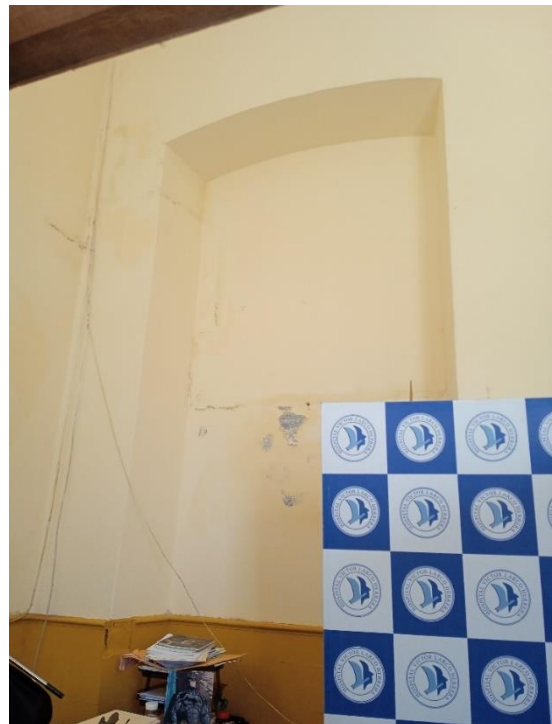
**FOTO 13:** desprendimiento y manchas de la pintura por humedad.

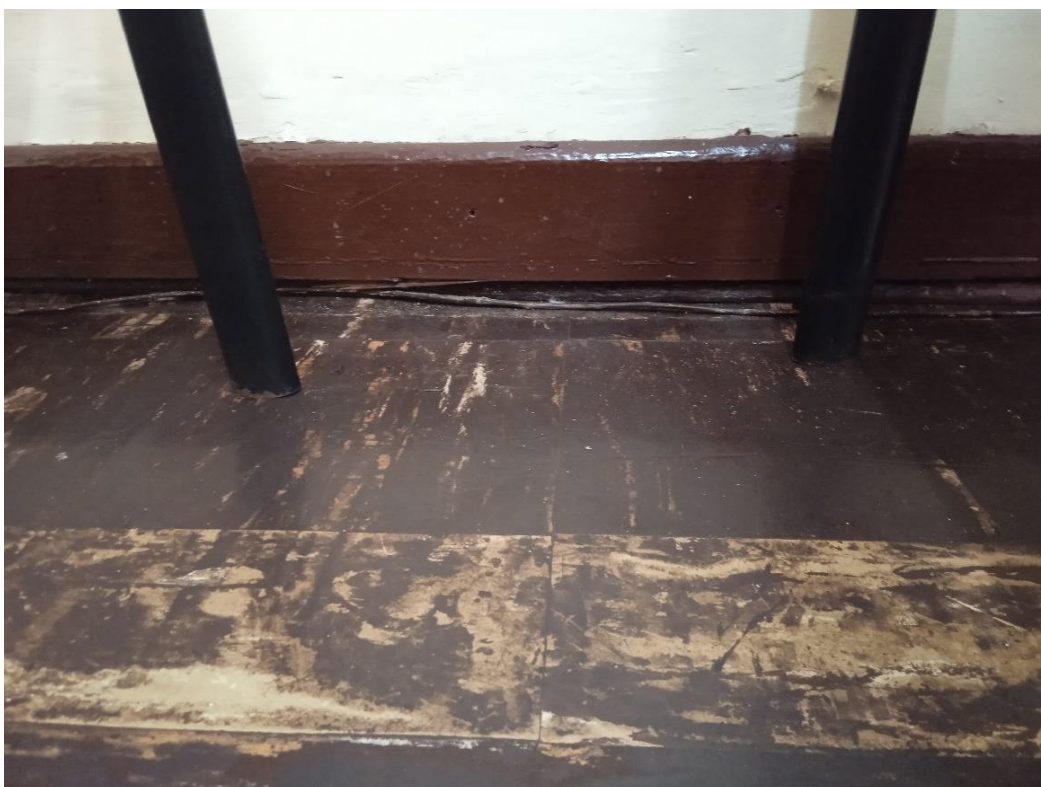
**FOTO 15:** apertura de la unión entre piso y muro por hundimiento

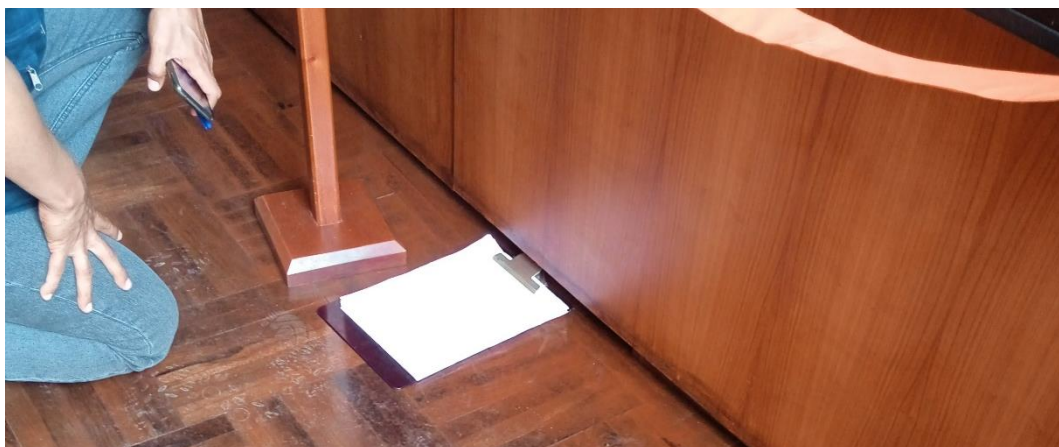
**FOTO 16:** desnivel del mueble de oficina por hundimiento de piso

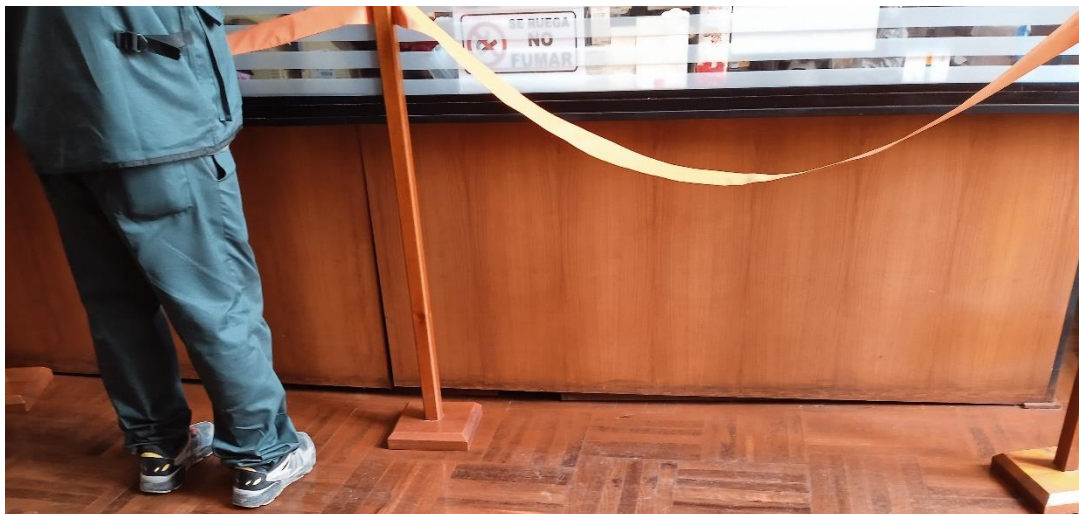
**FOTO 17:** desnivel del mueble de oficina por hundimiento de piso

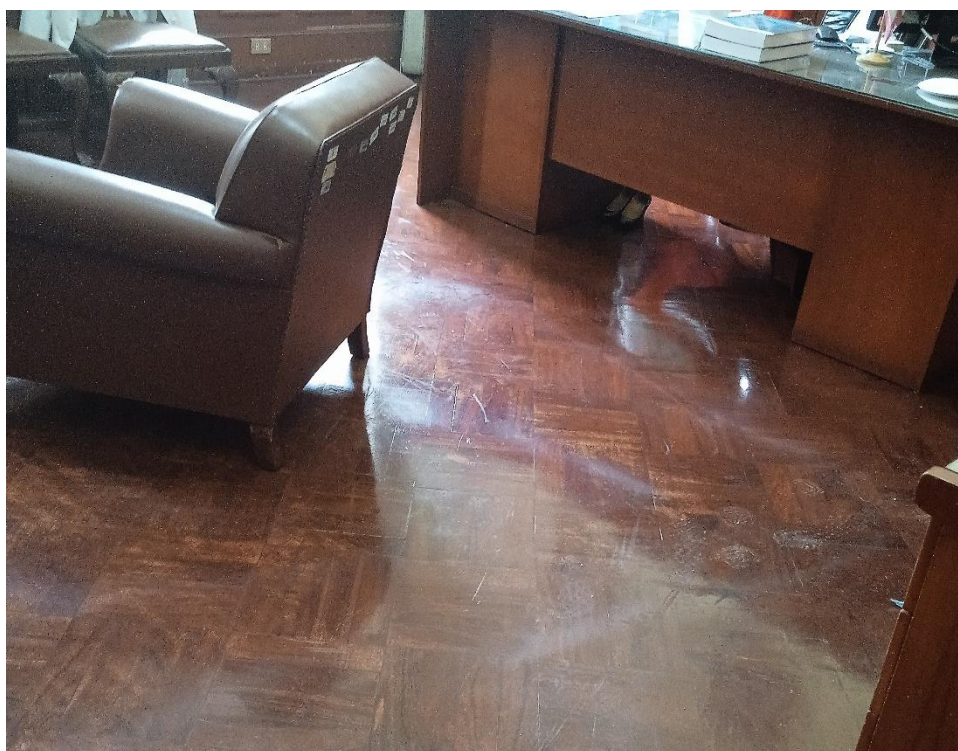
**FOTO 18:** desnivel del mueble de oficina por hundimiento de piso

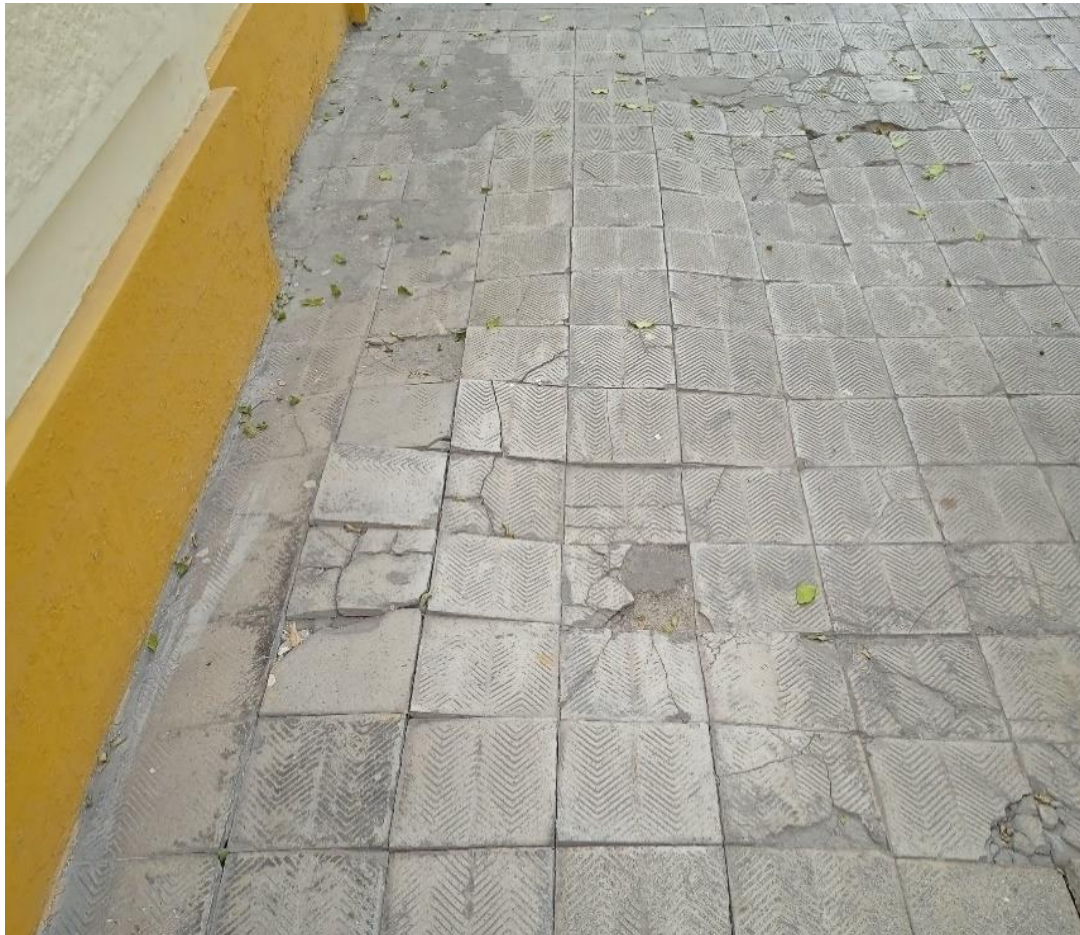
**FOTO 20:** erosión de superficie de corredor exterior
