Proyecto	"MEJORAMIENTO DE LOS SERVICIOS TURÍSTICOS PÚBLICOS EN EL CENTRO CULTURAL WASICHAY, DISTRITO DE CHAZUTA, PROVINCIA DE SAN MARTÍN, DEPARTAMENTO DE SAN MARTÍN" CON CUI N°2471620
UEI	GERENCIA TERRITORIAL BAJO MAYO-TARAPOTO
Fecha	Octubre-2023
Especialidad	MEMORIA DESCRIPTIVA

**"MEJORAMIENTO DE LOS SERVICIOS TURÍSTICOS PÚBLICOS EN EL CENTRO CULTURAL WASICHAY DISTRITO DE CHAZUTA - PROVINCIA DE SAN MARTIN - DEPARTAMENTO DE SAN MARTIN", CUI N° 2471620**

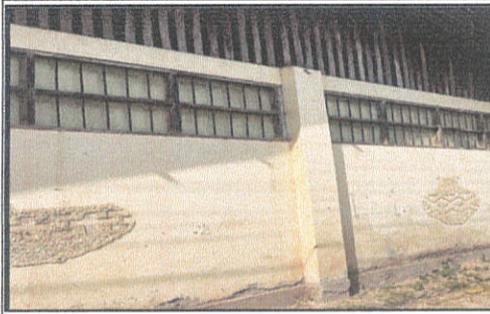
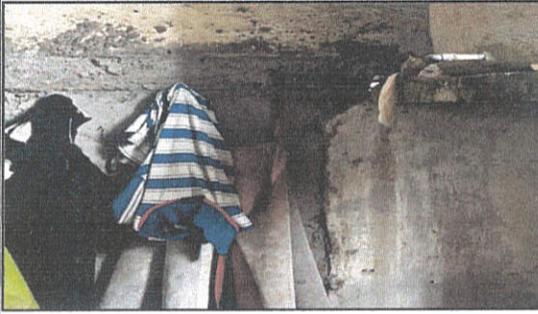
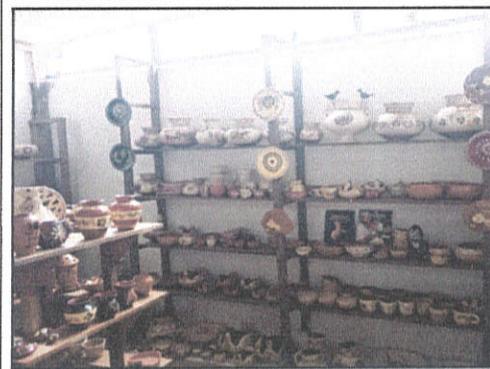
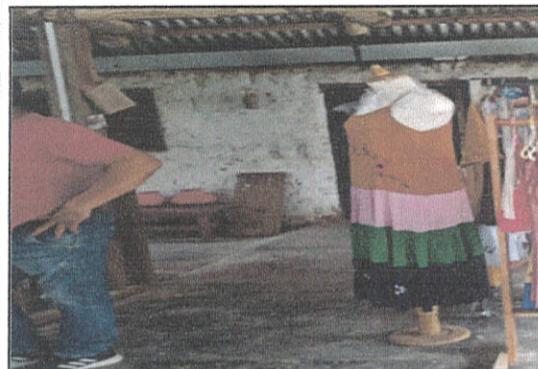
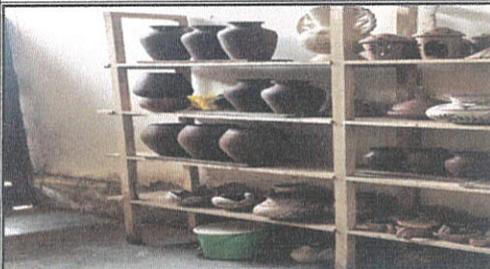
<ul style="list-style-type: none"> <li>- Humedad deteriora el tarrajeo</li> <li>- Fisuras en los muros.</li> <li>- Carencia de tecnica para el tarrajeo.</li> <li>- Muro de quincha, se encuentra deteriorada por la humedad.</li> <li>- Polilla y comejen, detrioran la madera donde esta asegurado los muros de superboard.</li> </ul>

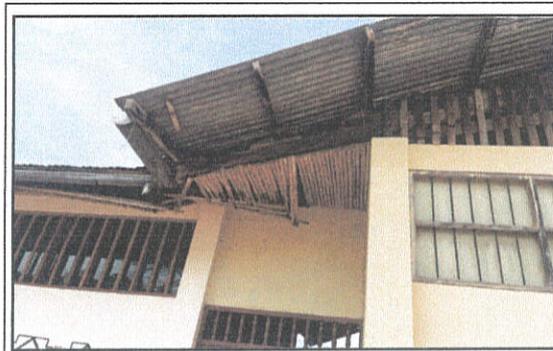
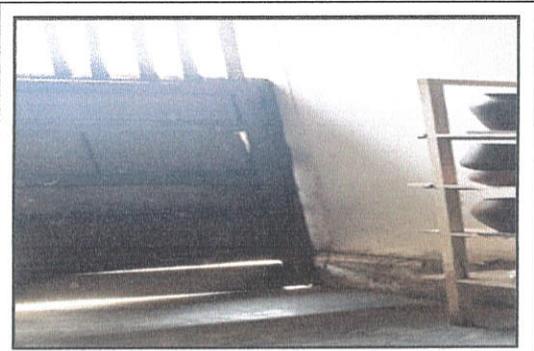
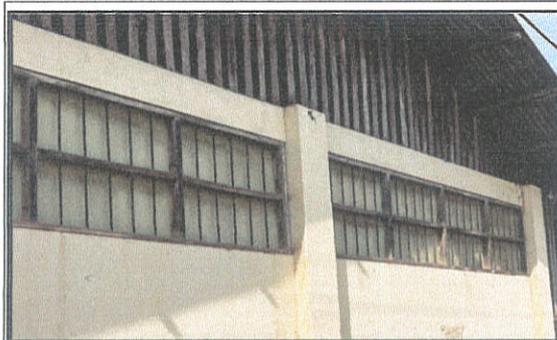
- Alto grado deterioro, fisuras y perdida de elementos.
- Presencia de humedad, afectando a la pintura, y deformación de los elementos maderables.

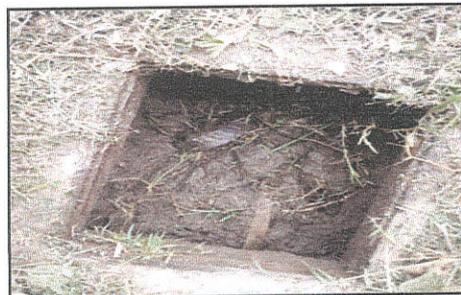
Se observa la caja de control de agua en deterioro, no cuenta con tapa y se encuentra colmatada con lodo.

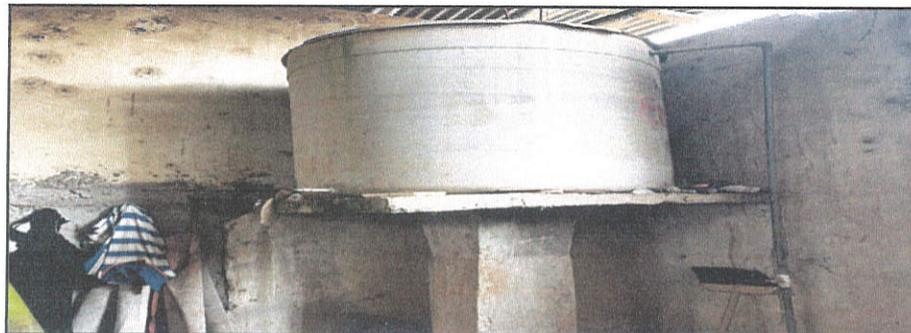
Se observa el tanque elevado sobre una loza maciza existiendo pandeo de dicha infraestructura.

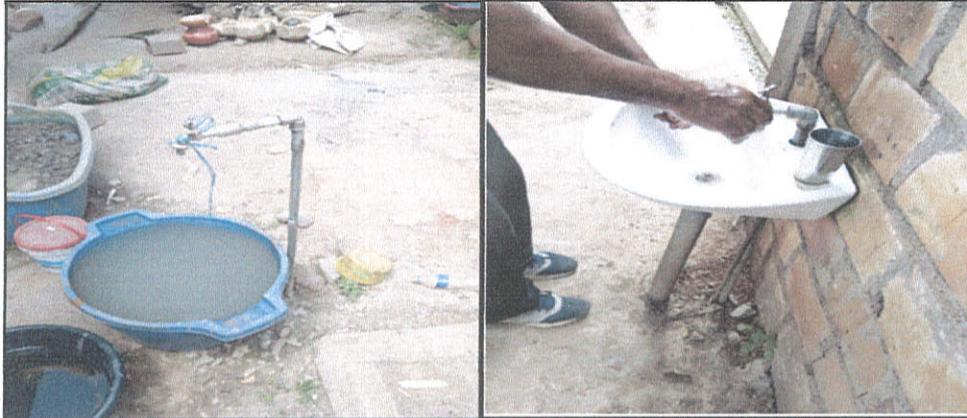
Se observa una salida de agua con una valvula de jardín, fijada en el suelo, y otro en un lavatorio instalado precariamente, en el área de los Hornos.

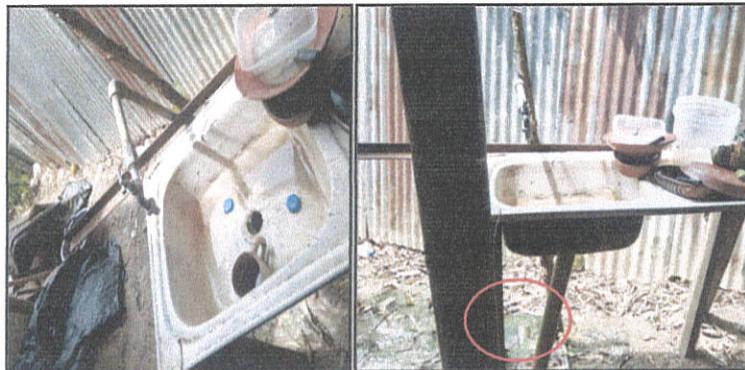
**Se encuentra con un lavatorio acero inoxidable, no cuenta con sumidero de desagüe y el grifo de bronce deteriorado; descarga a la interperie con dirección hacia el terreno del vecino.**

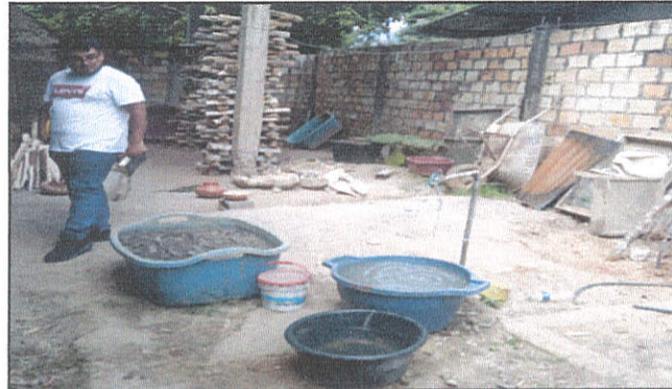
Se observa que no cuenta con una conexión a  
desague, en el área de los hornos.

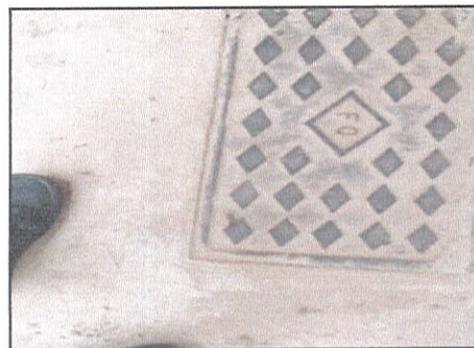
Se observa la caja de Registro de 12"x24" en la parte exterior de la edificación, donde recolecta las aguas hervidas interiores, para descargar en la red externa.

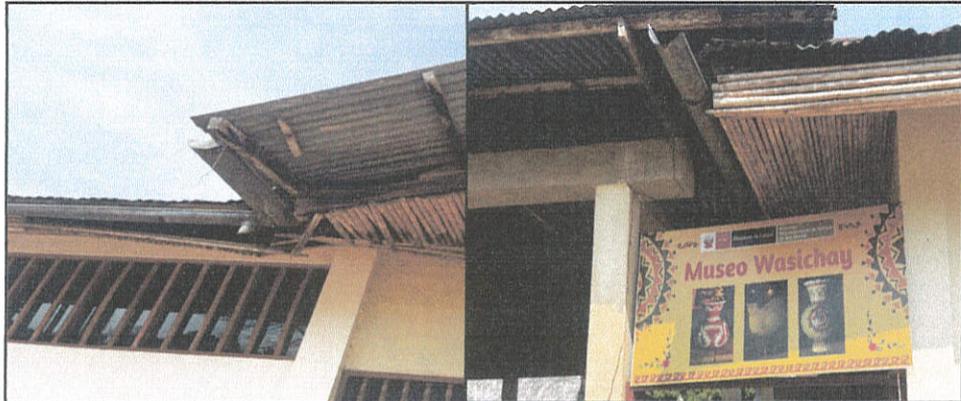
**Drenaje Pluvial solamente canaleta metalica en la Edificacion 1,2 y 3**

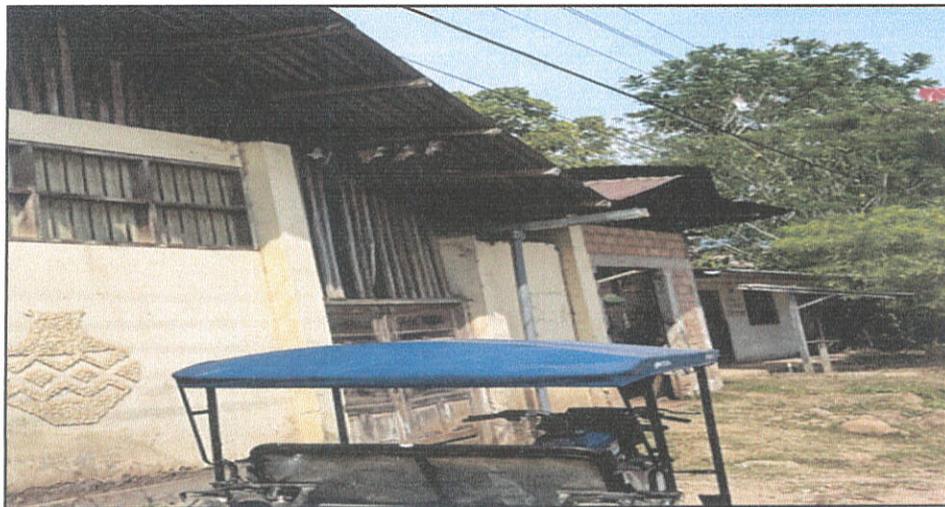
**Se observa la canaleta metalica pluvial asegurado con alambre Negro N°16 y una montante sin empotrar con descarga hacia la calle.**

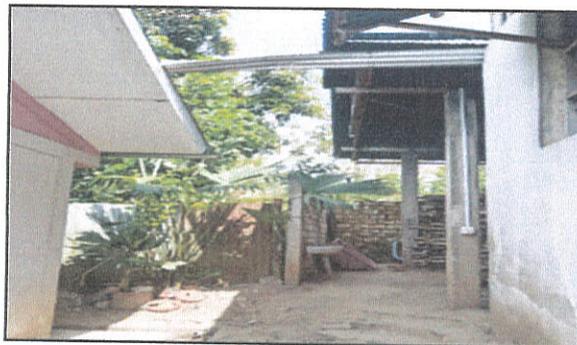
Se observa una canaleta de calamina galvanizada con descarga hacia el techo de los SS.HH.

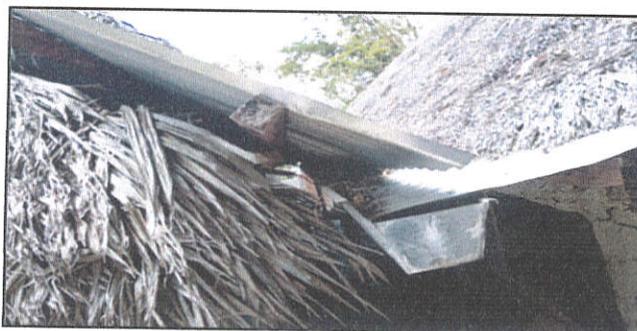
Se observa la canaleta metálica que es insuficiente para recibir las aguas pluviales de los dos techos.

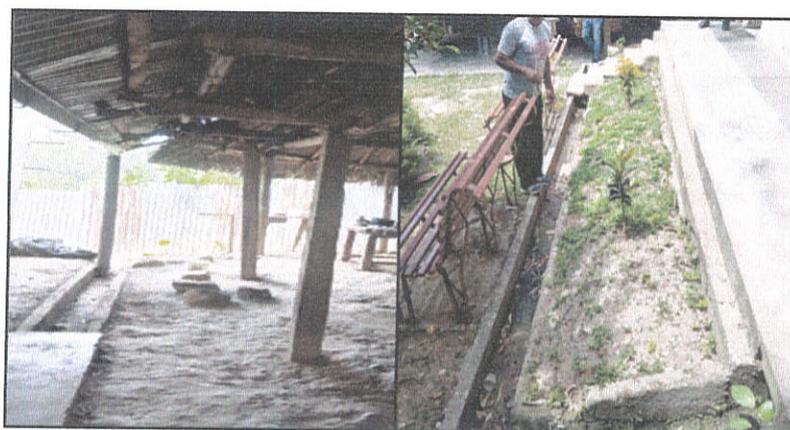
Se observa la cuneta de las aguas pluviales de los SS.HH en todo el perímetro, donde descarga hacia el terreno del vecino.

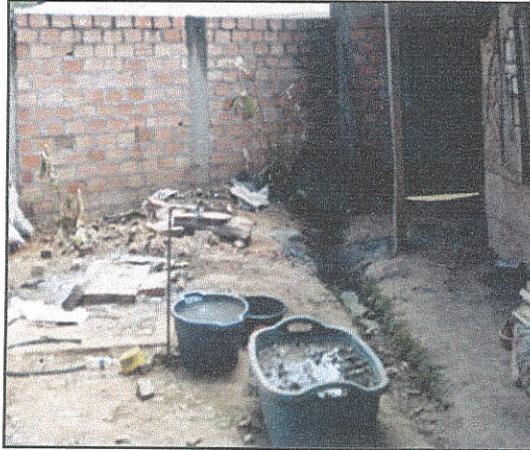
En la parte posterior del ambiente de los hornos, se observa una cuneta natural, colmatada con basura y vegetación

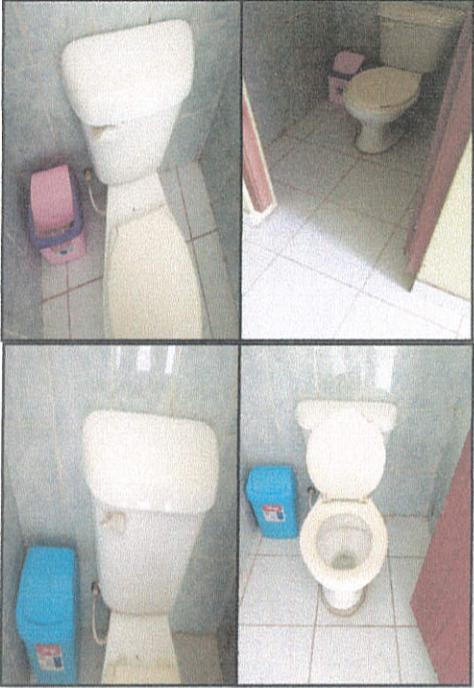
<b>SS.HH 1 ( Mujeres)</b>	
<b>Descripcion</b>	<b>Imagen</b>
<ul style="list-style-type: none"> <li>- Inodoros de loza vitrificada blanco con tanque blanco</li> <li>- Las tuberías de PVC se encuentran empotradas a las paredes y las valvulas de descarga deterioradas; y se observa una pequeña fuga de agua por problemas de la bolla.</li> <li>- No cuenta con sumidero y Registro Roscado.</li> <li>- No cuenta adaptado para discapacitados y no cuenta lo demás accesorios papelera.</li> </ul>

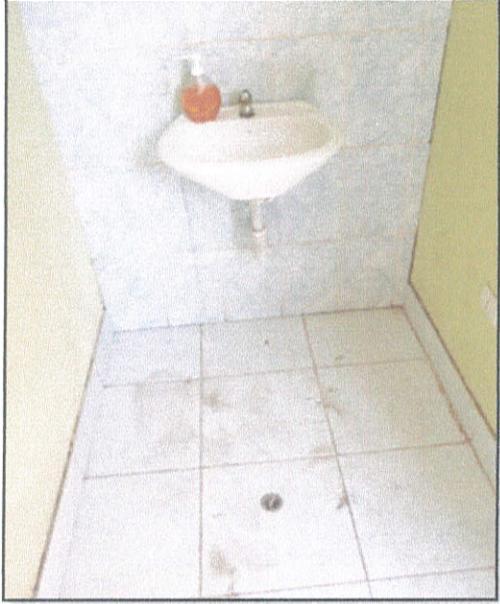
<ul style="list-style-type: none"><li>- Lavatorio de loza vitrificada blanco, sin pedestal y llave cromada en buenas condiciones,</li><li>- Cuenta con un sumidero de 2".</li><li>- Las tuberías de PVC se encuentran empotradas a las paredes.</li><li>- No cuenta con dispensador de papel, de jabon y colgador de toalla.</li></ul>

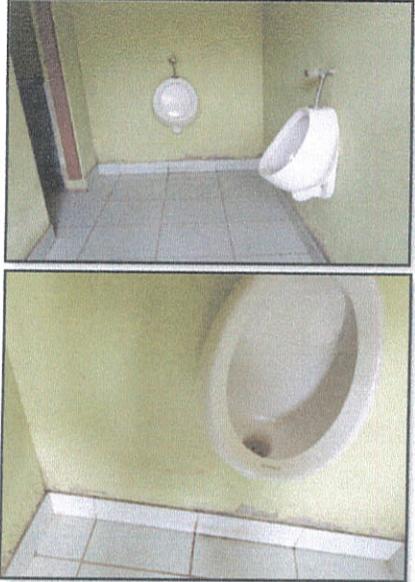
<b>SS.HH 2 ( Varones)</b>	
<b>Descripcion</b>	<b>Imagen</b>
<ul style="list-style-type: none"> <li>- Urinario de loza vitrificada blanca, con conducto cromado y trampa incorporada, no existe fuga de agua. En buen estado.</li> <li>- La tubería de pvc, se encuentra empotrado en la pared.</li> <li>- No cuenta con divisiones entre urinarios.</li> </ul>

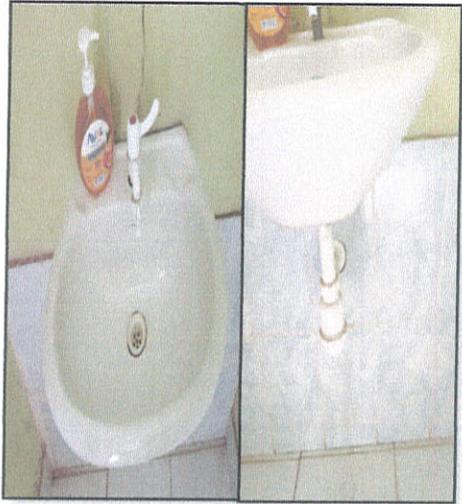
<ul style="list-style-type: none"> <li>- La tubería de pvc, se encuentra empotrado en la pared.</li> <li>- Lavatorio de loza vitrificada blanco, sin pedestal y llave pvc en buenas condiciones y presión.</li> <li>- No cuenta con dispensador de papel, de jabon y colgador de toalla.</li> </ul>

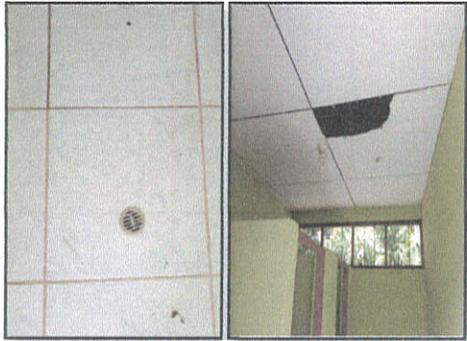
<ul style="list-style-type: none"> <li>- Cuenta con sumidero, en buenas condiciones.</li> <li>- El cielo raso se encuentra deteriorado, con un agujero.</li> </ul>

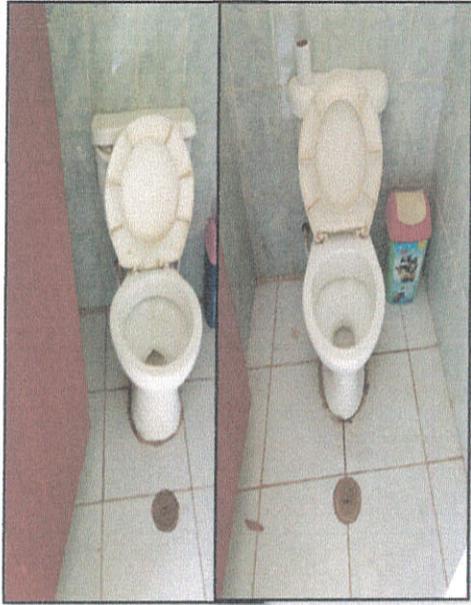
<ul style="list-style-type: none"> <li>- Inodoros de loza vitrificada blanco con tanque blanco</li> <li>- Las tuberías de PVC se encuentran empotradas a las paredes y las valvulas de descarga deterioradas; y se observa una pequeña fuga de agua por problemas de la bolla.</li> <li>- Cuenta con Registro Roscado.</li> <li>- No se encuentra adaptado para discapacitados y no cuenta lo demás accesorios como papelera.</li> </ul>

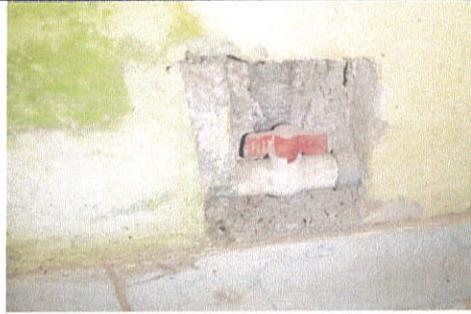
<ul style="list-style-type: none"> <li>- Válvula compuerta horizontal. No presenta fugas ni uniones universales dificultando su mantenimiento.</li> <li>- La caja para la Válvula no cuenta con tapa y requiere limpieza y mejor acabado.</li> </ul>

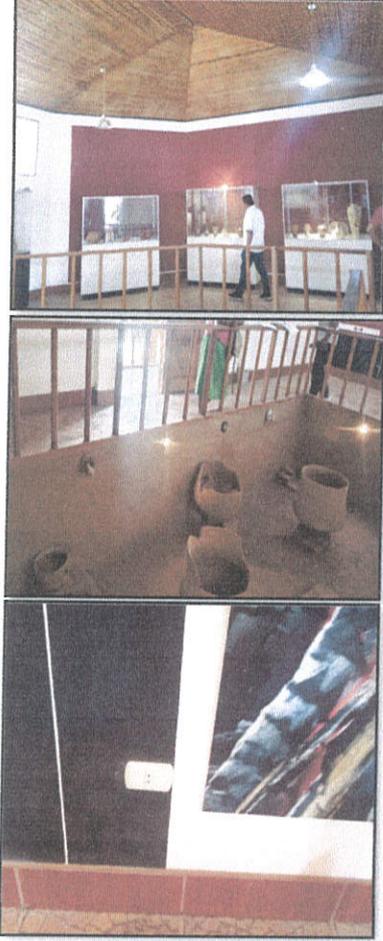
EDIFICACION 1 (Sala de Exhibicion)	
Descripcion	Imagen
<ul style="list-style-type: none"> <li>- Se observa para la iluminacion, lamparas colgantes en total 6, y 3 de ellas se encuentran defectuosas no prenden.</li> <li>- Tiene luminarias empotradas en el muro, para la iluminación de las urnas, algunas se encuentran con problemas ya que no prenden y las otras se encuentran en buen estado.</li> <li>- Se observa un tomacorriente simple en buen estado, con ranura para conectar.</li> <li>- Se observa en las vitrinas de exhibición de las cerámicas, cuentan con unas lámparas adosadas.</li> </ul>

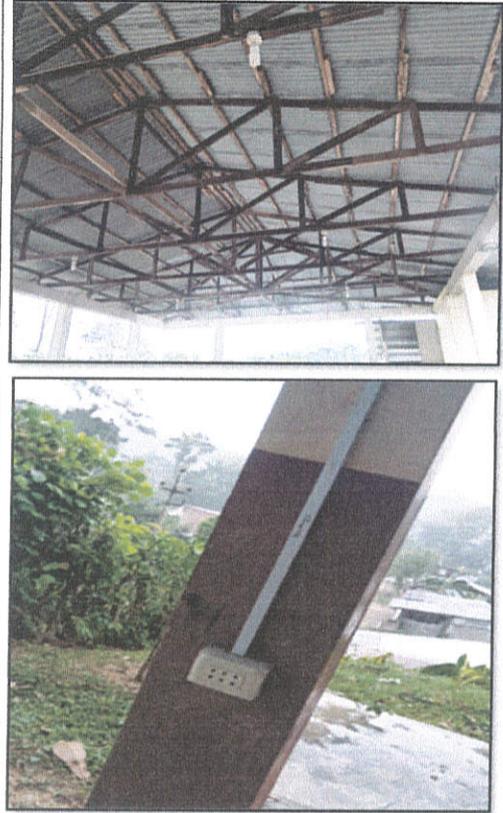
**EDIFICACION 2 (Auditorio/ Atrio, Almacen de Agricultura y los Vestidores)**

Descripcion	Imagen
<ul style="list-style-type: none"> <li>- El alumbrado interior del auditorio cuenta con focos ahorradores adosados en la madera de los tijerales, los conductores eléctricos se encuentran protegidos por tubería de pvc.</li> <li>- En los ambientes de los vestidores y el almacen de agricultura, no cuentan con alumbrado.</li> <li>- Cuenta con un tomacorriente con tres salidas, adosado en las columnas de concreto, y los conductores protegido por una canaleta eléctrica.</li> </ul>

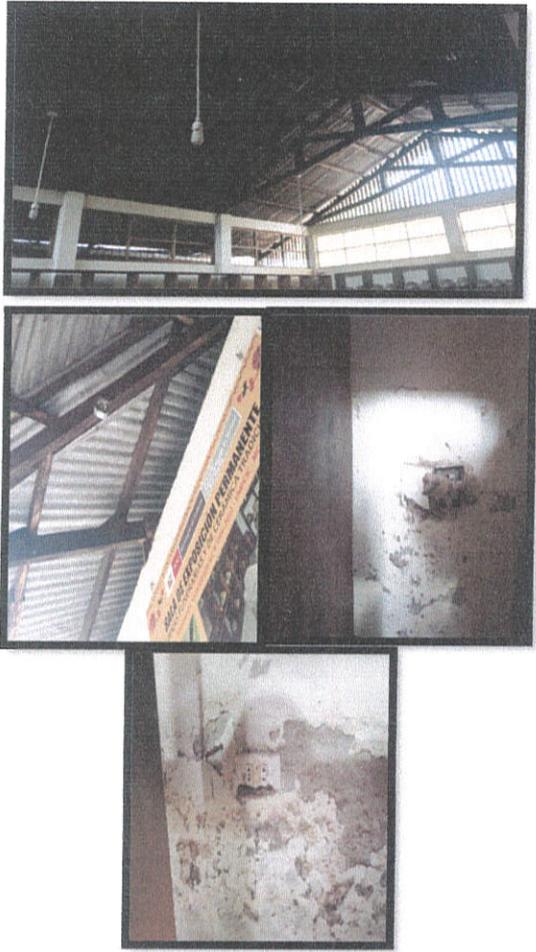
**EDIFICACION 3 (Sala de Exhibicion 2, la Oficina Patronato Cultural, Sala de Exhibicion 3 er de Ceramica a Torno y El taller de Ceramica a Torno)**

Descripcion	Imagen
<p><b><u>Sala de Exhibicion 2</u></b></p> <ul style="list-style-type: none"> <li>- Se observa alumbrado de focos ahorradores, supendidos con bajadas de tuberia pvc y la cajas eléctricas.</li> <li>- En la entrada en la viga de madera cuenta con una caja eléctrica metalica, la cual carece de luminaria.</li> <li>- Los tomacorrientes se encuentran deteriorados y rotos, por causa de la humedad y la falta d emantenimiento; además se observa un tomacorriente en la esquina del ambiente adosado a la paredy los conductores protegidos con una canaleta pvc, por lo que carece de trabajo técnico.</li> </ul>

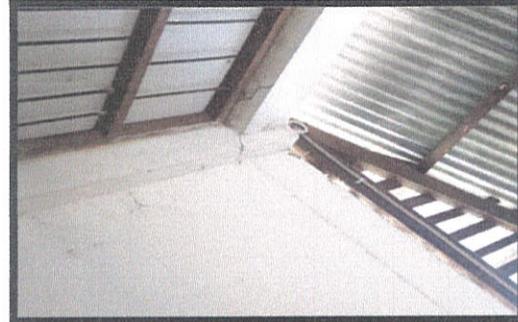
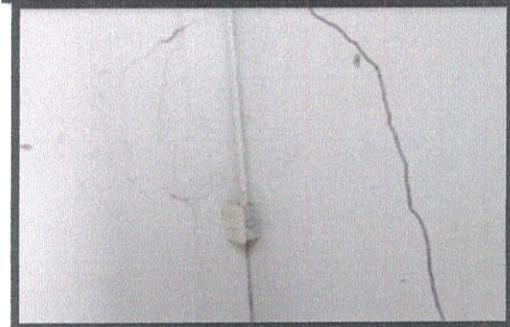
### Oficina Patronato Cultural

- No cuenta con alumbrado, por el tijeral de madera adjunto pasa una tubería eléctrica hacia una caja eléctrica.
- Cuenta con un tomacorriente adosado a la pared, y los conductores eléctricos protegidos con una tubería de pvc adosado a la pared.

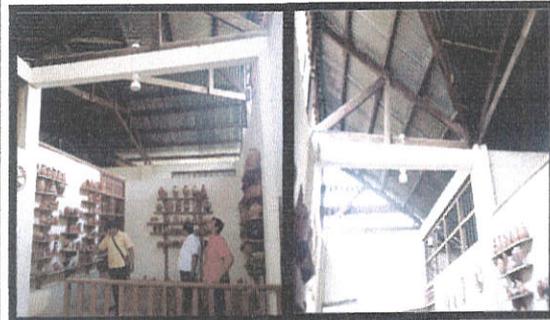
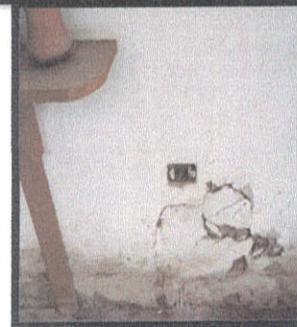
### Sala de Exhibición 3 er de Ceramica a Torno

- Cuenta con una luminaria led, adosado en la viga de concreto, los conductores eléctricos se encuentran protegidos por tuberías pvc, y en los quiebre carecen de curvas.
- Cuenta con una salida de tomacorriente, encontrándose obstruida y es afectada por la humedad.

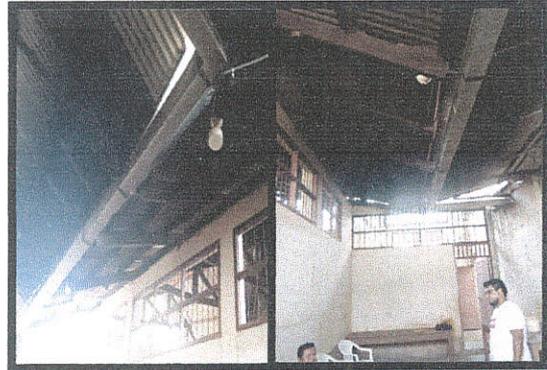
**El taller de Ceramica a Torno**

- Cuenta con dos salidas de luminarias con dos sockets, contando con una luminaria led.

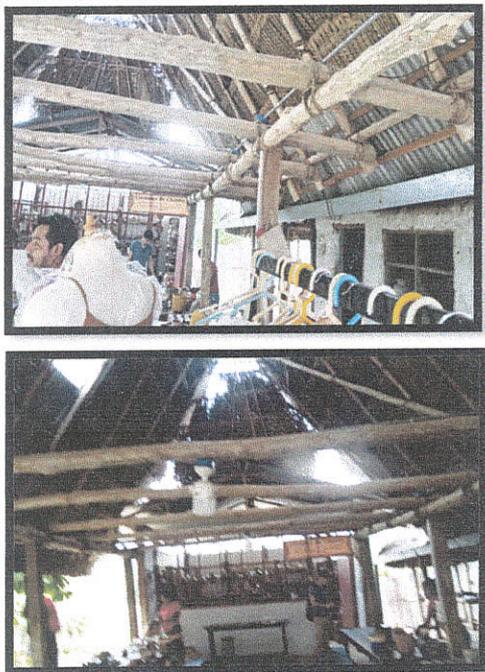
**EDIFICACION 4 (Ambiente de Venta de Ropa Tradiciona con Iconografiade Chazuta, Taller de Ceramica Tradicional y la Sala de Ventas)**

Descripcion	Imagen
<p><b><u>Ambiente de Venta de Ropa Tradiciona con Iconografiade Chazuta, Taller de Ceramica Tradicional</u></b></p> <ul style="list-style-type: none"> <li>- Los conductores eléctricos se encuentra protegidos por tubería pvc y con cajas de pase de pvc.</li> <li>- Cuenta con una luminaria de foco ahorrador, adosada en la viga de madera.</li> </ul>

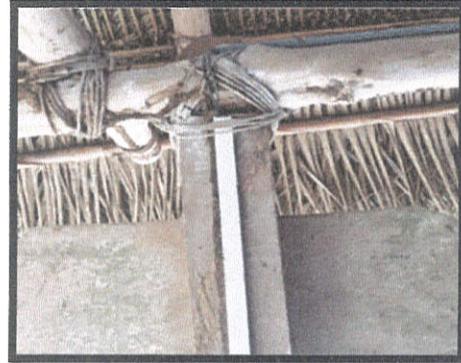
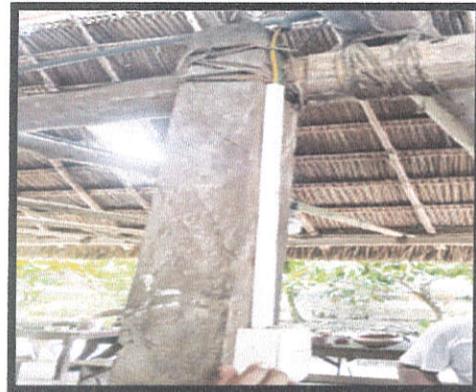
- Se observa que en los quiebres no cuenta con curvas, lo cual los conductores eléctricos tienen contacto directo con la madera, al cual representa un peligro.

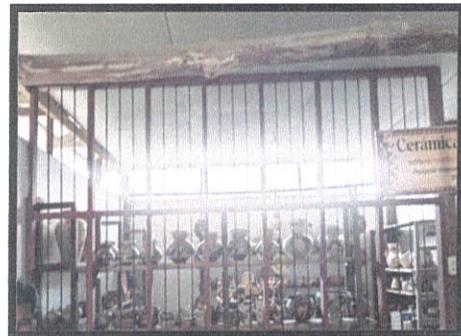
#### la Sala de Ventas

- Cuenta con una luminaria de foco ahorrador adosado en el cieloraso, y los conductores eléctricos están por encima del cieloraso.

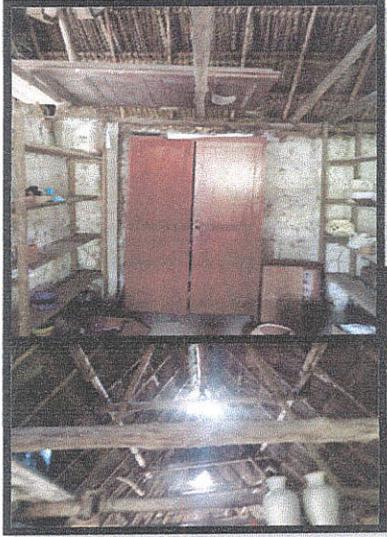
AMBIENTE, SALA DE SECADO	
Descripcion	Imagen
<p><b>En la sala de secado, no se cuenta con ninguna luminaria u/o coneccion de fluido eléctrica.</b></p>

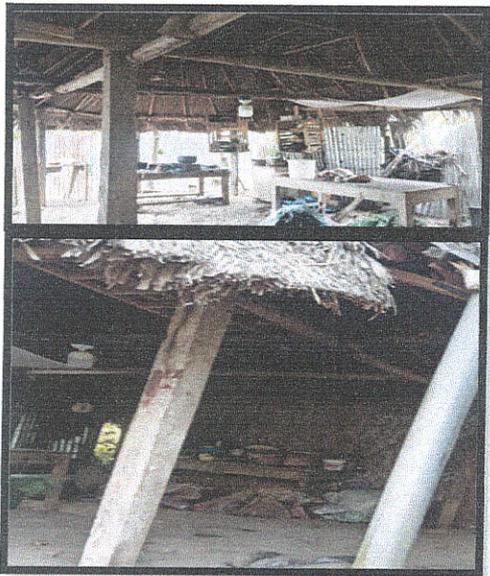
<b>AMBIENTE COCINA COMEDOR</b>	
<b>Descripcion</b>	<b>Imagen</b>
<ul style="list-style-type: none"> <li>- Cuenta con un foco ahorrador, en centro del ambien, por lo que observa que es insuficiente para la iluminación.</li> <li>- Los conductores Electricos, se encuentran asegiurado con pitas, a todo lo largo d ela s vigas de madera sin protección.</li> </ul>

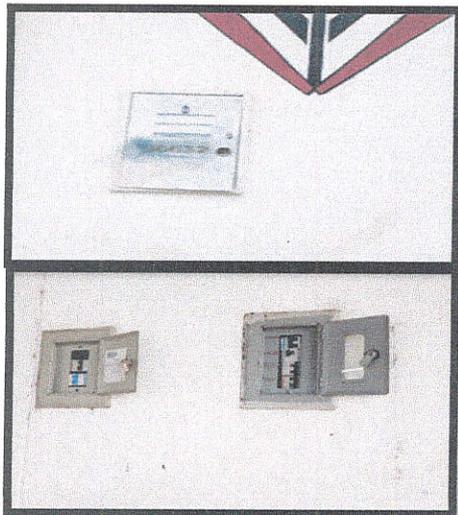
<b>OBRAS EXTERIORES</b>	
<b>Descripcion</b>	<b>Imagen</b>
<ul style="list-style-type: none"> <li>✓ Se cobserva el medidor donde llega la acometida de la calle con el sistema. Monofásico.</li> <li>✓ Cuenta con dos do tableros de distribución ( con 4 polos y 8 polos) pára las diferentes concecciones del centro cultural wasichay; además no</li> </ul>

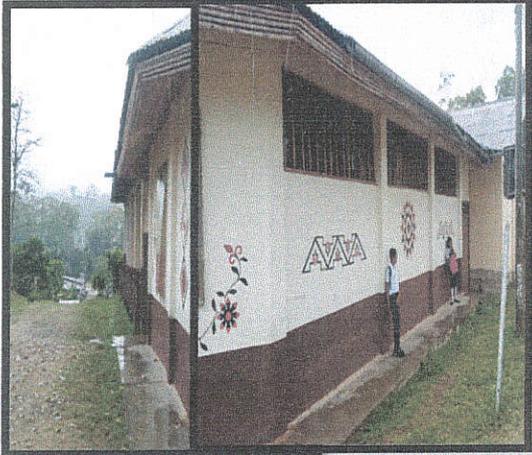
<p>cuentan con diferenciales,</p>	
<p>En la parte exterior del local Wasichay, no cuenta con iluminación, la cual en las noches representa un peligro.</p>
