EsSalud
Seguro Social de Salud

SEDE CENTRAL

AGOSTO 2019

1. RESUMEN EJECUTIVO

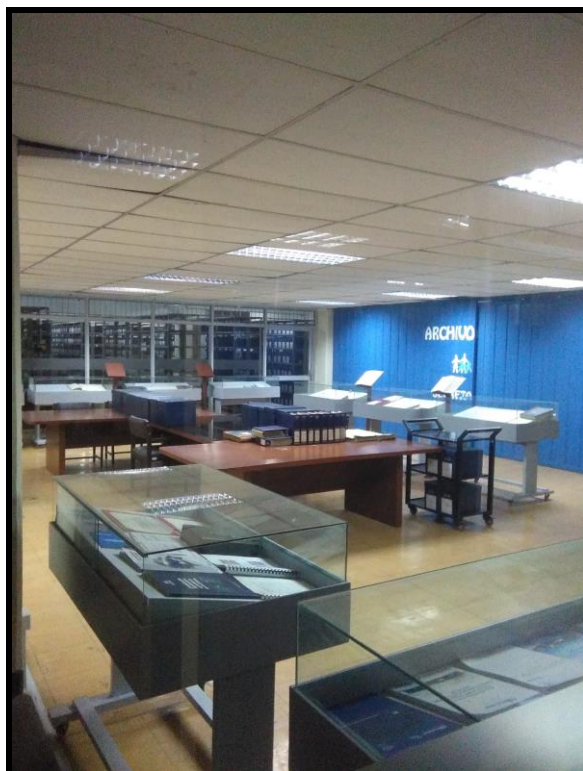
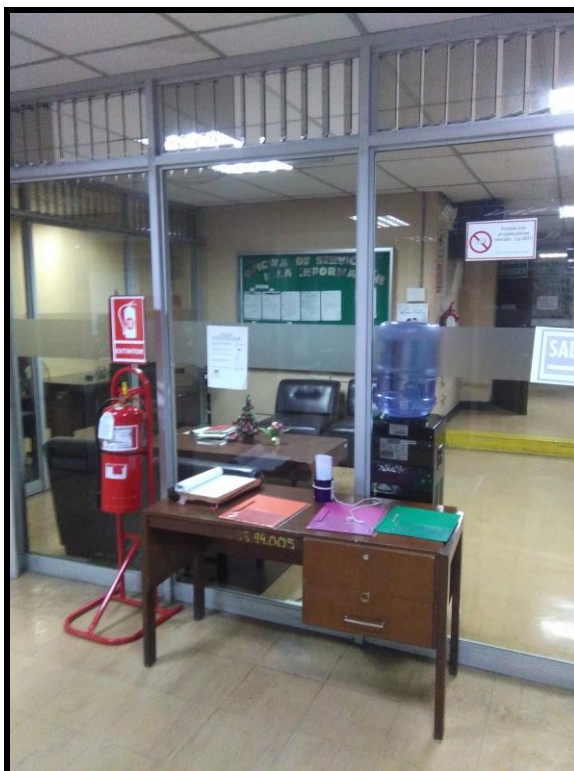
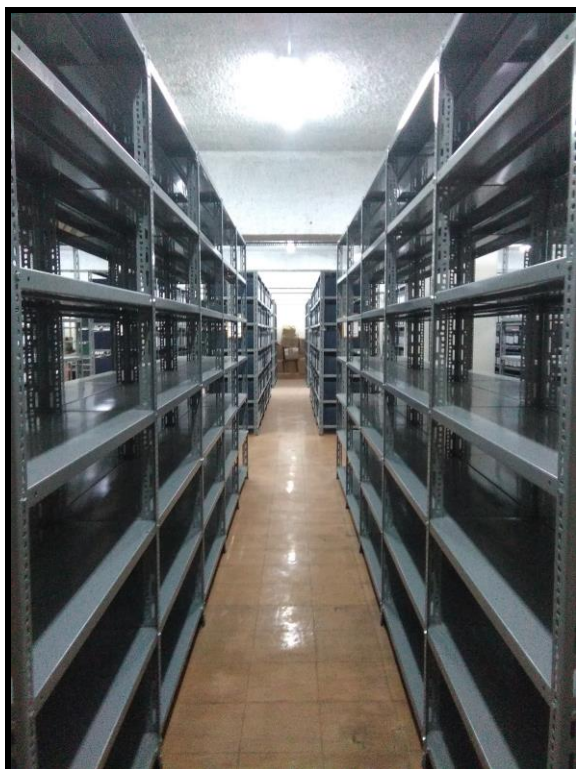
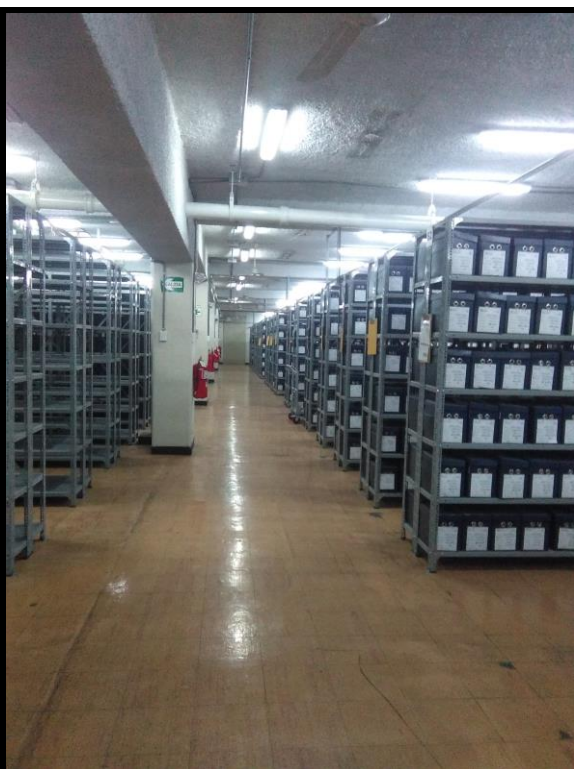
Consideramos los principales focos donde pueden ocurrir un incendio son el Archivo Central junto a los Almacenes, pues contienen una gran cantidad de material combustible, además no tienen el sistema de detección de humo activo. En el archivo central cuentan con gran cantidad de documentos de la Essalud, mientras que en el Almacén General cuentan con variedad de elementos, y también sustancias inflamables como son los baldes de pintura.

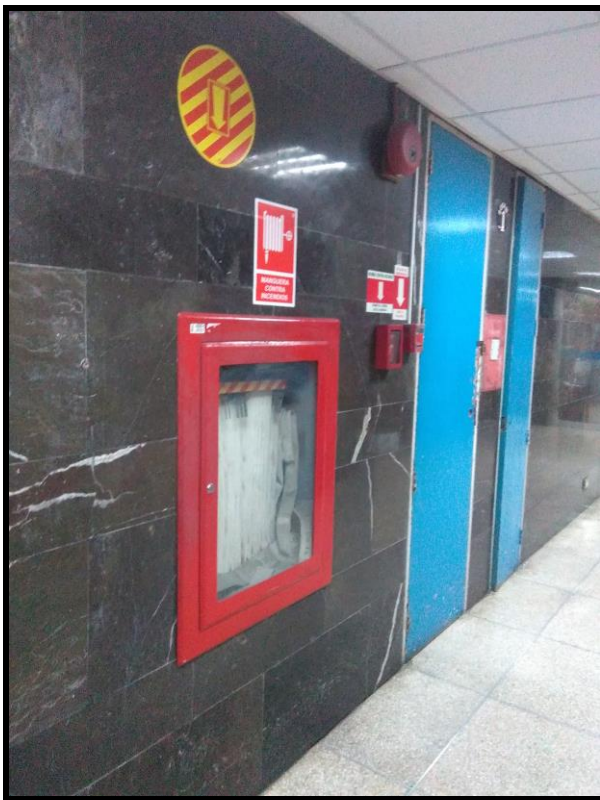
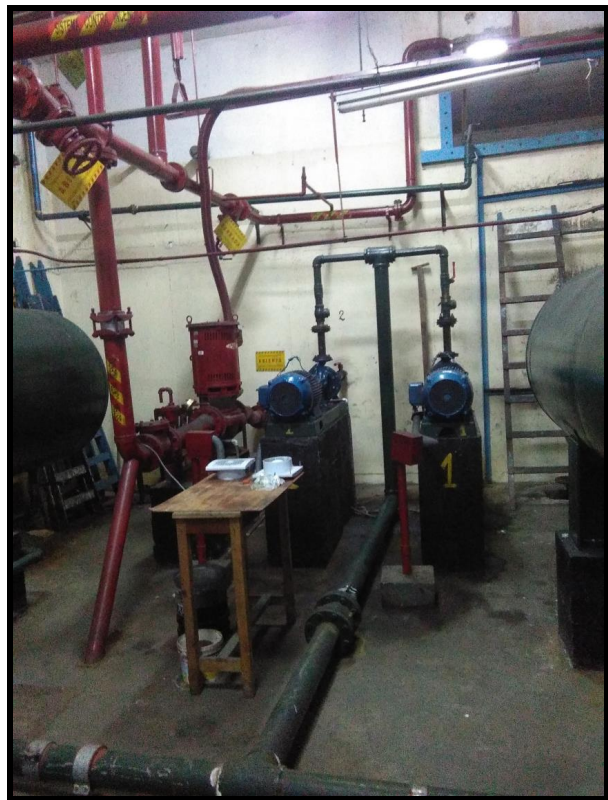
Gabinetes y Bomba contra incendio Edificio Lima

En el Edificio Lima cuentan con una bomba contra incendio que no es listada, la cual abastece una red de gabinetes, uno por cada piso del Edificio Lima. La bomba contra incendio es encendida cada 15 días sin flujo de agua durante treinta minutos, tal como lo estipula la NFPA 20: "Estándar para la instalación de bombas contra incendio estacionarias".

B. Para los sistemas húmedos de protección contra incendios instalados en el Edificio Lima y el Complejo Arenales, recomendamos contratar una empresa especializada para verificar la compatibilidad de la instalación actual con la Norma NFPA 13, 14, 20 y 25.

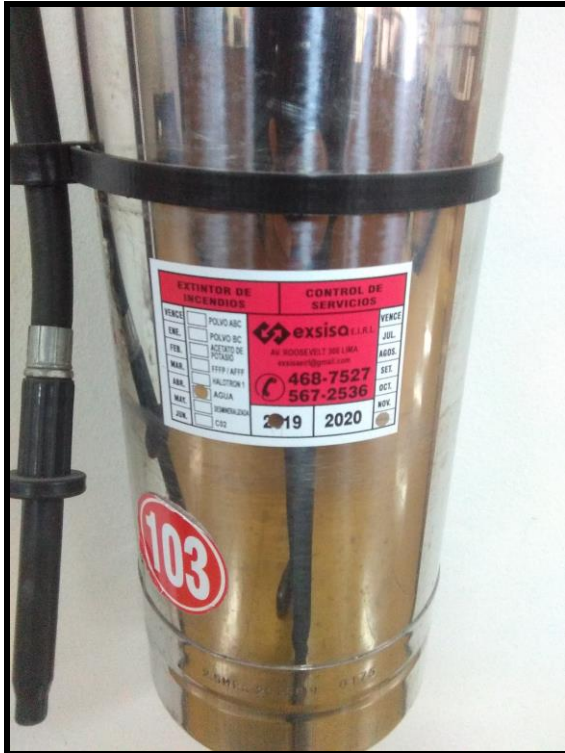
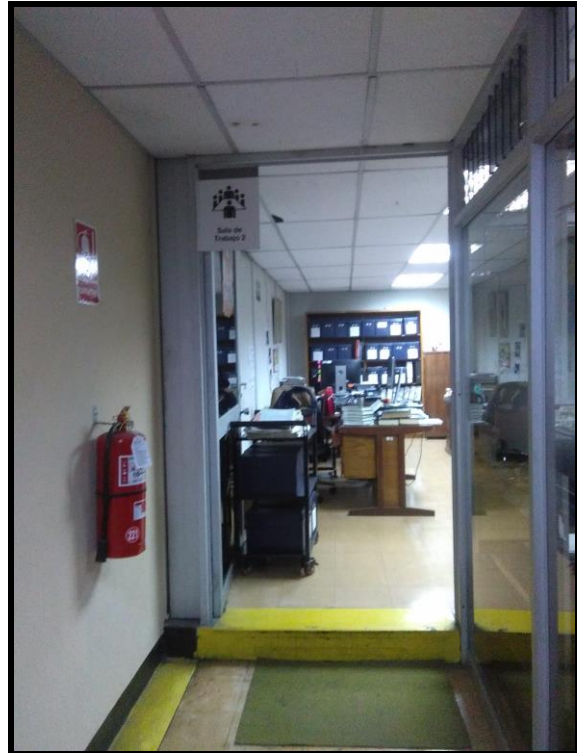
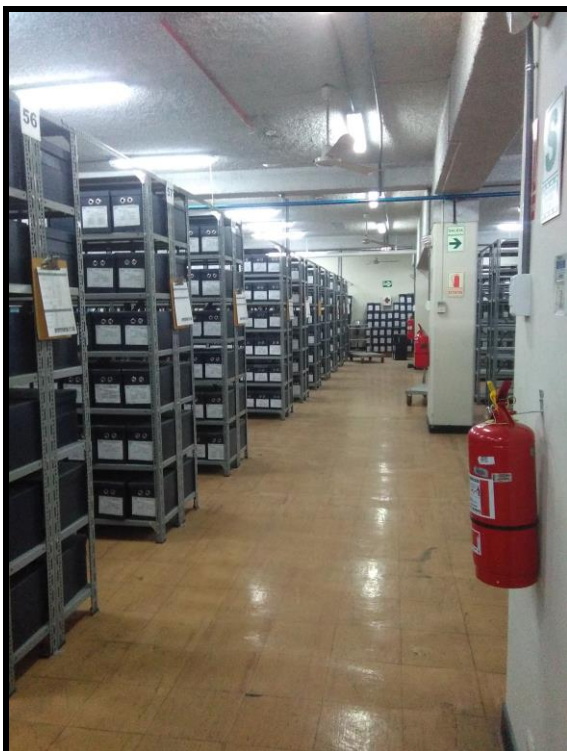
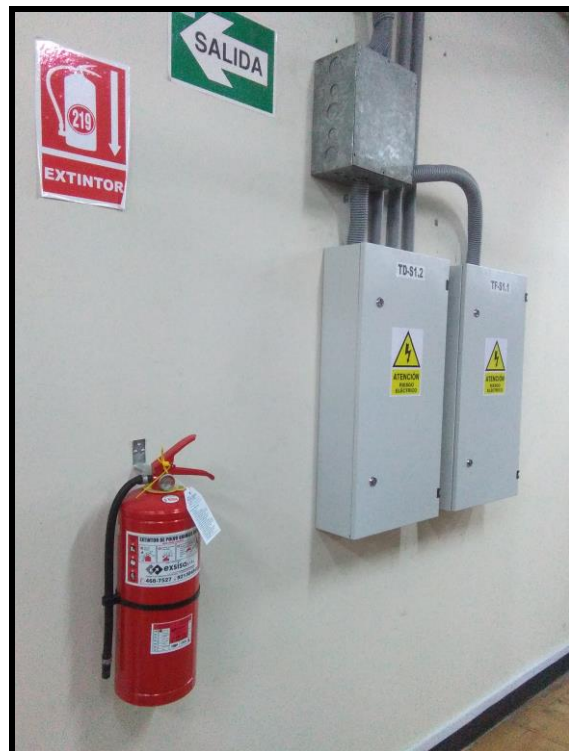
En el caso del Complejo Arenales, tienen una red de gabinetes abastecida por otra bomba contra incendio, la cual, según nos comentaron, lleva 24 años inoperativa. Los gabinetes también se muestran descuidados.

Por último, a lo largo de todos los ambientes se pudo observar que los extintores estaban vigentes, ubicados correctamente y debidamente señalizados.

Extintor señalizado y gabinete en desuso

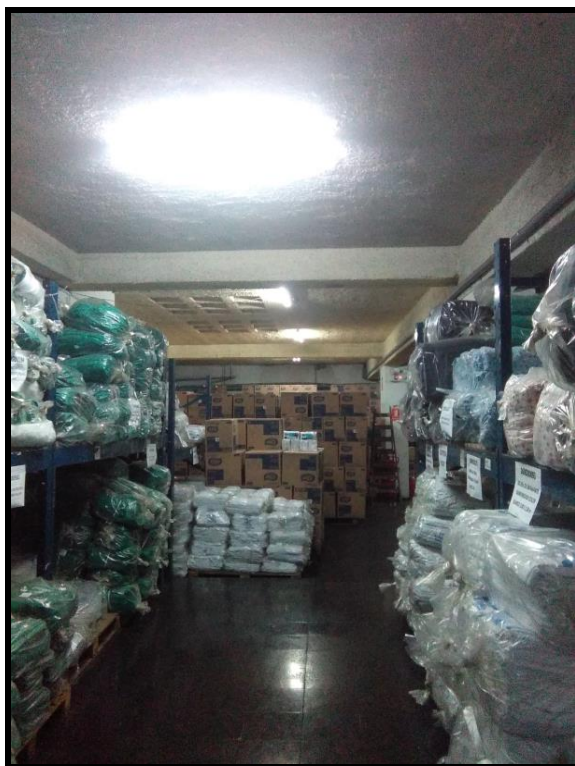
Almacén General

El hecho de no contar con un sistema de detección de humo activo agrava la severidad del riesgo, pues cualquier amago de incendio no podrá ser reducido inmediatamente. Si bien el almacén general y el archivo central se encuentran en ambientes independientes, ambos se encuentran en sótanos, lo cual cualquier incendio se propagaría inmediatamente a pisos superiores, comprometiendo la totalidad de los edificios.

- C. En este predio tienen varias áreas de almacenamiento con presencia de alta carga combustible. Esta situación se agrava al tener estas áreas en sótanos debajo del edificio principal. Por ello recomendamos incluir en las Políticas de Seguridad la aplicación de controles de Trabajos en Caliente, que incluyan lo siguiente:

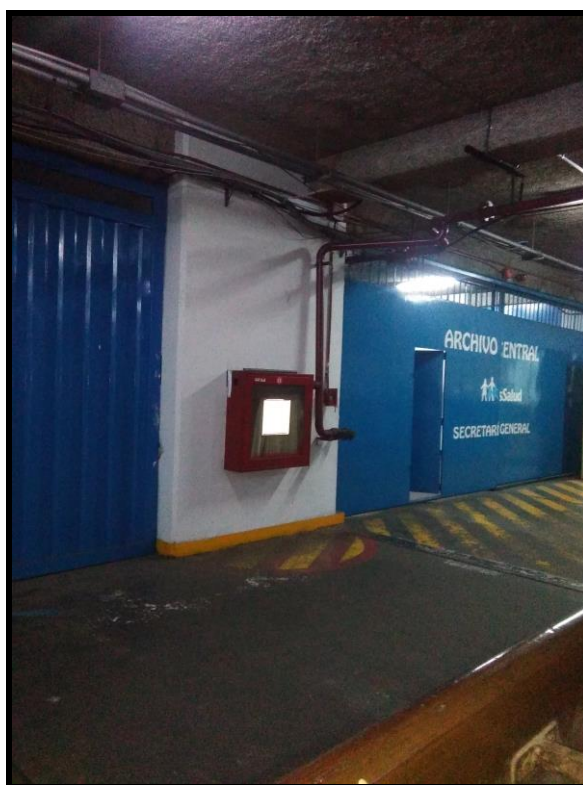
El Complejo Arenales cuenta con un sistema de agua contra incendio en desuso. El sistema cuenta con una bomba contra incendio, la cual no es listada y aparentemente está mal diseñada, alimenta un gabinete por piso, pero los gabinetes, según se comentó, no cuentan con los pitones adecuados para trabajar. La cisterna de agua es compartida con las bombas de agua potable.

Gabinets inoperativos

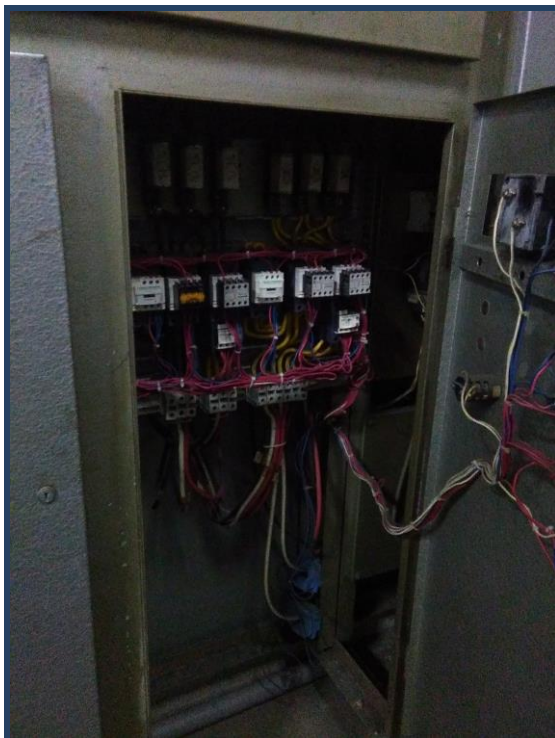
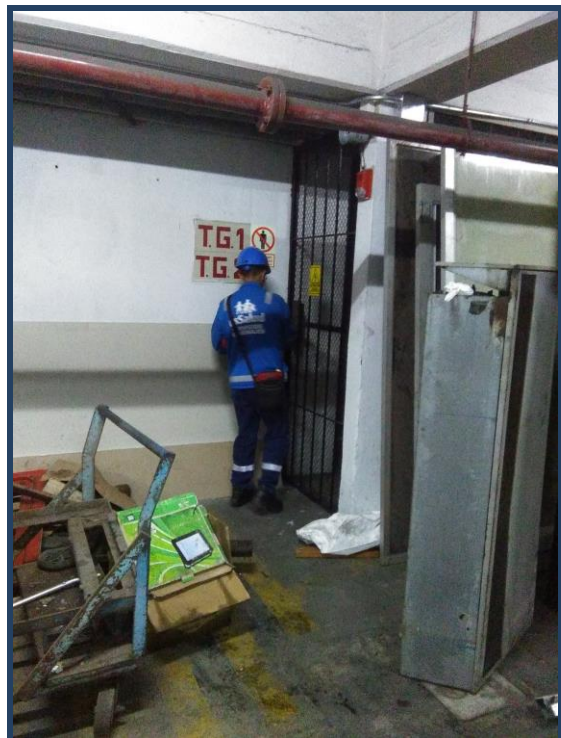
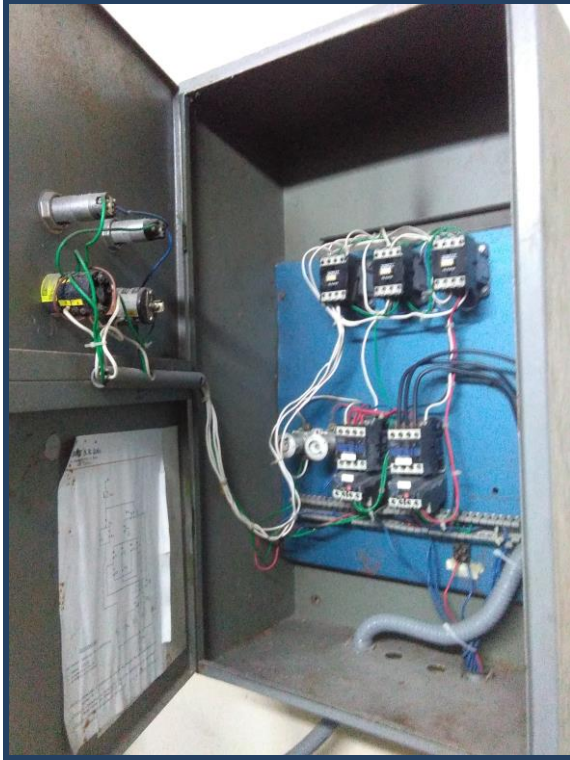
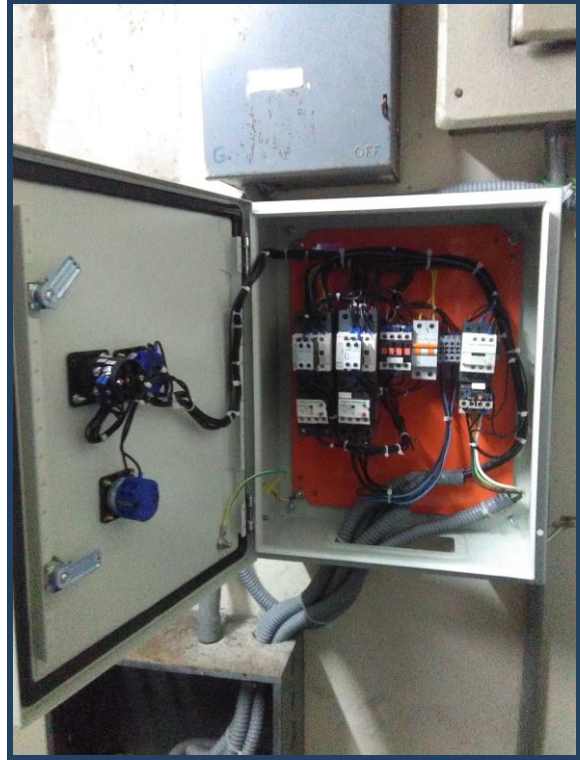
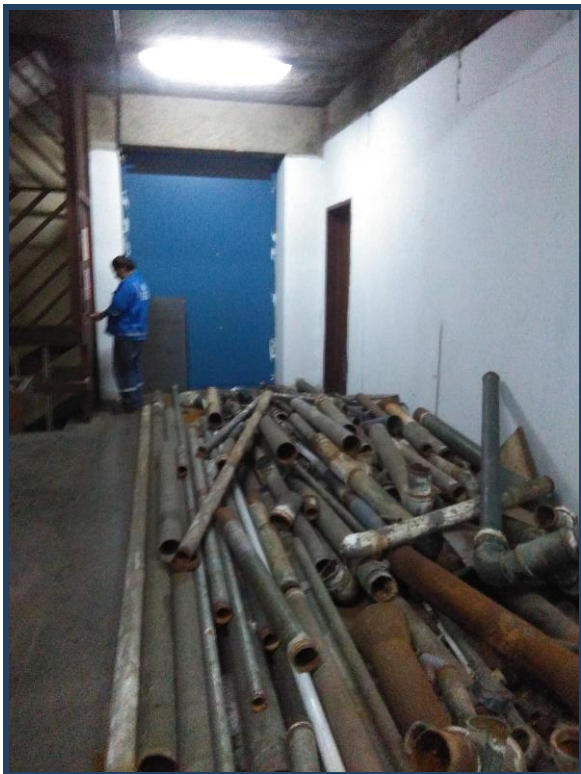
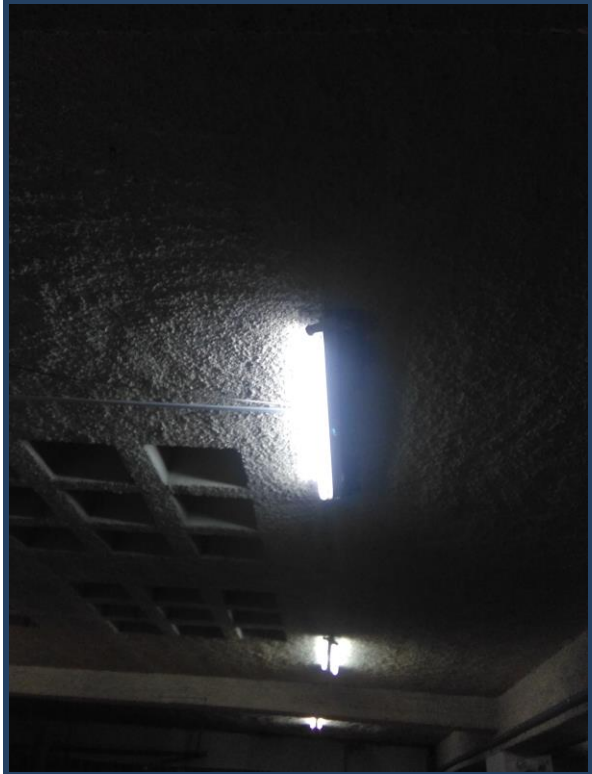
- D. Observamos en almacenes casos puntuales de luminarias sin micas, tableros sin placas o cables expuestos cercanos a materiales combustibles ya sea material almacenado o productos en tránsito.

Si bien nos mencionaron que han iniciado con cambios de cables eléctricos. Recomendamos implementar mejorar la totalidad de las instalaciones eléctricas y luminarias, especialmente de los almacenes.

- Implementar micas de protección a las luminarias, y mantener una distancia de separación entre el material almacenado y las luminarias mínimo de 30 cm.
- Las instalaciones eléctricas deberán cumplir con lo expresado en el Código Nacional de Electricidad. Proteger el cableado expuesto, mediante entubado o empotrado de estas.
- Eliminar extensiones informales (cable mellizo) y Delimitar áreas de almacenamiento, y ubicar las luminarias sobre pasadizos, y no sobre el material almacenado.
- Implementar mejoras a las condiciones de orden y limpieza en los tableros eléctricos, con el retiro inmediato de material almacenado y/o acumulado; manteniendo estas áreas permanentemente despejadas.
