INGENIERIA DE RIESGOS

HOSPITAL ALMANZOR AGUINAGA - CHICLAYO

FECHA DE VISITA: AGOSTO 2019

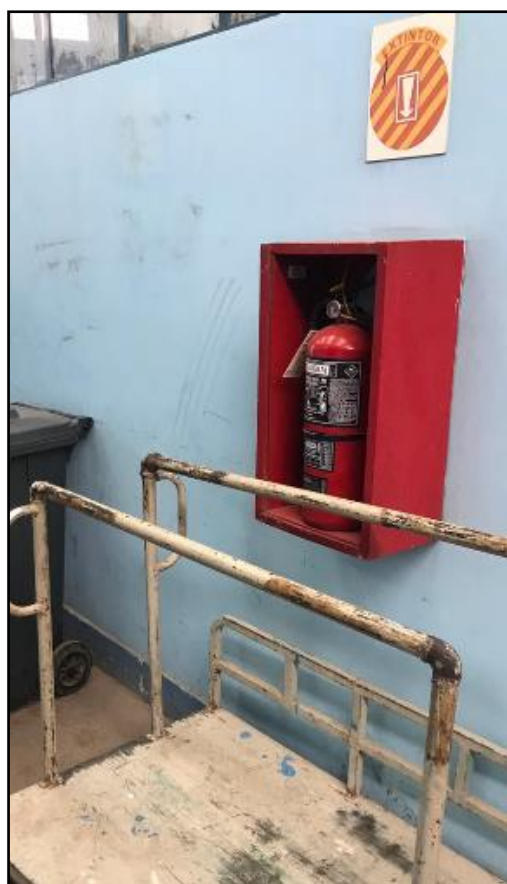
Sin embargo, encontramos que en los almacenes de archivos clínicos donde existe gran cantidad de papeles y materiales combustibles no se encontraron extintores, ya que se comentó que se estaba realizando el cambio y recarga de los mismos.

También es necesario comentar que al momento de la visita los extintores no estaban en su lugar, se hizo el comentario que de ninguna manera pueden dejar lugares con alta carga combustible sin los equipos.

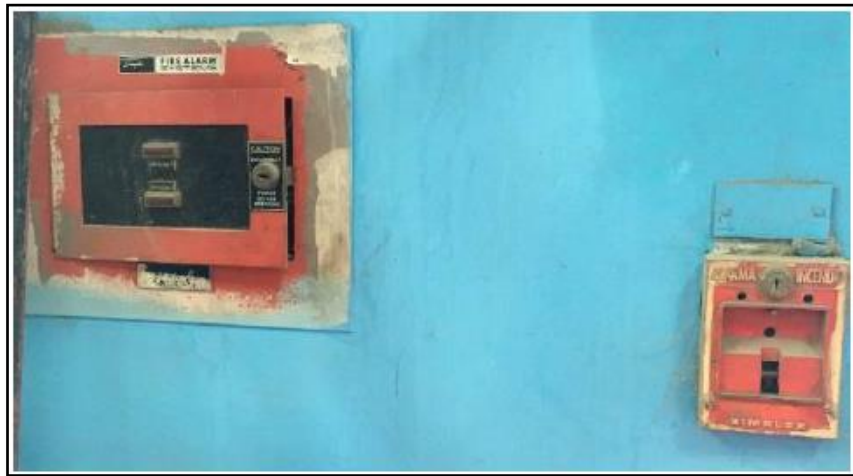
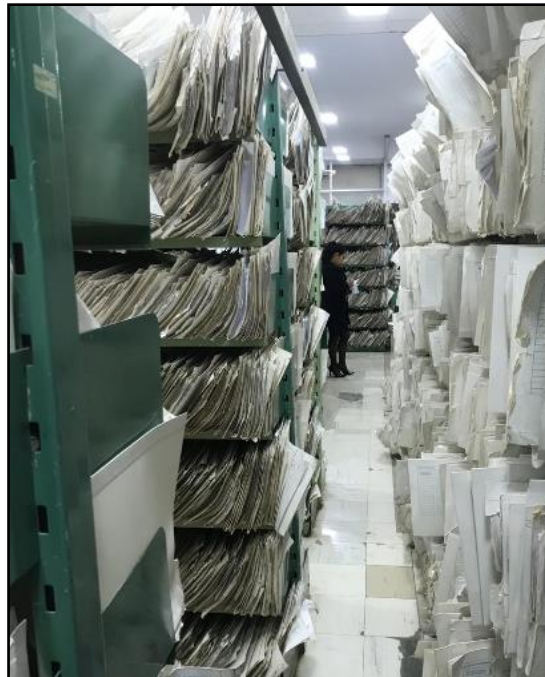
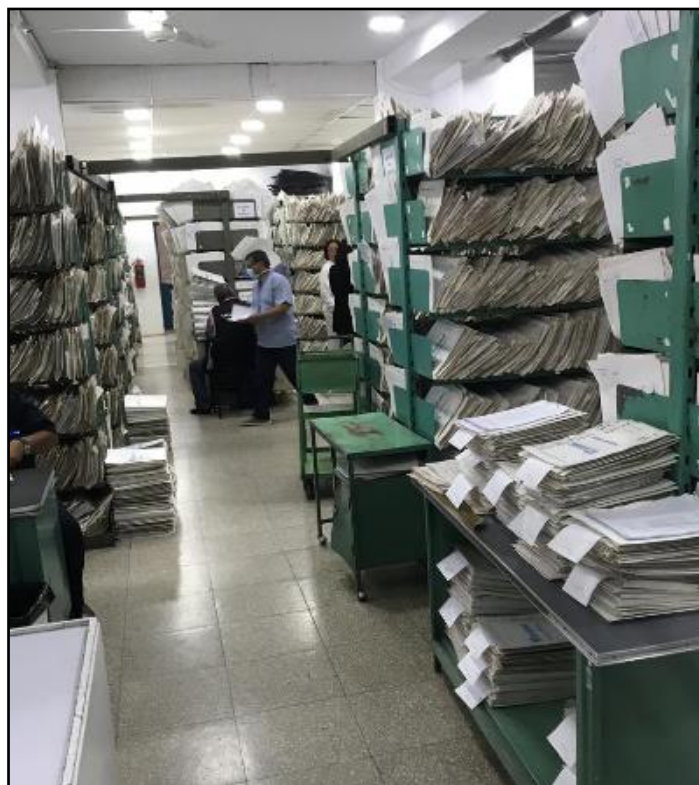
- Es necesario que se complete la instalación de sensores de humo en las zonas de servicios, almacenes, archivos y edificios de hospitalización, se nos comentó que existe el requerimiento de la implementación de los equipos, actualmente no cuenta con estos sistemas, sin embargo, la carga en lugares como el archivo de historias clínicas o almacenes de productos combustibles (papeles, plásticos, telas y otros) representan una carga térmica alta. Según la NFPA 72, especializada en detección.

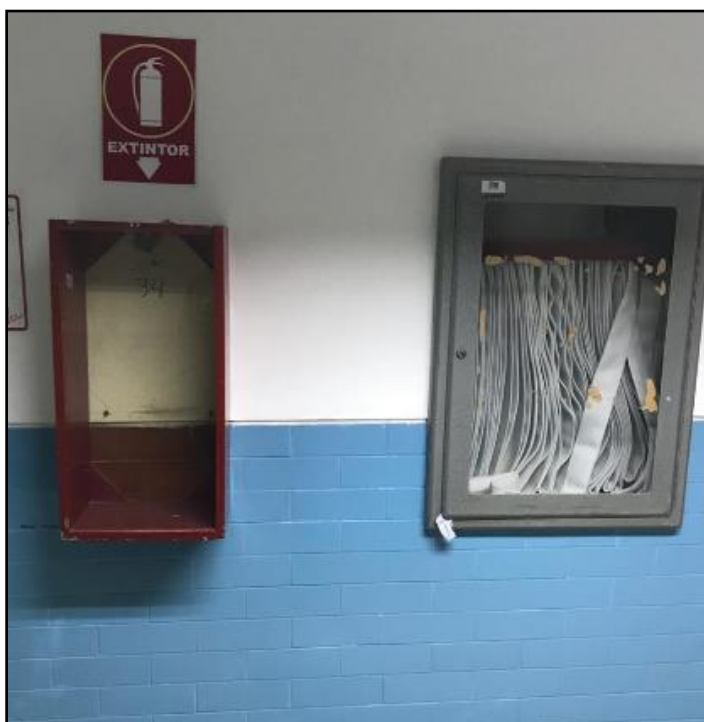
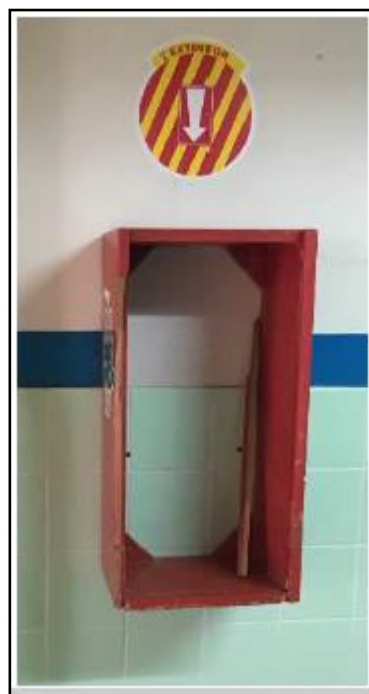
- Se recomienda realizar una evaluación de todos los extintores, los mismos que deben estar dentro de cajas en algunos casos, o sobre plataformas especiales para el uso de ellos, se pudo apreciar varios puntos donde el equipo no estaba o no tenía carga vigente.

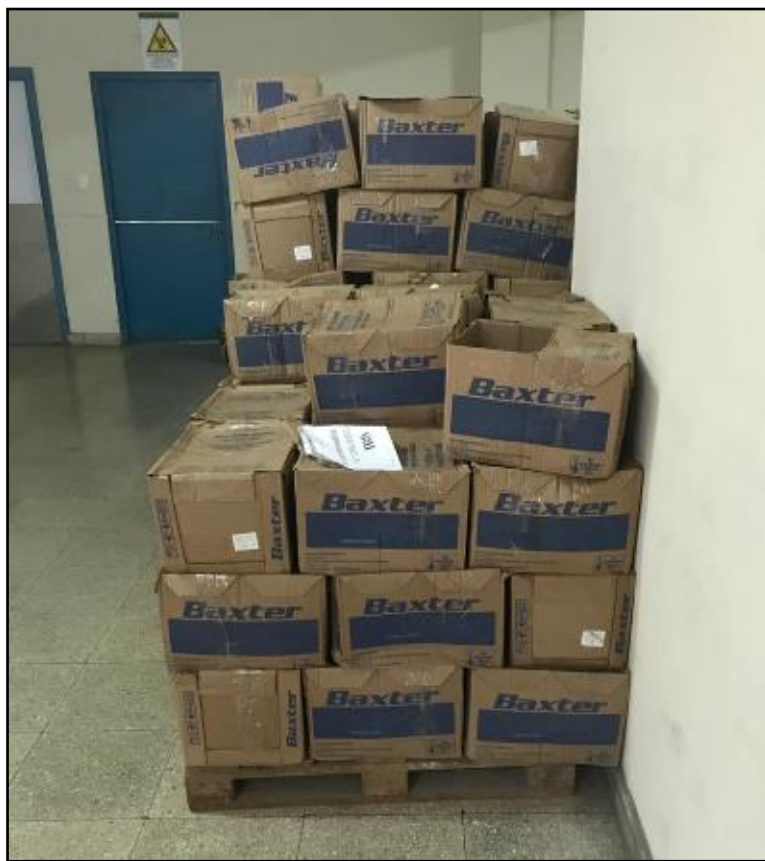
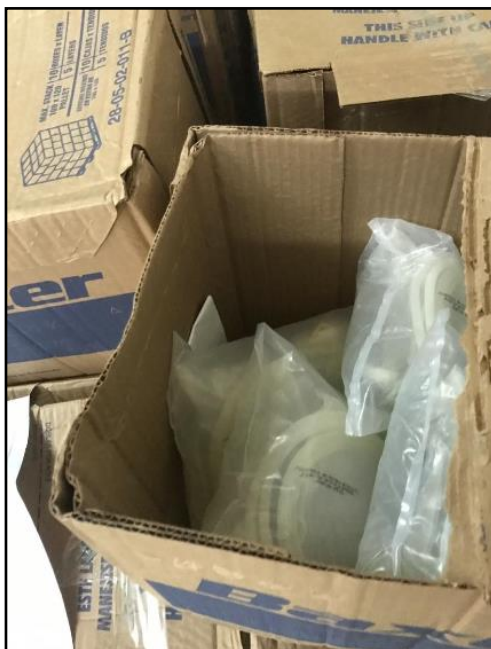
- Se encontraron cajas de productos médicos en zonas que cualquier persona tiene acceso, pudiendo ser robados o dañados. Se recomienda que se puedan guardar en lugar seguro, lejos del acceso a cualquier persona.

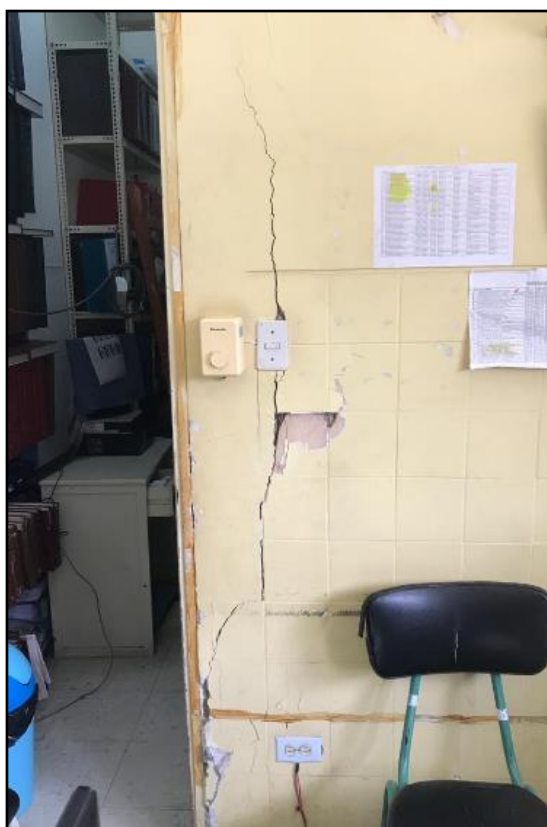
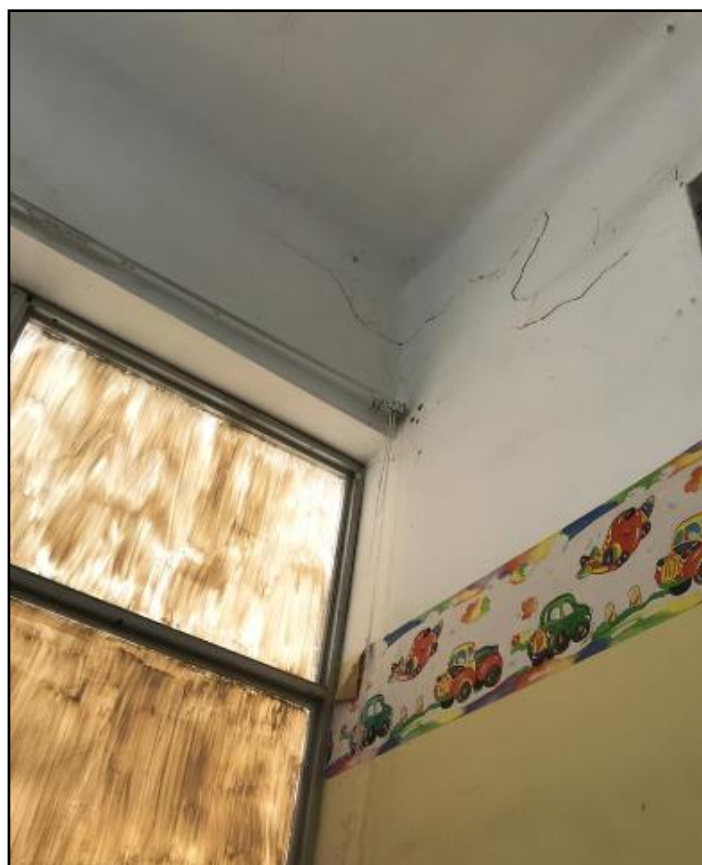
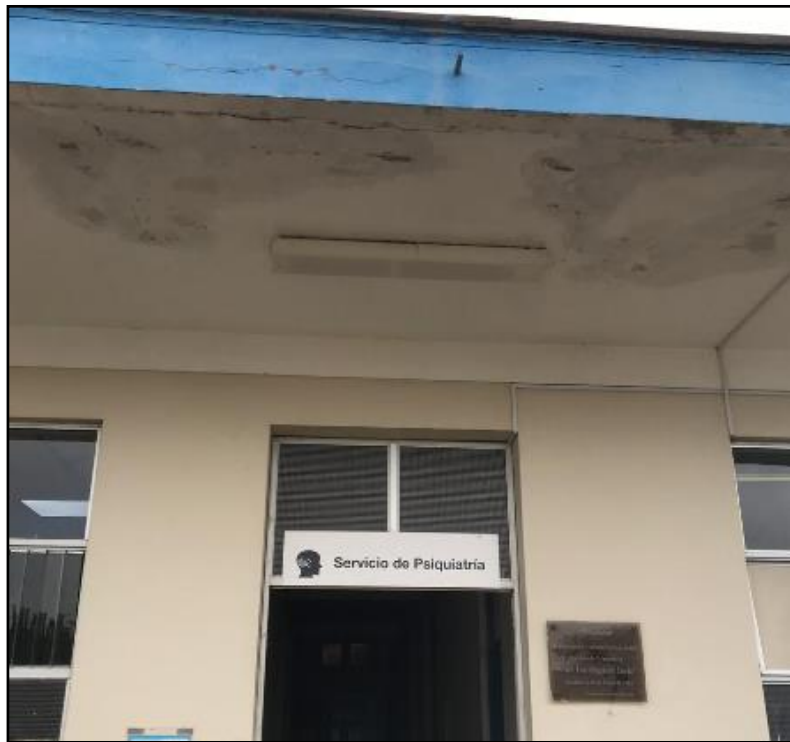
- Durante el recorrido de la parte antigua del local, se pudo comprobar varias zonas y estructuras rajadas, paredes y pisos con este error podría causar un daño con altas consecuencias sobre las personas que trabajan en esta área si es que la resistencia de dichas construcciones no es apta para soportar este peso.

Se recomienda con carácter de urgencia que se realice un estudio de resistencias por parte de un ingeniero estructuralista, y seguir sus recomendaciones.

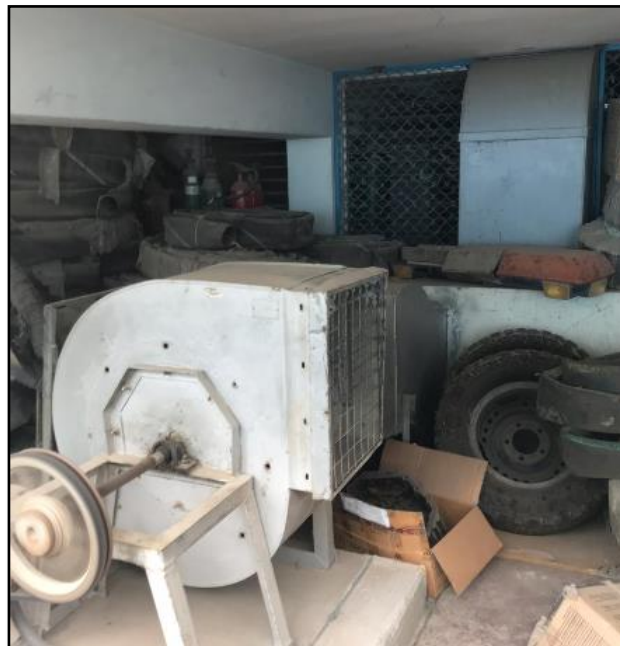
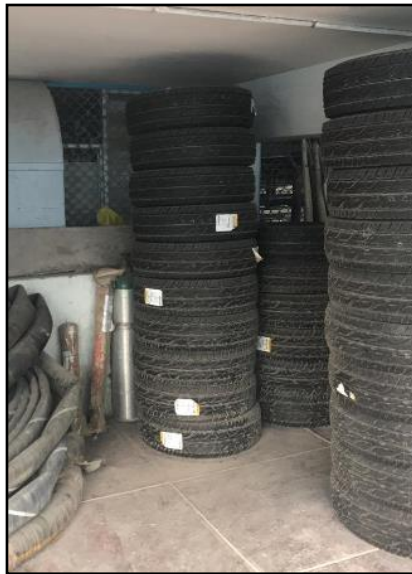
- Existe un espacio cercano a los talleres de mantenimiento donde se encuentran una combi ambulancia en pésimo estado, nos comentaron que ya se le había dado de baja, sin embargo, todavía se encontraba estacionada en ese lugar. Además, se apreció también un pequeño almacén de llantas y otros repuestos al lado de un motor, se recomienda retirar esas llantas, ya que lo único que generan son cargas combustibles altas, en caso empiecen a arder sería muy difícil lograr apagar el incendio, además que el humo sería muy peligroso para los pacientes que se encuentran en esa zona.

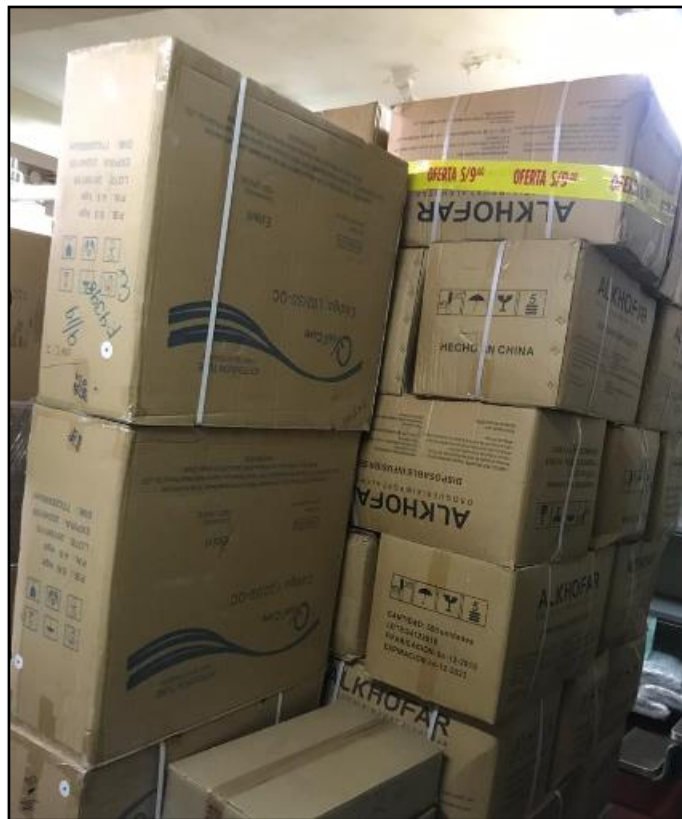
Cajas mal organizadas.

- Los almacenes de productos farmacéuticos y almacén de materiales para hospital requieren mejorar y reordenar inmediatamente sus espacios, las personas que trabajan dentro de ese espacio pueden sufrir accidentes debido al mal orden y además que los stands y anaqueles en algunos casos no se encuentran anclados. Las cajas de productos están puestas una sobre otra sin un orden establecido, en algunos casos rozando las luminarias, en caso de cualquier movimiento sísmico las cajas caerían sobre las personas causando graves accidentes. Además, debido al poco espacio, no existen pasillos por donde pueda pasar el personal para realizar sus actividades normales.

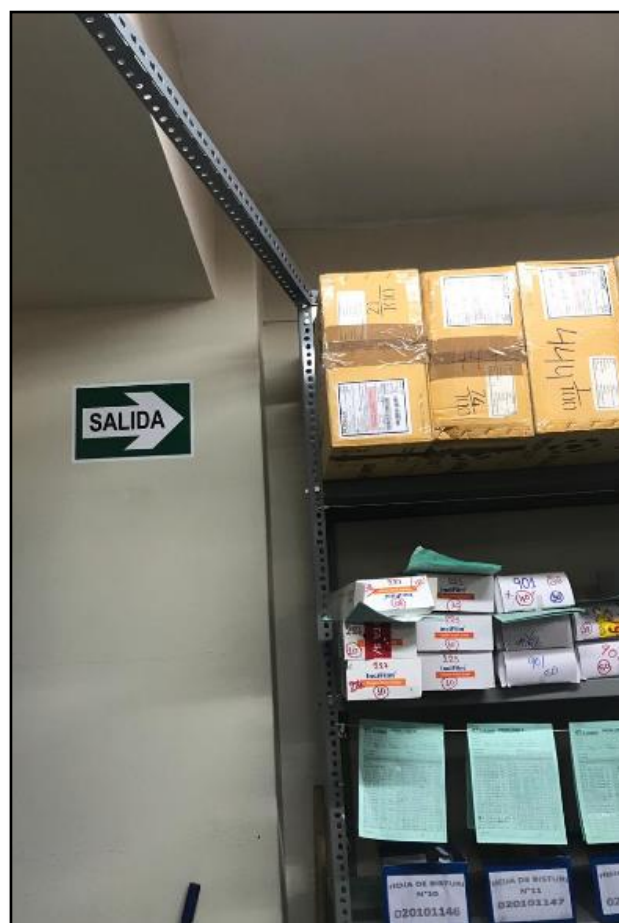
Anaqueles que deben mejorar

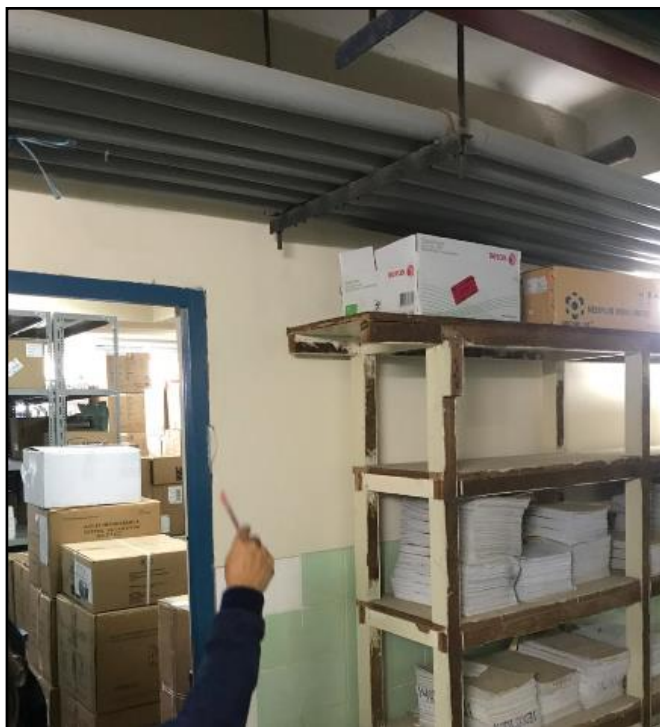
En este mismo punto se comentó que muchas ocasiones las tuberías que pasan por el almacén se ha visto afectada por la antigüedad, mojando los productos y en algunos casos echándolos a perder.

Tuberías de agua

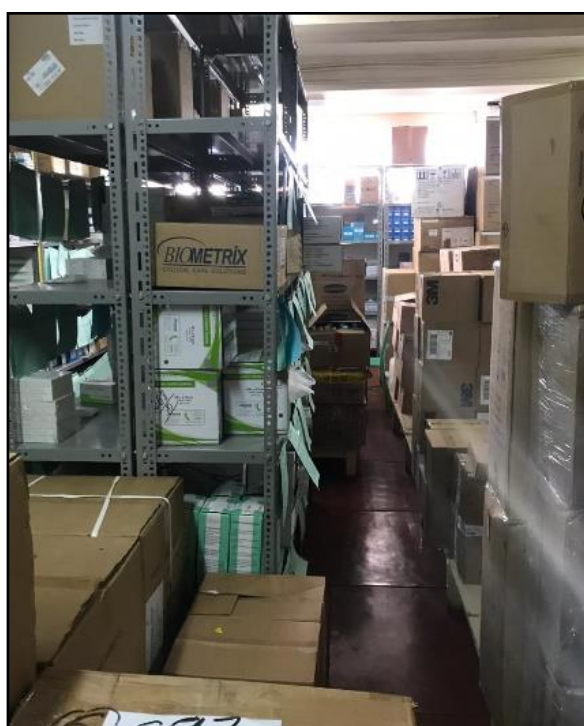
Pasillos poco espaciosos para una emergencia.

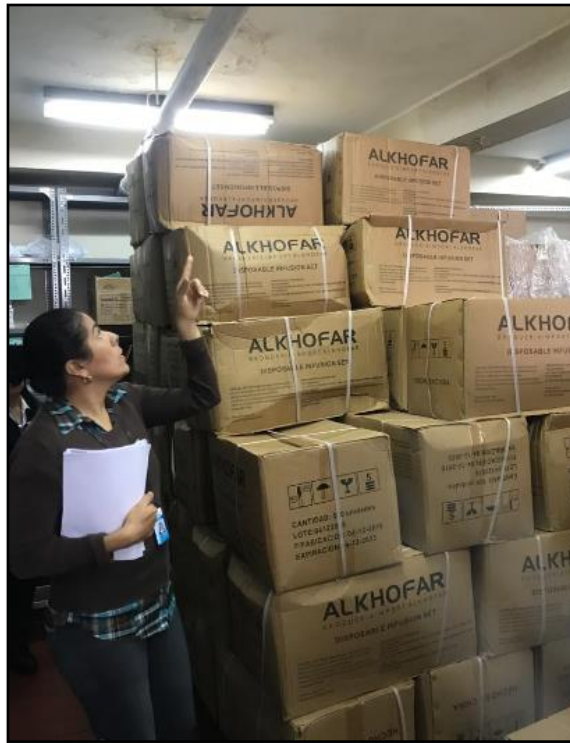
Cajas mal organizadas, directamente colocadas bajo tuberías de agua.

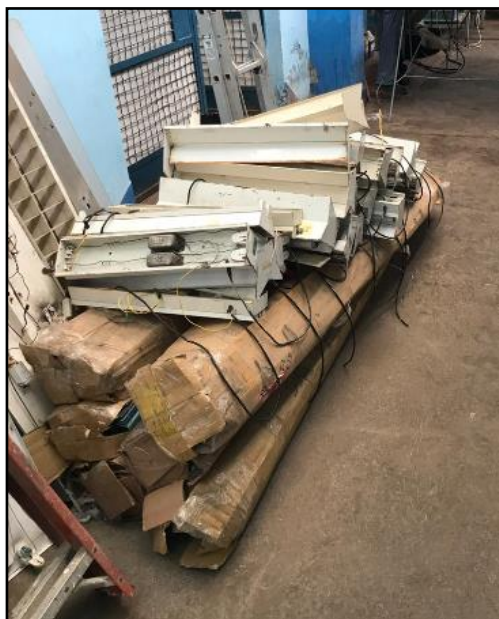
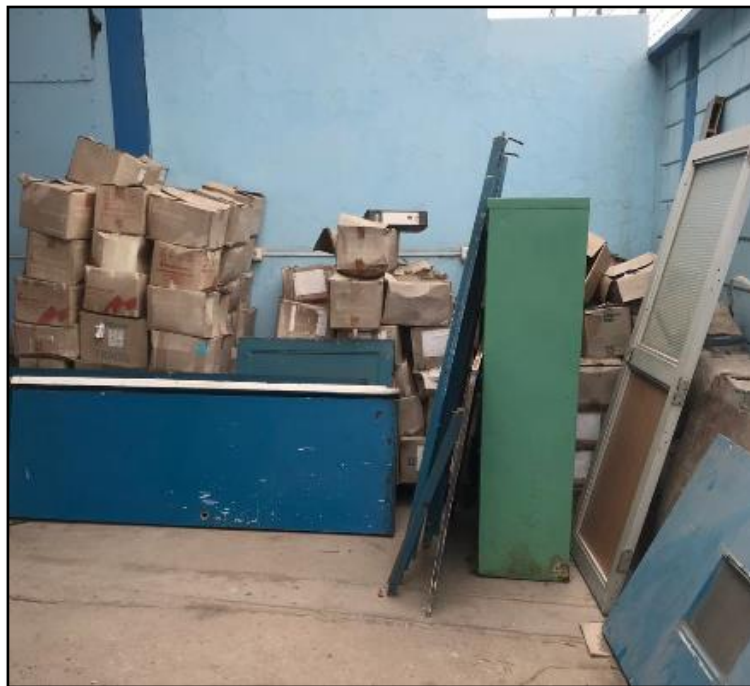
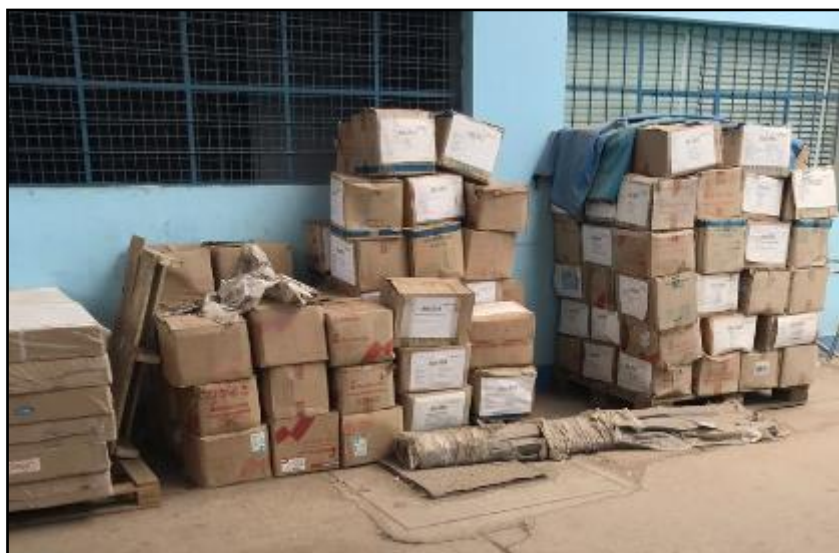
- Los extintores deben ubicarse en lugares libres de obstrucción y correctamente señalizados. Se observaron algunos extintores con obstrucciones y señales sin los equipos. Se recomienda realizar una revisión de las ubicaciones de los extintores para corroborar esta condición. Además, se observó también que espacios con alta carga térmica como los archivos o almacenes no contaban con ningún. El proveedor debe considerar que no puede dejar ningún lugar sin equipos durante este trabajo.
- Se deben retirar del local todos los materiales que no tengan un uso real en las actividades del hospital, se observó varios activos sin razón, lo único que se logra es aumentar la carga combustible.

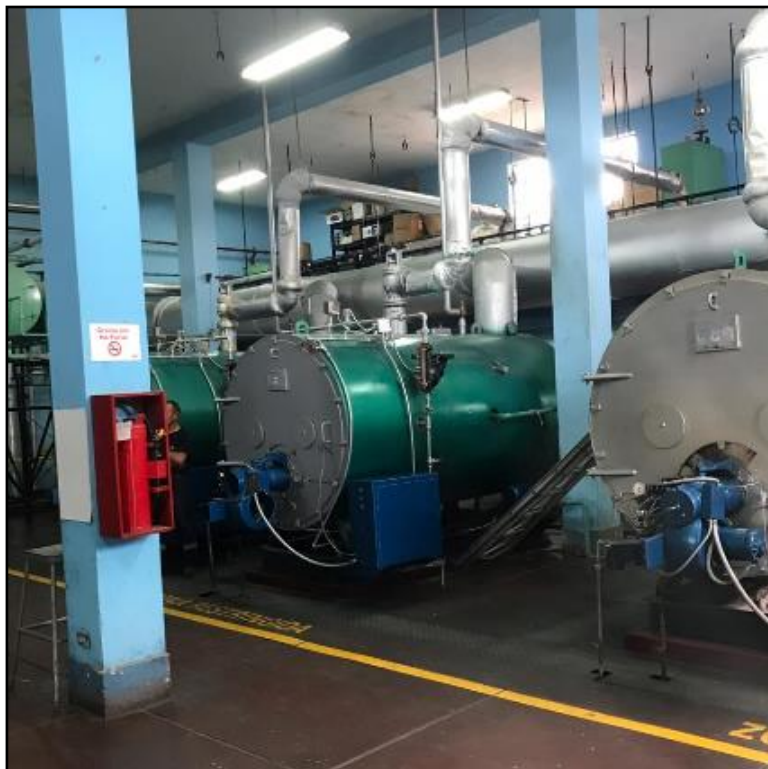
- Se recomienda que se siga con el mantenimiento preventivo de los transformadores y calderas, ya que al ser estos bastante antiguos requieren que se verifiquen los parámetros de medición constantemente. Asimismo, se recomienda que los procedimientos sigan de la misma forma para los grupos electrógenos, los mismos que deben ser encendidos semanalmente para comprobar que funcionan correctamente.

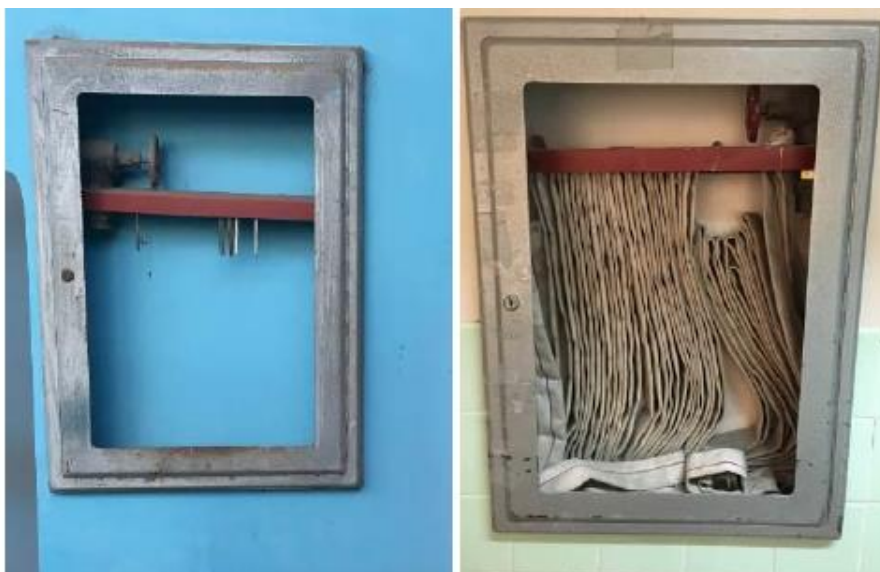
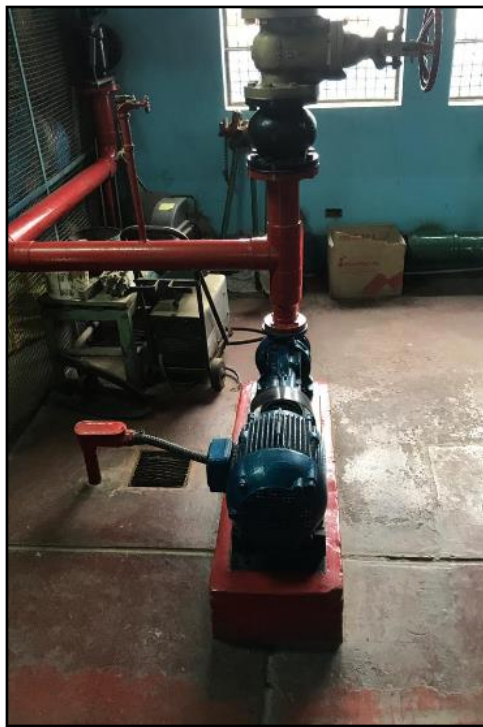
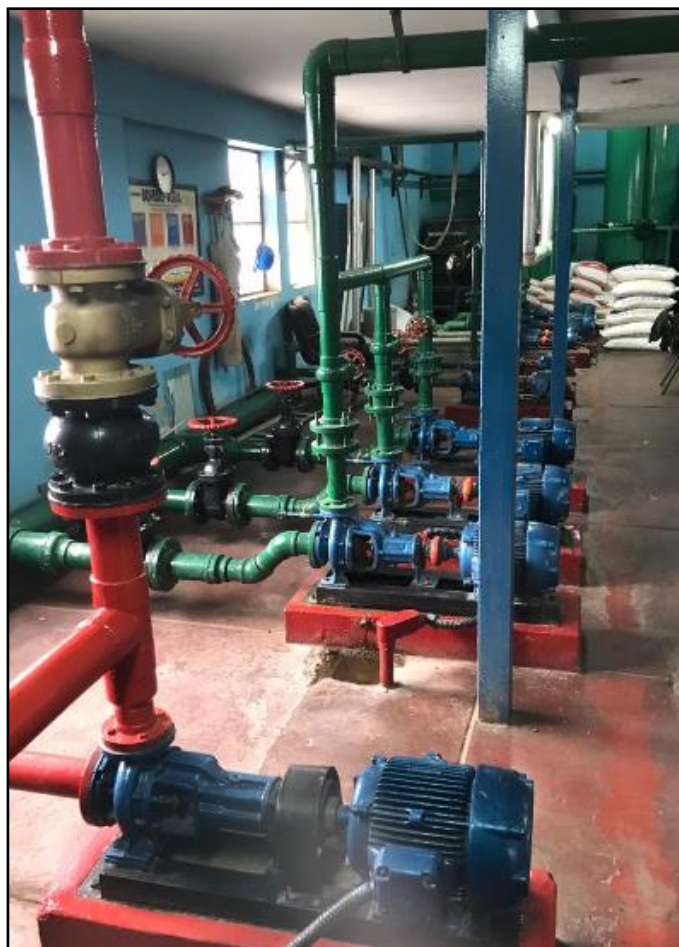
- Respecto al sistema contra incendios, es decir mangueras y bombas, es preciso indicar que si bien es cierto el agua de las mangueras fluye, no es totalmente cierto que es un sistema confiable, al ser un equipo no listado e instalado sin seguir los parámetros de la NFPA puede llegar a fallar sin cumplir su función, asimismo probar la bomba contra incendios de manera específica, es decir, verificar que la manguera más lejana en distancia cumpla con los requisitos de caudal y presión.

Sobre este punto, es necesario precisar que encontramos algunos gabinetes en mal estado, o bien el vidrio o protección quebrada o la manguera per se en mal estado. Se recomienda verificar cada una de ellas y dejarlas en buen estado de funcionamiento.

Es recomendable que se instale un nuevo sistema de lucha contra incendios propiamente dicho, que cumpla con todos los requisitos y parámetros de la NFPA.

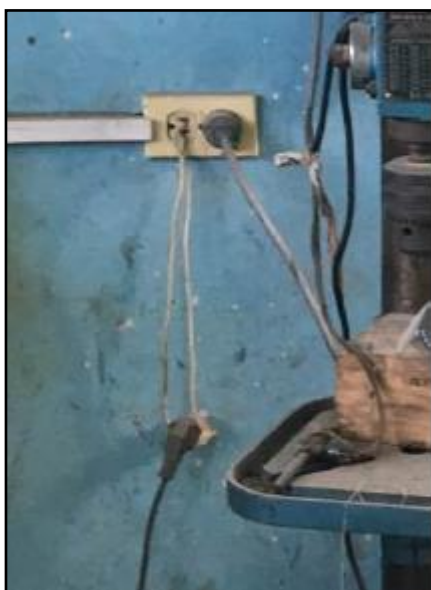
Se observó en Áreas de almacenamiento y taller y oficinas, casos puntuales conexiones eléctricas informales que podrían generar un cortocircuito o chispa.

Recomendamos implementar mejoras a las instalaciones eléctricas y luminarias de los almacenes de logística considerando:

Implementar micas de protección a las luminarias, y mantener una distancia de separación entre el material almacenado y las luminarias mínimo de 30 cm.

Las instalaciones eléctricas deberán cumplir con lo expresado en el Código Nacional de Electricidad. Proteger el cableado expuesto, mediante entubado o empotrado de estas, eliminando instalaciones temporales directas con cable "pelado",

Eliminar extensiones informales (cable mellizo)

Delimitar áreas de almacenamiento, y ubicar las luminarias sobre pasadizos, y no sobre el material almacenado.
