# HOSPITAL ALMENARA

## INFORME DE INSPECCIÓN DE RIESGO

JULIO 2019

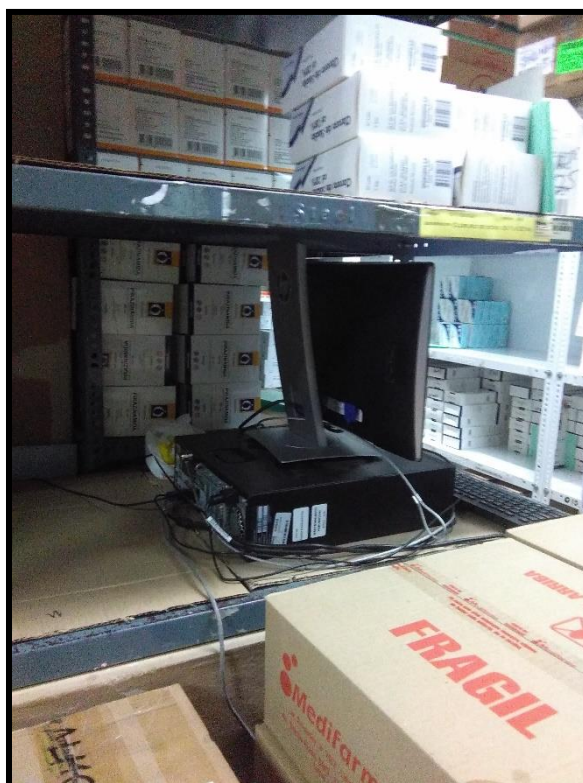
Consideramos que, al ser un predio con gran cantidad de material combustible e inflamable, la fuente de ignición podría ser una chipa producto de un fallo eléctrico o un trabajo de soldadura realizado sin un control adecuado. El hospital es deficiente en tareas de prevención y técnicas de supresión para evitar incendios, sobre todo en los almacenes donde se ubica la mayor carga de material combustible. Estos se ubican exactamente debajo de los pabellones principales, A y B, por lo que en caso de incendio es probable que se propague hacia los pisos superiores. El principal problema es que no se cuentan con detectores de humo centralizados los cuales aseguren un continuo respaldo de seguridad ante cualquier fuente de ignición, como lo son las computadoras en los almacenes.

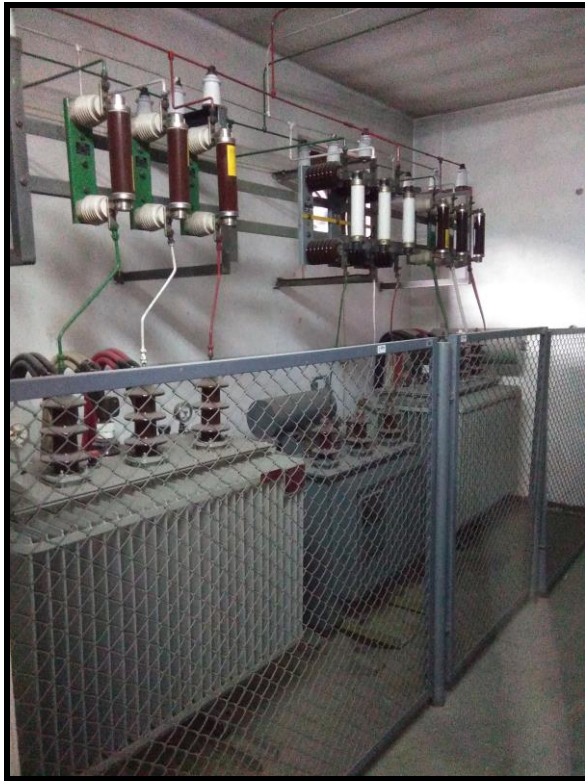
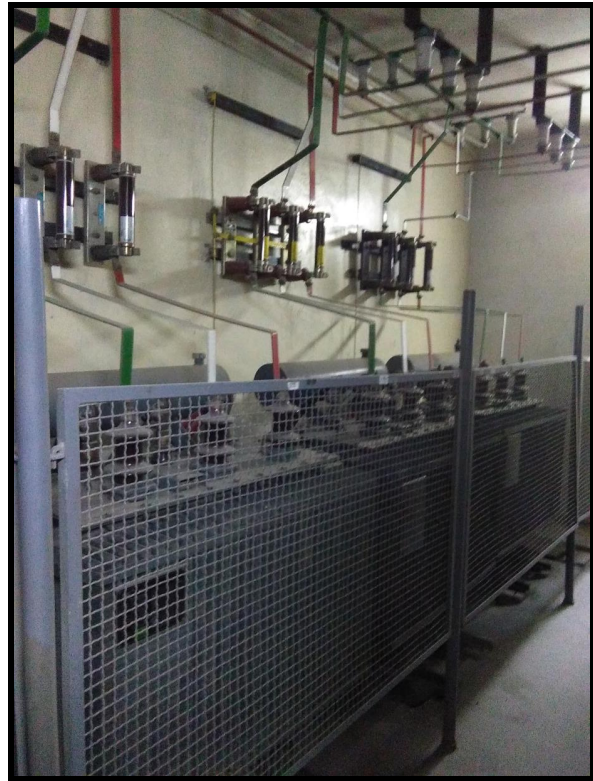
Por otro lado, cuentan con transformadores colindantes entre sí en áreas de sótano, debajo de los edificios principales, la falla de uno de ellos podría afectar a los otros equipos. El riesgo está asociado con el aceite dieléctrico, el cual es combustible y sirve como aislante. Niveles bajos pueden causar sobrecalentamiento, fallas de aislamiento o combustión súbita generalizada (flash over). Derrames de líquido podrían arder y comprometer los transformadores.

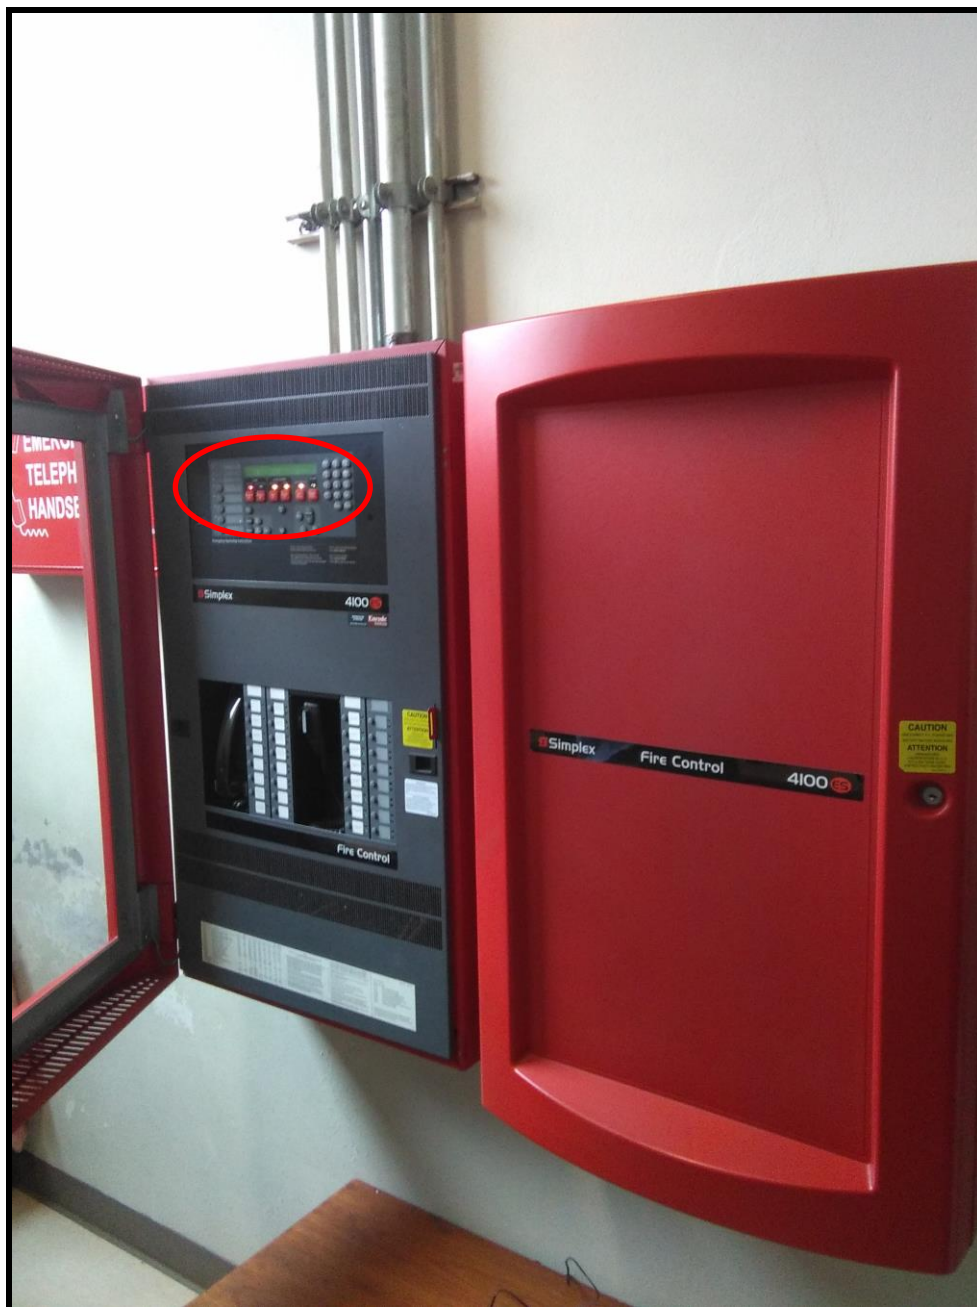
- A. Recomendamos incluir dentro de sus protocolos de mantenimiento, revisar una vez por semana el estado de los paneles de control de detectores de humo. Durante la inspección se pudo observar que el panel ubicado en el edificio de Consultoría Externa estaba dando falsas alarmas, entonces el panel había sido silenciado. El panel de control no debe permanecer silenciado por ningún motivo, pues anula la posibilidad de detectar un amago de incendio desde una ubicación estratégica (garita de control) que permita una acción rápida las 24 horas.

Panel de control con luces de alarmas encendidas

En caso los detectores de humo se hayan activado por la emanación de humo o vapor de algún equipo, como puede ser un hervidor, recomendamos remover esos equipos de esos ambientes donde se cuenten con detectores de humo.

Por otro lado, en caso el panel de control se haya activado por el mal funcionamiento de algún detector, recomendamos contactar al proveedor que realizó el mantenimiento, pues el buen funcionamiento del sistema de detección de humo debe tener una garantía anual. Es por eso que recomendamos también tercerizar el mantenimiento del sistema de detección con un proveedor certificado y que la frecuencia de dicho mantenimiento sea anual.

Por último, en el momento en que se intentó activar el sonido del panel de control. El efectivo de seguridad que se encontraba en ese turno indicó que no había recibido inducción en el manejo del panel. Es importante que todos los efectivos de seguridad, incluyendo los reemplazos, estén capacitados en el manejo del panel de control. Tanto como para detectar la ubicación de los amagos de incendio rápidamente, como para reactivar o desactivar el sonido del panel de control. Recomendamos que todos los efectivos de seguridad se encuentren en el momento que se dan los simulacros de evacuación, momento en el que se hace uso la alarma contra incendio, de modo que todos puedan manejarlo por lo menos tres veces al año.

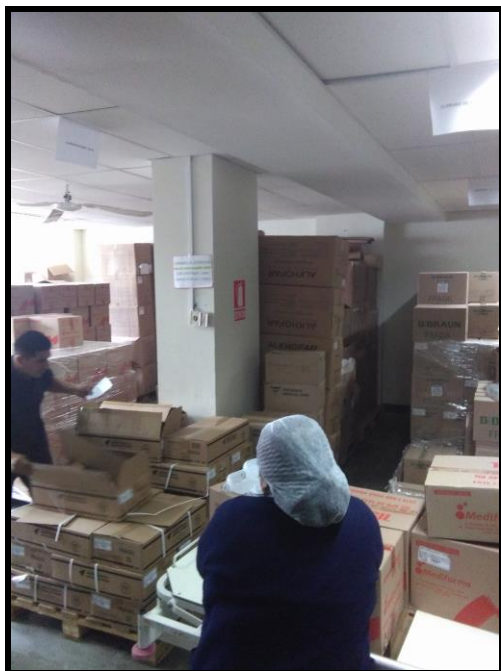
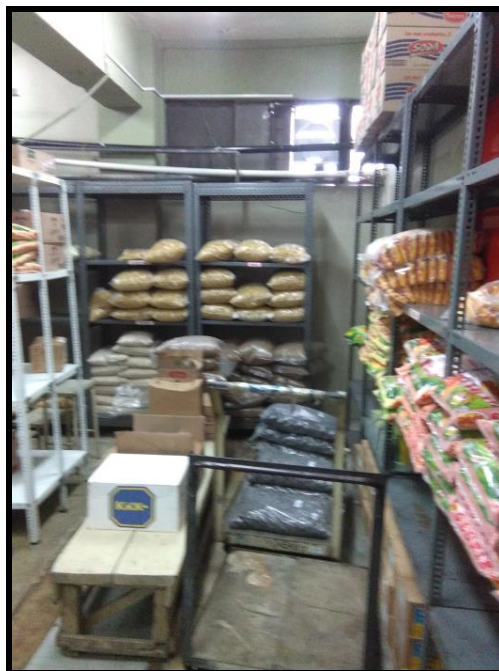
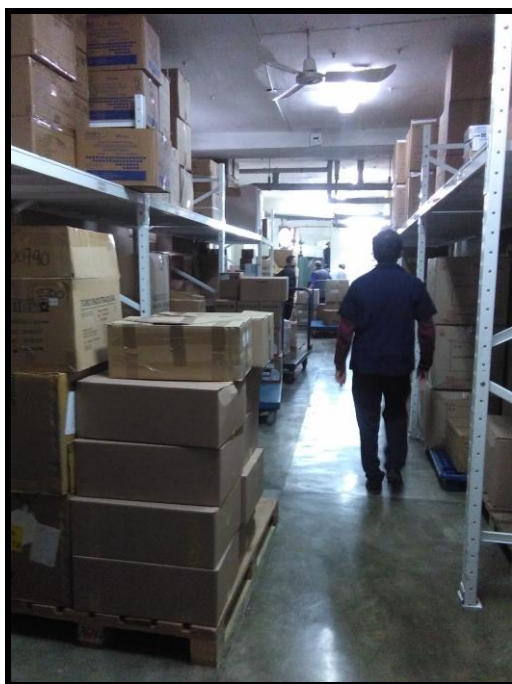
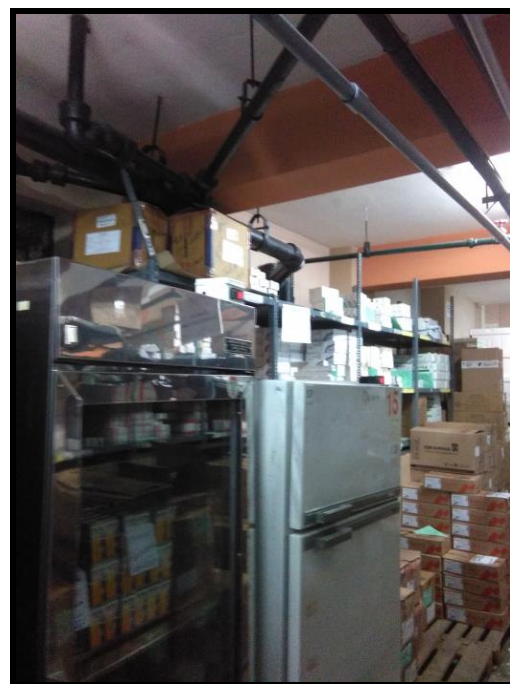
Debido a la característica de contar con pacientes en esos pabellones, es esencial tener la capacidad de reacción necesaria para evitar la evacuación de los pacientes. Es por esto que es básico contar con un sistema de detección que permita atacar los amagos de incendio.

- B. Recomendamos la instalación de un sistema de detección de humo centralizado que por lo menos abarque las subestaciones eléctricas, los almacenes y los archivos, los cuales se encuentran debajo de los pabellones principal, A, B y C.

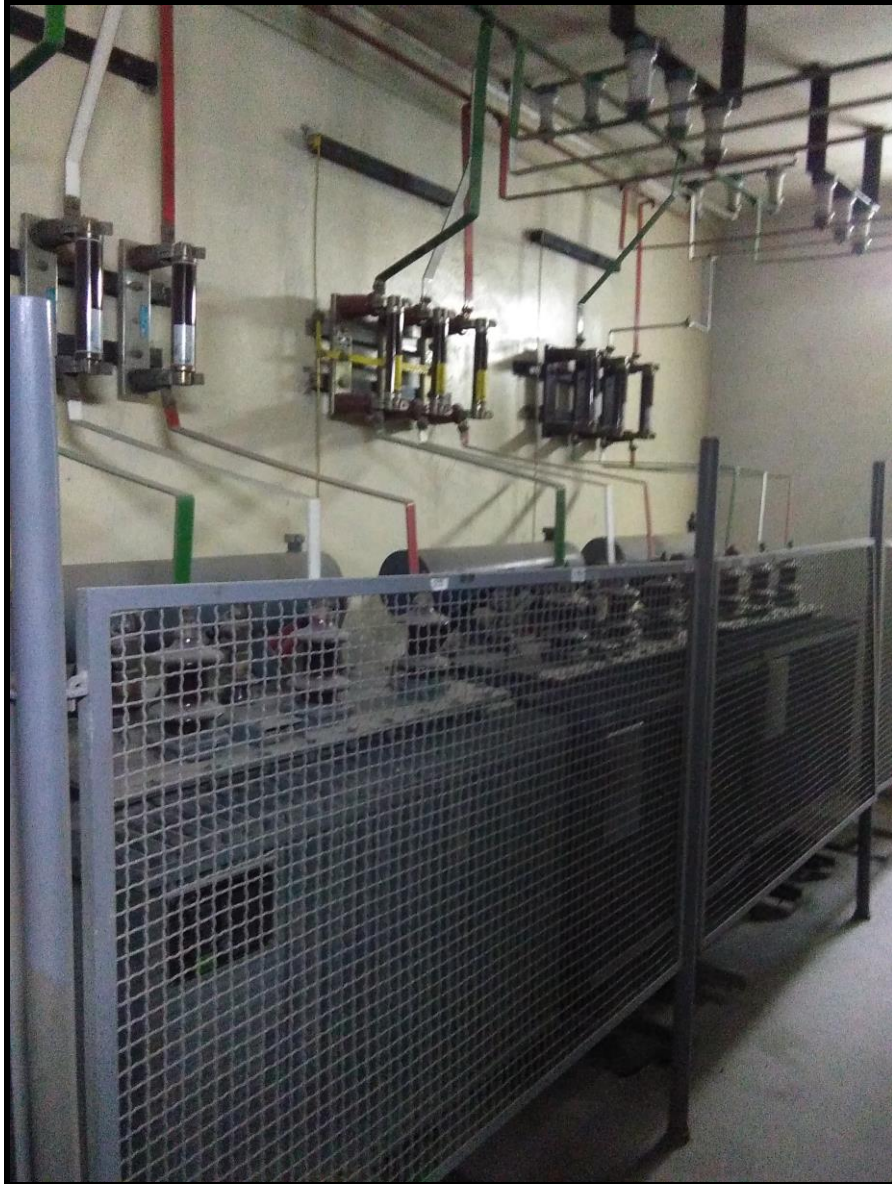
Transformadores sin muros cortafuego

- C. Recomendamos instalar muros cortafuego entre los transformadores, de modo que en caso un transformador sufra un incendio debido a bajos niveles de aceite dieléctrico, este no afecte a los transformadores de los costados. Así reducimos la severidad del riesgo.

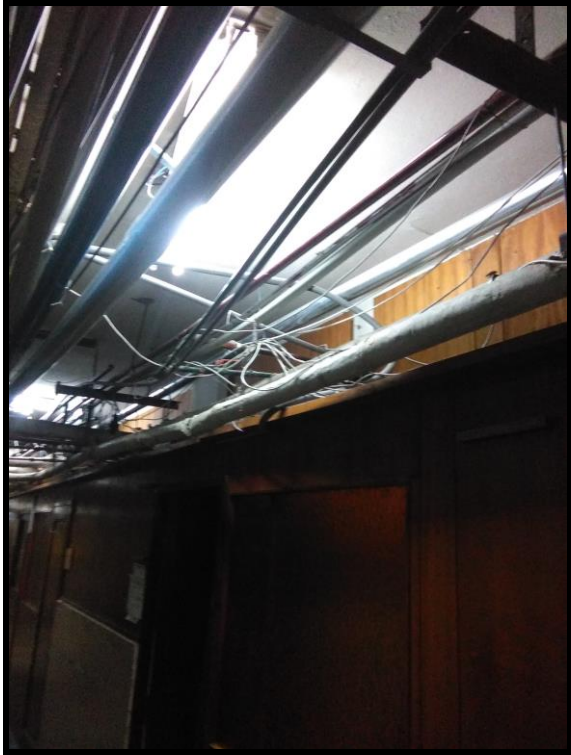
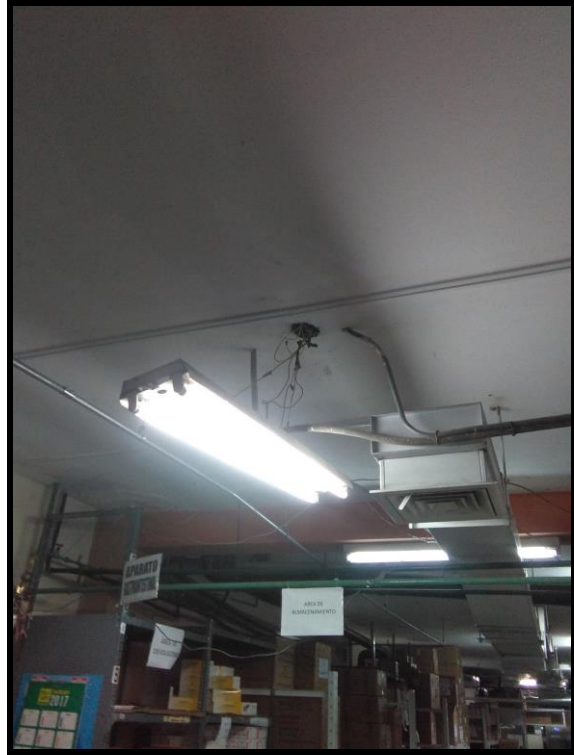
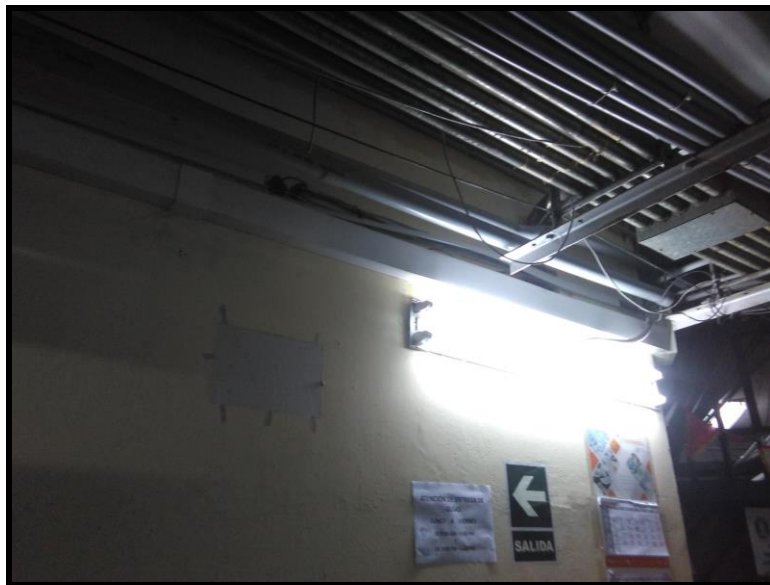
- D. Durante el recorrido se pudo evidenciar el mal estado de las instalaciones eléctricas. En las áreas de almacenes se encontraron luminarias sin protección y extensiones informales. Recomendamos llevar a cabo un mantenimiento general a las instalaciones eléctricas, empezando por las zonas de los almacenes y archivos.

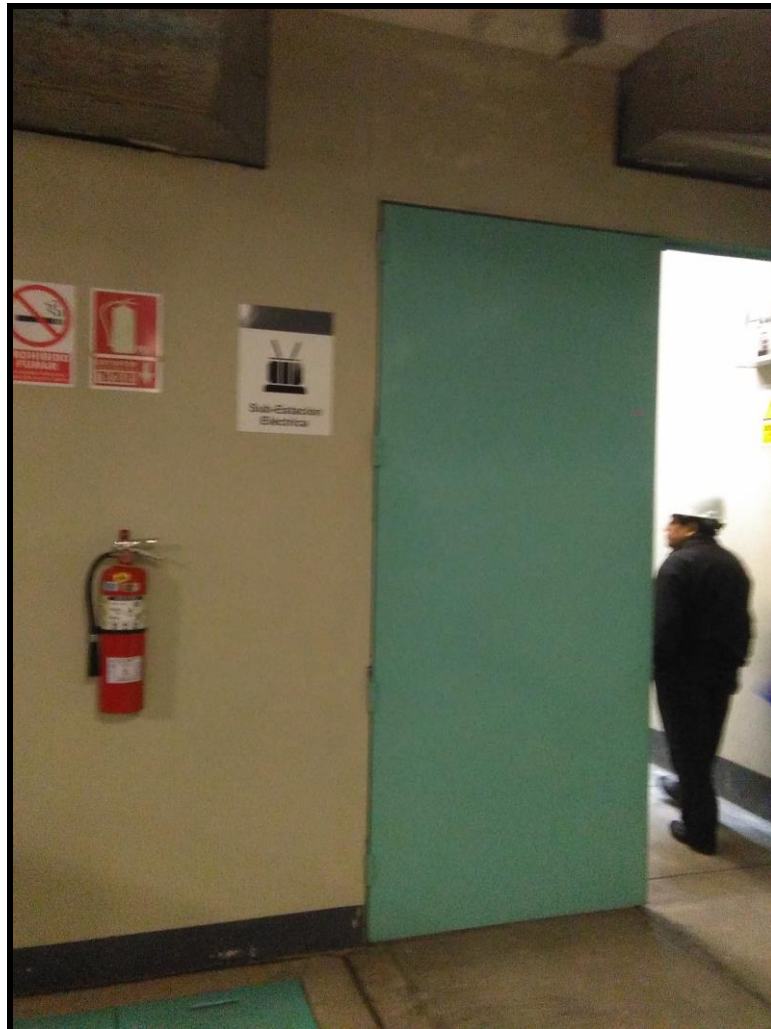
- F.** Recomendamos colocar nombres a cada una de las llaves de los ambientes de servicios generales. Durante la inspección, se pudo observar que no podían abrir el cuarto de tableros eléctricos ubicado en el sótano del edificio de Consultoría Externa. Resultó que la chapa estaba vencida, probablemente por el forcejeo de intentar abrirla con distintas llaves. Es importante que se tengan copias de las llaves en lugares estratégicos, como la garita de control. De ser posible, también en un cuarto ubicado en el sótano.

Sala de transformador contigua al cuarto de tableros

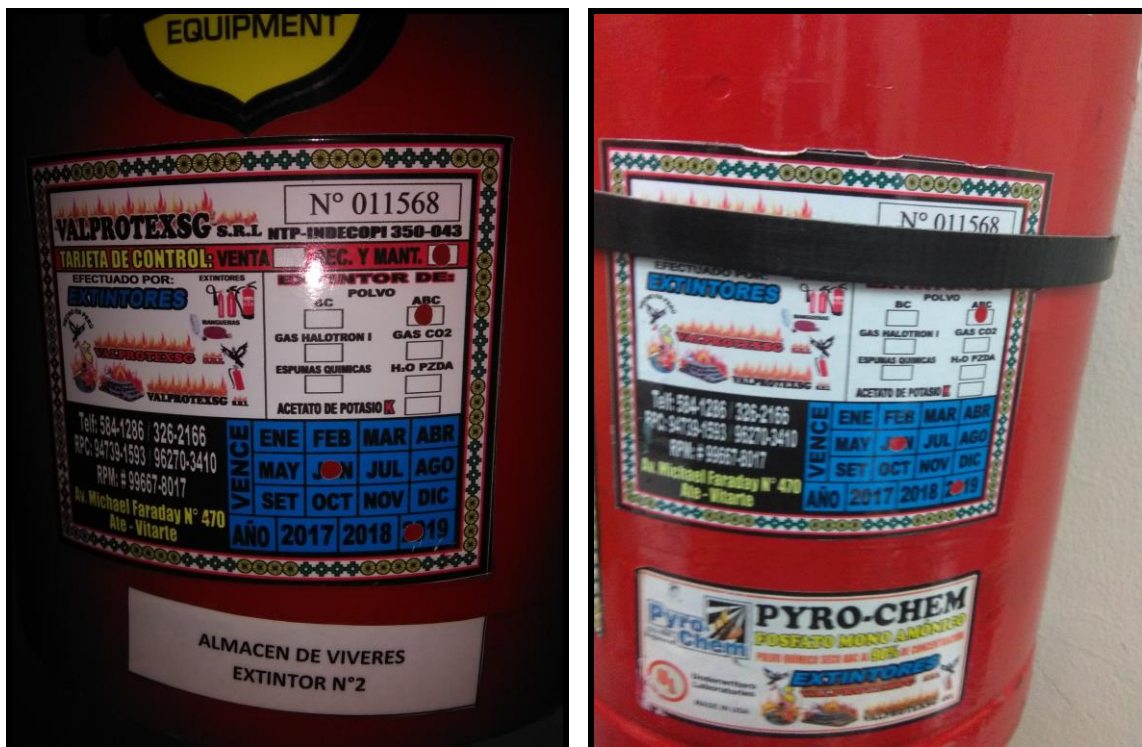
- G. Recomendamos manejar entre una y dos fechas de renovaciones de extintores al año. Durante la inspección se encontraron dos extintores que habían vencido en junio, aunque ya estaban previsto que sean renovados en julio. Estos extintores se encontraban en el almacén de víveres y en el almacén de materiales de laboratorio.

Extintores vencidos

Asimismo, recomendamos sincronizar las renovaciones de extintores con las capacitaciones de las brigadas contra incendio, de modo que se pueda aprovechar los extintores vencidos para que más personas puedan participar en las capacitaciones.
