HOSPITAL CAYETANO HEREDIA

INFORME DE INSPECCIÓN DE RIESGO

SETIEMBRE 2019

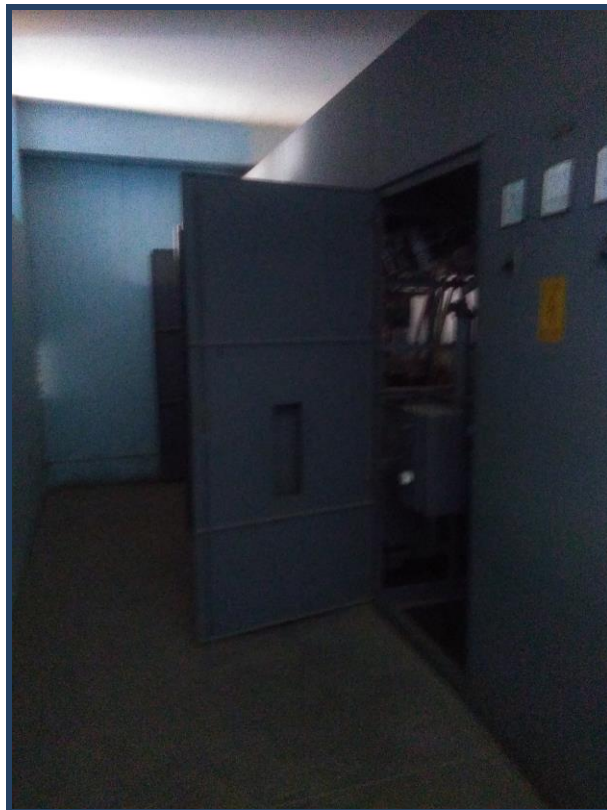
Sala de transformadores

Consideramos que, al ser un predio con gran cantidad de material combustible e inflamable, la fuente de ignición podría ser una chipa producto de un fallo eléctrico o un trabajo de soldadura realizado sin un control adecuado. Por otro lado, cuentan con transformadores colindantes entre sí en el primer piso, cerca del edificio principal, la falla de uno de ellos podría afectar a los otros equipos. El riesgo está asociado con el aceite dieléctrico, el cual es combustible y sirve como aislante. Niveles bajos pueden causar sobrecalentamiento, fallas de aislamiento o combustión súbita generalizada (flash over). Derrames de líquido podrían arder y comprometer los transformadores.

- C. Recomendamos instalar muros cortafuego entre los transformadores, de modo que en caso un transformador sufra un incendio debido a bajos niveles de aceite dieléctrico, este no afecte a los transformadores de los costados. Así reducimos la severidad del riesgo.

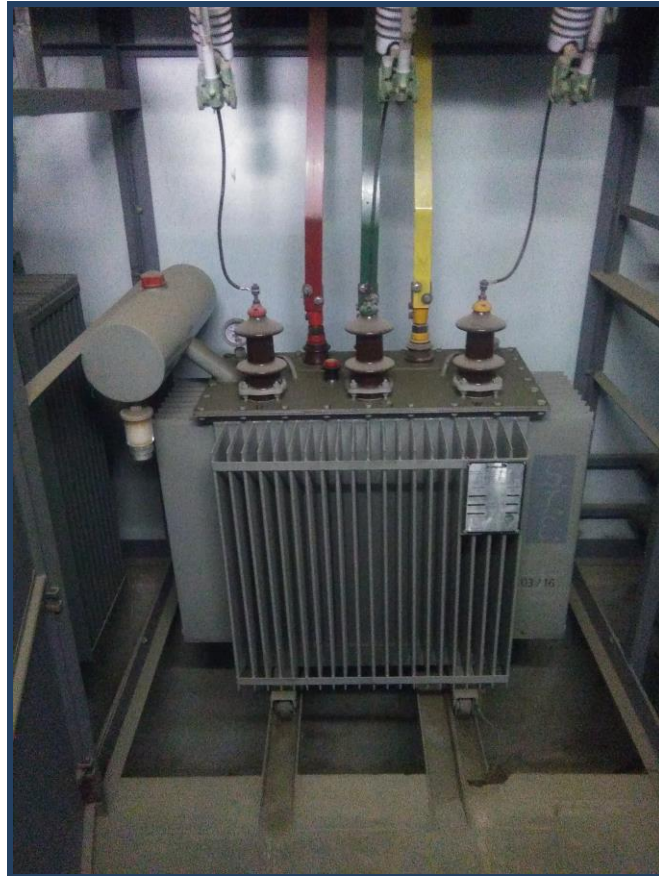
Transformadores sin muros cortafuego

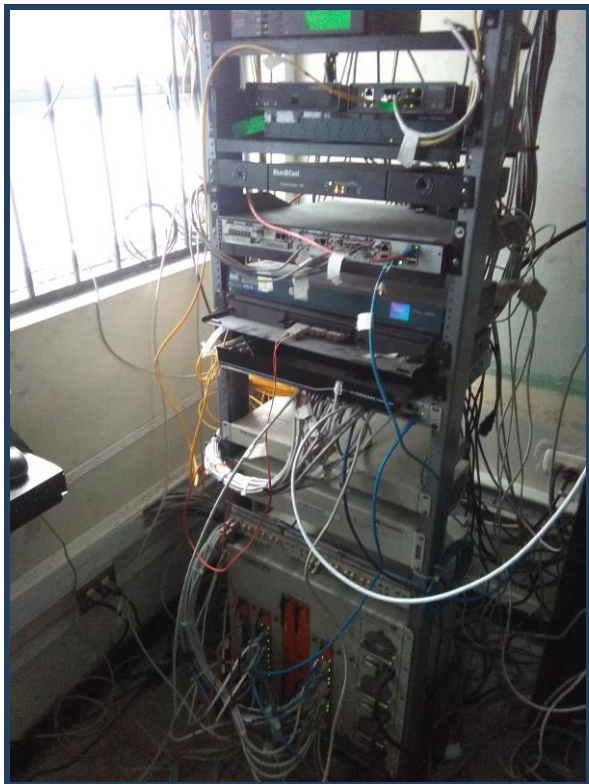
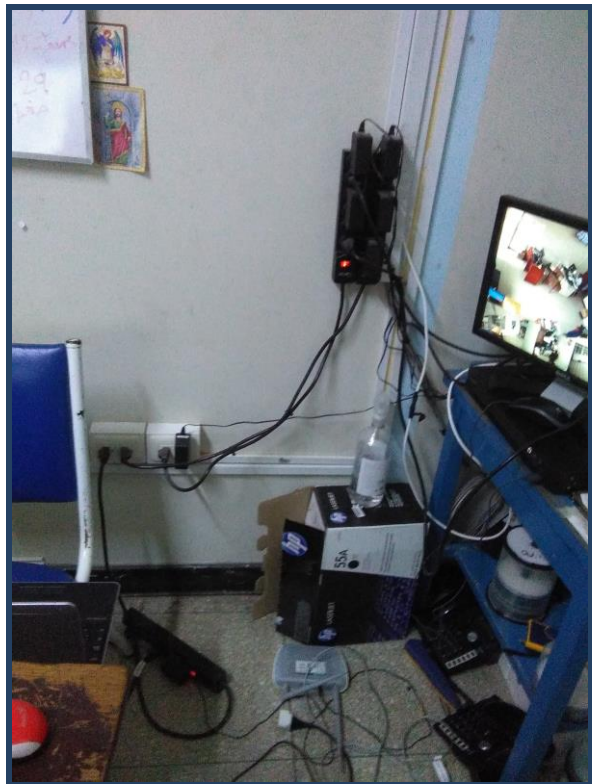
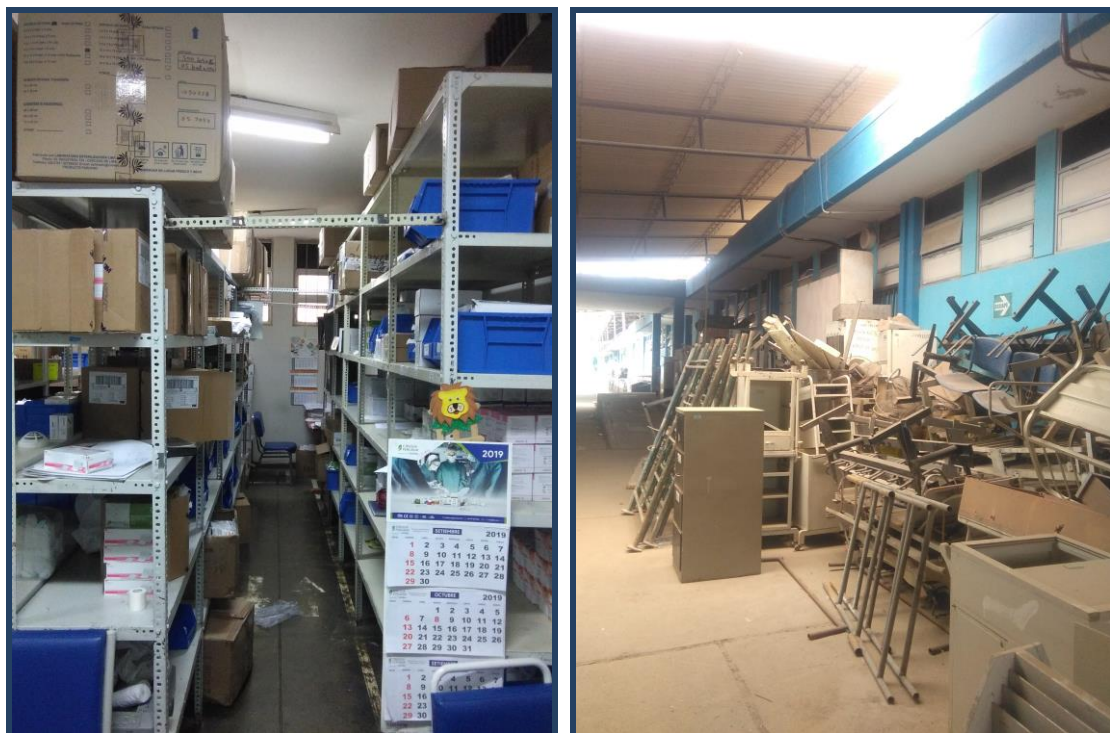
- F. Observamos en almacenes casos puntuales de luminarias sin micas, tableros sin placas o cables expuestos cercanos a materiales combustibles ya sea material almacenado o productos en tránsito.

Si bien nos mencionaron que han iniciado con cambios de cables eléctricos. Recomendamos implementar mejorar la totalidad de las instalaciones eléctricas y luminarias, especialmente de los almacenes.

- Implementar micas de protección a las luminarias, y mantener una distancia de separación entre el material almacenado y las luminarias mínimo de 30 cm.
- Las instalaciones eléctricas deberán cumplir con lo expresado en el Código Nacional de Electricidad. Proteger el cableado expuesto, mediante entubado o empotrado de estas.
- Eliminar extensiones informales (cable mellizo) y Delimitar áreas de almacenamiento, y ubicar las luminarias sobre pasadizos, y no sobre el material almacenado.
- Implementar mejoras a las condiciones de orden y limpieza en los tableros eléctricos, con el retiro inmediato de material almacenado y/o acumulado; manteniendo estas áreas permanentemente despejadas.

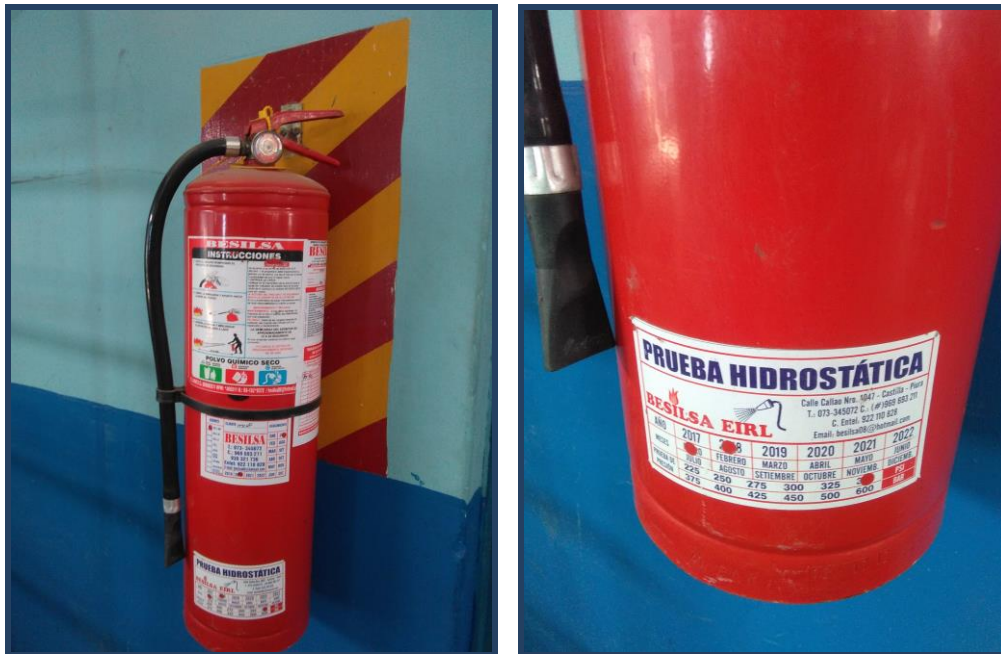
- G. Recomendamos manejar entre una y dos fechas de renovaciones de extintores al año. Durante la inspección se encontró el extintor de la cocina vencido.

Extintor vencido

Asimismo, recomendamos sincronizar las renovaciones de extintores con las capacitaciones de las brigadas contra incendio, de modo que se pueda aprovechar los extintores vencidos para que más personas puedan participar en las capacitaciones.
