INFORME DE EVALUACIÓN TÉCNICA **“MANTENIMIENTO PREVENTIVO Y CORRECTIVO DE** **INFRAESTRUCTURA DE LA COMISARÍA SECTORIAL** **URUBAMBA AF- 2024”**

DEPARTAMENTO : CUSCO
PROVINCIA : URUBAMBA
DISTRITO : URUBAMBA

CUSCO, SETIEMBRE 2024.

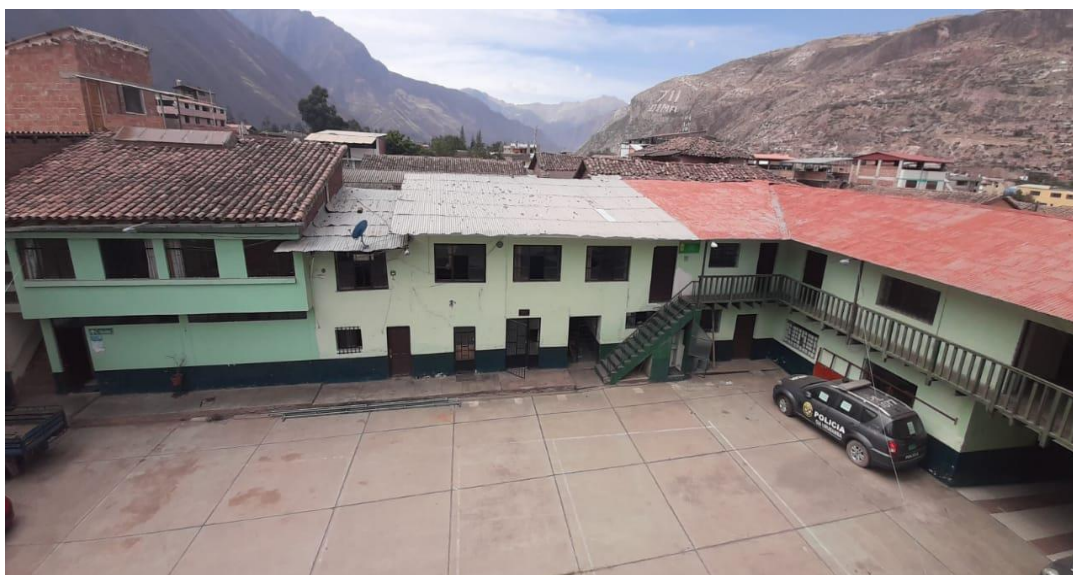
La Comisaría Sectorial Urubamba se encuentra en riesgo medio por su estado de conservación, frente a un problema de debilitamiento, es por lo que se realizó el CÁLCULO DE DISEÑO ESTRUCTURAL en cada módulo, (09 módulos), para un óptimo aporticado estructural y las cargas sean distribuidas de manera uniforme en las zonas de alta transitabilidad, teniendo de esta forma una resistencia estructural donde los pórticos trabajaran como soporte del segundo nivel y de la cobertura. Es así como los muros existentes de adobe ya no trabajarán soportando cargas ni momentos flectores (serán muros no portantes).

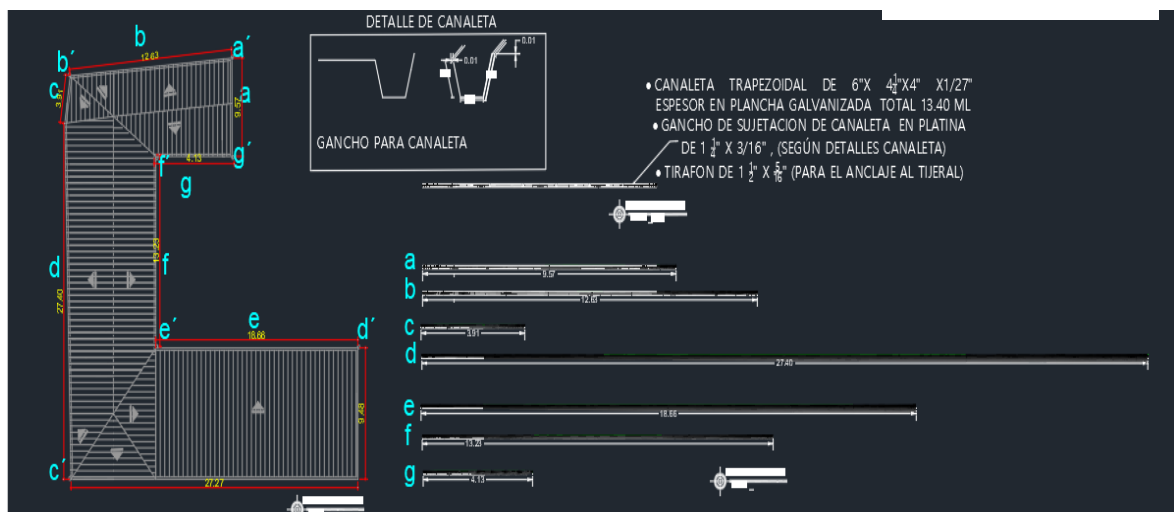
Diseño de cobertura y canaletas.

En cuanto a la cobertura se tendrá la reposición de cercha de madera (incluye tijerales y correas) en un 80%, ya que la cercha existente se ve afectada en un 80%, debido al factor climático, daños estructurales y otros. Cabe señalar que la reposición de dicha cercha será conforme al modelo estructural existente sin alterar su diseño, para su mejor funcionalidad.

Para la cobertura en general se utilizará la calamina tipo ALUZINC TR4, la que irá fija sobre la cercha de madera, asimismo contará con sus respectivas canaletas galvanizadas de sección trapezoidal y montantes de PVC de evacuación pluvial.
