*"MANTENIMIENTO CORRECTIVO DEL
SISTEMA DE AGUA POTABLE
S060303002204-LA GUABILLA DEL CENTRO
POBLADO YAGEN DEL DISTRITO DE
CORTEGANA, PROVINCIA CELENDIN,
REGION CAJAMARCA"*

*ANÁLISIS DETALLADO DEL PROBLEMA O
FALENCIA IDENTIFICADA POR CADA UNO
DE LOS COMPONENTES DEL SISTEMA DE
AGUA POTABLE Y LAS MEDIDAS DE
MEJORA A CONSIDERAR.*

1. CC.PP. YAGEN: S060303002201 – LA GUABILLA

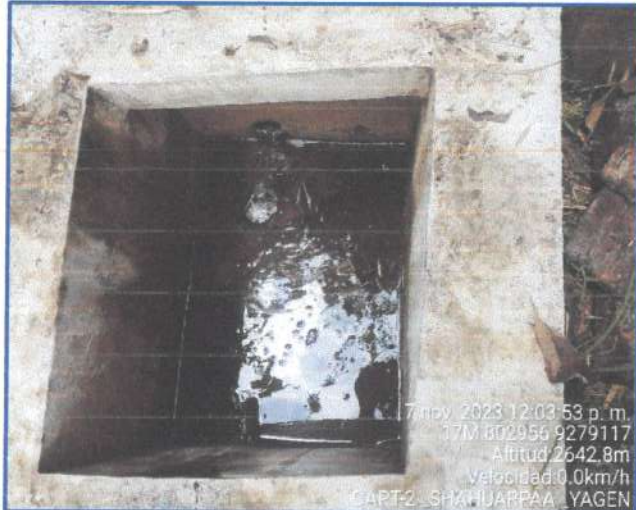
<ul style="list-style-type: none"> ▪ Tapa sanitaria: Presenta daños, reposición de tapa sanitaria 0.60x0.60m. ▪ Canastilla PVC: No tiene, la tubería de salida es de $\Phi = 1"$. ▪ Tubería de rebose (cono PVC): No tiene cono de rebose. ▪ Muro(interior/exterior): No presenta daños, necesita pintura exterior. ▪ Tubería de ventilación: No tiene. 	
4	<p>d. Cámara seca</p>

<p>7 nov. 2023 12:03:53 p. m. LTM 802956 9279117 Altitud: 2642.8m Velocidad: 0.0km/h CAPT-2 SHAHUARPAA YAGEN</p> <ul style="list-style-type: none"> ▪ Tapa sanitaria de la cámara seca: No tiene. ▪ Válvulas y accesorios: No tiene. ▪ Muro(interior/exterior): No presenta daños requiere pintura. 	<ul style="list-style-type: none"> ▪ Instalación de la tapa sanitaria metálica de 50 x 50 cm. ▪ Instalación de una válvula esférica $\Phi 1"$, incluye adaptadores, nipples y uniones universales. ▪ Lijado y pintado a dos manos del muro exterior de la cámara seca, con pintura esmalte color azul eléctrico (bordes del techo color blanco).

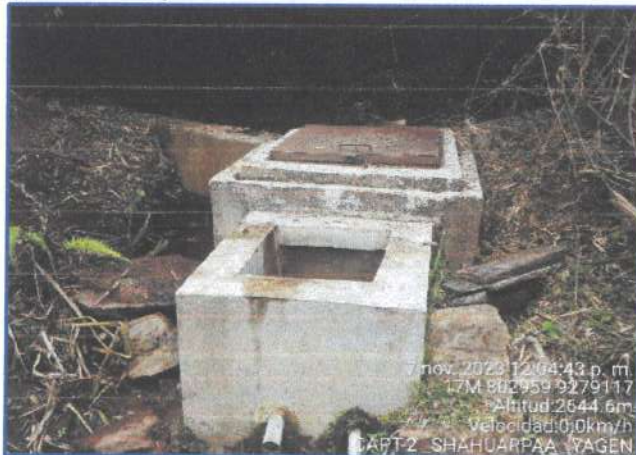
5	<p>e. Tubería de limpia y rebose</p> <ul style="list-style-type: none"> ▪ No tiene tubería de limpieza y rebose. 	<ul style="list-style-type: none"> ▪ Instalación de tubería de 2".
6	<p>f. Dado de concreto en tubería L y R</p> <ul style="list-style-type: none"> ▪ No tiene dado de concreto. 	<ul style="list-style-type: none"> ▪ Instalación dado de concreto móvil, tapón móvil de 3".
7	<p>g. Cerco de protección</p>

<p>7 nov. 2023 12:04:43 p. m. LTM 802956 9279117 Altitud: 2644.6m Velocidad: 0.0km/h CAPT-2 SHAHUARPAA YAGEN</p> <ul style="list-style-type: none"> ▪ Cerco de protección: No tiene cerco de protección. 	<ul style="list-style-type: none"> ▪ Instalación del cerco de protección en la captación, con postes de concreto y alambre de púas, con puerta metálica de 0.90x1.20m. ▪ Pintado de postes en cerco de protección con esmalte color blanco. ▪ En la captación, instalación de vereda perimetral con concreto ciclópeo $f'c=140$ kg/cm² + 30% de PM.

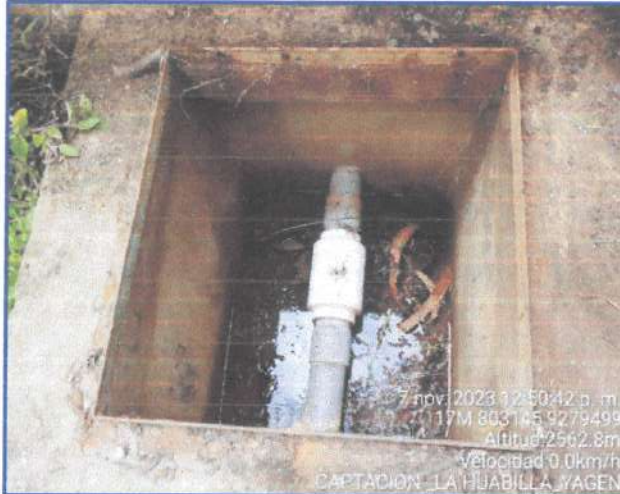
11	<p>d. Cámara seca</p>

<p>7 nov. 2023 12:50:42 p. m. 17M 803145 9279499 Altitud: 2562.8m Velocidad: 0.0km/h CAPTACION LA HUABILLA YAGEN</p> <ul style="list-style-type: none"> ▪ Tapa sanitaria de la cámara seca: Evidencia daños. ▪ Válvulas y accesorios: Evidencia daños, cambiar válvula ▪ Muro(interior/exterior): Presenta daños, requiere revestimiento y pintura. 	<ul style="list-style-type: none"> ▪ Limpieza de la cámara seca. ▪ Reemplazo de la tapa sanitaria de 0.40x0.40m. ▪ Reemplazo de una válvula esférica \varnothing 2", incluye adaptadores, niples y uniones universales. ▪ Tarrajeo exterior (mortero C:A=1:5), E=1.5cm en cámara seca. ▪ Lijado y pintado a dos manos del muro exterior de la cámara húmeda, con pintura esmalte color azul eléctrico (bordes del techo color blanco).
12	<p>e. Tubería de limpia y rebose</p> <ul style="list-style-type: none"> ▪ No presenta tubería de limpieza y rebose. 	<ul style="list-style-type: none"> ▪ Instalación de tubería de 2".

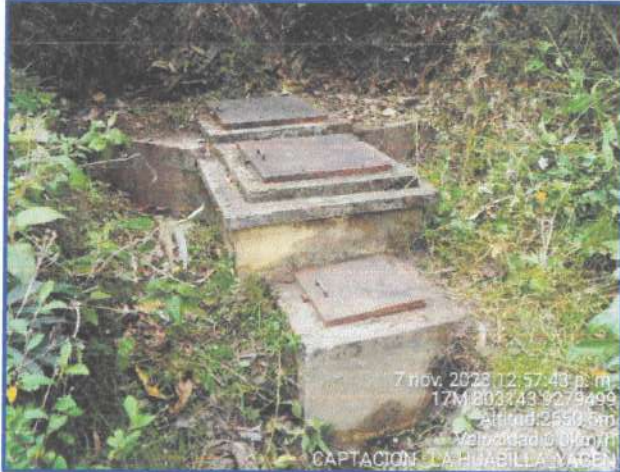
13	<p>f. Dado de concreto en tubería L y R</p> <ul style="list-style-type: none"> ▪ No presenta dado de concreto. 	<ul style="list-style-type: none"> ▪ Instalación dado de concreto en tubería de limpia y rebose, tapón móvil de 3".
14	<p>g. Cerco de protección</p>

<p>7 nov. 2023 12:57:45 p. m. 17M 803149 9279499 Altitud: 2550.5m Velocidad: 0.0km/h CAPTACION LA HUABILLA YAGEN</p> <p>Cerco de protección: no tiene, requiere su instalación de cerco de protección.</p>	<ul style="list-style-type: none"> ▪ Instalación del cerco de protección en la captación, con postes de concreto y alambre de púas, con puerta metálica de 0.90x1.20m. ▪ Pintado de postes en cerco de protección con esmalte color blanco. ▪ En la captación, instalación de vereda perimetral con concreto ciclópeo f'c=140 kg/cm² + 30% de PM.
II. LÍNEA DE CONDUCCIÓN		
15	<ul style="list-style-type: none"> a. Tuberías: Presenta daños b. Válvulas de aire. No tiene c. Válvulas de purga. No tiene d. Caja de reunión. No tiene e. Cámara rompe presión tipo 6 (CRP-6): No tiene 	<ul style="list-style-type: none"> ▪ Instalación de 40m de tubería PVC de diámetro de \varnothing 1" ▪ Instalación de una válvula de control \varnothing 2", incluye adaptadores, niples y uniones universales en la red del SAP Chawarpata.

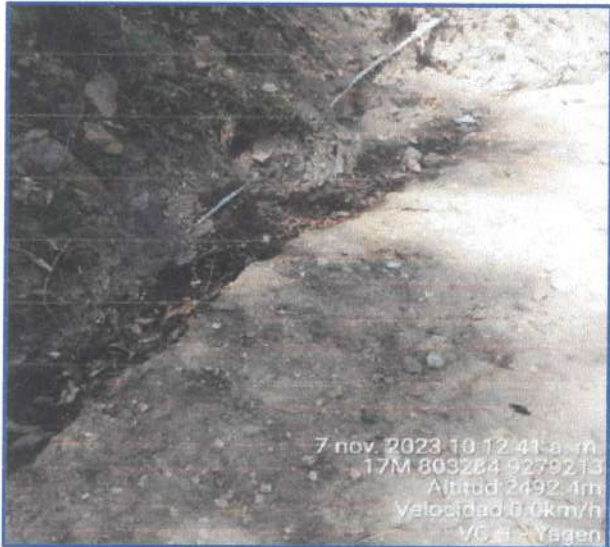
IV. LÍNEA DE ADUCCIÓN Y RED DE DISTRIBUCIÓN		
N°	Problema o falencia identificada	Medida de mejora
17	<p>a. Tuberías: Presenta daños.</p>

<p>7 nov. 2023 10:12:41 a.m. 17M 803264 9279213 Altitud: 2492.4m Velocidad: 0.0km/h VC H - Yagen</p>	<ul style="list-style-type: none"> ▪ Instalación de 45m de tubería PVC de diámetro de $\varnothing 1"$, en zonas afectadas por el mantenimiento de la vía.
18	b. Cruces aéreos protegidos: No tiene.	No es necesario su instalación.
19	c. Cajas de válvulas de aire: No tiene.	No es necesario su instalación.
20	d. Caja de válvula de purga: No tiene.	No es necesario su instalación.

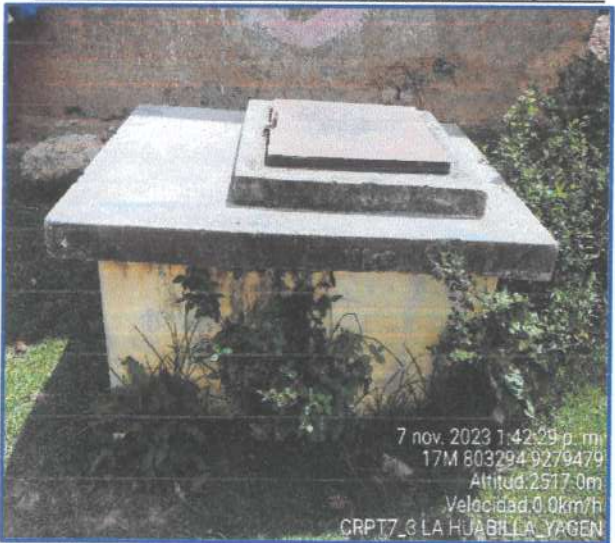
22	<p>f. Cámaras rompe presión tipo 7 (CRP-7) - 02:</p>

<ul style="list-style-type: none"> ▪ Tapa sanitaria CRP-7: No presenta daños, requiere pintura. ▪ Válvula flotadora: Presenta daños, requiere reemplazo. ▪ Válvula de control: Presenta daños, requiere reemplazo. ▪ Tubo de rebose: Presenta daños, instalación de cono de rebose ▪ Tubo de desagüe y limpieza: Presenta daños reposición tubería ▪ Dado de protección para tubo de limpieza: No tiene ▪ Cámara húmeda: No presenta daños. ▪ Muros de la CRP-7: No presenta daños, requiere pintura ▪ Cerco perimétrico: no tiene, requiere instalación. 	<ul style="list-style-type: none"> ▪ Instalación dado de concreto en tubería de limpia y rebose, tapón móvil de 3". ▪ Lijado y pintado a dos manos del muro exterior de La CRP-7, con pintura esmalte color azul eléctrico (bordes color blanco). ▪ Requiere Instalación de cerco de protección en CRP-7 con postes de concreto y alambre de púas, con puerta metálica de 0.90x1.20m.

<ul style="list-style-type: none"> ■ Lijado y pintado a dos manos de tapa sanitaria de 60X60cm, con pintura anticorrosiva y esmalte color blanco. ■ Reposición de la válvula flotadoras de Ø: 2" en la CRP-7. ■ Reposición de las válvulas de control de Ø: 2" en la CRP-7. ■ Reposición de cono de rebose 4" a 2" y tubería. ■ Reemplazo de tubería de desagüe y limpieza Ø: 2".

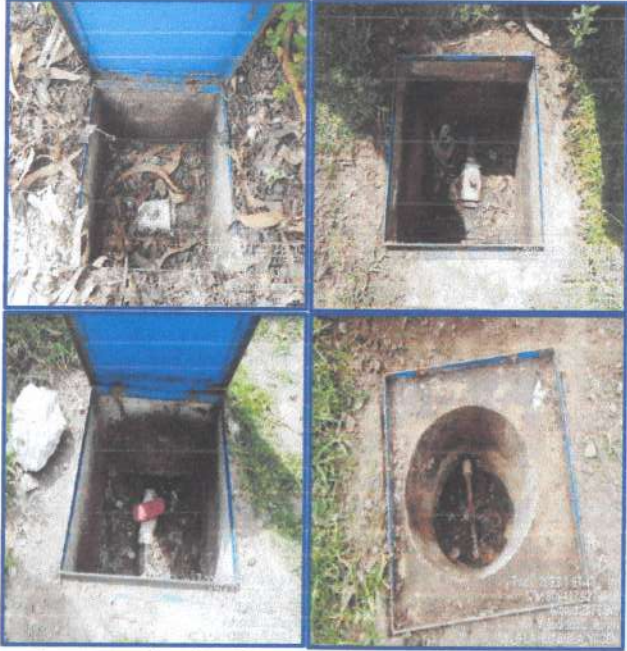
23	<p>g. Válvula de control</p>

<ul style="list-style-type: none"> ▪ Las 08 válvulas de control se encuentran en mal estado por lo que es necesario su reemplazo e instalación de nuevas cajas para las válvulas de control. 	<ul style="list-style-type: none"> ▪ Reposición de 2 válvulas de control. $\varnothing = 1/2"$, incluye adaptadores, niples y uniones universales. ▪ Reposición de 2 válvulas de control. $\varnothing = 1"$, incluye adaptadores, niples y uniones universales. ▪ Reposición de 4 válvula de control. $\varnothing = 2"$, incluye adaptadores, niples y uniones universales. ▪ Instalación de 08 cajas de válvulas de control.
