*"MANTENIMIENTO CORRECTIVO DEL
SISTEMA DE AGUA POTABLE
S060303003702-LA JUAQUINA DEL
CENTRO POBLADO ANDAMACHAY DEL
DISTRITO DE CORTEGANA, PROVINCIA
CELENDIN, REGION CAJAMARCA"*

*ANÁLISIS DETALLADO DEL PROBLEMA O
FALENCIA IDENTIFICADA POR CADA UNO
DE LOS COMPONENTES DEL SISTEMA DE
AGUA POTABLE Y LAS MEDIDAS DE
MEJORA A CONSIDERAR.*

1. CC.PP. ANDAMACHAY: S060303003702 – LA JUAQUINA

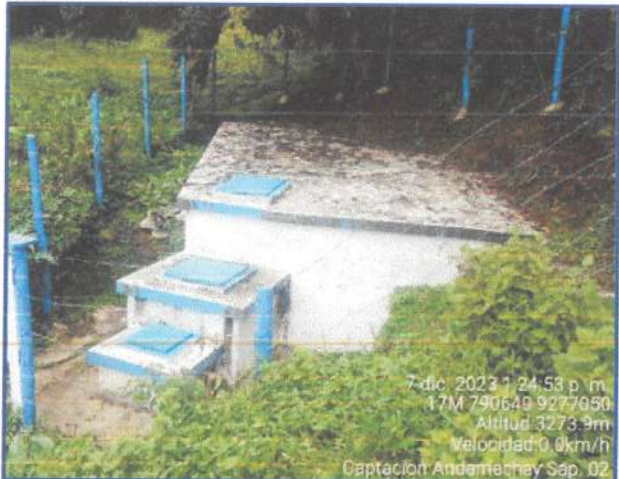
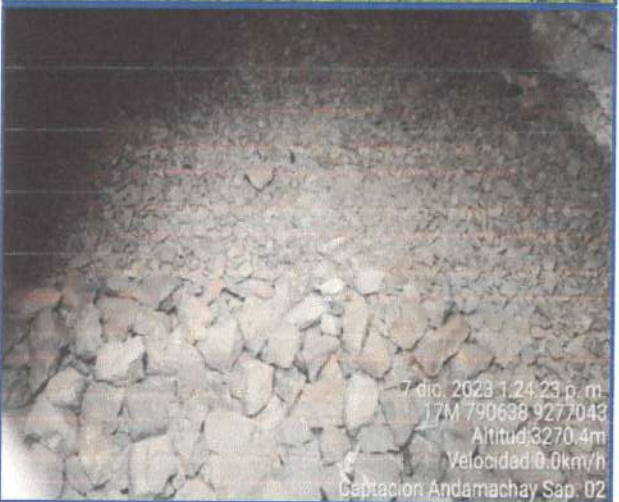
I. CAPTACIÓN		
N°	Problema o falencia identificada	Medida de mejora
1	<p>a. <u>Cámara de lecho filtrante:</u></p>

<ul style="list-style-type: none"> ▪ Sello de protección: No presenta daños requiere pintura; la tapa sanitaria de 60x60cm, requiere pintura. ▪ Aleros: No presenta daños, requiere pintura. ▪ Material filtrante (grava): No Presenta daños. 	<ul style="list-style-type: none"> ▪ Lijado y pintado a dos manos del sello de protección y aleros, con pintura esmalte color azul eléctrico (bordes de color banco). ▪ Lijado y pintado a dos manos de tapa sanitaria de 60X60cm, con pintura anticorrosiva y esmalte color blanco.
2	<p>b. <u>Zanja de coronación:</u></p> <ul style="list-style-type: none"> ▪ No cuenta con zanja de coronación. 	<ul style="list-style-type: none"> ▪ Requiere Instalación de la zanja de coronación con concreto ciclópeo $f'c=140 \text{ kg/cm}^2 + 30\% \text{ de PM}$.

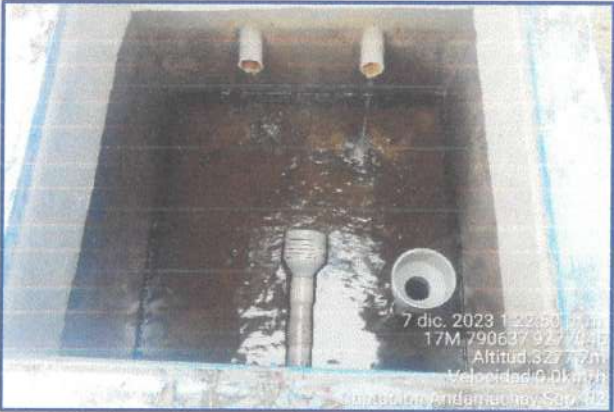
3	<p>c. Cámara húmeda</p>

<p>7 dic. 2023 1:22:50 p. m. 17M 790637 927 0.15 Altitud 3277.7m Velocidad 0.0 km/h Captación Andamachay Sep. 02</p> <ul style="list-style-type: none"> ▪ Tapa sanitaria: No presenta daños, requiere pintado. ▪ Canastilla PVC: No presenta daños. ▪ Tubería de rebose (cono PVC): No presenta daños. ▪ Muro(interior/exterior): No presenta daños de revestimiento interior, necesita pintura exterior. ▪ Tubería de ventilación: No presenta daños. 	<ul style="list-style-type: none"> ▪ Lijado y pintado a dos manos de tapa sanitaria de 60X60cm, con pintura anticorrosiva y esmalte color blanco. ▪ Lijado y pintado a dos manos del muro exterior de la cámara húmeda, con pintura esmalte color azul eléctrico (bordes del techo color blanco).
4	<p>d. Cámara seca</p>

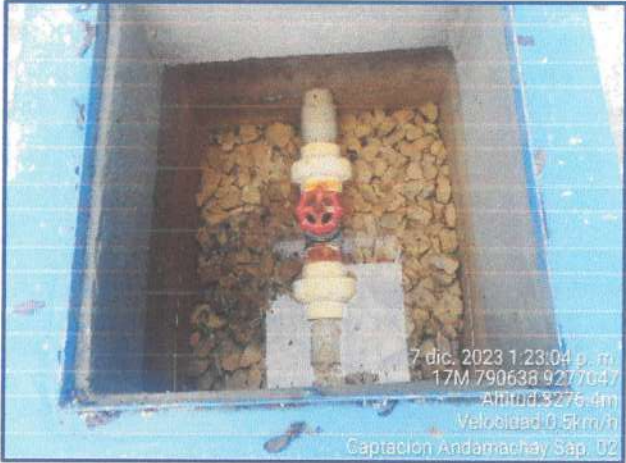
<p>7 dic. 2023 1:23:04 p. m. 17M 790638 927 0.47 Altitud 3276.4m Velocidad 0.5 km/h Captación Andamachay Sep. 02</p> <ul style="list-style-type: none"> ▪ Tapa sanitaria de la cámara seca: Requiere pintado de tapa sanitaria 40 x 40 m. ▪ Válvulas y accesorios: Presenta daños. ▪ Muro(interior/exterior): No presenta daños de revestimiento interior, necesita pintura exterior. 	<ul style="list-style-type: none"> ▪ Lijado y pintado a dos manos de tapa sanitaria de 40X40cm, con pintura anticorrosiva y esmalte color blanco. ▪ Reposición de válvula esférica \varnothing 2", incluye adaptadores, niples y uniones universales. ▪ Lijado y pintado a dos manos del muro exterior de la cámara seca, con pintura esmalte color azul eléctrico (bordes del techo color blanco).

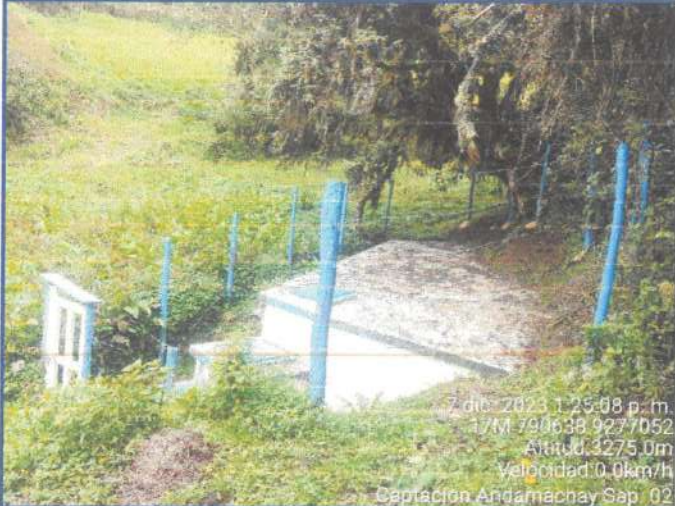
6	<p>f. Dado de concreto en tubería L y R</p> <ul style="list-style-type: none"> No cuenta con dado de concreto en tubería de limpia y rebose. 	<ul style="list-style-type: none"> Instalación dado de concreto en tubería de limpia y rebose, tapón móvil de 3".
7	<p>g. Cerco de protección</p>

<ul style="list-style-type: none"> Cerco de protección: Presenta daños, necesita ser reemplazado. 	<ul style="list-style-type: none"> Reposición del cerco de protección en la captación, con postes de concreto y alambre de púas, con puerta metálica de 0.90x1.20m. Pintado de postes en cerco de protección con esmalte color blanco. Instalación de vereda perimetral con concreto ciclópeo $f'c=140$ kg/cm² + 30% de PM.
II. LÍNEA DE CONDUCCIÓN		
8	<p>a. Tuberías: No presenta daños</p> <p>b. Válvulas de aire. No tiene</p> <p>c. Válvulas de purga. No tiene</p> <p>d. Caja de reunión. No tiene</p> <p>e. Cámara rompe presión tipo 6 (CRP-6): No tiene.</p>	<ul style="list-style-type: none"> Tuberías no requiere mejoras y los demás componentes que no tiene no es necesario su instalación.

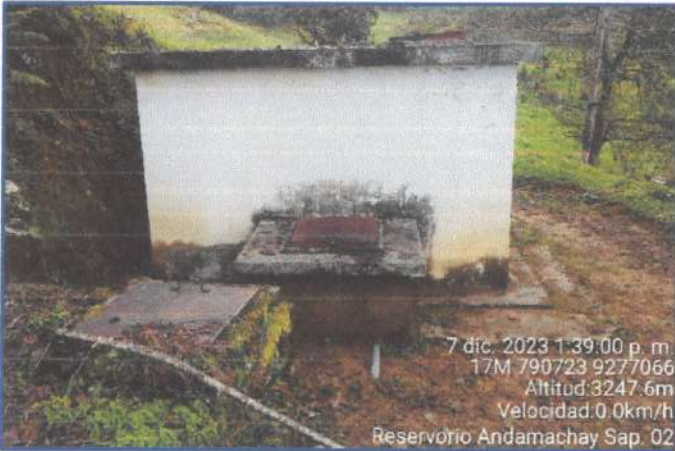
III. RESERVORIO		
N°	Problema o falencia identificada	Medida de mejora
9

<p>a. Cerco de protección: No cuenta con cerco de protección.</p>	<ul style="list-style-type: none"> Requiere Instalación de cerco de protección en reservorio con postes de concreto y alambre de púas, con puerta metálica de 1.20x1.70m. Pintado de postes en cerco de protección con esmalte color blanco. Lijado y pintado a dos manos de tapa sanitaria de 60X60cm de la caja de válvulas, con pintura anticorrosiva y esmalte color blanco. Reposición de cono de rebose 4" a 2" y tubería. Instalación dado de concreto en tubería de limpia y rebose, tapón móvil de 3".

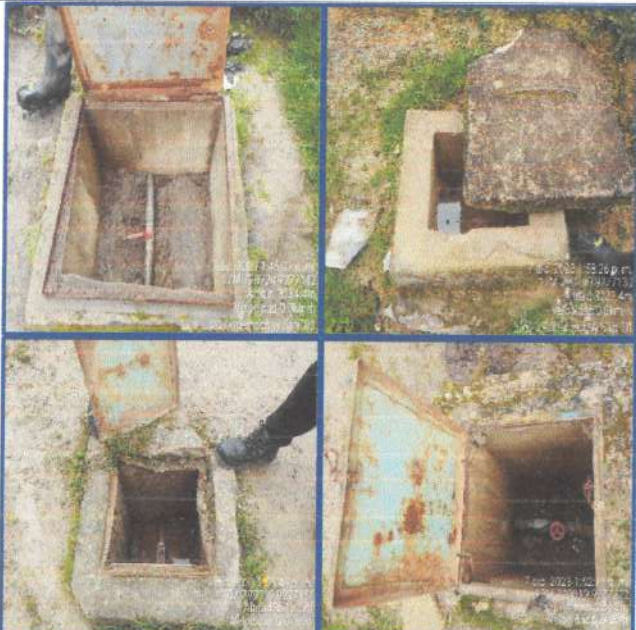
IV. LÍNEA DE ADUCCIÓN Y RED DE DISTRIBUCIÓN		
N°	Problema o falencia identificada	Medida de mejora
10

<ul style="list-style-type: none"> ▪ Reposición de las válvulas de control 2 de \varnothing 2", 1 de \varnothing 1 1/2", 2 de \varnothing 1", incluye adaptadores, niples y uniones universales. ▪ Revestimiento y pintado a dos manos del muro exterior de la caja de válvulas, con pintura esmalte color azul eléctrico. ▪ Reposición de la tapa sanitaria de la válvula de control. 70 x 70 cm. ▪ Reposición de 5 cajas de válvulas de control, porque las existentes no cumplen con las medidas necesarias para la instalación de válvulas con todos los accesorios necesarios.

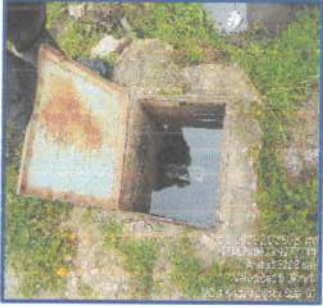
000342
	<ul style="list-style-type: none">a. Tuberías: No presenta dañosb. Cruces aéreos protegidos: No tiene y no es necesario su instalaciónc. Cajas de válvulas de aire: No tiene y no es necesario su instalaciónd. Caja de válvula de purga: No tienee. Cámaras rompe presión tipo 7: No tiene y no es necesario su instalaciónf. Válvula de control: Presenta daños y es necesario su reemplazo de las 5 válvulas de control.
