## ANEXO N° 04

*"MANTENIMIENTO CORRECTIVO DEL  
SISTEMA DE AGUA POTABLE  
S060303003703-MORALES DEL CENTRO  
POBLADO ANDAMACHAY DEL DISTRITO  
DE CORTEGANA, PROVINCIA CELENDIN,  
REGION CAJAMARCA"*

***ANÁLISIS DETALLADO DEL PROBLEMA O  
FALENCIA IDENTIFICADA POR CADA UNO  
DE LOS COMPONENTES DEL SISTEMA DE  
AGUA POTABLE Y LAS MEDIDAS DE  
MEJORA A CONSIDERAR.***

1. CC.PP. ANDAMACHAY: S060303003703 - MORALES

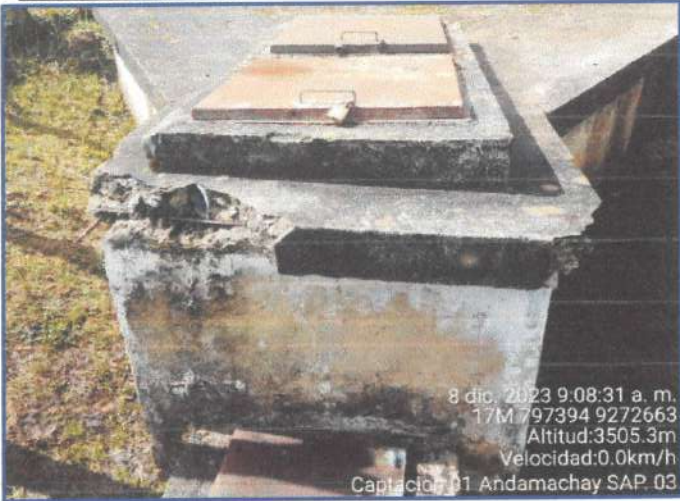
3	<p><b>c. Cámara húmeda</b></p>

<ul style="list-style-type: none"> <li>▪ <b>Tapa sanitaria:</b> No presenta daños, requiere pintura en tapa 0.60x0.60m.</li> <li>▪ <b>Canastilla PVC:</b> Presenta daños, requiere reemplazo</li> <li>▪ <b>Tubería de rebose</b> (cono PVC): No tiene cono de rebose.</li> <li>▪ <b>Muro(interior/exterior):</b> Presenta daños, requiere revestimiento y pintura exterior.</li> <li>▪ <b>Tubería de ventilación:</b> No presenta daños.</li> </ul>	<ul style="list-style-type: none"> <li>▪ Lijado y pintado a dos manos de tapa sanitaria de 60X60cm, con pintura anticorrosiva y esmalte color blanco.</li> <li>▪ Reemplazo de canastilla de 2".</li> <li>▪ Reposición del cono de rebose 4" a 2".</li> <li>▪ Tarrajeo exterior (mortero C:A=1:5), E=1.5cm en cámara húmeda.</li> <li>▪ Pintado a dos manos del muro exterior de la cámara húmeda, con pintura esmalte color azul eléctrico (bordes del techo color blanco).</li> </ul>

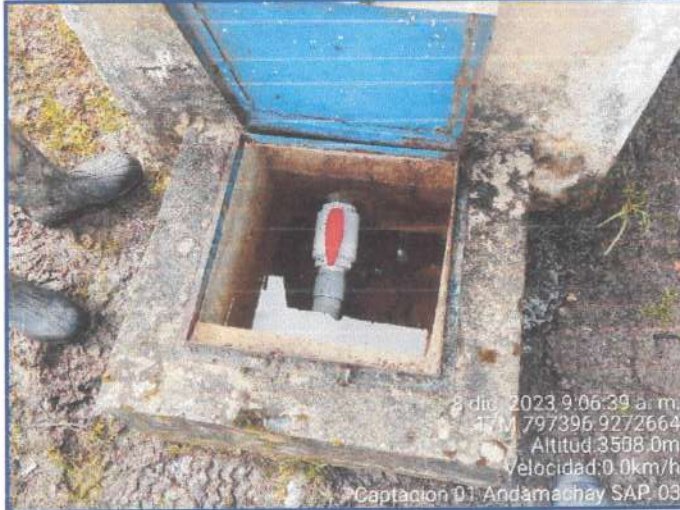
4	<p><b>d. Cámara seca</b></p>

<ul style="list-style-type: none"> <li>▪ <b>Tapa sanitaria de la cámara seca:</b> No presenta daños, requiere pintura en tapa sanitaria de 40x40cm.</li> <li>▪ <b>Válvulas y accesorios:</b> Presenta daños, requiere reemplazo de válvula.</li> <li>▪ <b>Muro(interior/exterior):</b> Presenta daños, requiere Revestimiento y pintura.</li> </ul>	<ul style="list-style-type: none"> <li>▪ Lijado y pintado a dos manos de tapa sanitaria de 40X40cm, con pintura anticorrosiva y esmalte color blanco.</li> <li>▪ Reemplazo e Instalación de una válvula esférica Ø 2", incluye adaptadores, niples y uniones universales.</li> <li>▪ Tarrajeo exterior (mortero C:A=1:5), E=1.5cm en cámara seca.</li> <li>▪ Pintado a dos manos del muro exterior de la cámara seca, con pintura esmalte color azul eléctrico (bordes del techo color blanco).</li> </ul>
5	<p><b>e. Tubería de limpia y rebose</b></p> <ul style="list-style-type: none"> <li>▪ Presenta daños, requiere reemplazo.</li> </ul>	<ul style="list-style-type: none"> <li>▪ Reemplazo de tubería de LyR</li> </ul>

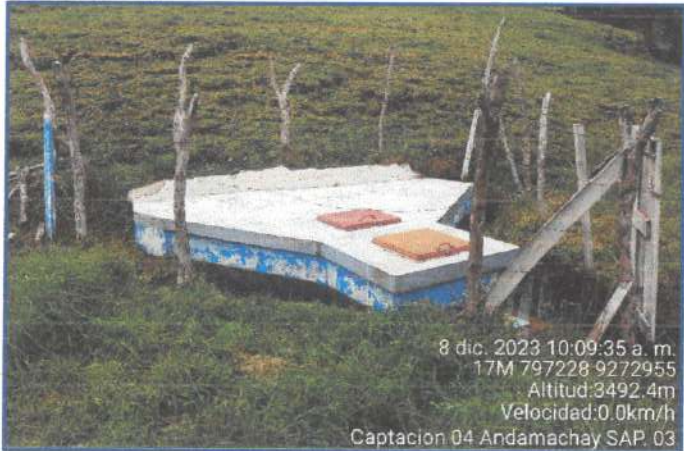
<p>8 dic. 2023 10:09:35 a. m. 17M 797228 9272955 Altitud: 3492.4m Velocidad: 0.0km/h Captación 04 Andamachay SAP 03</p> <ul style="list-style-type: none"> <li><b>Cerco de protección:</b> Presenta daños, necesita ser reemplazado.</li> </ul>	<ul style="list-style-type: none"> <li>Reposición del cerco de protección en la captación, con postes de concreto y alambre de púas, con puerta metálica de 0.90x1.20m.</li> <li>Pintado de postes en cerco de protección con esmalte color blanco.</li> <li>En la captación, instalación de vereda perimetral con concreto ciclópeo <math>f'c=140 \text{ kg/cm}^2</math> + 30% de PM.</li> </ul>

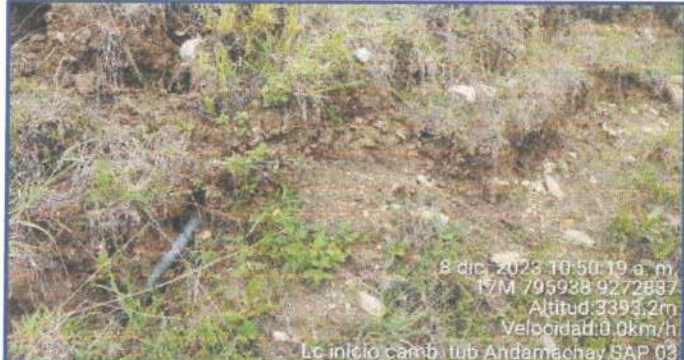
<b>II. LÍNEA DE CONDUCCIÓN</b>		
<b>a. Tuberías</b>		
29

<p>8 dic. 2023 10:50:19 a. m. 17M 795938 9272837 Altitud: 3393.2m Velocidad: 0.0km/h Lo inicio camb. tub Andamachay SAP 03</p> <ul style="list-style-type: none"> <li><b>Tubería de Policloruro de Vinilo:</b> Presenta daños, en un tramo de 100m por deslizamiento del terreno la línea de conducción debe ser reemplazado.</li> </ul>	<ul style="list-style-type: none"> <li>Reposición de 100 m de tubería PVC. <math>\phi</math>: 2". Ubicación del tramo E: 795939 N: 9272837 Z: 3373.</li> <li>Instalación de 75 m de tuberías HDPE. <math>\phi</math>: 2". Punto de inicio E: 795312 N: 9273320 Z: 3418.</li> </ul>

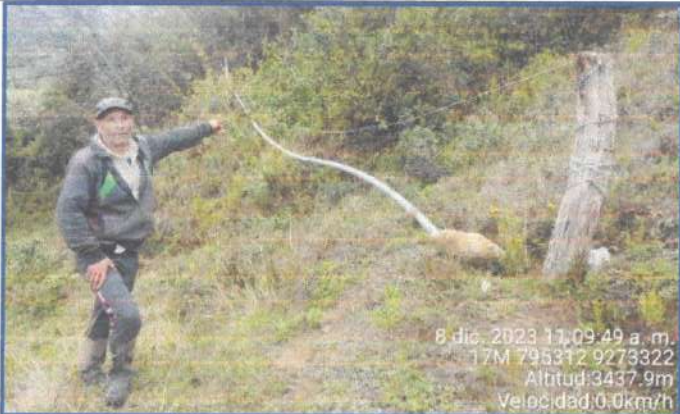
<ul style="list-style-type: none"> <li>▪ <b>Tubería de Polietileno de Alta Densidad:</b> presenta daños, en un tramos de la línea de conducción la tubería de PVC se encuentra expuesta por lo que es necesario hacer el cambio a HDPE.</li> </ul>	
30	<p><b>b. Válvulas de aire</b></p> <p>Dos válvulas de aire se encuentran en mal estado, necesitan ser reemplazados. Ø: 2".</p>	<ul style="list-style-type: none"> <li>▪ Instalación de dos válvulas de aire. Ø: 2".</li> <li>▪ Instalación de dos cajas para las válvulas de aire.</li> </ul>
31	<p><b>c. Válvulas de purga.</b></p> <p>Tres válvulas de purga se encuentran en mal estado, necesitan ser reemplazadas. Ø: 2".</p>	<ul style="list-style-type: none"> <li>▪ Instalación de dos válvulas de purga. Ø: 2".</li> <li>▪ Instalación de tres cajas para las válvulas de purga.</li> </ul>
	<p><b>d. Caja de reunión. No tiene</b></p> <p><b>e. Cámara rompe presión tipo 6 (CRP-6): No tiene</b></p>	<ul style="list-style-type: none"> <li>▪ No es necesario su instalación</li> </ul>

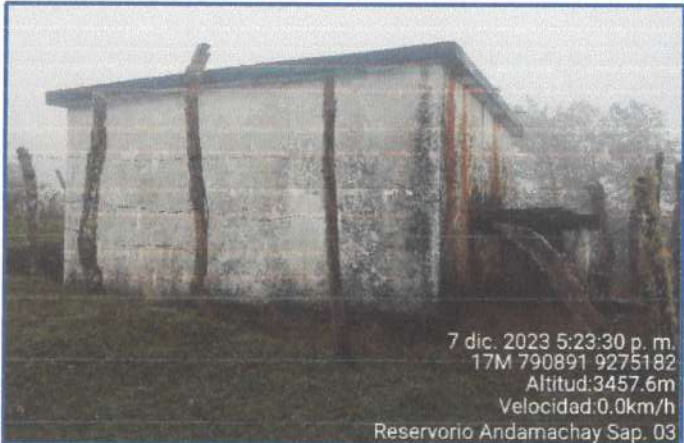
<b>III. RESERVORIO</b>		
<b>Nº</b>	<b>Problema o falencia identificada</b>	<b>Medida de mejora</b>
32

<ul style="list-style-type: none"> <li>▪ <b>Cerco de protección:</b> Presenta daños, necesita ser reemplazado.</li> <li>▪ <b>Tapa sanitaria de la caja de válvulas:</b> No evidencia daños, requiere pintura.</li> </ul>	<ul style="list-style-type: none"> <li>▪ Requiere Instalación de cerco de protección en reservorio con postes de concreto y alambre de púas, con puerta metálica de 1.20x1.70m.</li> <li>▪ Pintado de postes en cerco de protección con esmalte color blanco.</li> <li>▪ Lijado y pintado a dos manos de tapa sanitaria de 60X60cm de la caja de válvulas, con pintura anticorrosiva y esmalte color blanco.</li> <li>▪ Reposición de cono de rebose 4" a 2" y tubería.</li> <li>▪ Instalación dado de concreto en tubería de</li> </ul>

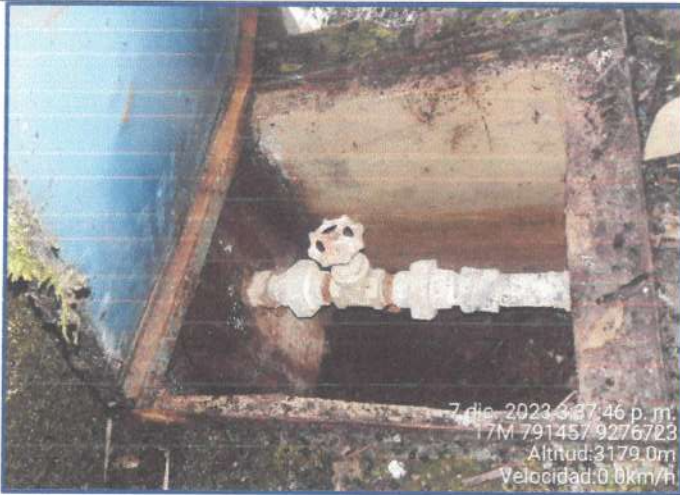
<ul style="list-style-type: none"> <li>▪ En las nueve CRP-7, instalación de vereda perimetral con concreto ciclópeo <math>f'c=140 \text{ kg/cm}^2</math> + 30% de PM.</li> </ul>
	<ul style="list-style-type: none"> <li>▪ <b>Tapa sanitaria CRP-7:</b> No presenta daños, requiere pintura.</li> <li>▪ <b>Válvula flotadora:</b> Presenta daños, requiere reemplazo.</li> <li>▪ <b>Válvula de control:</b> Presenta daños, requiere reemplazo.</li> <li>▪ <b>Tubo de rebose:</b> Presenta daños, instalación de cono de rebose</li> <li>▪ <b>Tubo de desagüe y limpieza:</b> Presenta daños reposición tubería</li> <li>▪ <b>Dado de protección para tubo de limpieza:</b> No tiene</li> <li>▪ <b>Cámara húmeda:</b> No presenta daños.</li> <li>▪ <b>Muros de la CRP-7:</b> No presenta daños, requiere pintura</li> <li>▪ <b>Cerco perimétrico:</b> no tiene, requiere instalación.</li> </ul>	
39	<p>f. <b>Válvula de control</b></p> <ul style="list-style-type: none"> <li>▪ Las válvulas de control se encuentran en mal estado por lo que se deben reemplazar.</li> <li>▪ Las tapas sanitarias de las válvulas de control se encuentran despintadas necesitan pintura.</li> </ul>	<ul style="list-style-type: none"> <li>▪ Reposición de 3 válvulas de control. <math>\varnothing=1"</math>, incluye adaptadores, niples y uniones universales.</li> <li>▪ Revestimiento y pintado a dos manos del muro exterior de las 03 cajas de válvulas, con pintura esmalte color azul eléctrico.</li> <li>▪ Lijado y pintado a dos manos de tapa sanitaria de 40X40cm de las 03 cajas de válvulas, con pintura anticorrosiva y esmalte color blanco.</li> </ul>
