INFORME DE MECANICA DE SUELOS Y PAVIMENTOS

IOARR "REPARACION DE CALZADA Y CERCO PERIMETRICO; EN EL(LA) CIRCUITO DE PLAYA DE LA COSTA VERDE, TRAMO: CLUB REGATAS – CA. VIRÚ; Y ARMENDARIZ, TRAMO: VÍA EXPRESA PASEO DE LA REPÚBLICA – CIRCUITO DE PLAYAS EN EL CENTRO POBLADO MIRAFLORES, DISTRITO DE MIRAFLORES, PROVINCIA LIMA, DEPARTAMENTO LIMA", con CUI N°2633981.

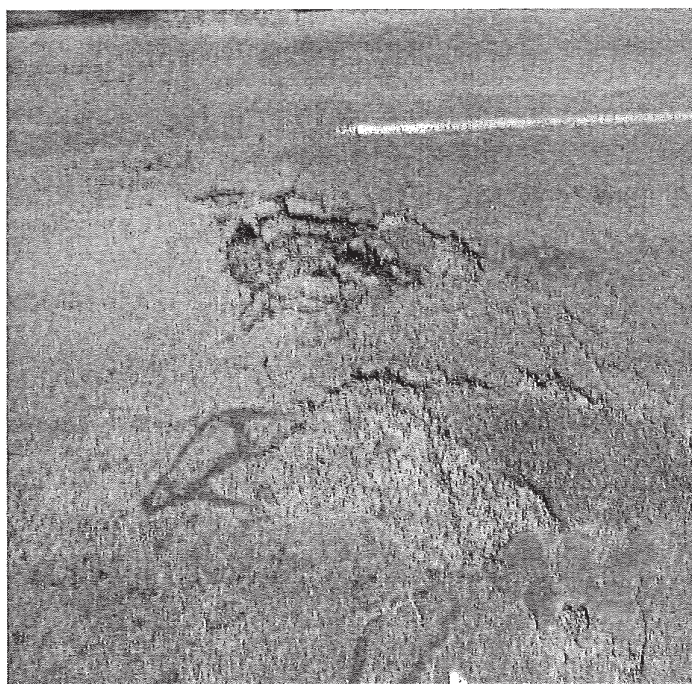
En la evaluación del pavimento flexible se observó que en ciertos sectores existes erosión de los pavimentos donde se observa el deterioro de la base granular.

En vista que el pavimento se encuentra erosionado y esto afecta al cuerpo granular que soporta la capa de rodadura se plantea realizar la demolición y la colación del material granular en los siguientes sectores:

Debido al presente estudio se llega a la conclusión de que la carpeta asfáltica puede ser de 2", en las zonas que se encuentra erosionada la plataforma se debe llegar a la sub-base para reponer la misma, siendo netamente un trabajo de mantenimiento, debido al desgaste por la vida útil.

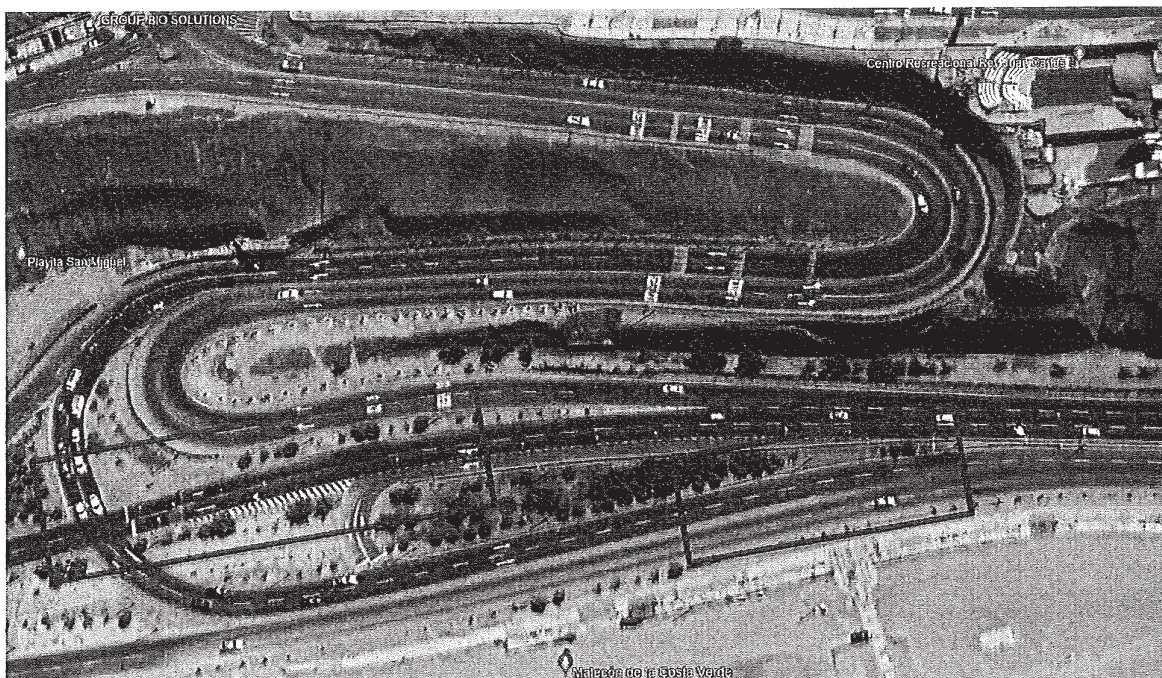
Figura 1: Sector 1 y 2.- Pavimento erosionado

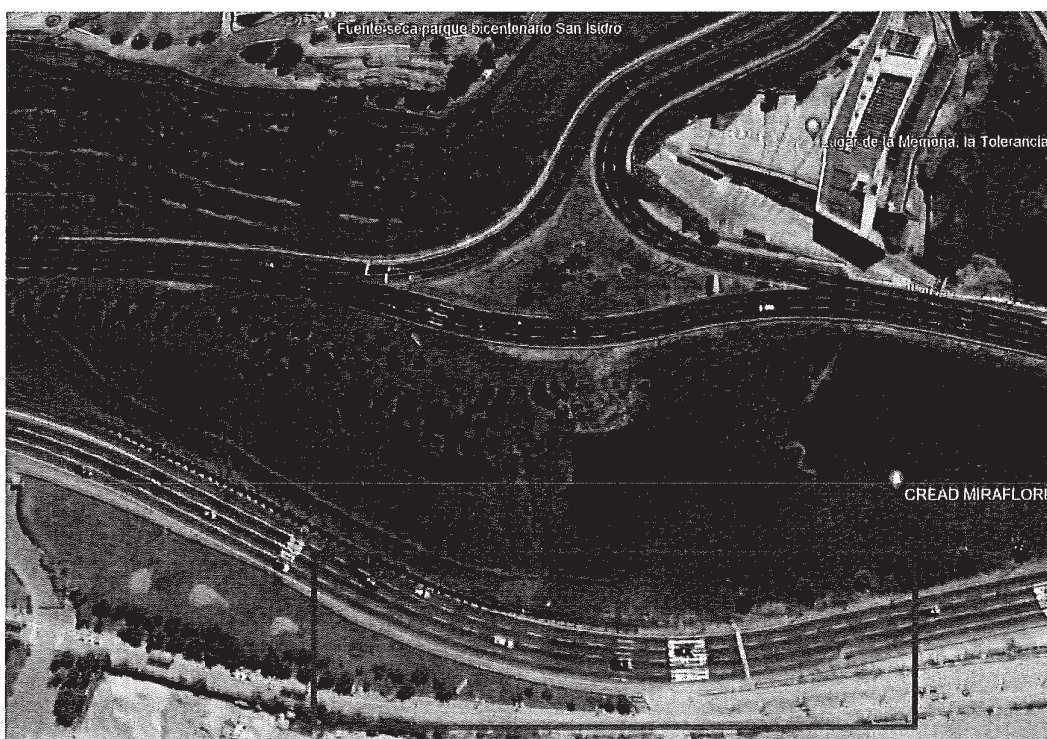
Figura 2: Sector 3.- Pavimento erosionado en la carretera lado Oeste

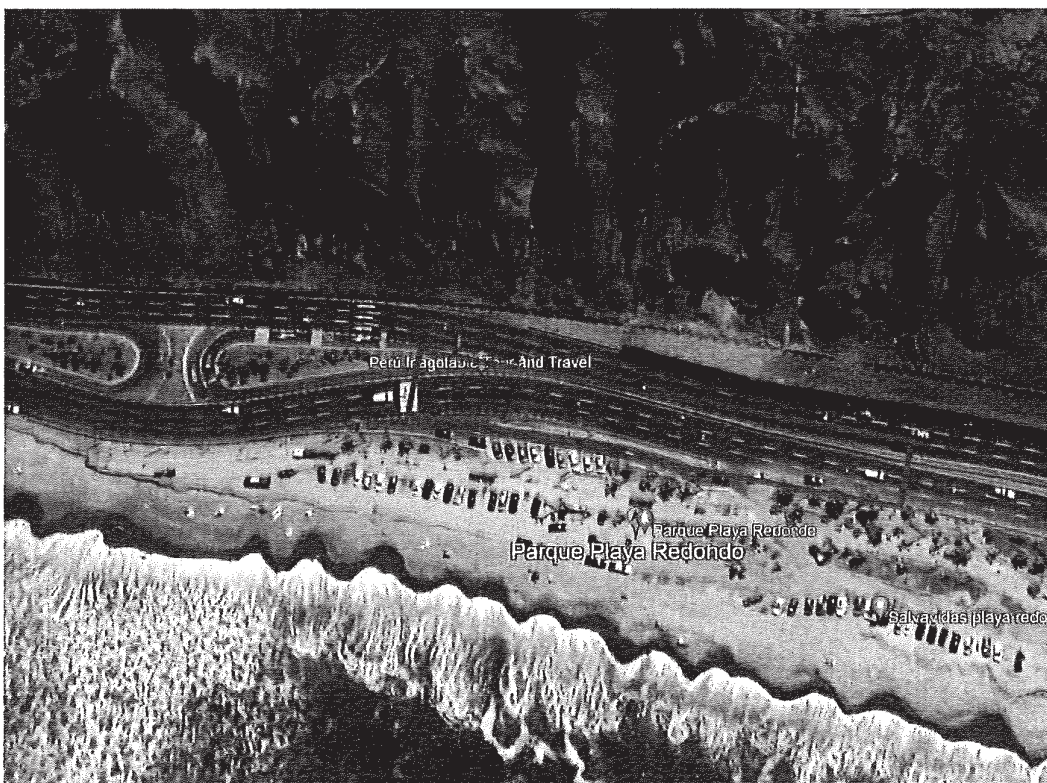
Figura 3: Sector 4.- Pavimento erosionado en la carretera lado Oeste

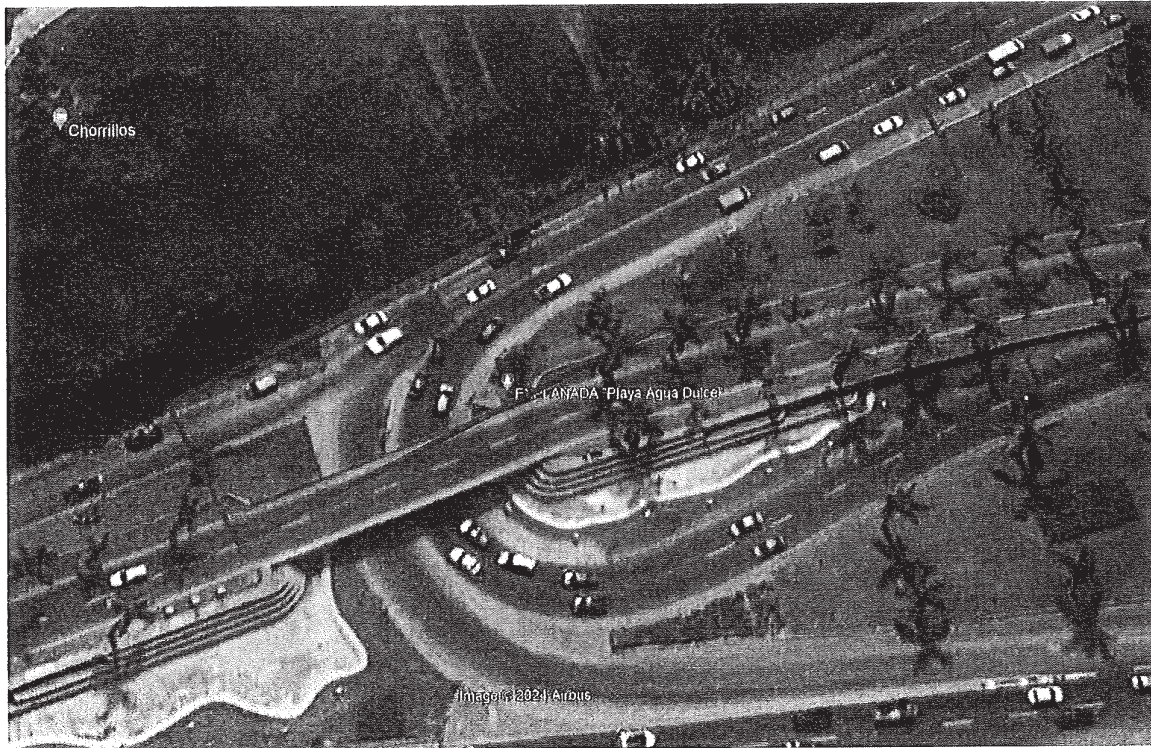
Figura 4: Sector 5.- Pavimento erosionado en la carretera lado Este

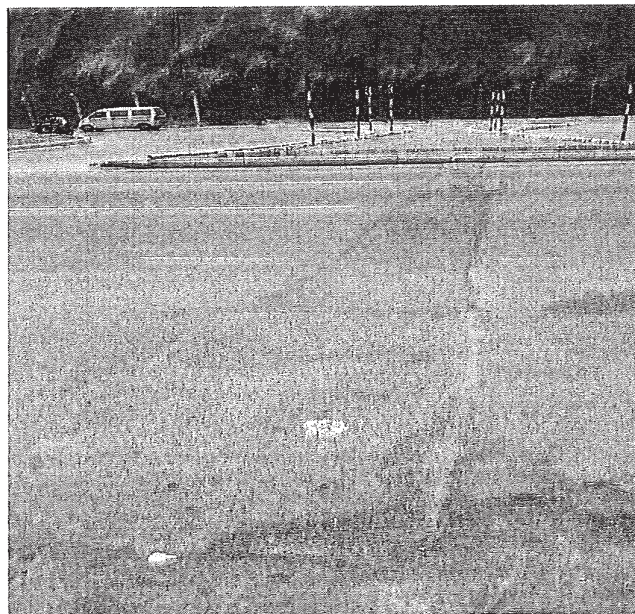
En la evaluación del pavimento flexible se observó que en ciertos sectores existen deformaciones en el pavimento, esto quiere decir que el pavimento no cuenta con las condiciones estructurales que han sido diseñados.
