“SERVICIO DE MANTEMIMIENTO PREVENTIVO Y CORRECTIVO DE INSTALACIONES ELÉCTRICAS PARA LA MODERNIZACION DEL PALACIO TORRE TAGLE”

PROYECTO N° 0102

DIAGNOSTICO ESTADO SITUACIONAL DE LAS INSTALACIONES

0102-IIIEE-DESI-01

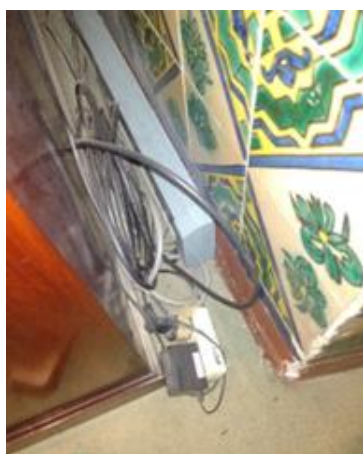
Figura N°01

- Se realizó la inspección del tablero general TG y los tableros de Distribución ubicados en los ambientes de los cuartos técnicos de tableros, ambientes 108 y 203 del primer piso y segundo piso.
- En la inspección se llegó a encontrar tomacorrientes provisionales, los cuales no tienen canalización eléctrica definida, los cables han sido instalados están expuestos sobre pisos, alfombra y al costado de muebles de oficina, representando un peligro latente ante cualquier eventualidad.

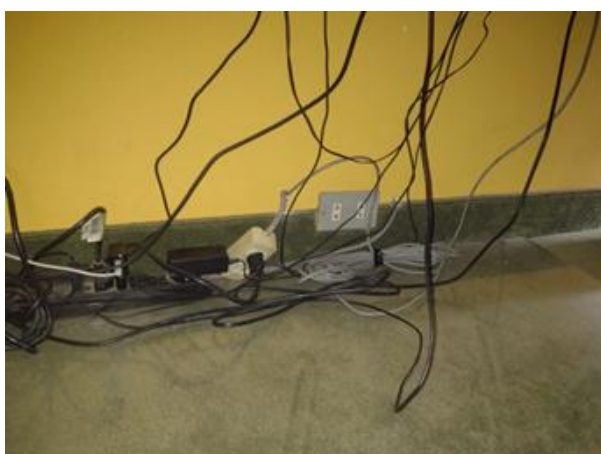
Figura N°02

- Los conductores instalados para los circuitos alimentadores, de distribución y en el interior de los Tableros Eléctricos (del tipo TW y NLT), los cuales superarían el tiempo de vida útil.

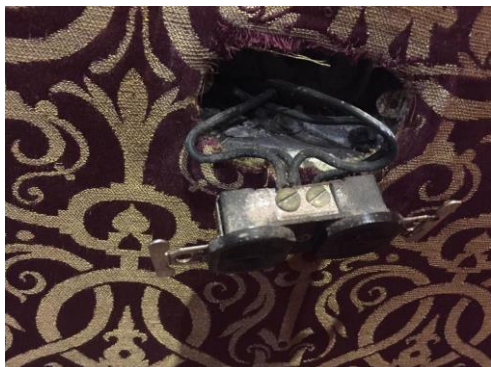
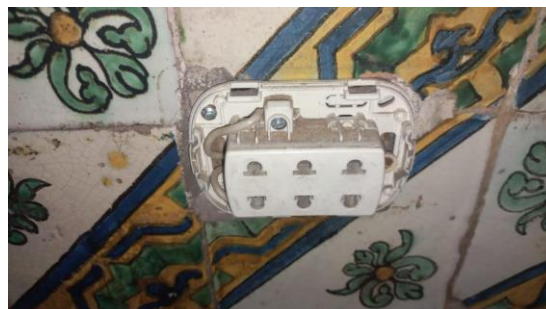
Figura N°06 – 07 / PLACAS
DE TOMACORRIENTES

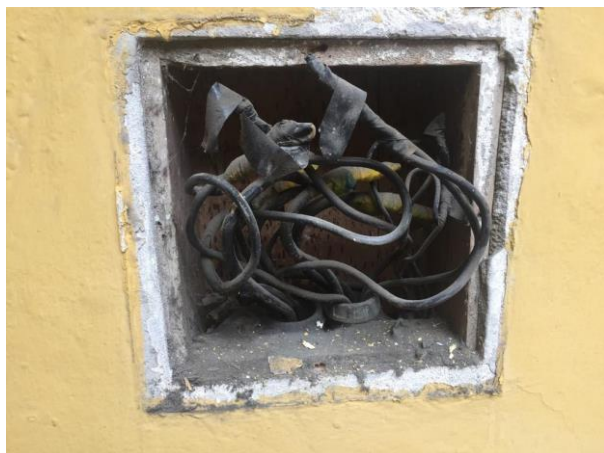
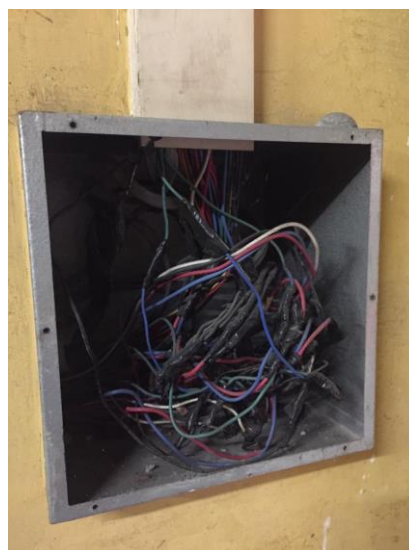
Figura N°08 – 09 /
EMPALMES DEFICIENTES
EN CAJA DE PASE

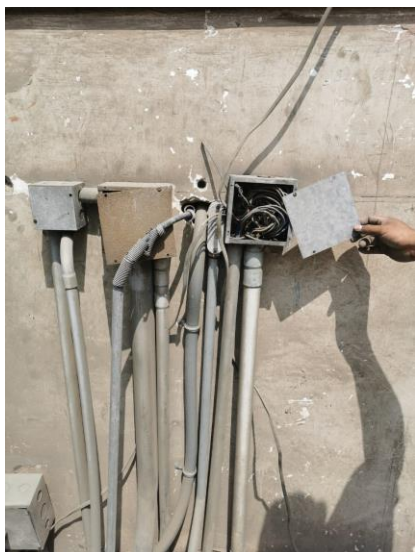
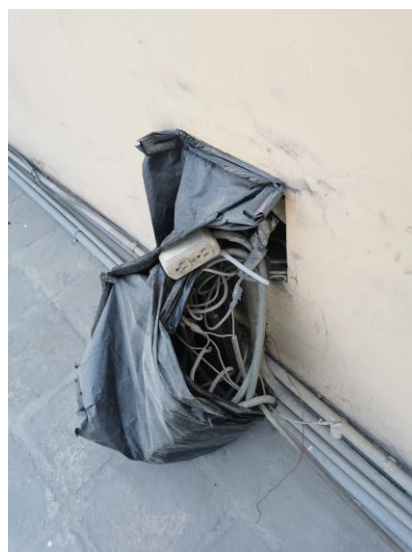
Figura N°10 – 11 / CANALIZACIONES E
INSTALACIONES DEFICIENTES EN TECHOS

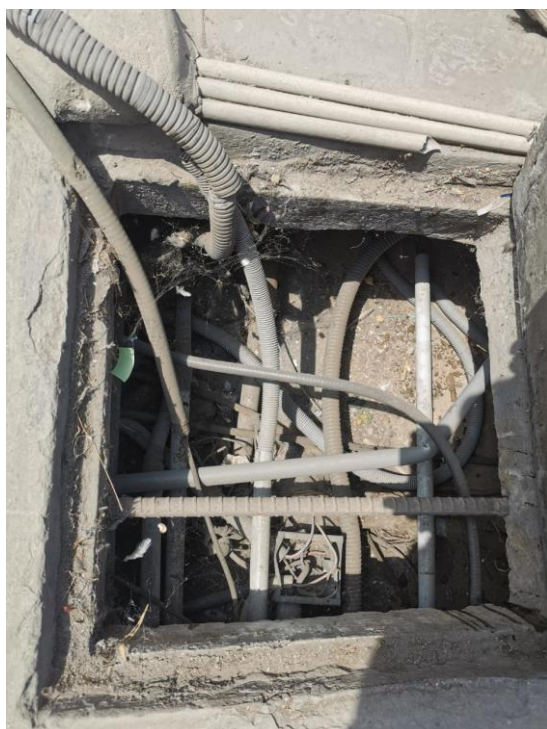
Figura N°12 – FALTA DE
MANTENIMIENTO EN
TECHOS
