FICHA TÉCNICA DE EMERGENCIA DE PUNTO CRÍTICO ANTE LA PROBABLE OCURRENCIA DEL FENOMENO EL NIÑO 2023-2024 Y EFECTOS AL AÑO 2025, EN EL SECTOR VIRU ESPINAL, DISTRITO DE ZAÑA, PROVINCIA DE CHICLAYO, DEPARTAMENTO DE LAMBAYEQUE

N°072-2023

PROPUESTA LIMPIEZA, DESCOLMATACION, CONFORMACION DE BORDOS CON MATERIAL PROPIO Y COLOCACIÓN DE ROVA AL VOLTEO EN EL SECTOR VIRU ESPINAL, DISTRITO DE ZAÑA, PROVINCIA DE CHICLAYO, DEPARTAMENTO DE LAMBAYEQUE

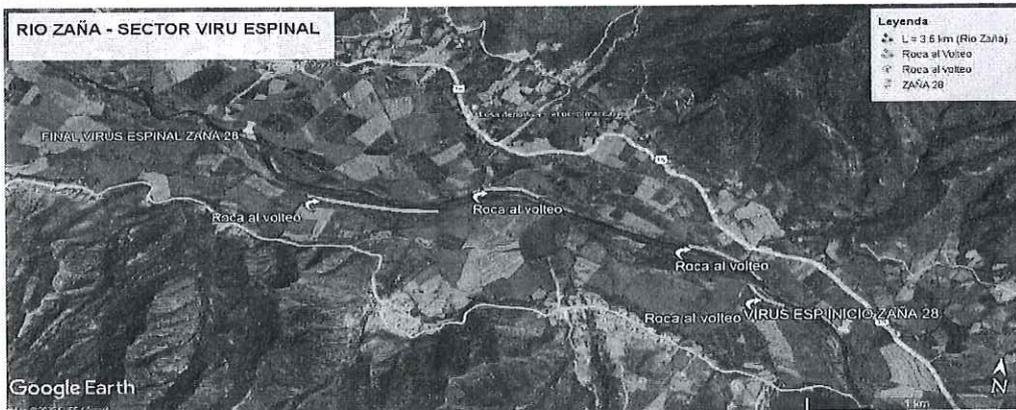
4.1.- VISTA DE PLANTA

VISTA SATELITAL DEL TRAZO DE EJE PROPUESTO DEL RIO

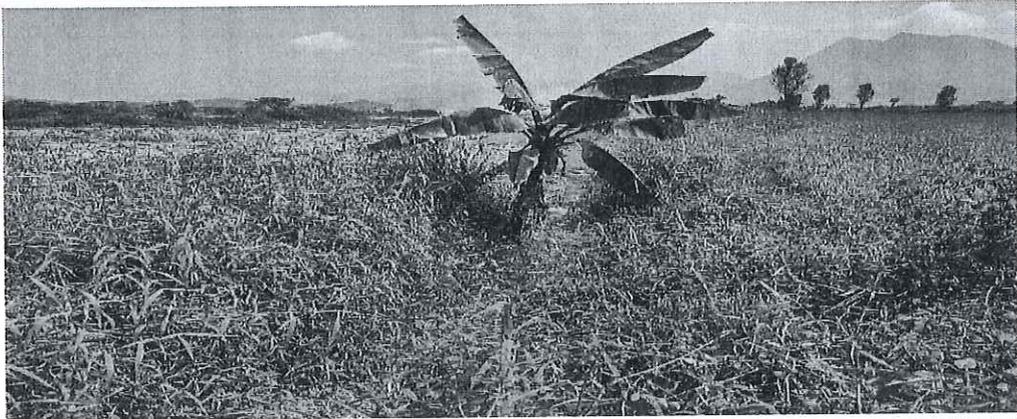
IMAGEN N° 01: CAUCE CON VEGETACIÓN

- Se propone la ejecución de actividades de limpieza y descolmatación, conformación de bordos en ambos márgenes y protección con roca al volteo en tramos determinados de acuerdo a la necesidad. Ante el problema de la colmatación del cauce del río se plantea la limpieza y descolmatación del cauce con el fin de eliminar las islas y arbustos del centro.

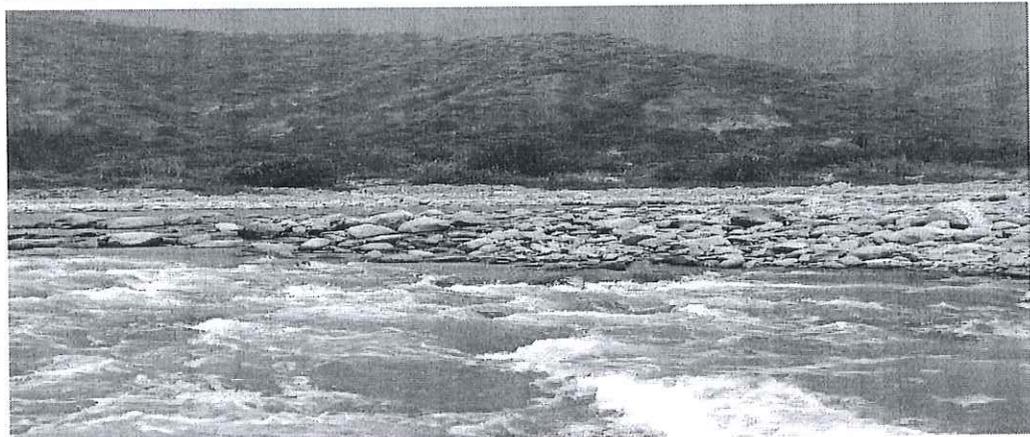
IMAGEN N° 02: CAUCE AGUAS ARRIBA DEL RIO ZAÑA, PRESENTA COLMATACIÓN EN EL EJE
