VILLA POLICIAL-GUARDIA CIVIL DISTRITO DE  
CASTILLA, PROVINCIA Y DEPARTAMENTO DE  
PIURA

# PANEL FOTOGRAFICO

**PANEL FOTOGRÁFICO SERVICIO DE MANTENIMIENTO PREVENTIVO  
Y CORRECTIVO DE LAS VIVIENDAS EN GUARNICIÓN DE LA PNP-  
PIURA**

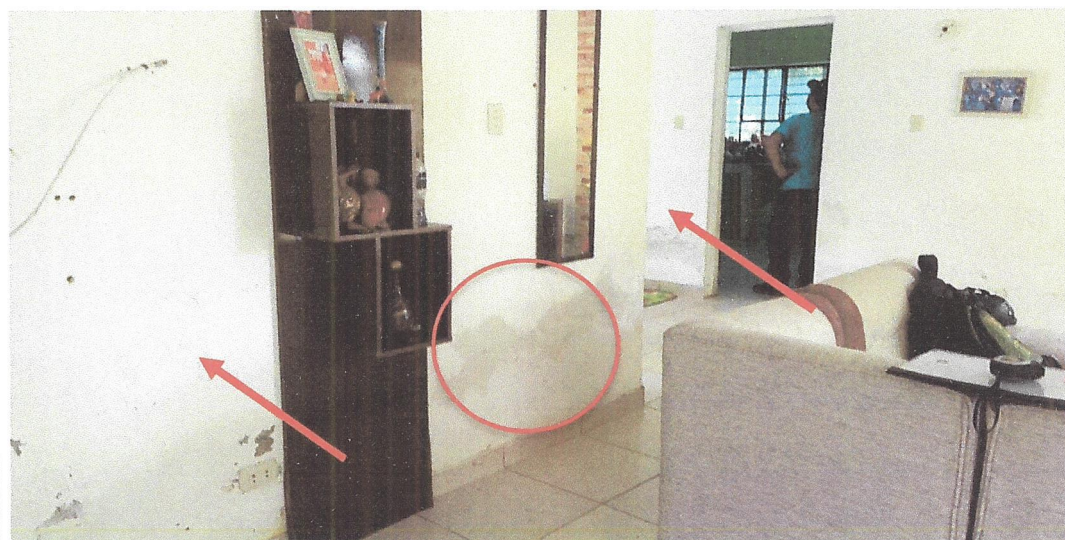
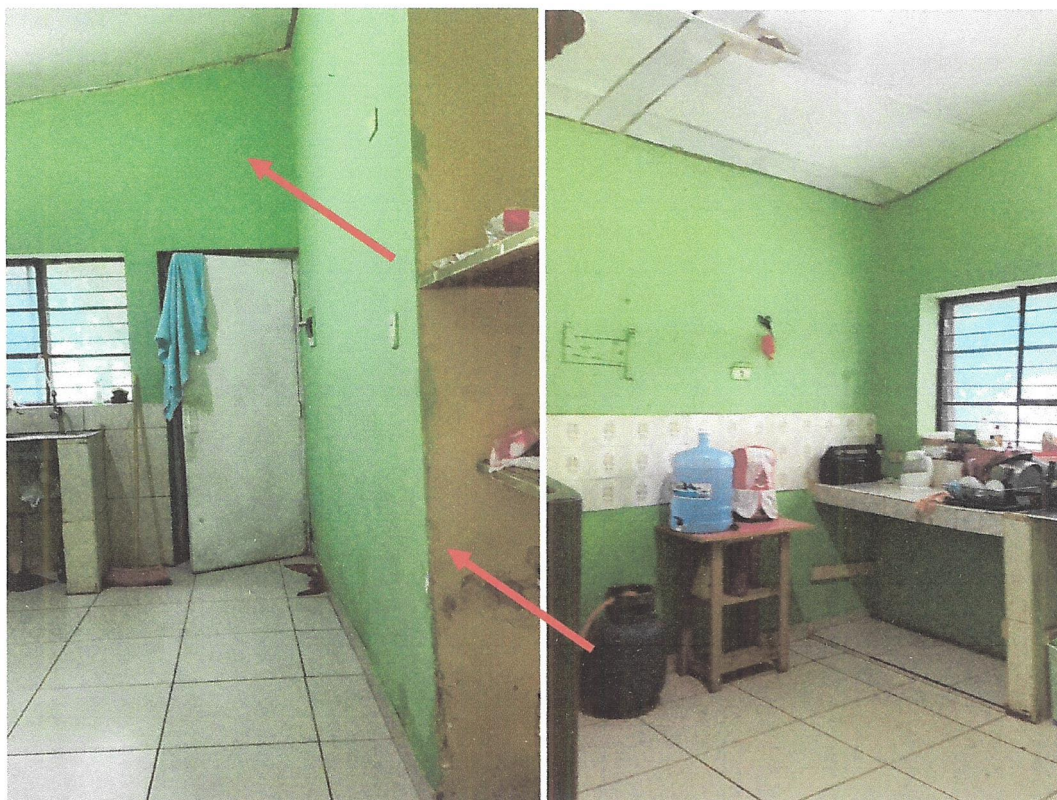
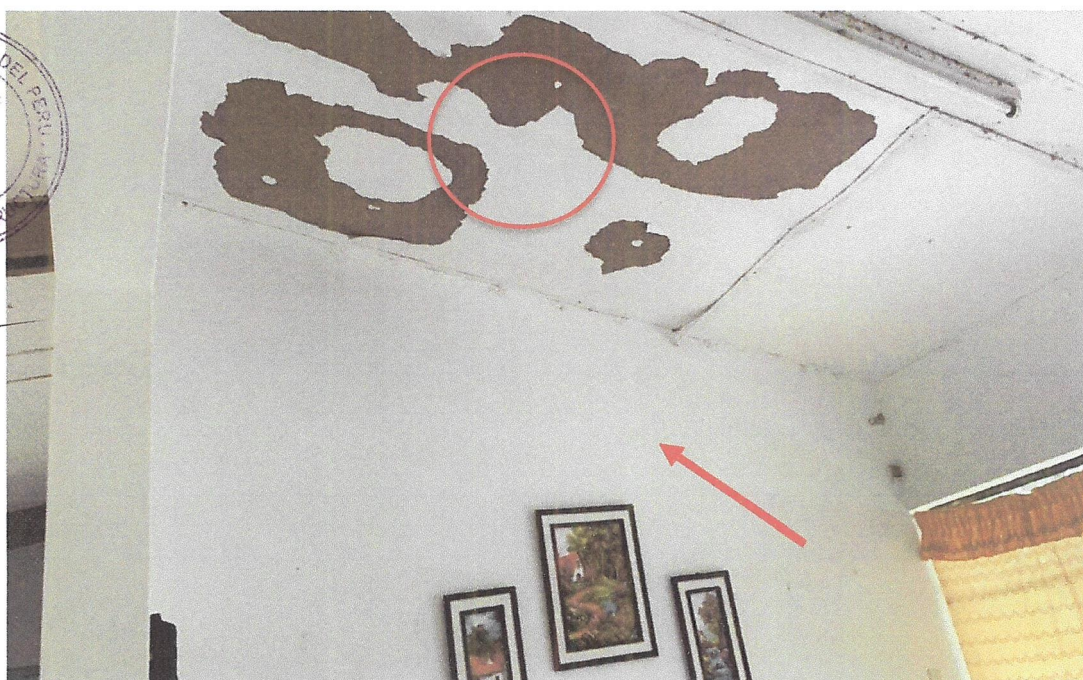
**Fotografía 03,04 y 05:** En las imágenes se aprecian manchas de suciedad en pintura de muros para mantenimiento.

-Se observa el deterioro y mal estado de conservación del falso cielorraso.

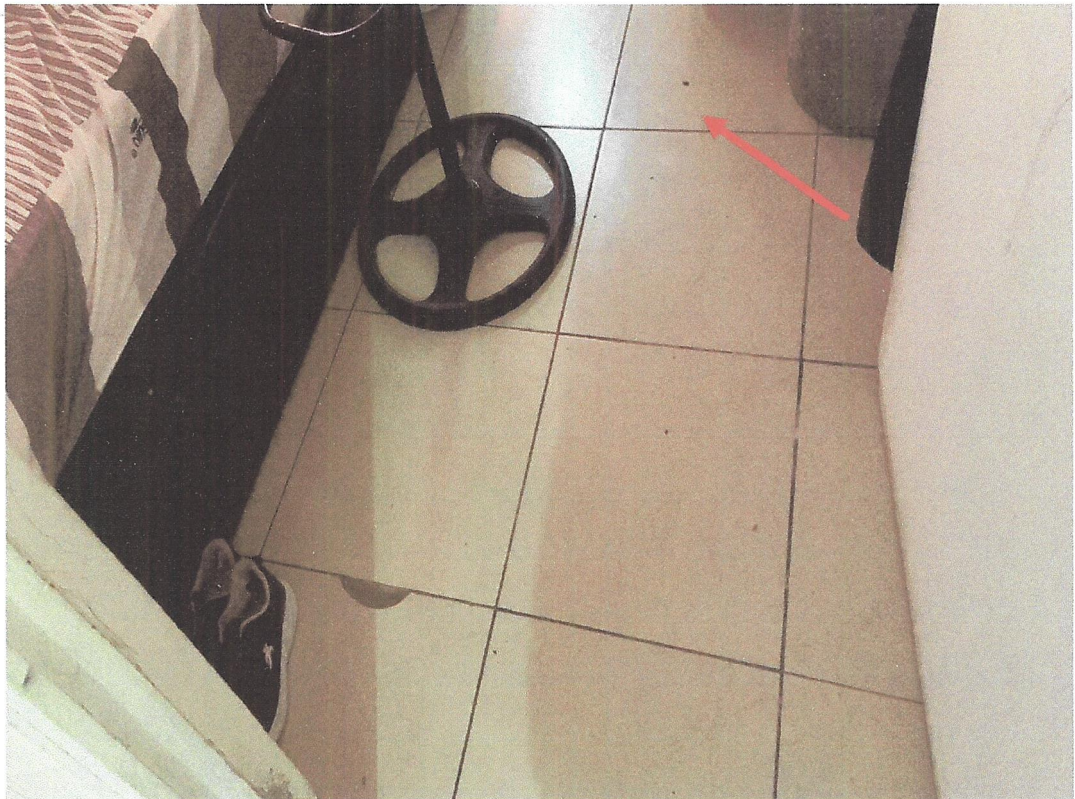
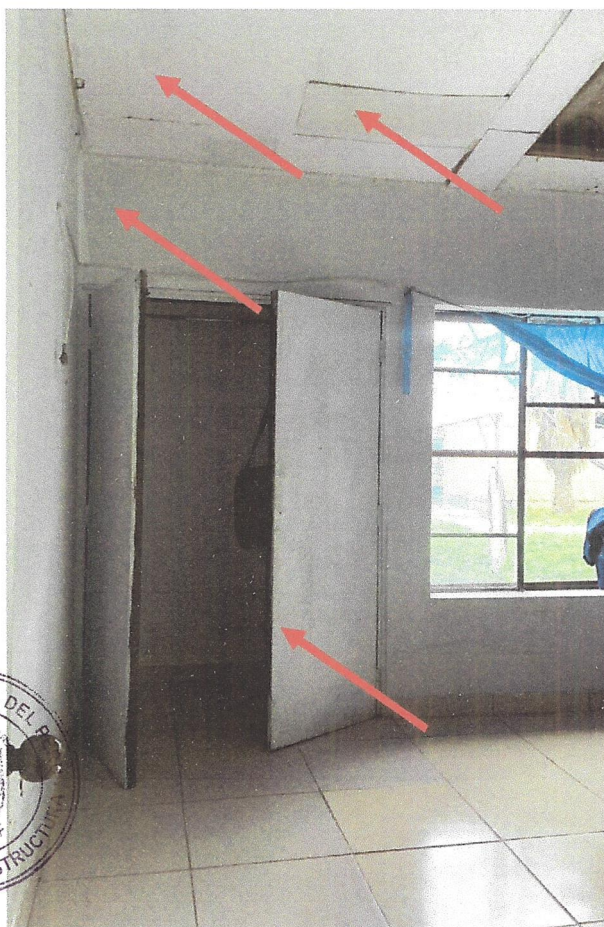
**Fotografía 06,07 y 08:** En las imágenes se aprecian manchas de suciedad en pintura de muros de cocina para mantenimiento.

-Se observa el deterioro y mal estado de conservación del falso cielorraso existente en cocina.

-Se aprecia el deterioro de las puertas existentes en cocina.

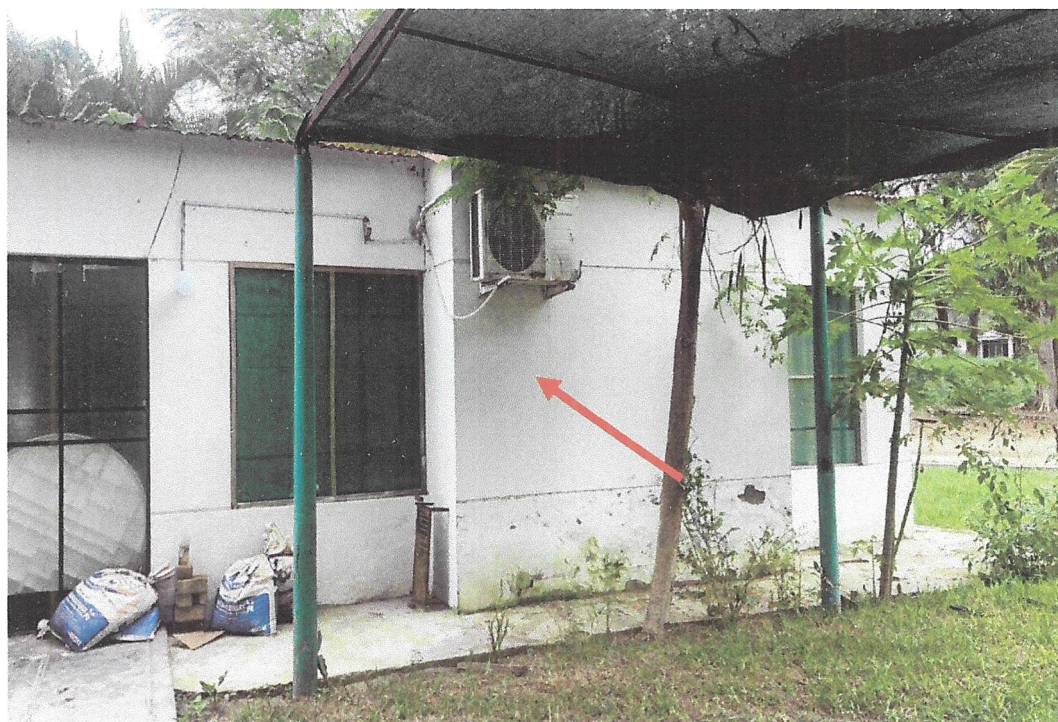
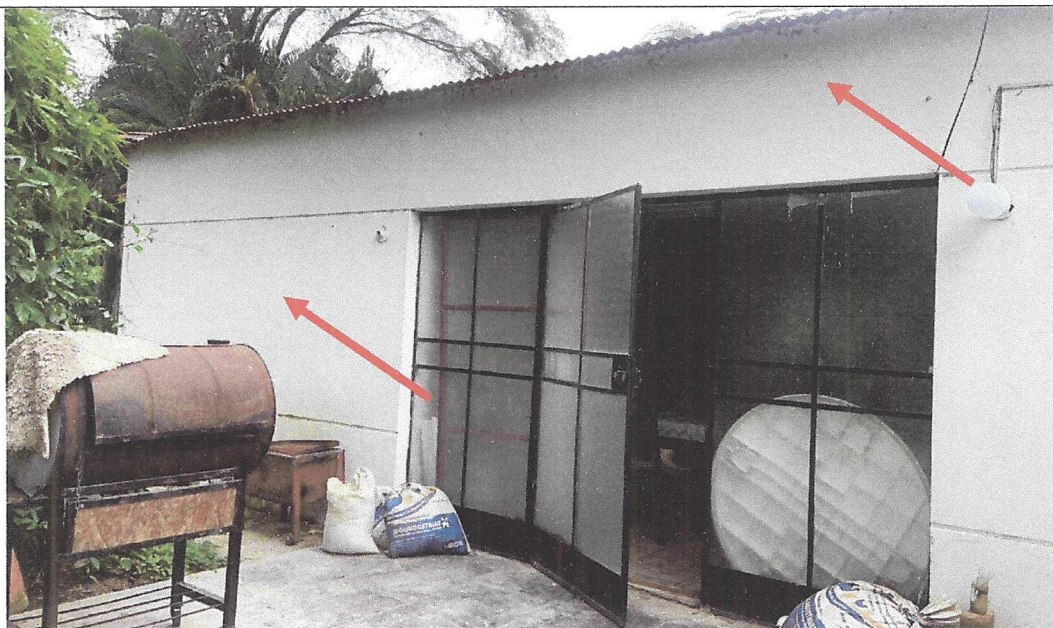
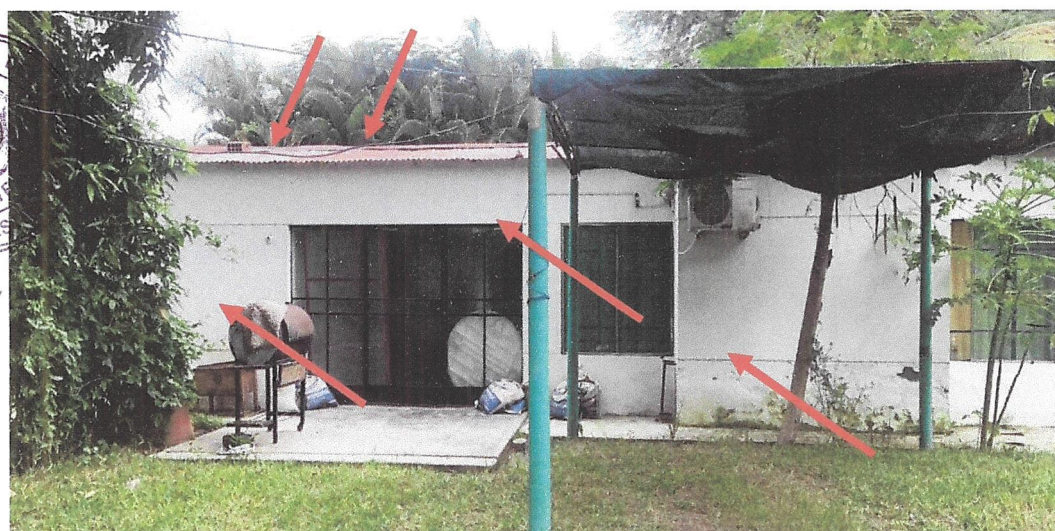
**Fotografía 09,10,11 y 12:**  
En las imágenes se aprecian manchas de suciedad en pintura de muros para mantenimiento.

-Se observa el deterioro y mal estado de conservación del falso cielorraso en dormitorios.

-Se aprecia manchas de suciedad en puertas para mantenimiento.

-Se observa el deterioro de closet de melamine, existente en dormitorio.

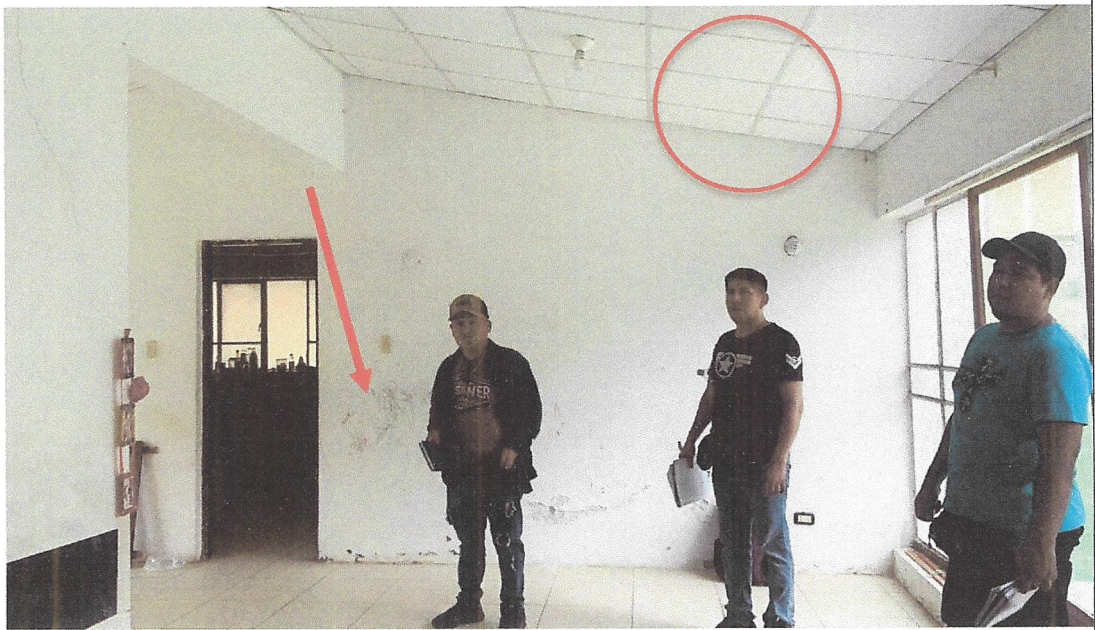
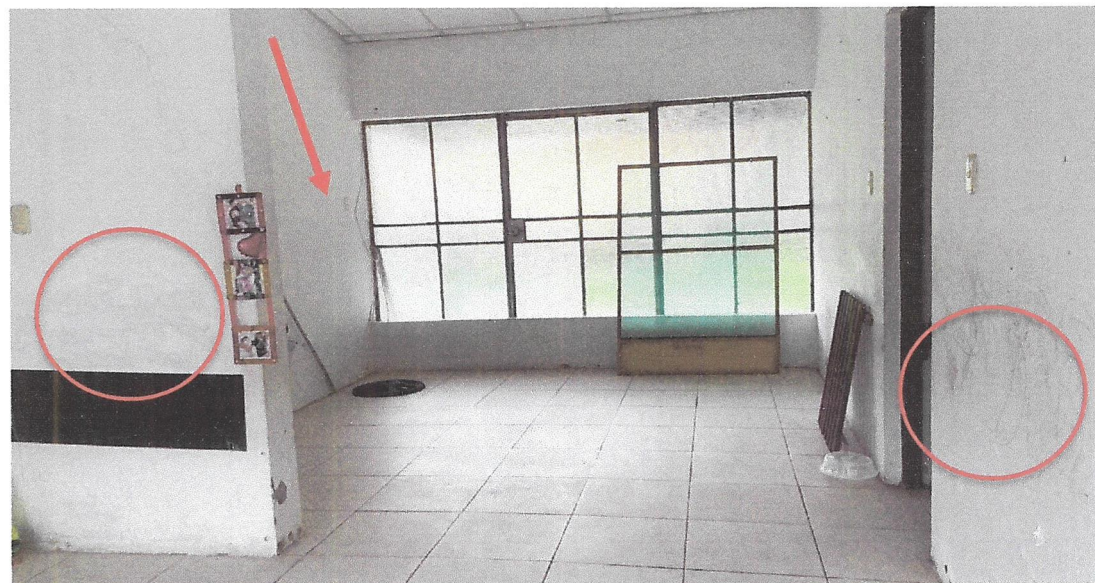
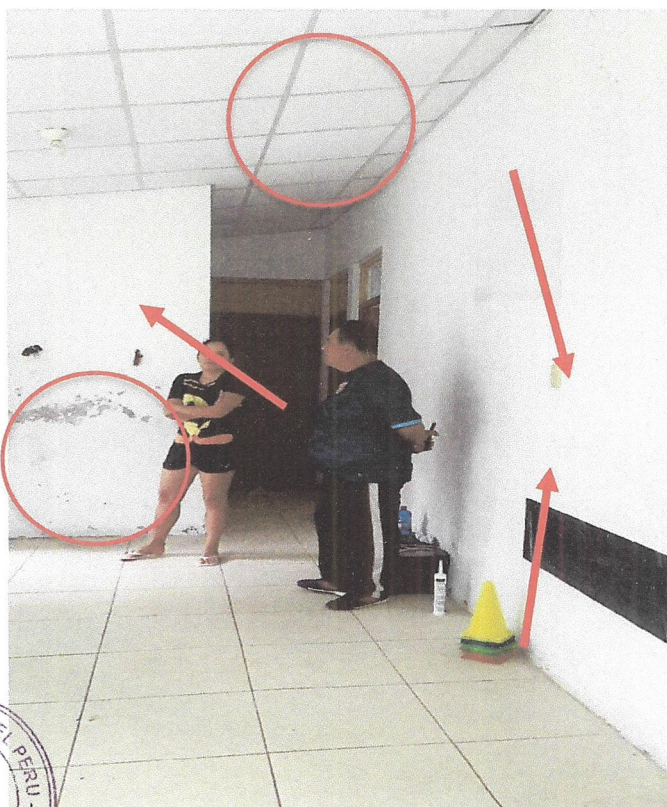
**Fotografía 13,14,15 y 16:** En las imágenes se aprecian manchas de suciedad en pintura de muros de fachada para mantenimiento.  
-Se observa el deterioro del techo (armaduras y cobertura) de la vivienda en general, para cambio.

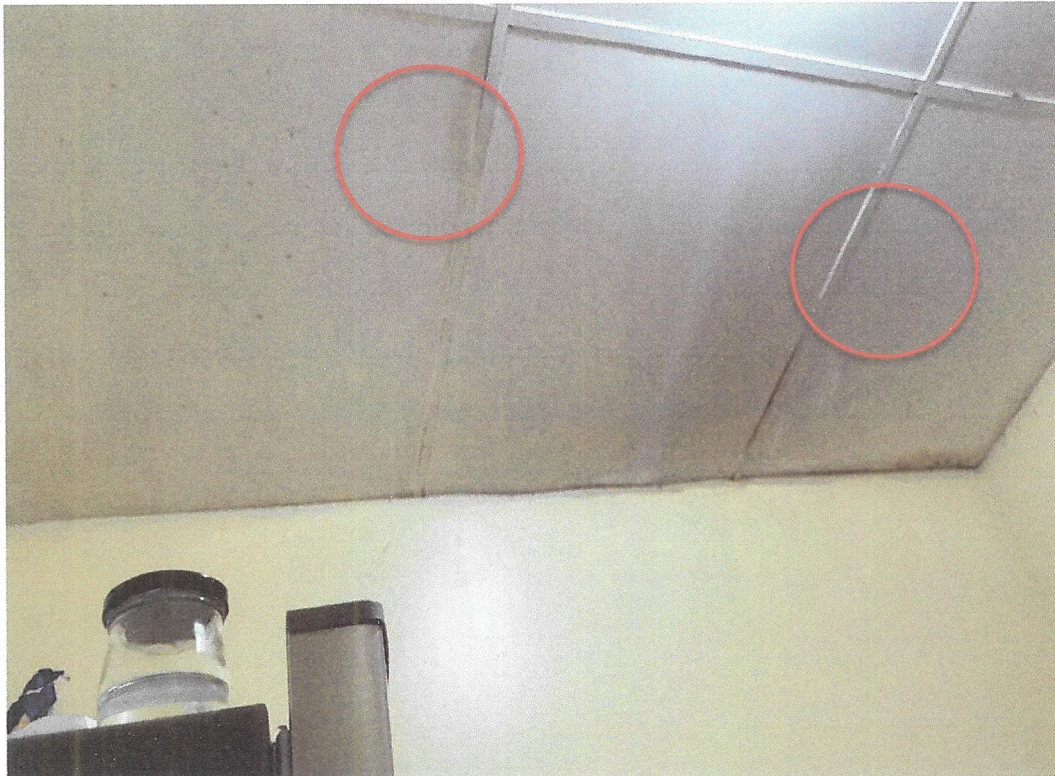
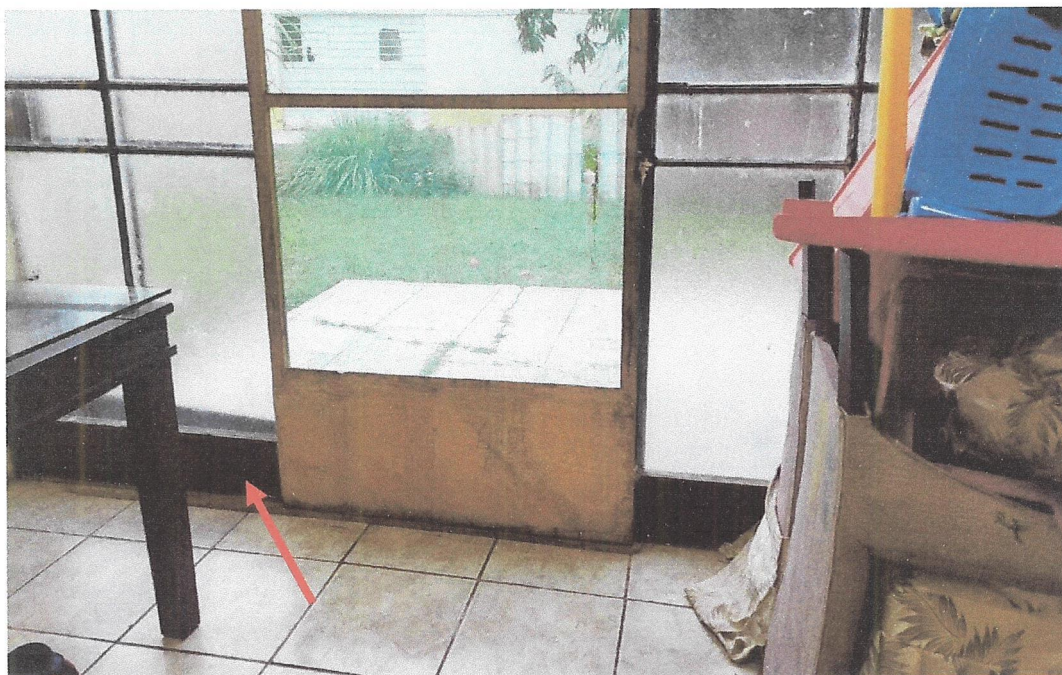
**Fotografía 32,33,34,35 y 36:** En las imágenes se aprecia el deterioro de falso cielorraso existente en sala, comedor y pasadisos.

Se observa manchas de suciedad en muros de la sala y comedor, para mantenimiento.

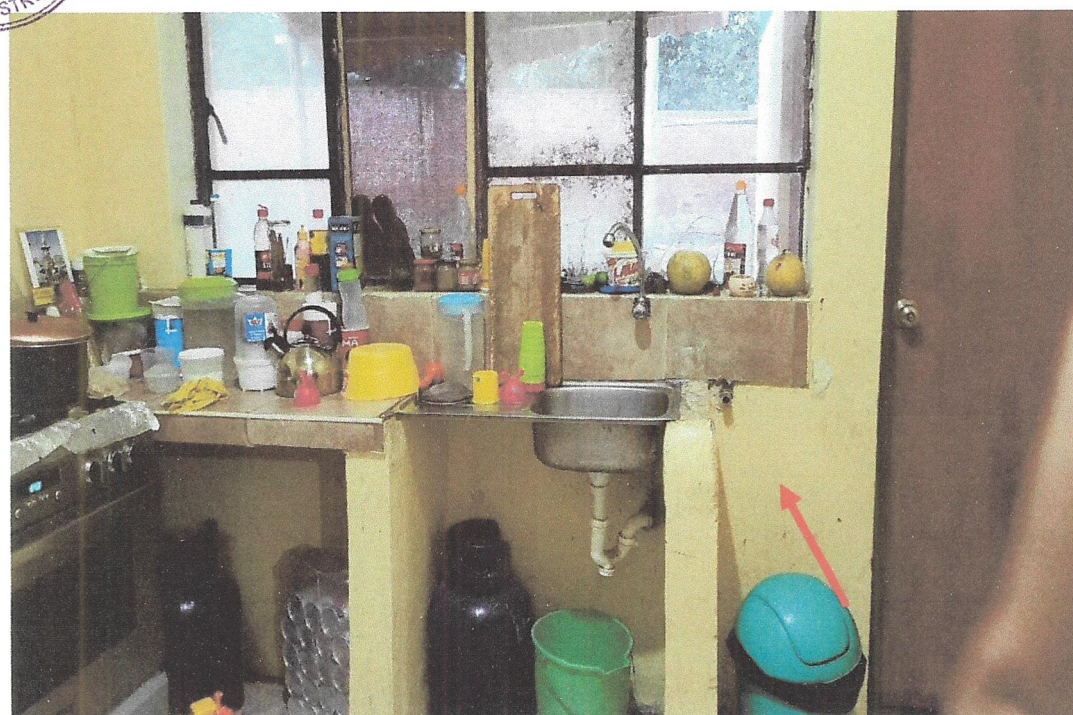
**Fotografía 37:** En las imágenes se aprecia manchas de suciedad en pared de cocina, para mantenimiento.

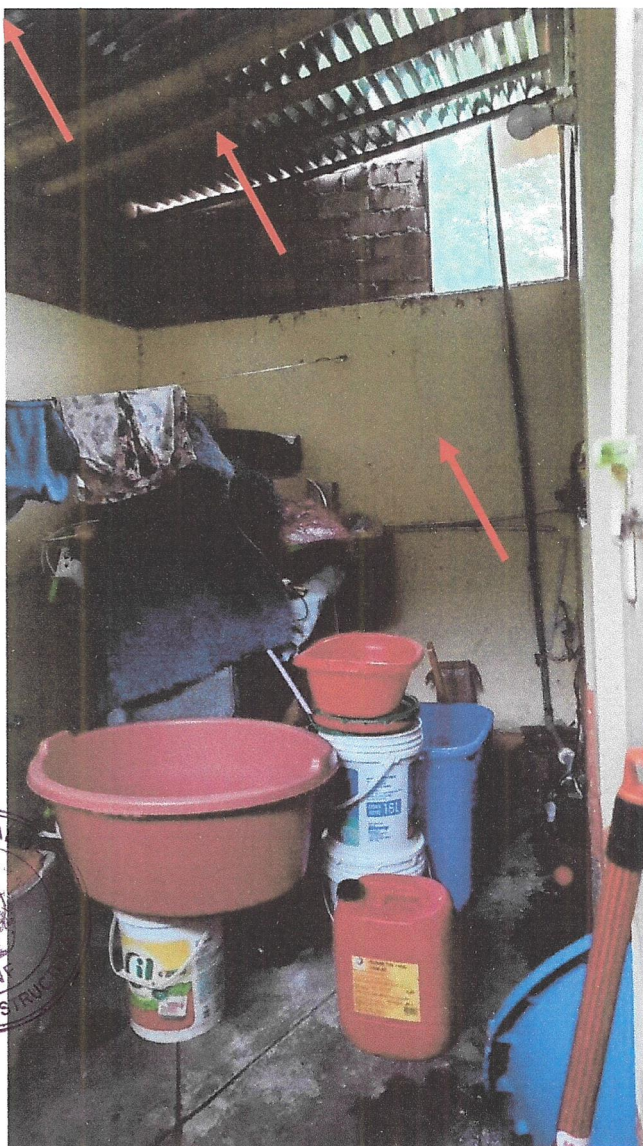
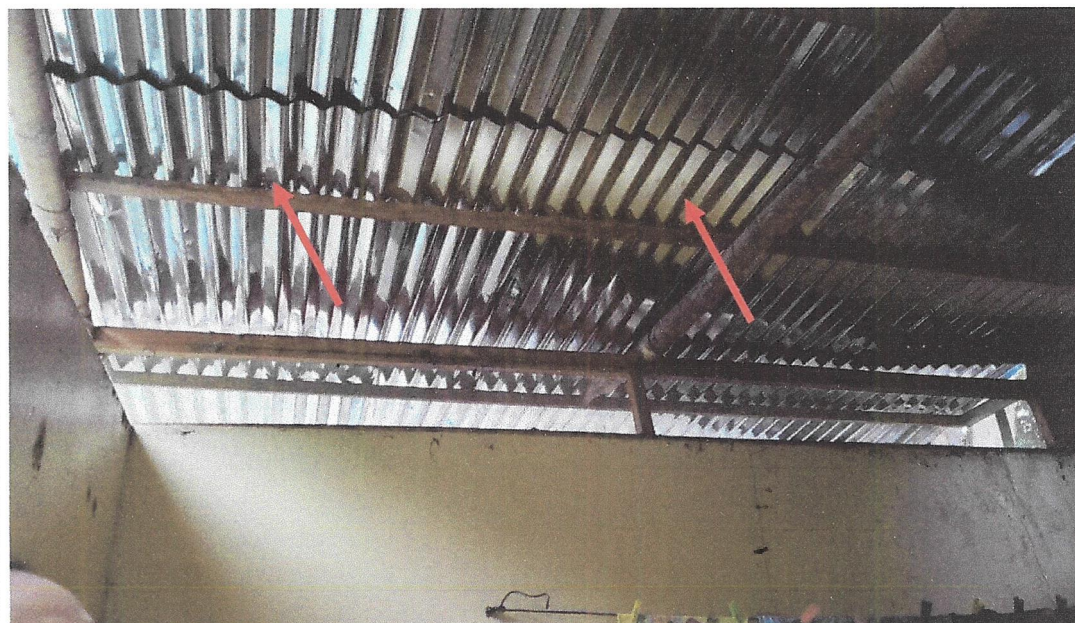
**Fotografía 38 y 39:** En las imágenes se aprecian manchas de suciedad en pintura de muros de labandería, para mantenimiento.

-Se observa el deterioro y mal estado de conservación de techo existente en lavandería..

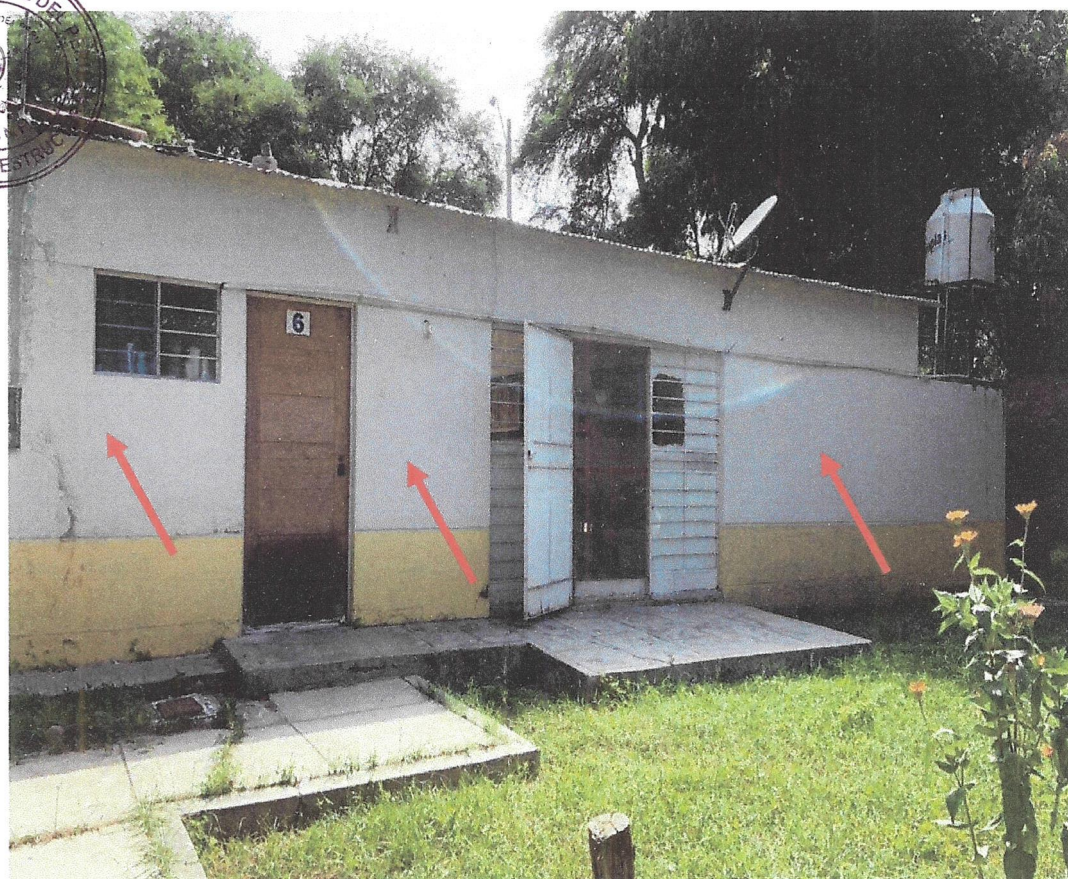
**Fotografía 40 y 41:** En las imágenes se aprecia el deterioro de techo existente en la vivienda 06, para cambio.

-Se observa manchas de suciedad en muros de la fachada para mantenimiento.

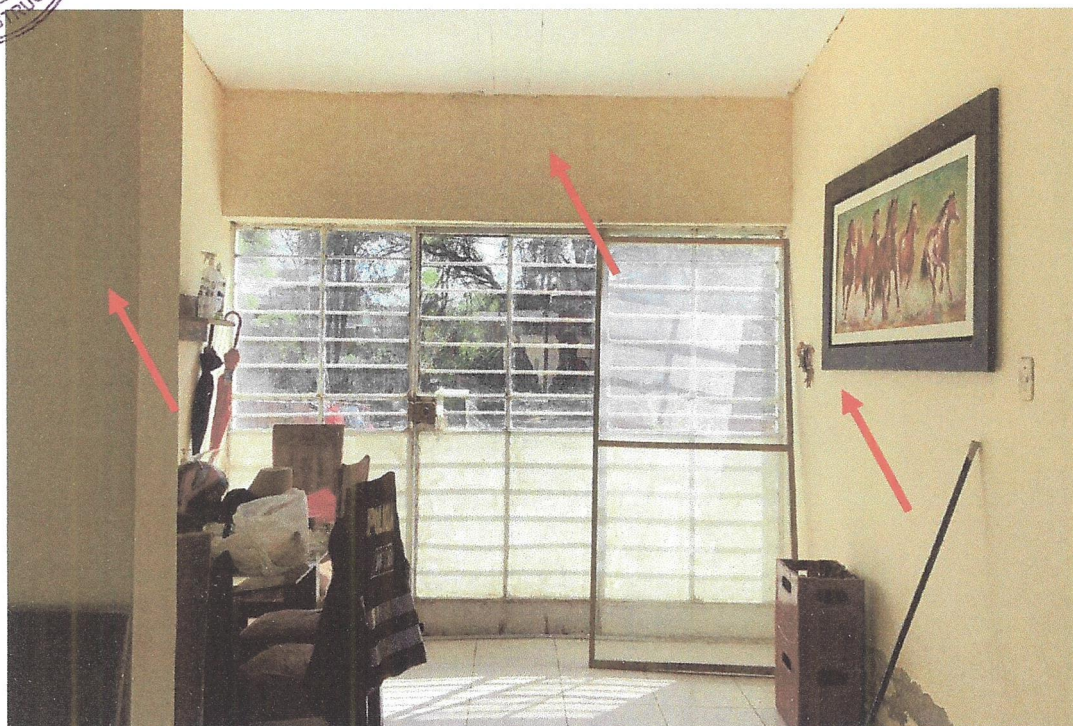
**Fotografía 42,43 y 44:** En las imágenes se aprecia el deterioro de falso cielorraso, para cambio.  
 -Se observa manchas de suciedad en pared de la sala y comedor de la vivienda 06.

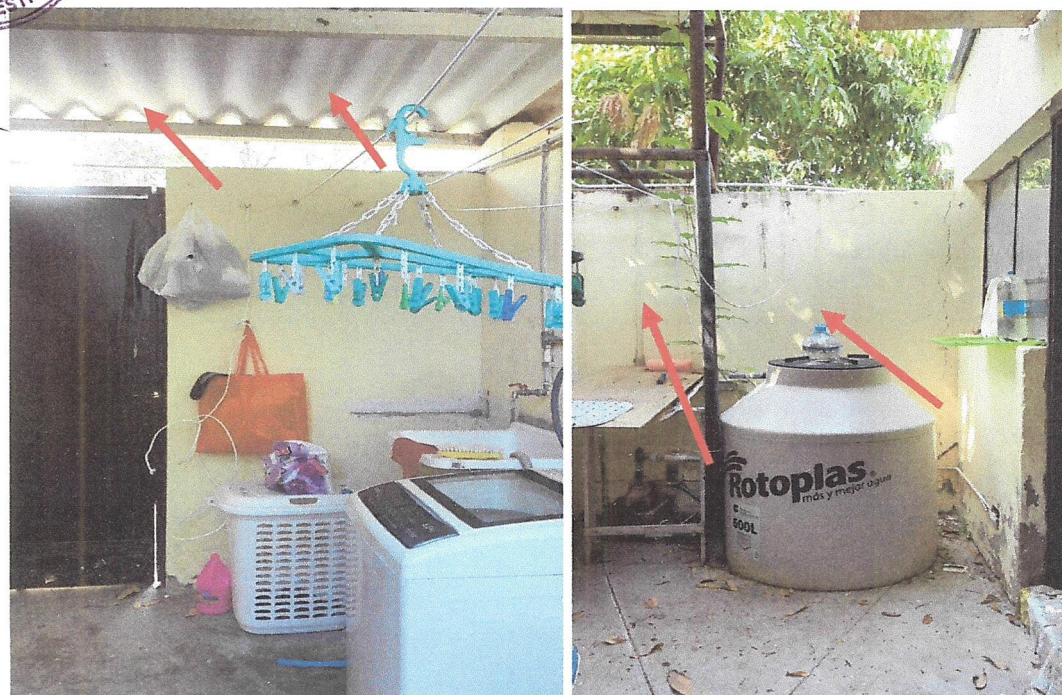
**Fotografía 45 y 46:** En las imágenes se aprecia manchas de suciedad en pared de cocina, para mantenimiento.

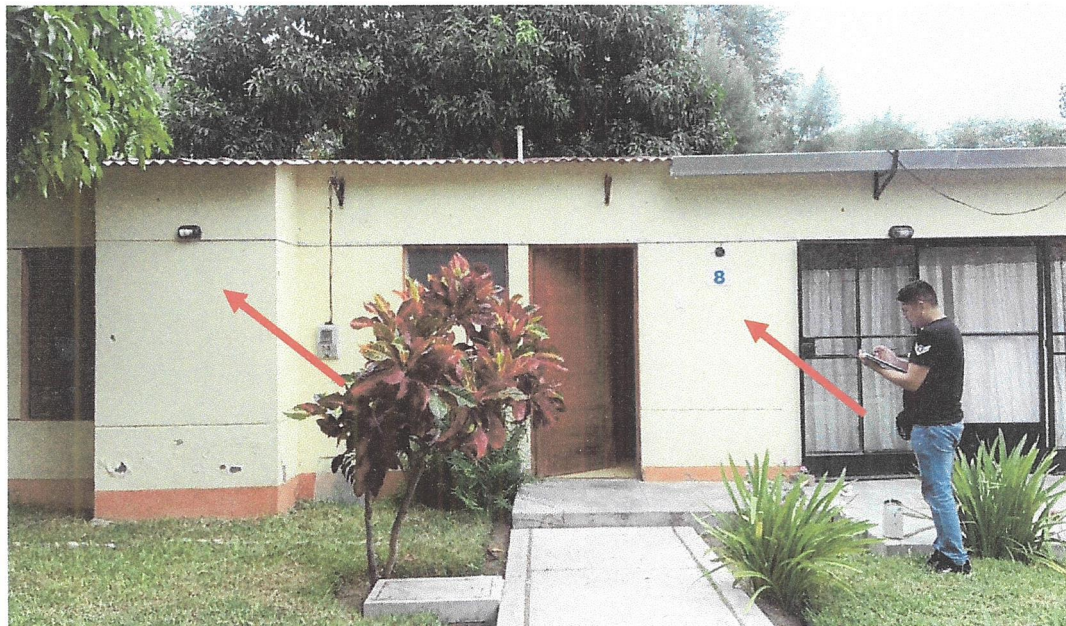
**Fotografía 52:** En las imagen se aprecia el deterioro de techo existente en la vivienda 08, para cambio.

-Se observa manchas de suciedad en muros de la fachada para mantenimiento.

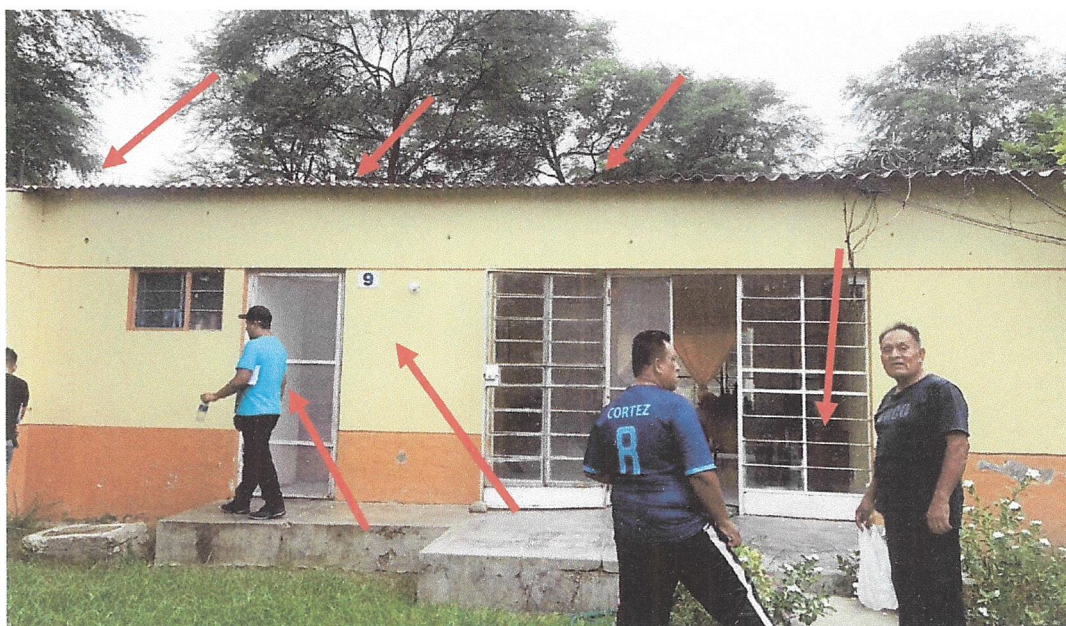
**Fotografía 56:** En las imágenes se observan manchas de suciedad en muro.  
 -Se aprecia el deterioro del techo general existente, para cambio.  
 -Se observa manchas y oxido en puerta metalaica, para mantenimiento.

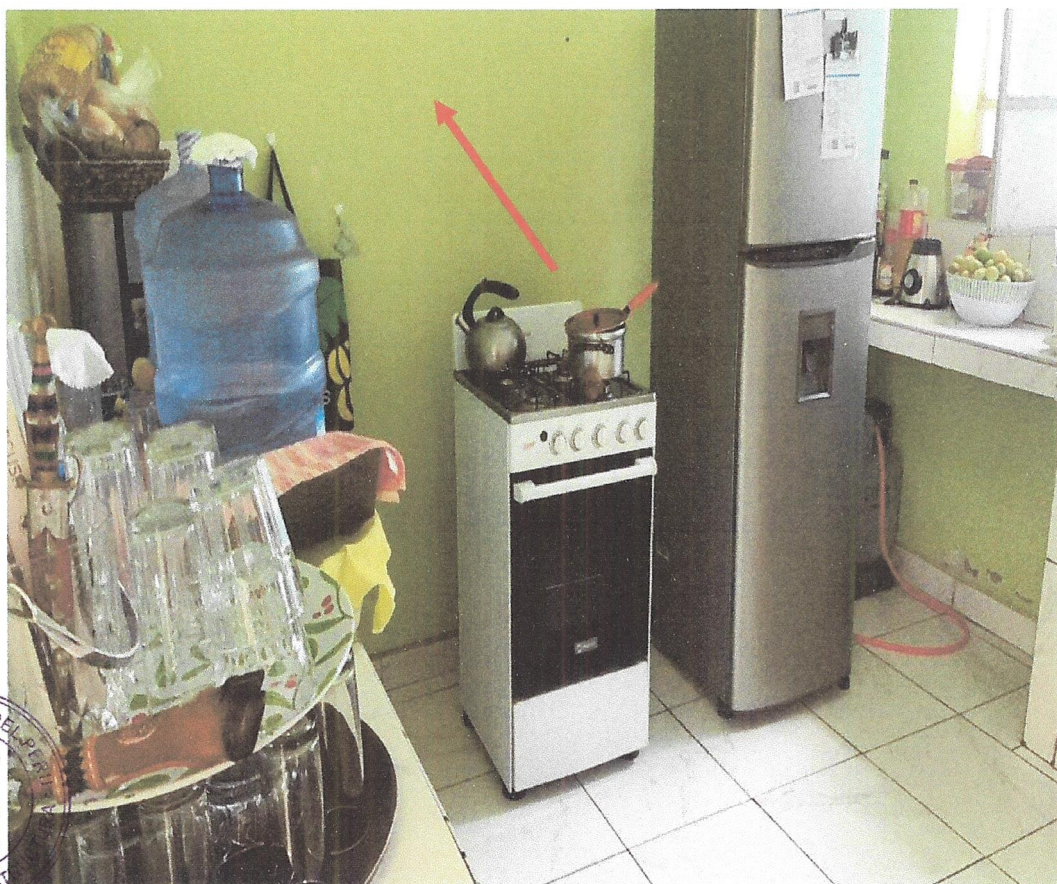
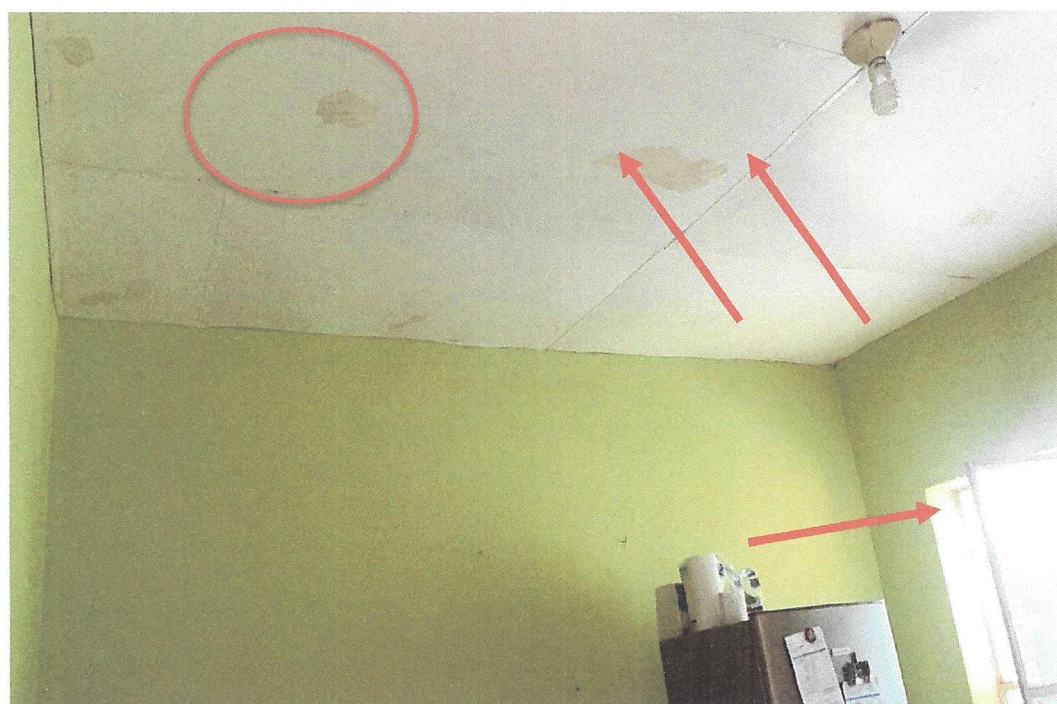
**Fotografía 57,58 y 59:**

En las imágenes se aprecian manchas de suciedad en pintura de paredes de sala.

-Se observa el deterioro y mal estado de conservación de falso cielorraso.

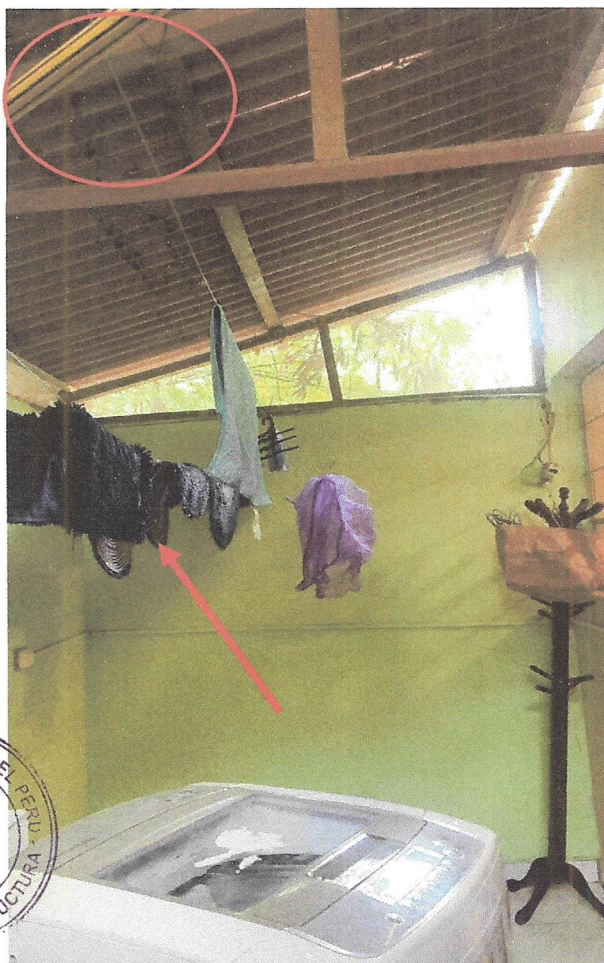
**Fotografía 60 y 61:** En las imágenes se observan manchas de suciedad en muro.

-Se aprecia el deterioro de falso cielorraso en cocina, producto del factor climatológico.

-Se observa manchas y oxido en ventanas metalicas existente.

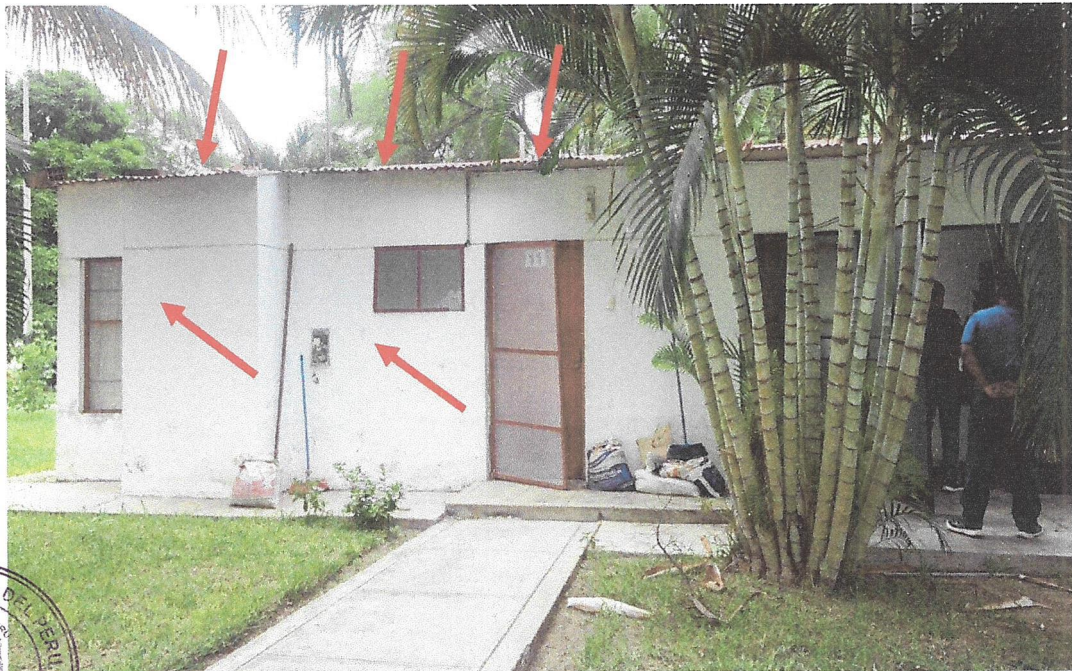
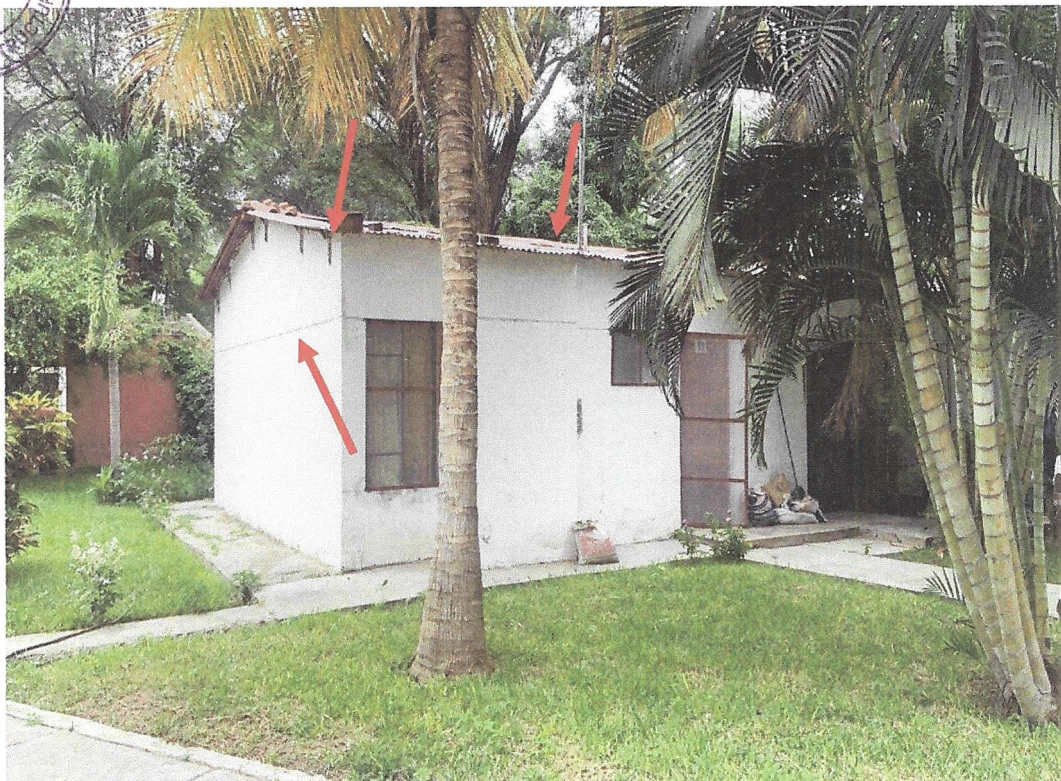
**Fotografía 64 y 65:** En las imágenes se aprecia el deterioro de techo existente en la vivienda 11, para cambio.

-Se observa manchas de suciedad en muros de la fachada para mantenimiento.

-Se observa manchas y oxido en ventanas metalicas existente.

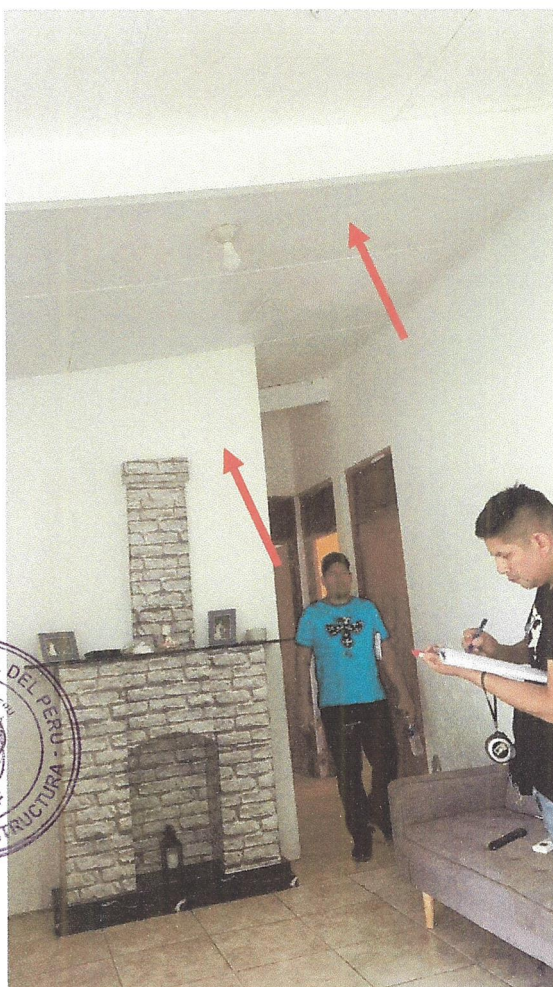
**Fotografía 66 y 67:** En las imágenes se aprecian el deterioro de falso cielorraso en sala y comedor.

-Se observa manchas de suciedad en pared de sala y comedor, para mantenimiento.

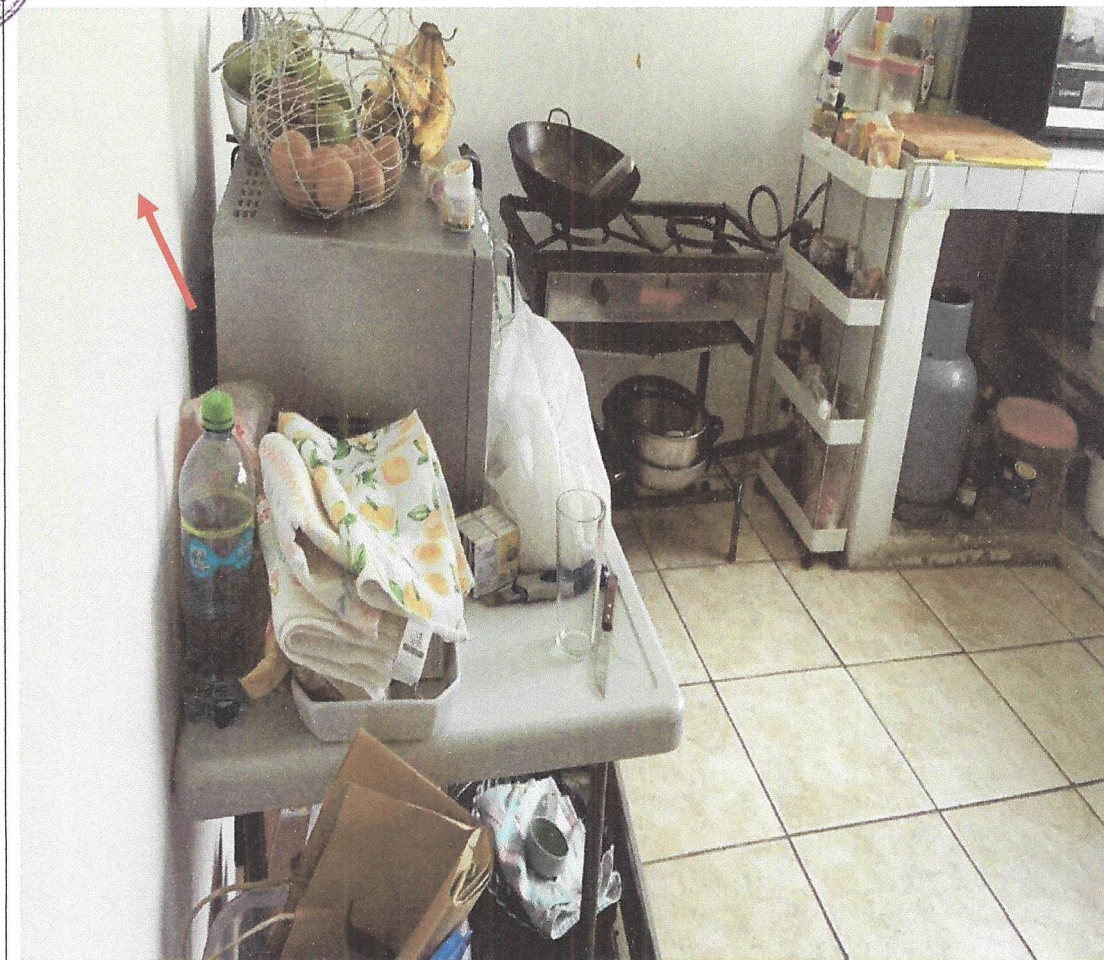
**Fotografía 68,69,70 y 71:** En las imágenes se observan el deterioro de falso cielorraso existente en cocina, para cambio.

-Se aprecia el deterioro de puerta existente.

-Se observa manchas de suciedad en pared, para mantenimiento.

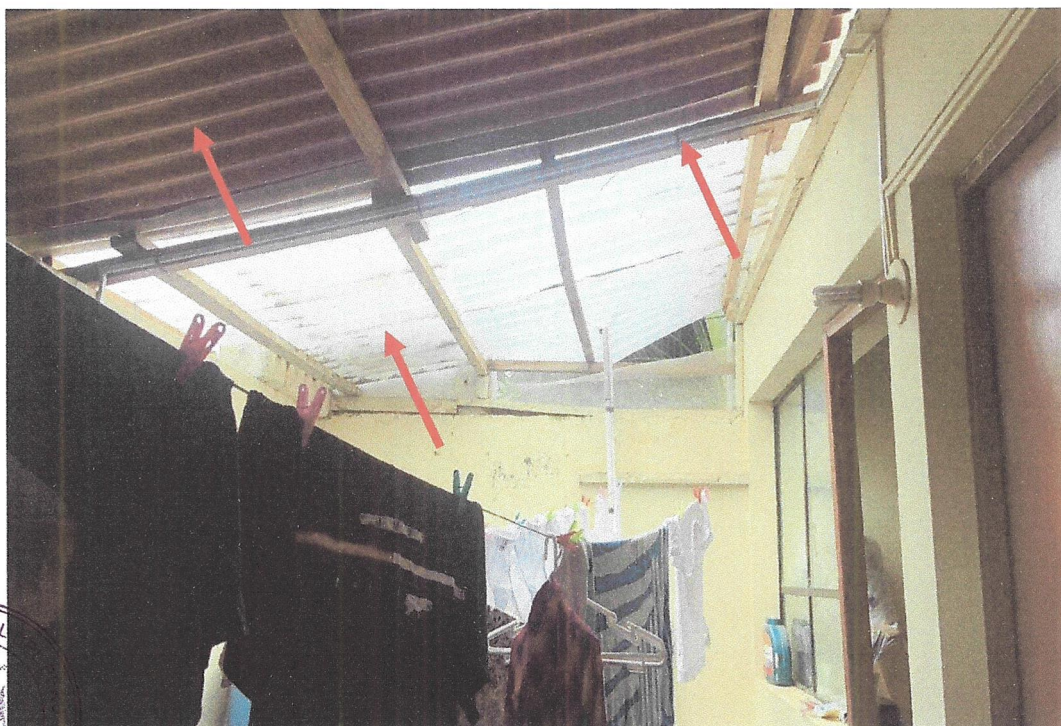
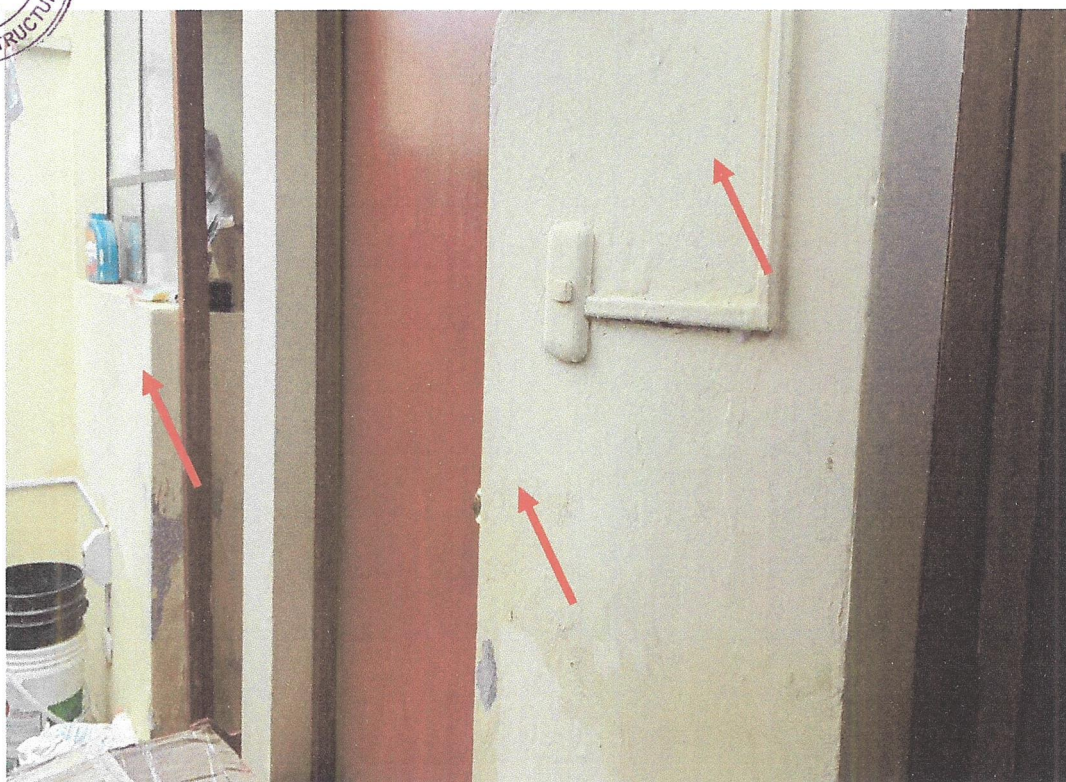
**Fotografía 75 y 76:** En las imágenes se aprecian el deterioro de techo existente (armaduras y cubierta)  
 -Se observa manchas de suciedad en pared de lavandería para mantenimiento.
