VILLA POLICIAL-GUARDIA CIVIL DISTRITO DE  
CASTILLA, PROVINCIA Y DEPARTAMENTO DE  
PIURA

# PANEL FOTOGRAFICO

**PANEL FOTOGRÁFICO SERVICIO DE MANTENIMIENTO PREVENTIVO  
Y CORRECTIVO DE LAS VIVIENDAS EN GUARNICIÓN DE LA PNP-  
PIURA**

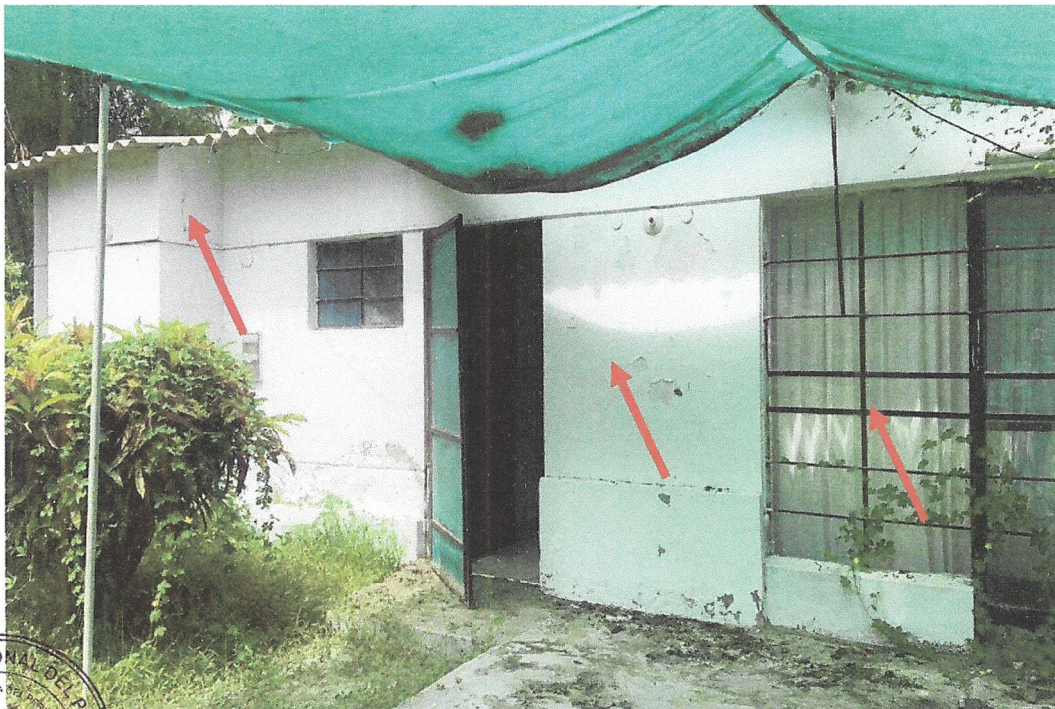
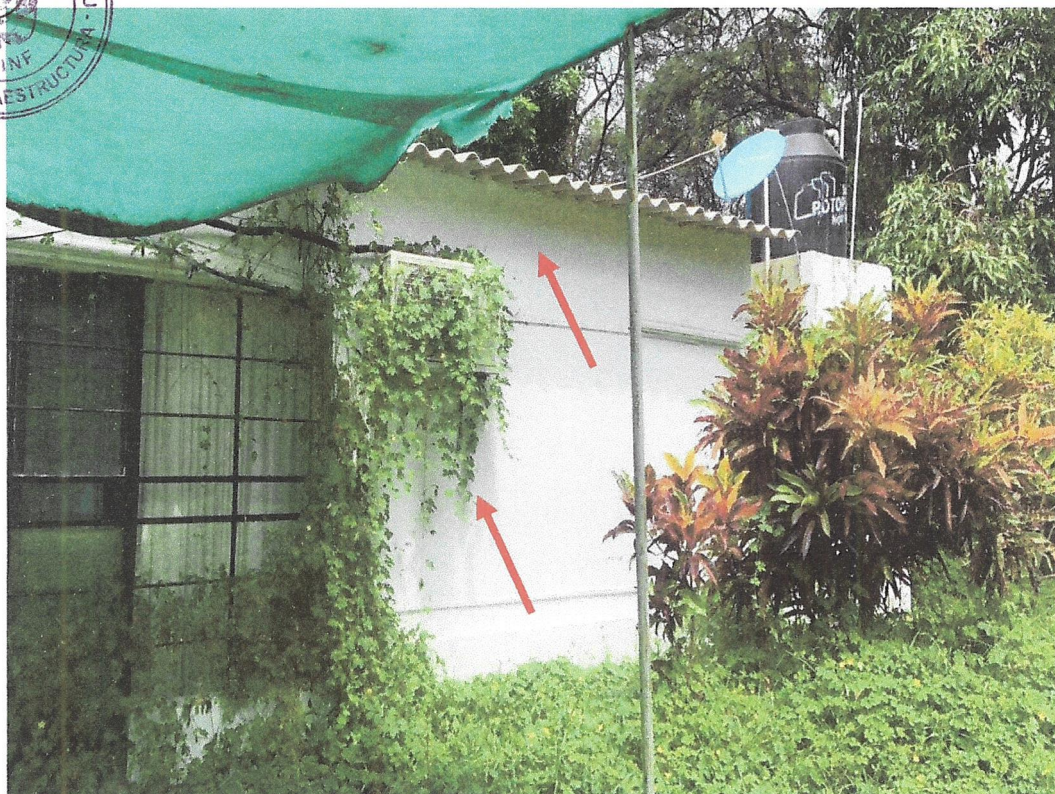
**Fotografía 77 y 78:** En las imágenes se aprecia el deterioro de techo existente en la vivienda 12, para cambio.

- Se observa manchas de suciedad en muros de la fachada para mantenimiento.
- Se observa manchas y oxido en ventanas y puertas metalicas existente.

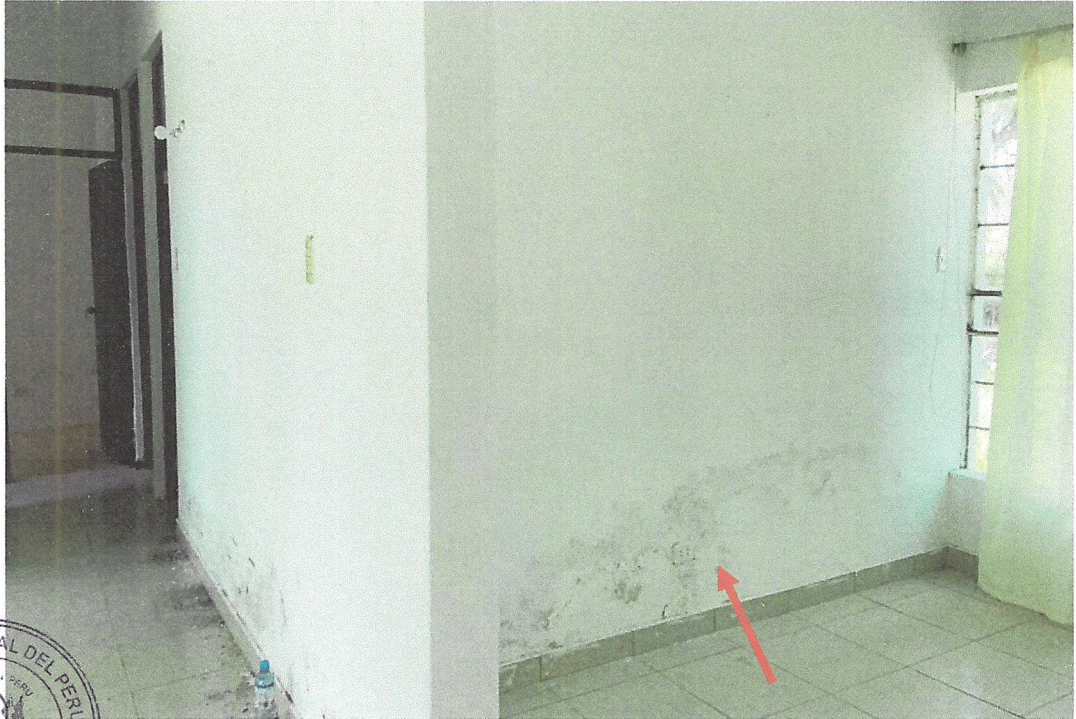
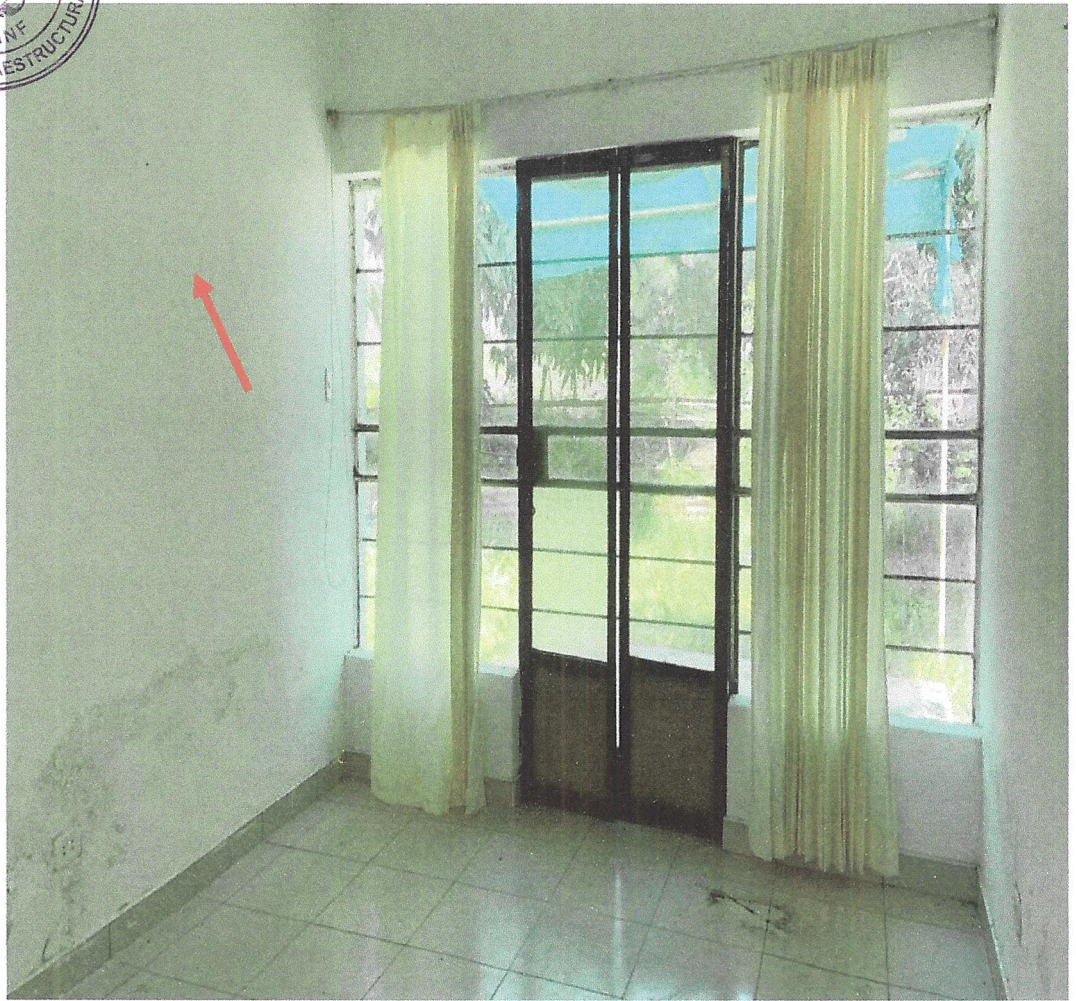
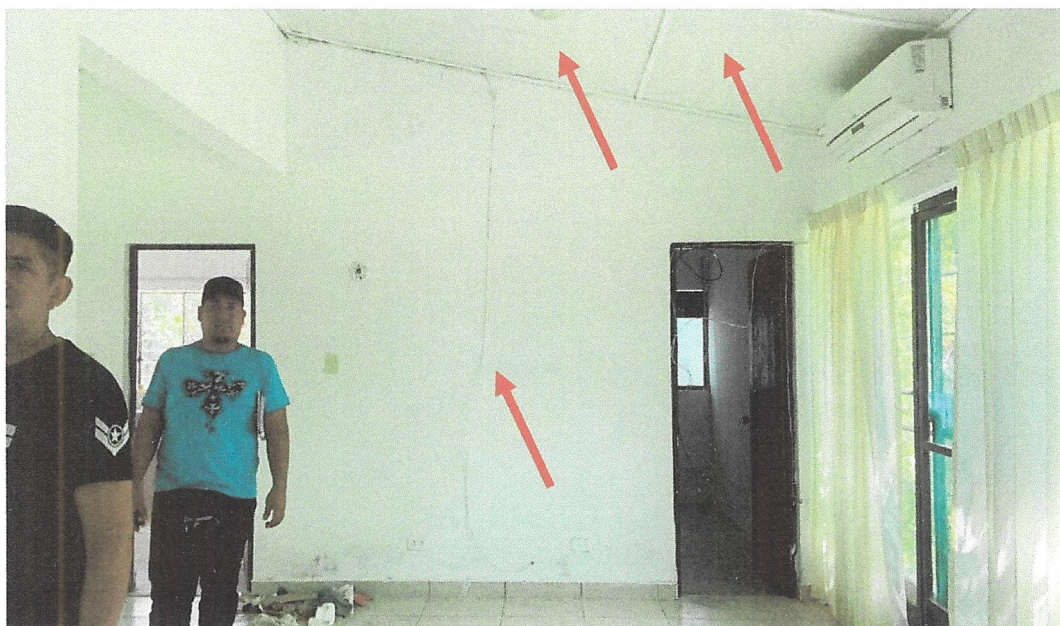
**Fotografía 79,80 y 81:** En las imágenes se aprecia el deterioro de falso cielorraso existente en la vivienda 12, para cambio.

-Se observa manchas de suciedad en muros de sala y comedor.

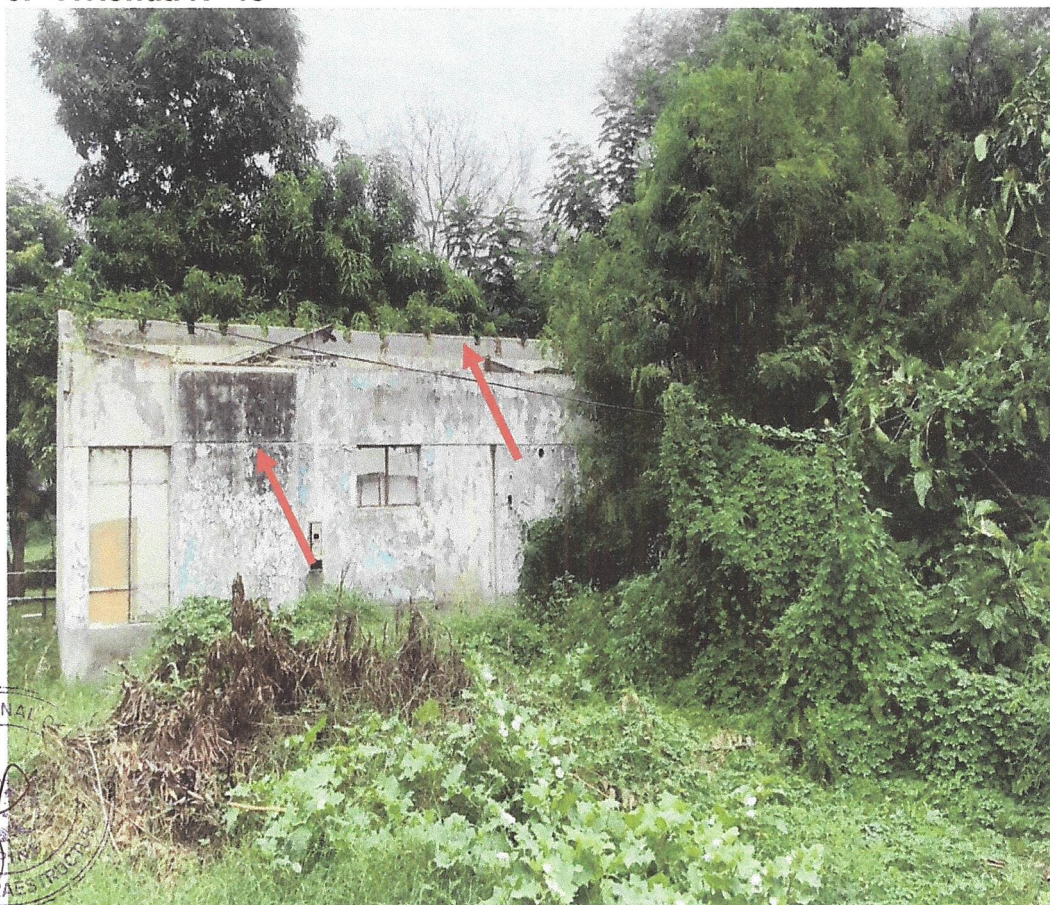
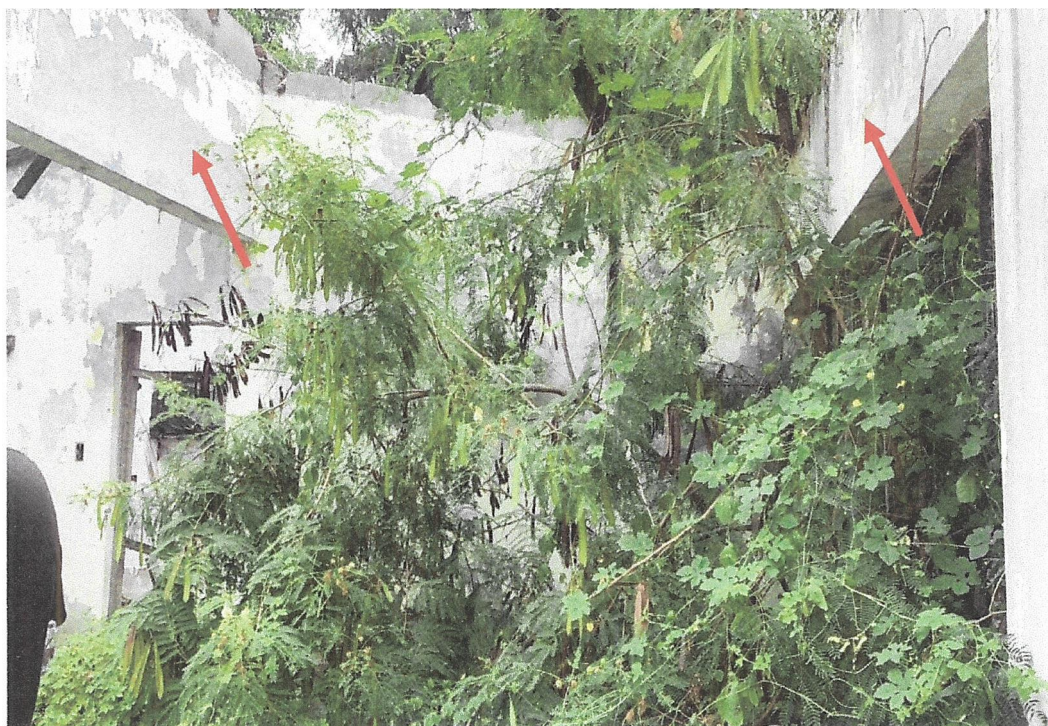
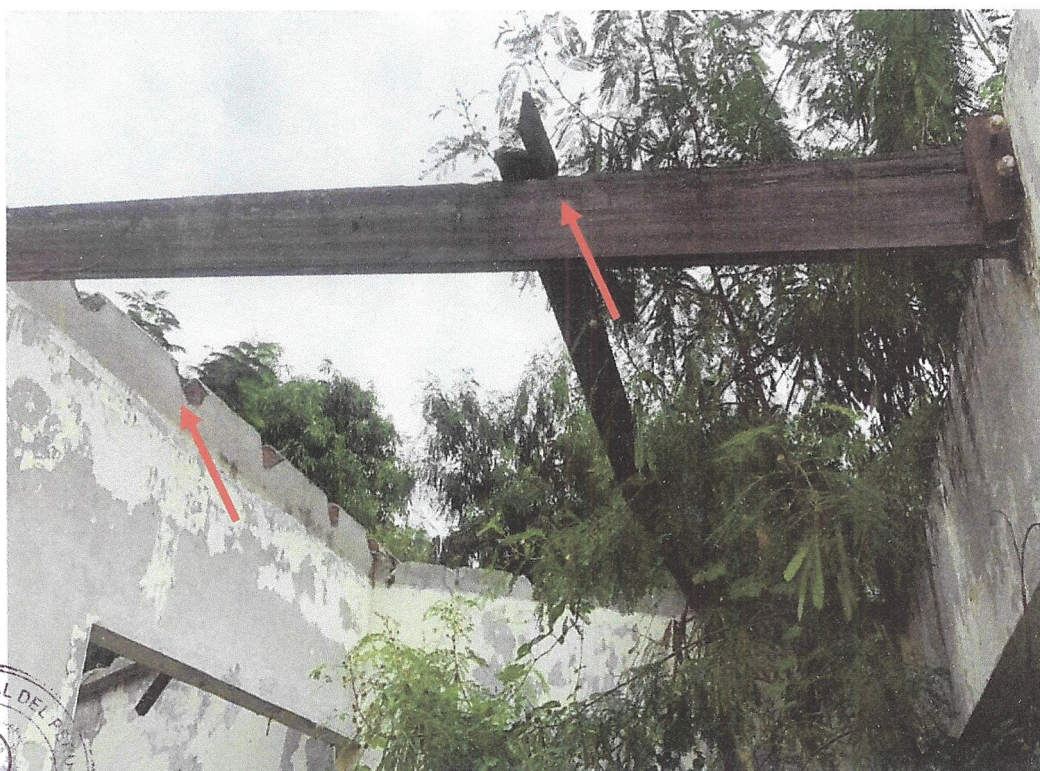
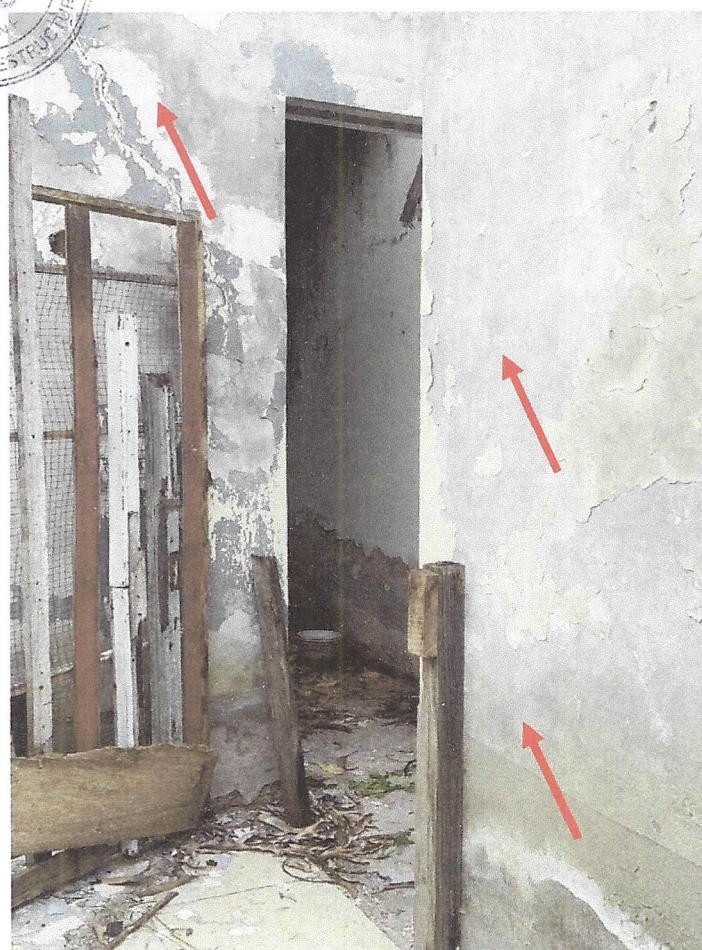
**Fotografía 90,91,92 y 93:** En las imágenes se observan el deterioro de de la vivienda 13, por lo que se debe de realizar el mantenimiento y acondicionamiento total de la misma (techo, falsocielorraso, SSHH, dormitorio, cocina, sala, lavandería, etc).

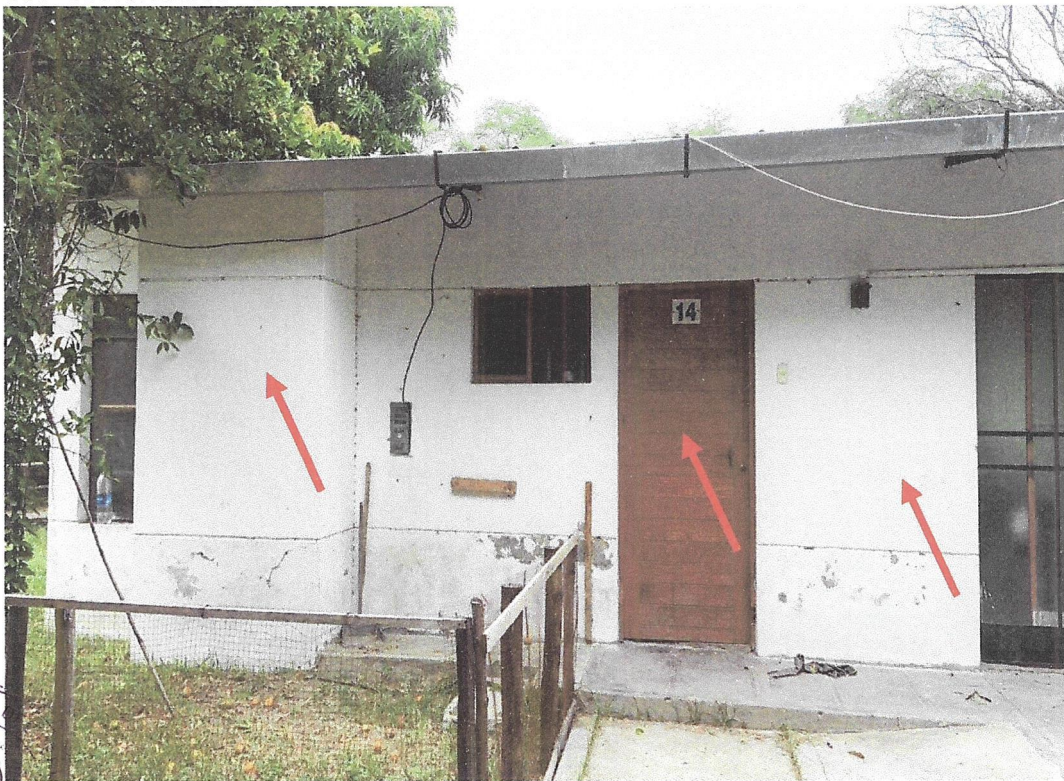
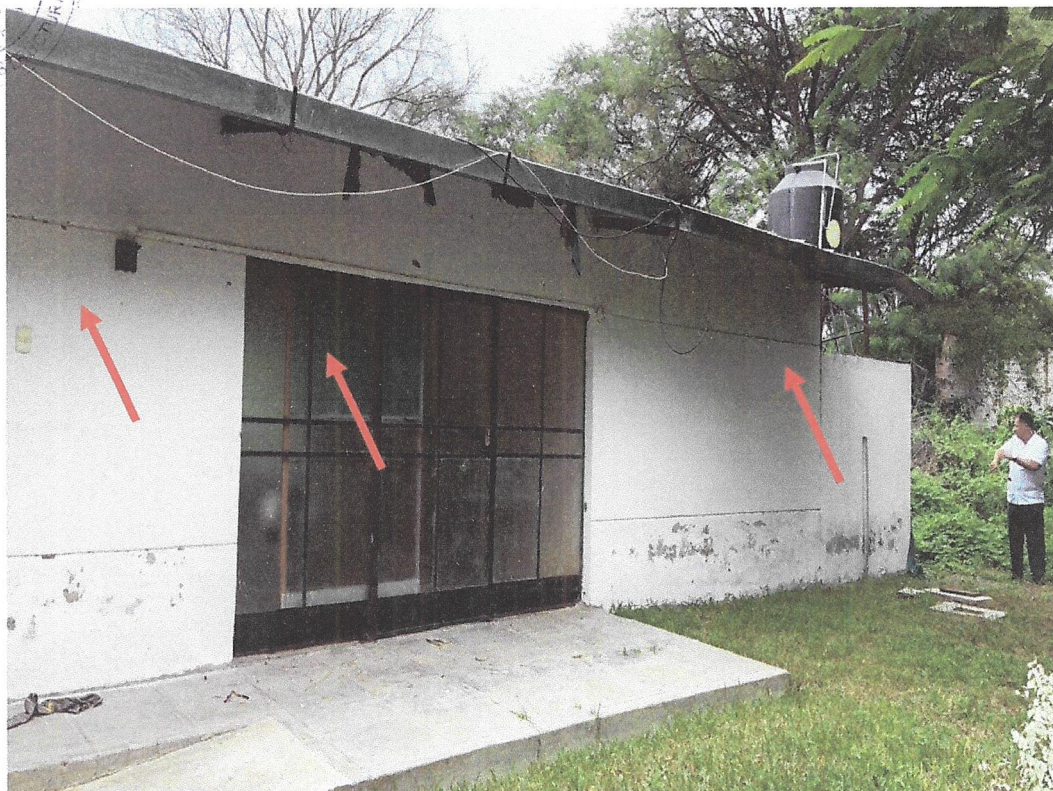
**Fotografía 94 y 95:** En las imágenes se observa manchas y suciedad en pared de fachada (frontal, posterior y laterales)

- Se aprecia oxido y manchas en puerta metalica, para mantenimiento.
- Se observa el deterioro de puerta de madera existente.

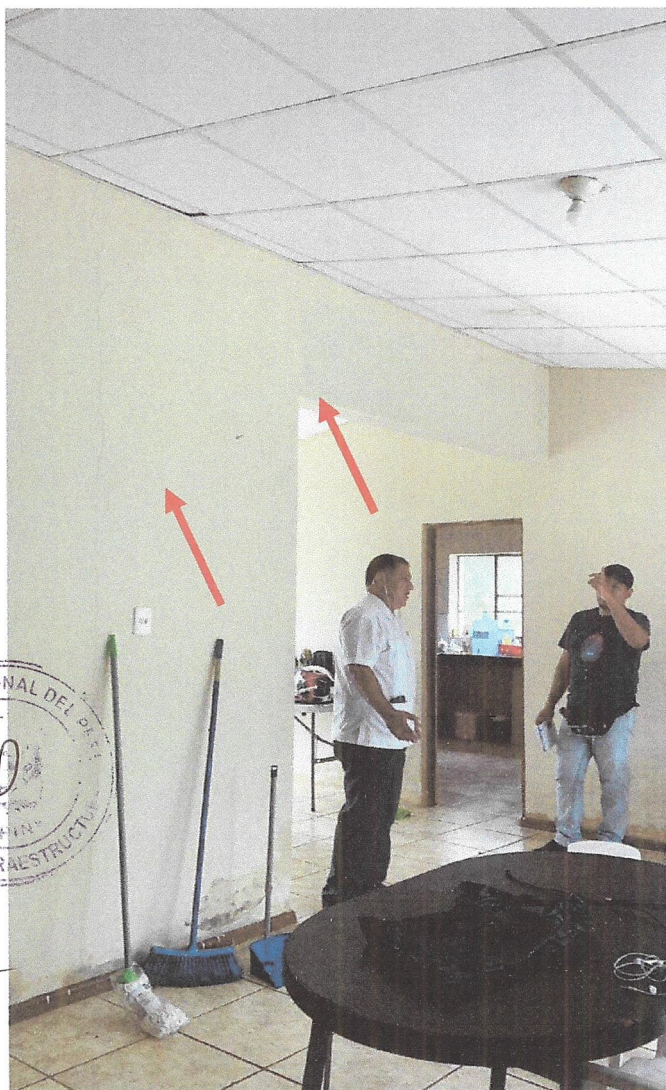
**Fotografía 96 y 97:** En las imágenes se observan manchas de suciedad en pared de sala y comedor, producto de los factores climatológicos.

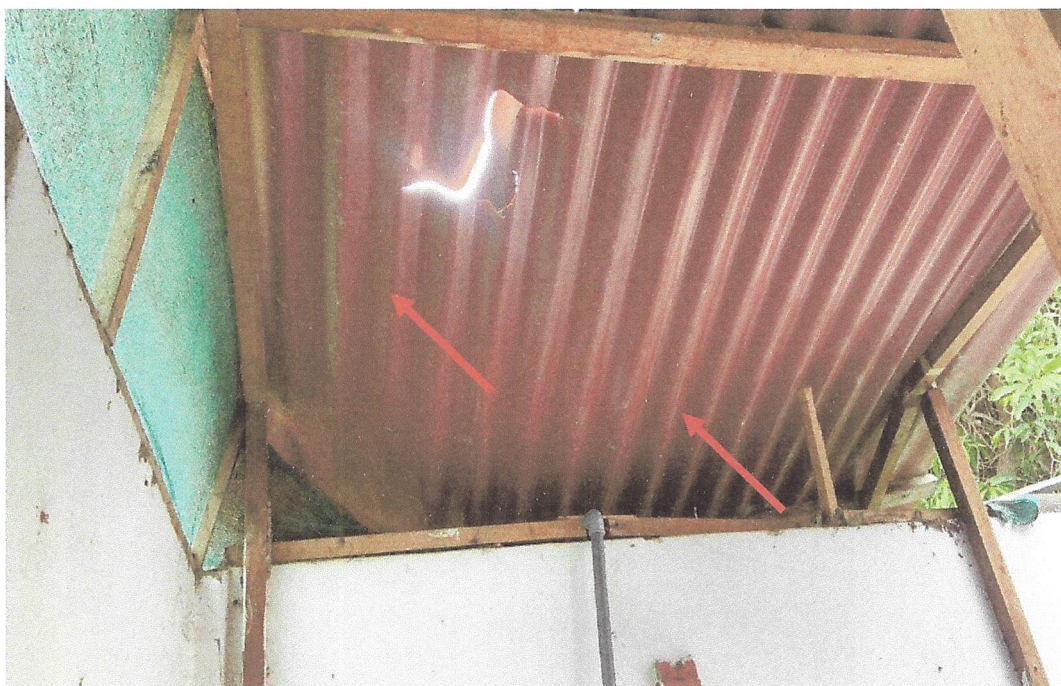
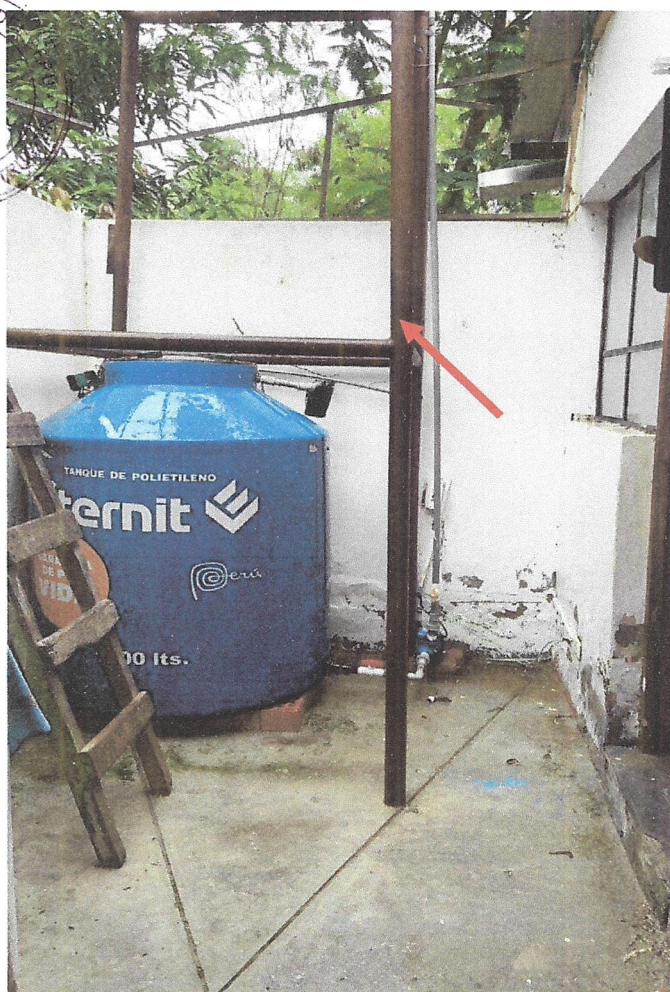
**Fotografía 100 y 101:**

En las imágenes se observan el deterioro del techo existente en lavandería.

-Se aprecia manchas de suciedad en muros de lavandería.

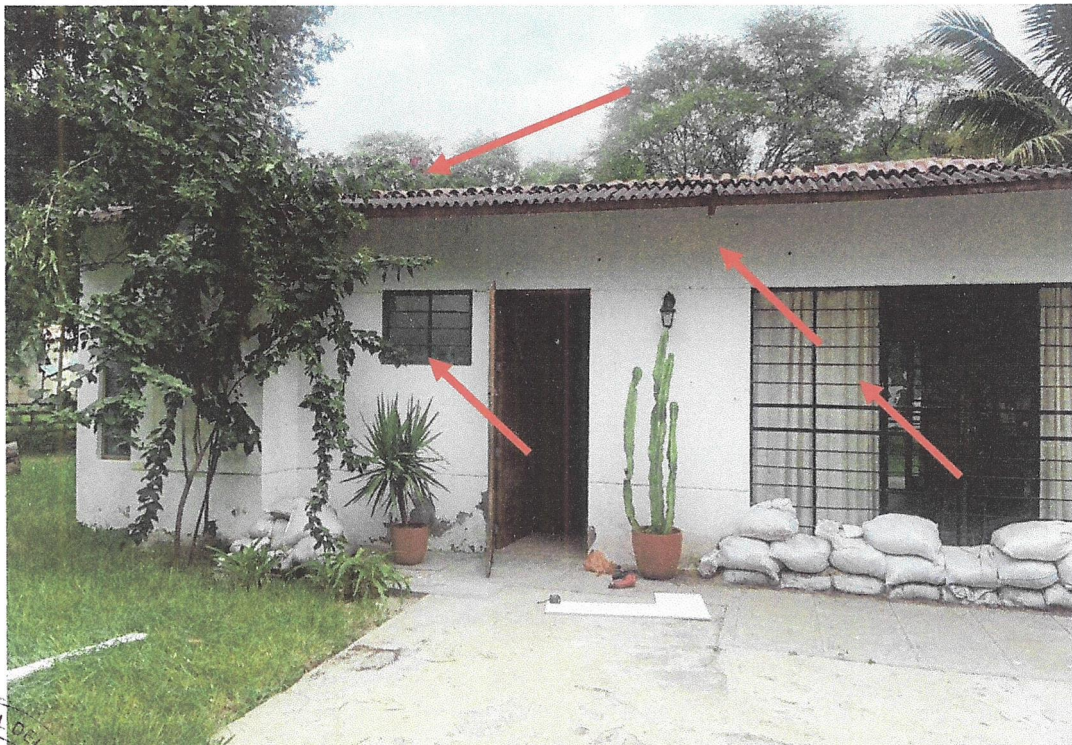
**Fotografía 102 y 103:** En las imágenes se observa el deterioro de techo de la vivienda N° 15.

-Se aprecia oxido y manchas en puerta metalica, para mantenimiento.

-Se aprecia manchas de suciedad en muros de fachada.

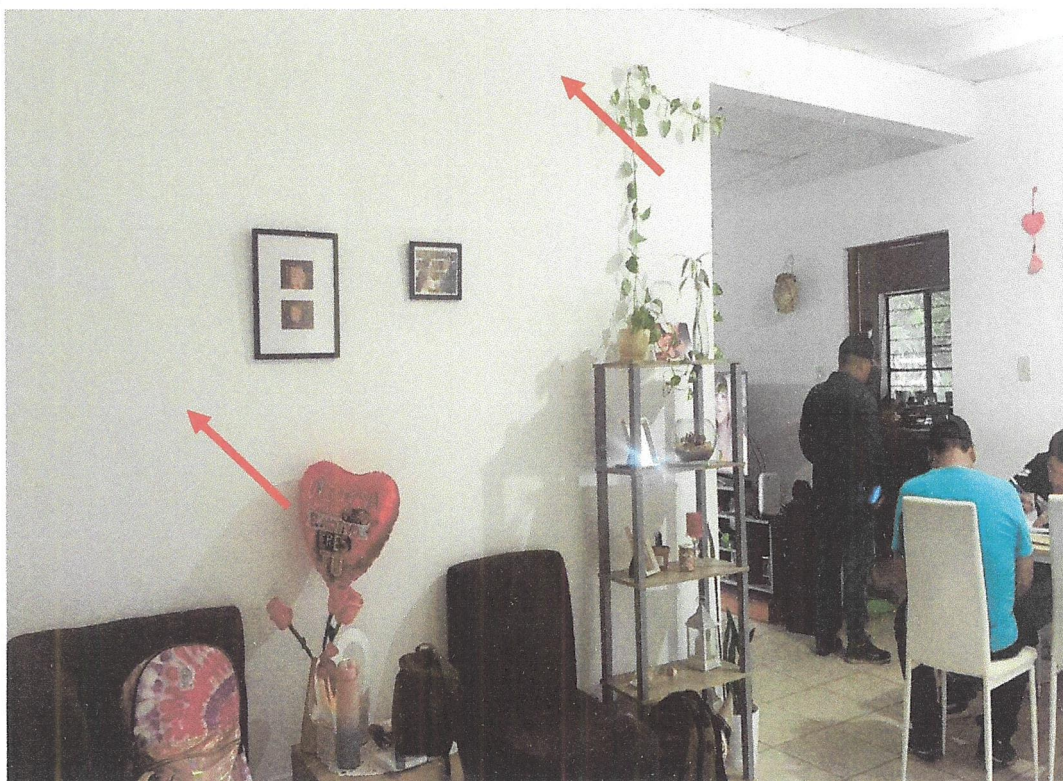
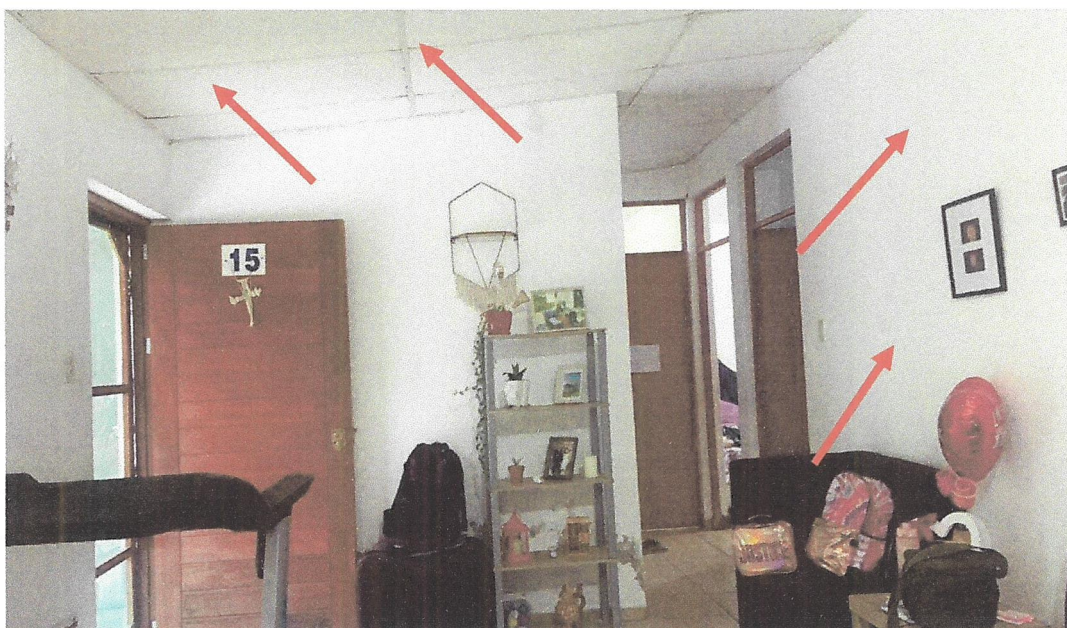
**Fotografía 102 y 103:** En las imágenes se observa el deterioro de falso cielorraso de la sala y comedor, para mantenimiento.  
-Se aprecia manchas de suciedad en pintura de muros de la sala y comedor.

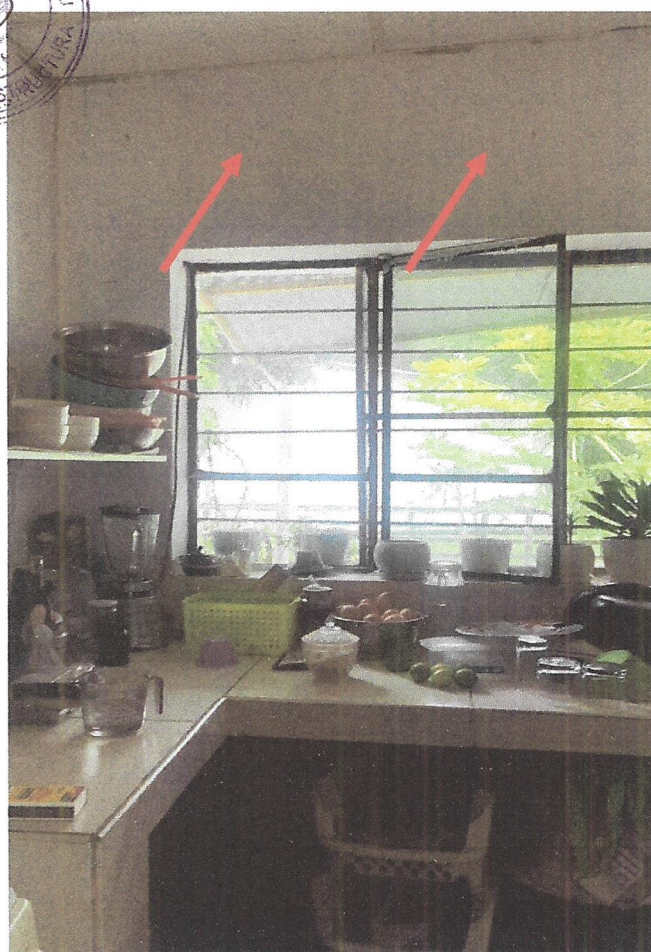
**Fotografía 104 y 105:** En las imágenes se observan el deterioro de falso cielorraso, para mantenimiento.

-Se aprecia manchas de suciedad en muros de cocina, para mantenimiento.

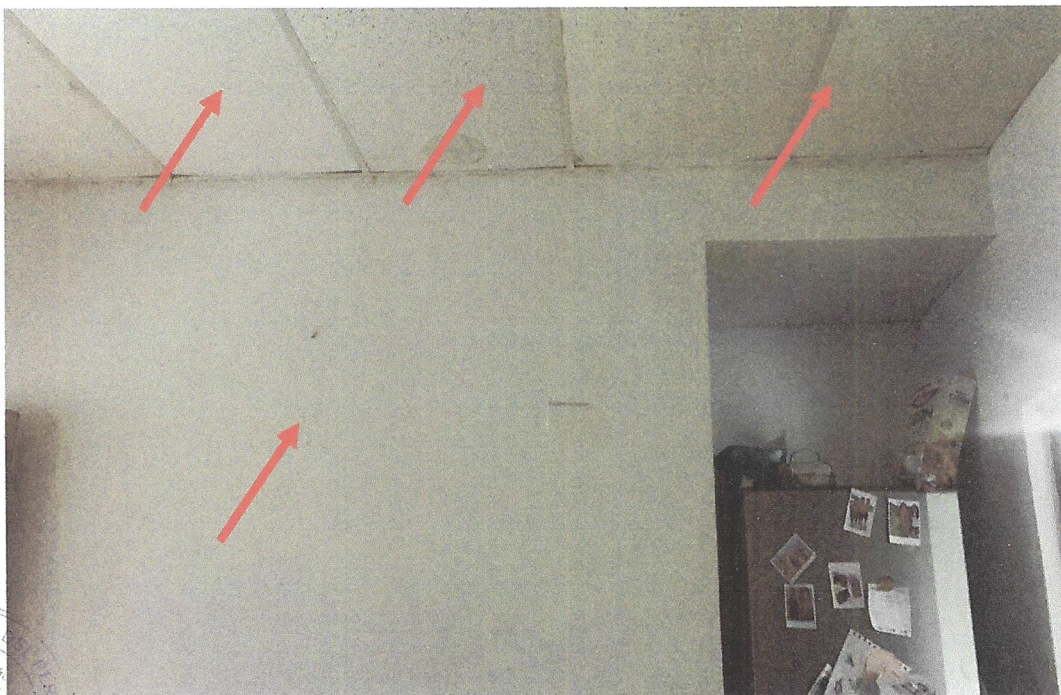
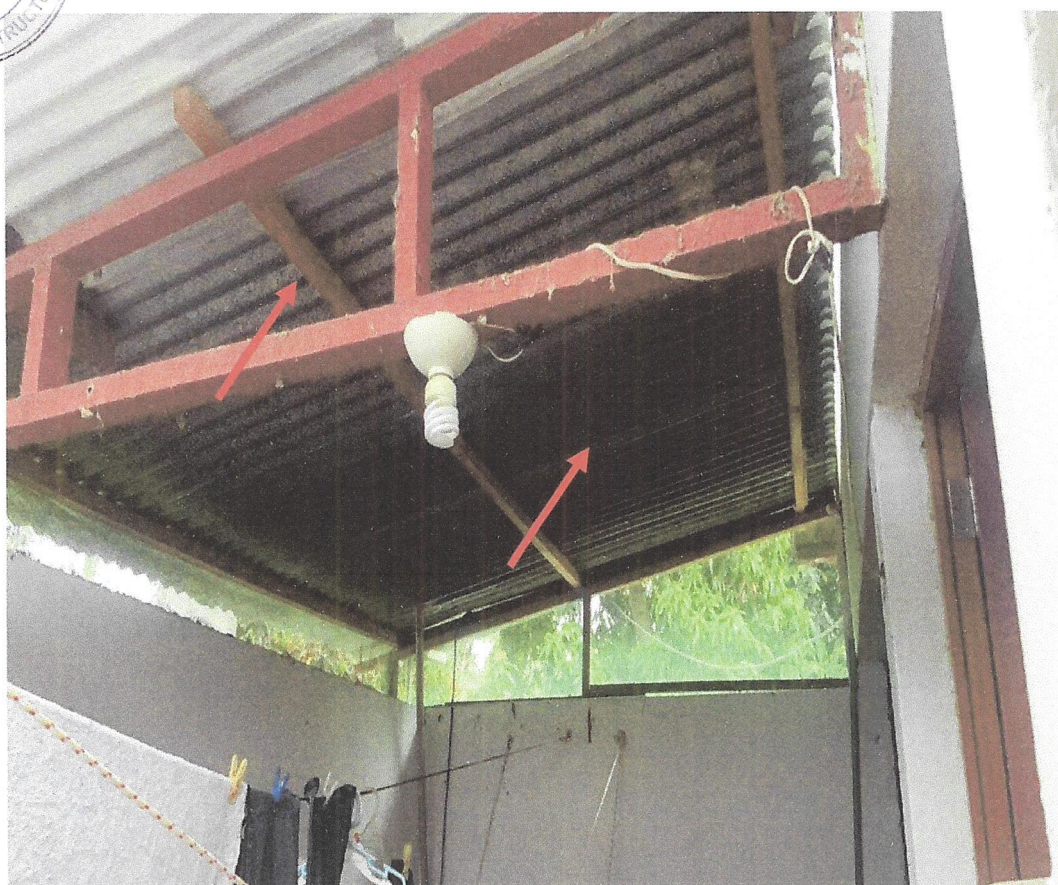
**Fotografía 106:** En la imagen se observa el deterioro de techo existente en lavandería, para cambio.  
-Se aprecia manchas de suciedad en pintura de muros de lavandería.

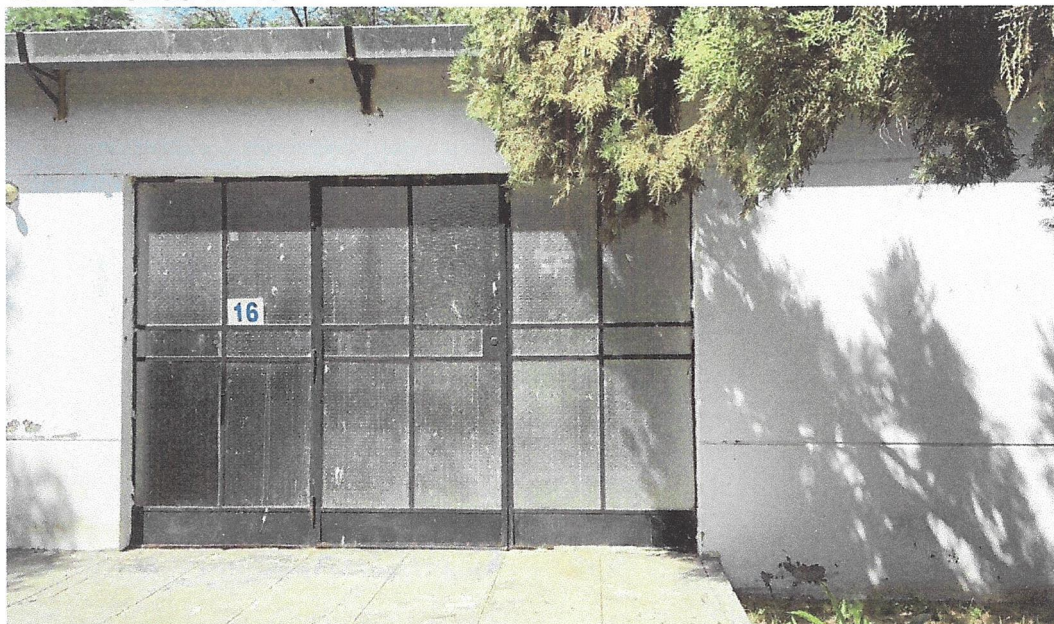
**Fotografía 107:** En la imagen se observa el deterioro de techo de la vivienda N° 16.

- Se aprecia oxido y manchas en puerta metalica, para mantenimiento.
- Se aprecia manchas de suciedad en muros de fachada.

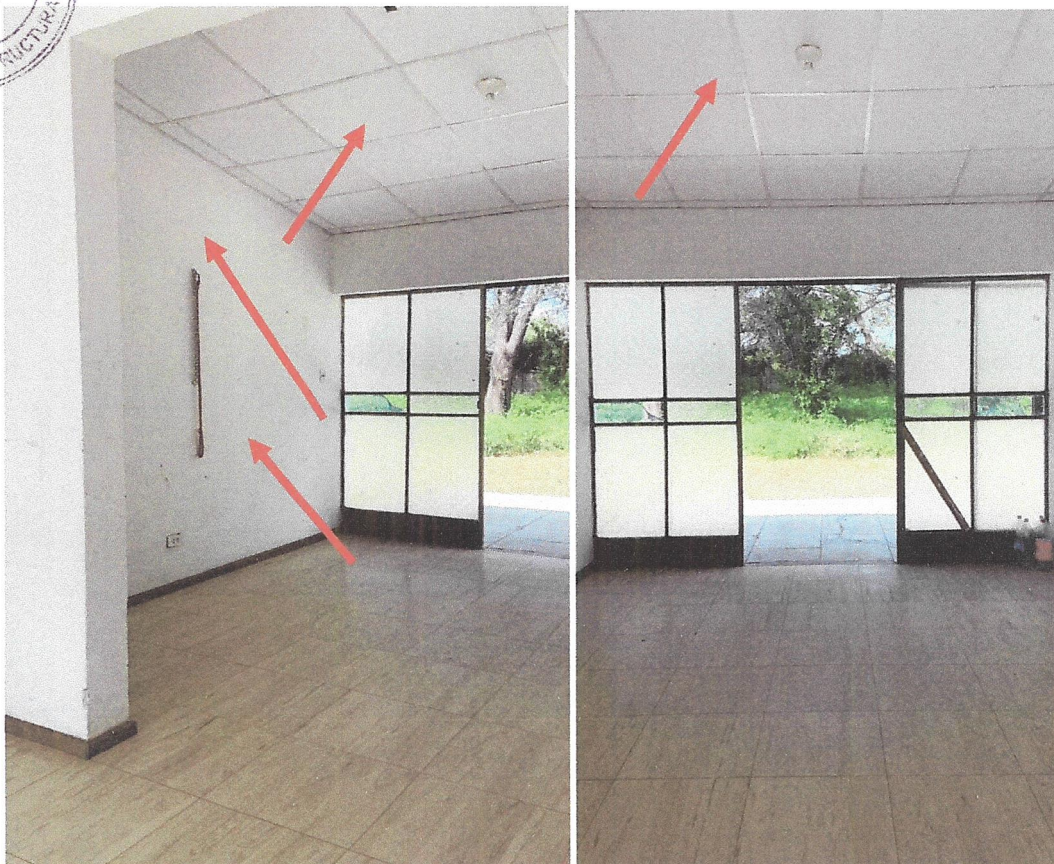
**Fotografía 108 y 109:** En la imagen se observa el deterioro de falso cielorraso en sala y comedor, para cambio.  
-Se aprecia manchas de suciedad en muros, para mantenimiento.

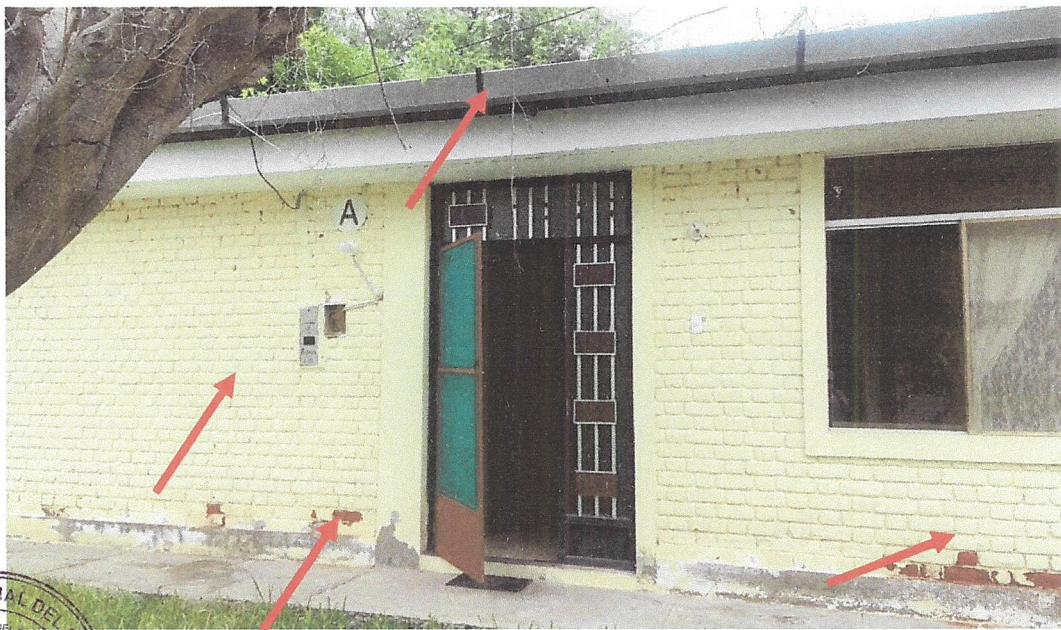
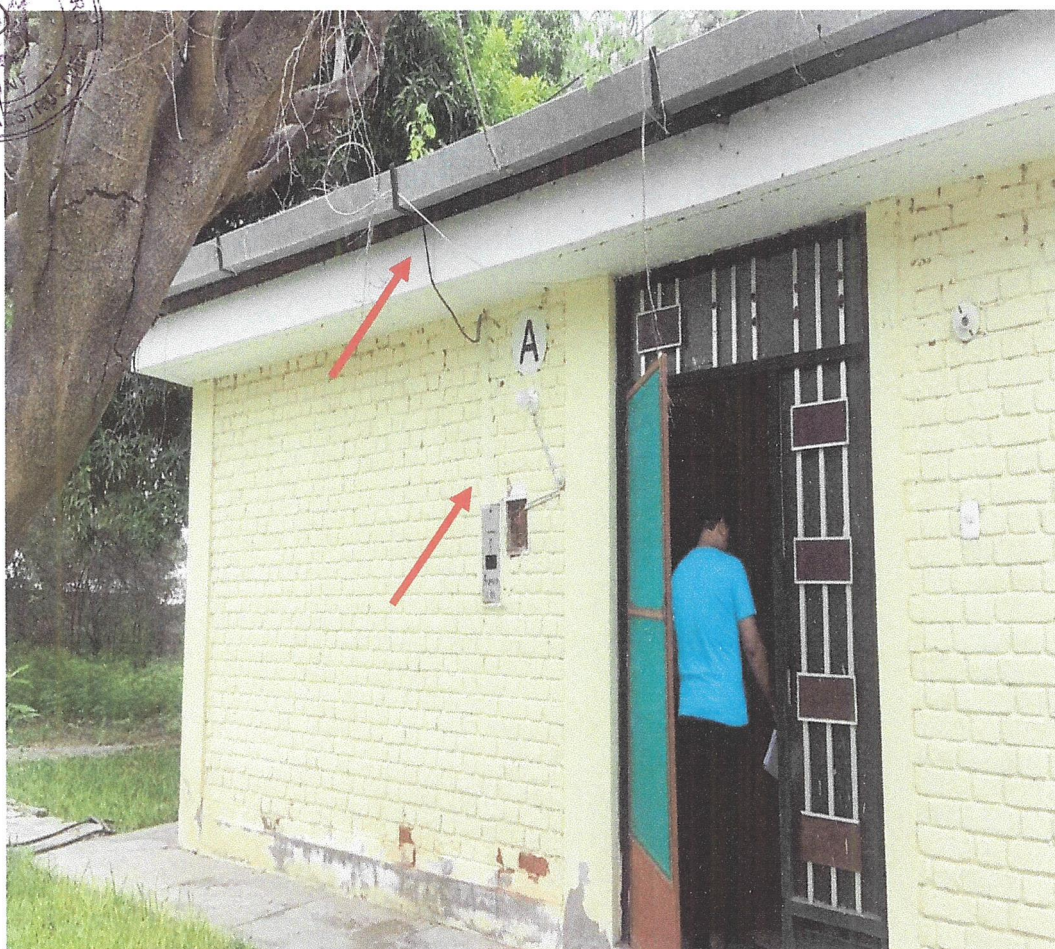
**Fotografía 110 Y 111:** En la imagen se observa suciedad en techo, para mantenimiento

- Se aprecia manchas de suciedad en muros de fachada, para mantenimiento.
- Se observa el deterioro de ladrillo en pared

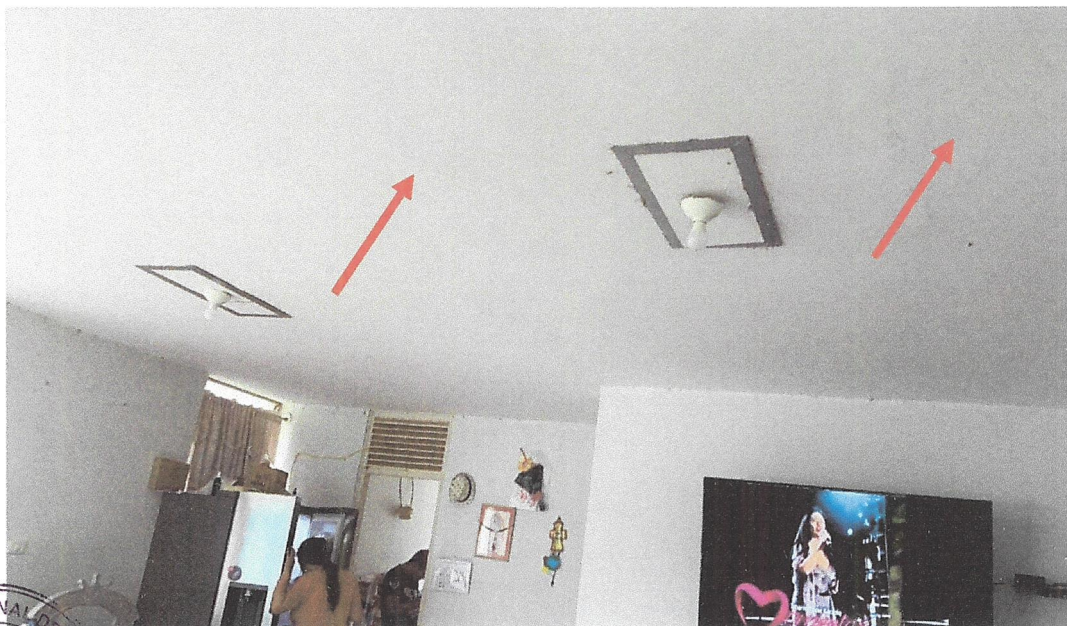
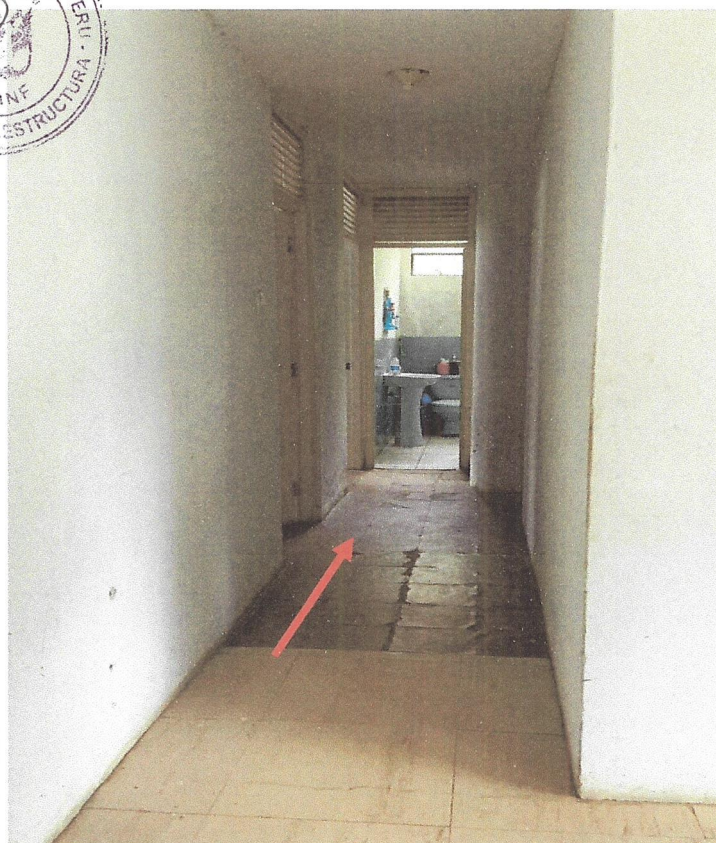
**Fotografía 120  
Y 121:** En la  
imagen se  
observa  
manchas de  
suciedad en  
muros de la  
sala, comedor y  
pasadizos.

-En la imagen  
se aprecia el  
deterioro del

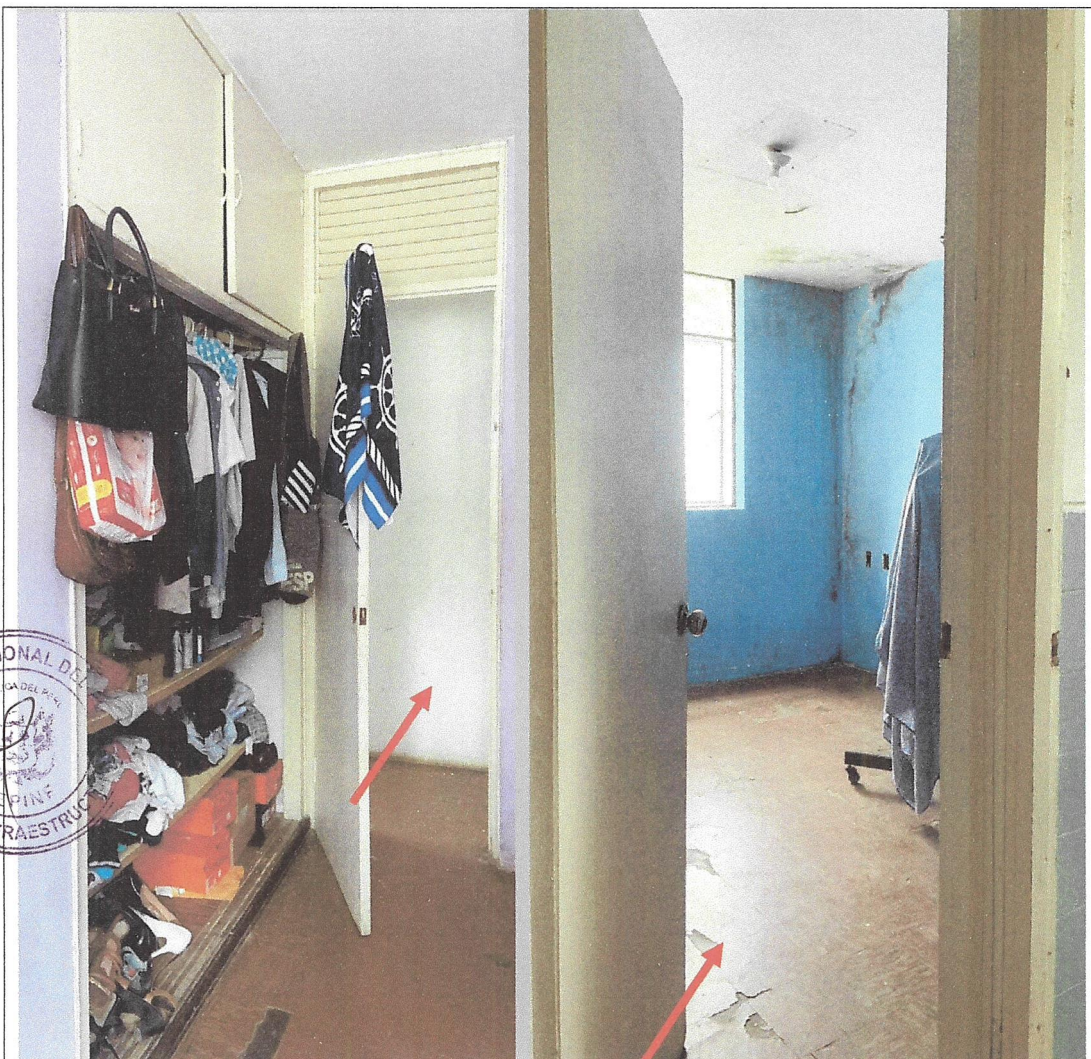
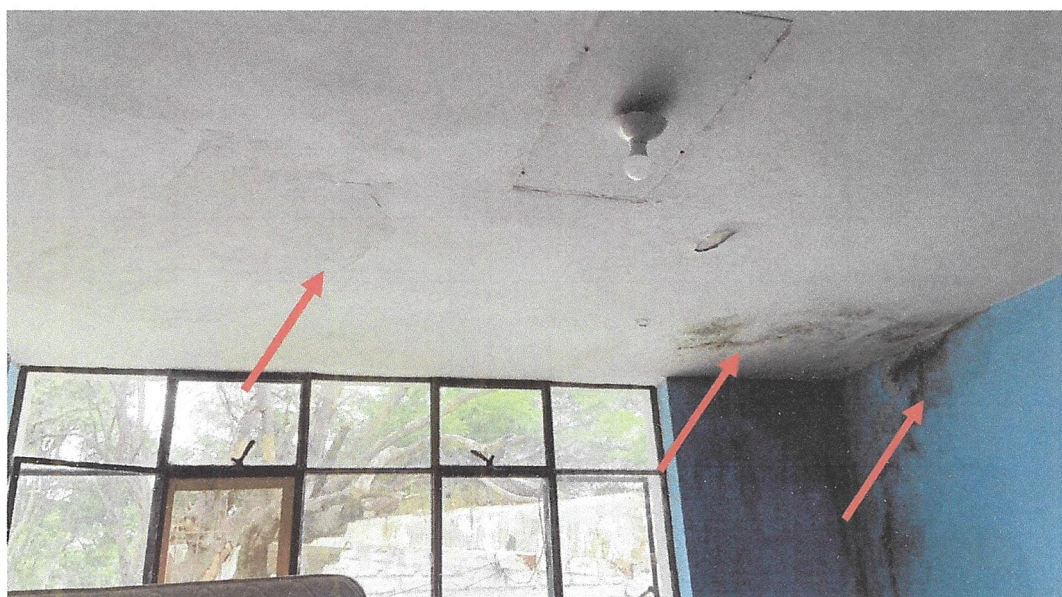
**Fotografía 122, 123 Y 124:** En la imagen se observa manchas de suciedad en paredes de dormitorios.

- Se aprecia humedad en techo y muros, para mantenimiento.
- Se observa el deterioro del piso existente en dormitorios.
