VILLA POLICIAL-GUARDIA CIVIL DISTRITO DE  
CASTILLA, PROVINCIA Y DEPARTAMENTO DE  
PIURA

# PANEL FOTOGRAFICO

**PANEL FOTOGRÁFICO SERVICIO DE MANTENIMIENTO PREVENTIVO  
Y CORRECTIVO DE LAS VIVIENDAS EN GUARNICIÓN DE LA PNP-  
PIURA**

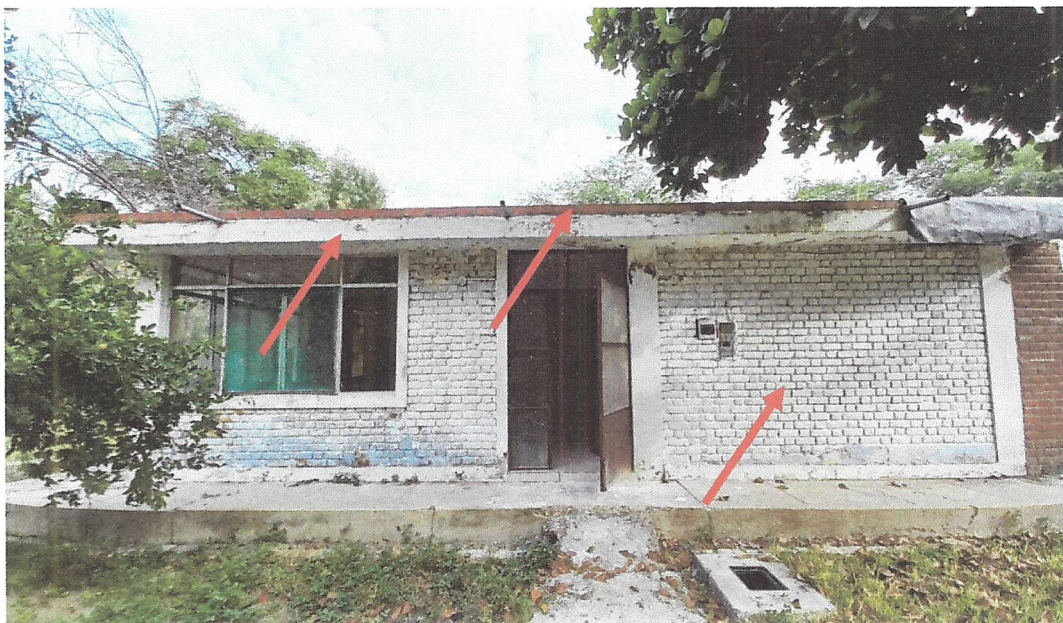
**Fotografía 125:** En la imagen se observa manchas de suciedad en muros de fachada de la vivienda C1.

-Se aprecia humedad en techo, para mantenimiento.
