CORPAC S.A.

Informe de Evaluación de Riesgos CORPAC CUSCO

Instalaciones:	Aeropuerto Cusco Teniente Alejandro Velasco Astete
Dirección:	Avenida Velasco Astete s/n, San Sebastián, Distrito Wanchaq - Cusco
Fecha de visita anterior:	13/05/2019
Fecha de última visita:	27/01/2022
Fecha de informe actual:	25/02/2022
Realizado por:	Hernán Yesquén Herrera
Archivo n°:	Informe CORPAC Cusco 2022.pdf

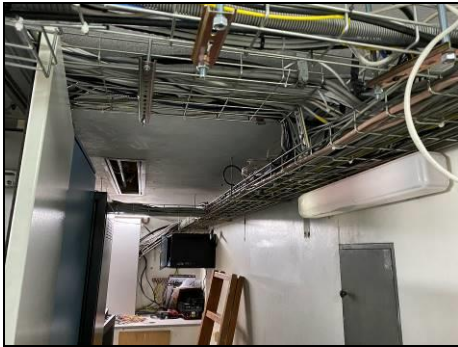
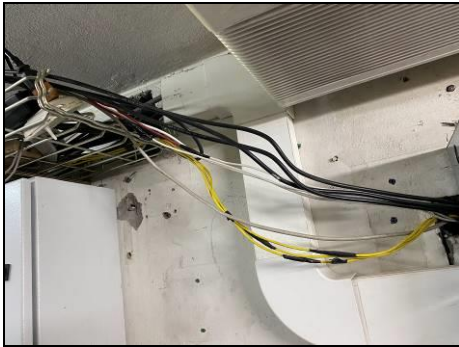
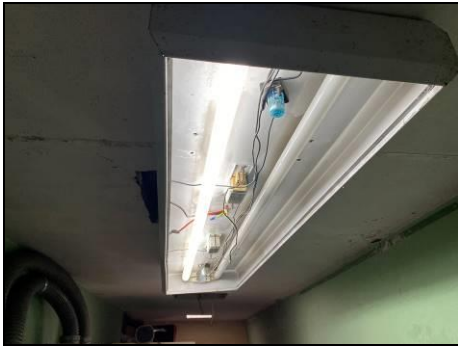
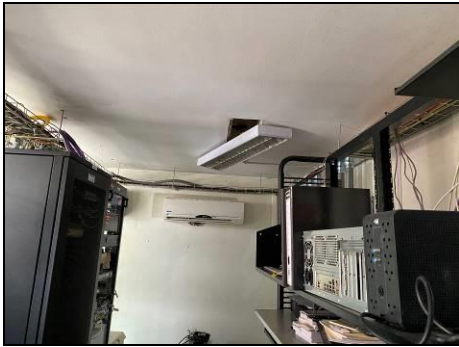
OFI 2022-003		Instalaciones eléctricas	
Estado	Abierta	Fecha estado	27/01/2022
Prioridad	Acción inmediata	Tipo	Inversion moderada
Descripción	<p>Observamos que las instalaciones eléctricas de la torre de control se encuentran en mal estado de mantenimiento. Se apreció empalmes, luminarias en mal estado y sin tapa, cableado desordenado, entre otros. Estas condiciones podrían generar un cortocircuito y posterior incendio.</p> <div style="display: flex; flex-wrap: wrap;">

</div> <p>Recomendamos realizar las acciones respectivas corregir estas condiciones subestándar.</p>

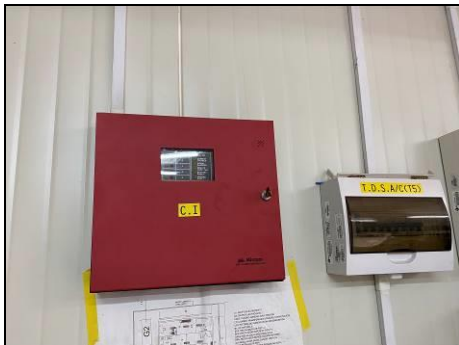
OFI 2022-005		Sistema de detección y alarma de incendio en Shelter de ayudas luminosas	
Estado	Abierta	Fecha estado	27/01/2022
Prioridad	Acción inmediata	Tipo	Alta inversión
Descripción	Observamos que en el Shelter de ayudas luminosas tienen un sistema de detección y alarma de incendios el cual estaba apagado.

Recomendamos realizar las correcciones respectivas para poner en operación este sistema.

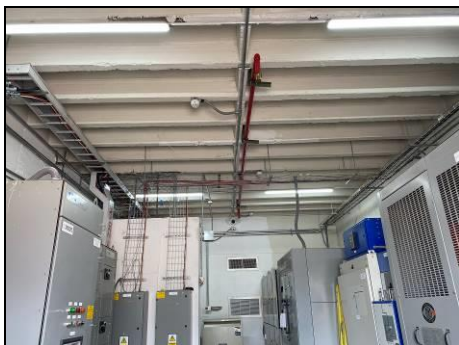
OFI 2022-006		Sistema de extinción por FM200 en SEE principal	
Estado	Abierta	Fecha estado	27/01/2022
Prioridad	Acción inmediata	Tipo	Importante procedimiento
Descripción	Observamos que en están en proceso de instalación de un sistema de extinción por FM200 en la SEE principal.

Recomendamos verificar con la empresa supervisora del proyecto, que se realicen las pruebas de estanqueidad para verificar que el ambiente sea capaz de mantener por lo menos por 10 minutos la concentración requerida de agente extintor en el ambiente.
