## **INFORME BÁSICO N° 014699-22**

<b>FECHA Y HORA DE SINIESTRO:</b>	22/10/2022
<b>LUGAR DEL SINIESTRO:</b>	Aeropuerto Internacional Coronel FAP Francisco Secada Vignetta – Iquitos.
<b>DESCRIPCIÓN DE SINIESTRO:</b>	Daños a reguladores de potencia, equipos meteorológicos y equipos electrónicos, producidos por impacto de rayo.

Aeropuerto Internacional Coronel FAP Francisco Secada Vignetta – Iquitos,

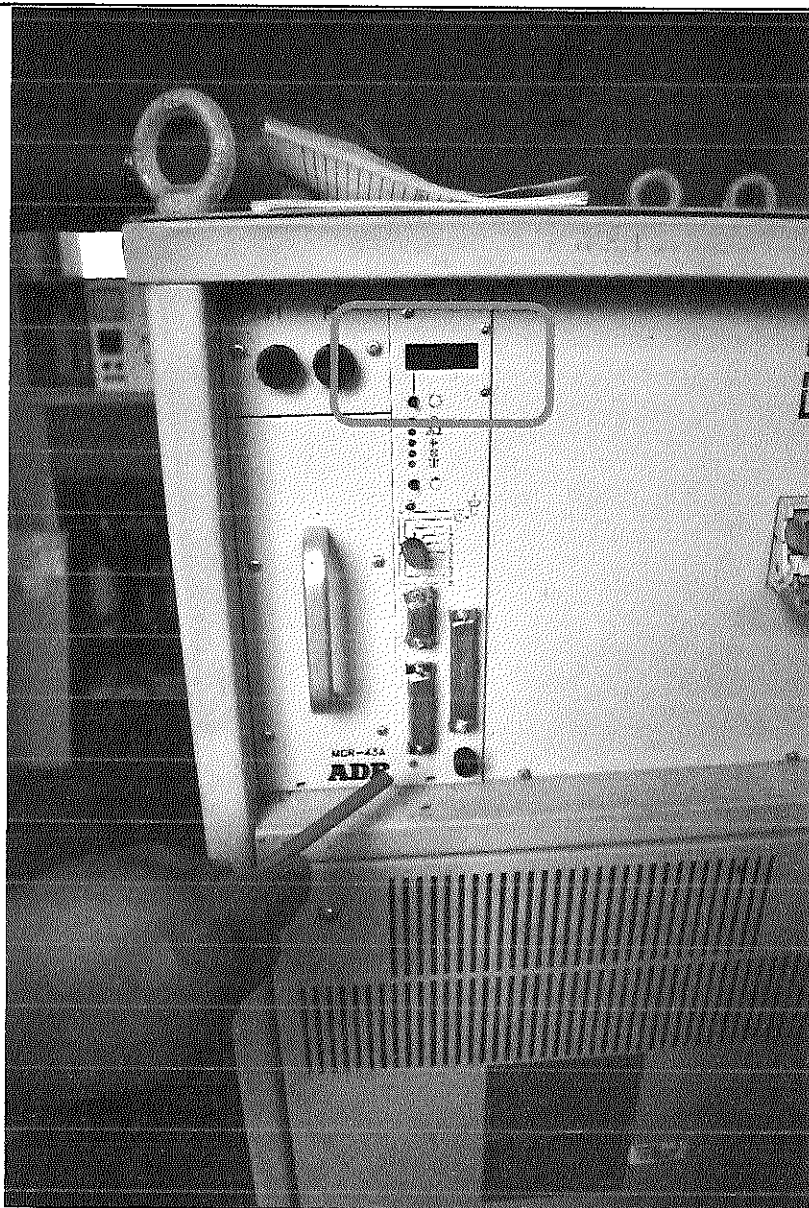
Equipo marca ADB RCC siniestrado – Indica Potencia 0.00.

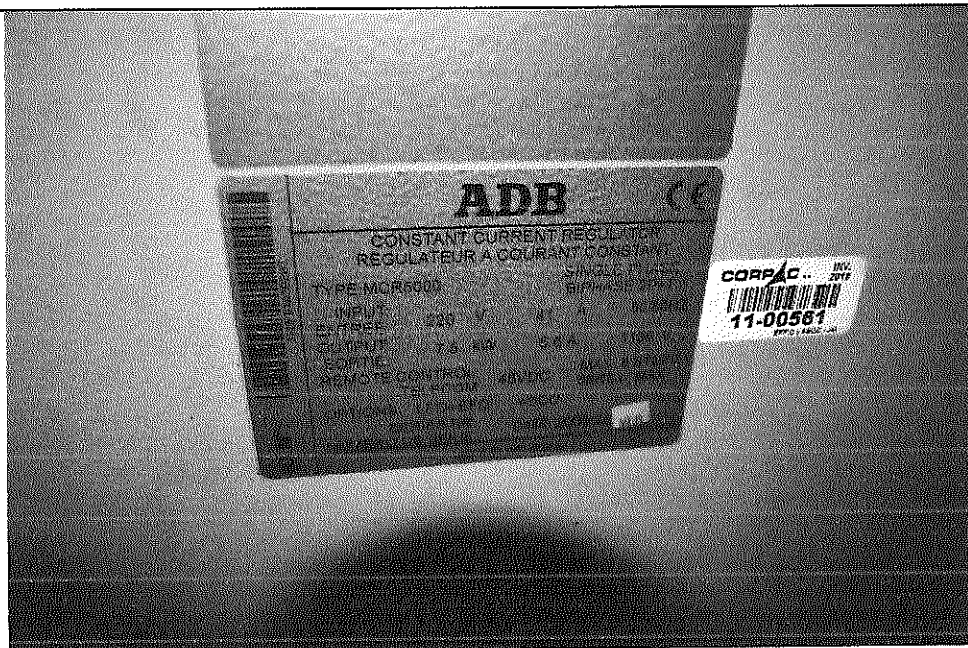
**Vista de regulador de corriente ADB, afectado.**

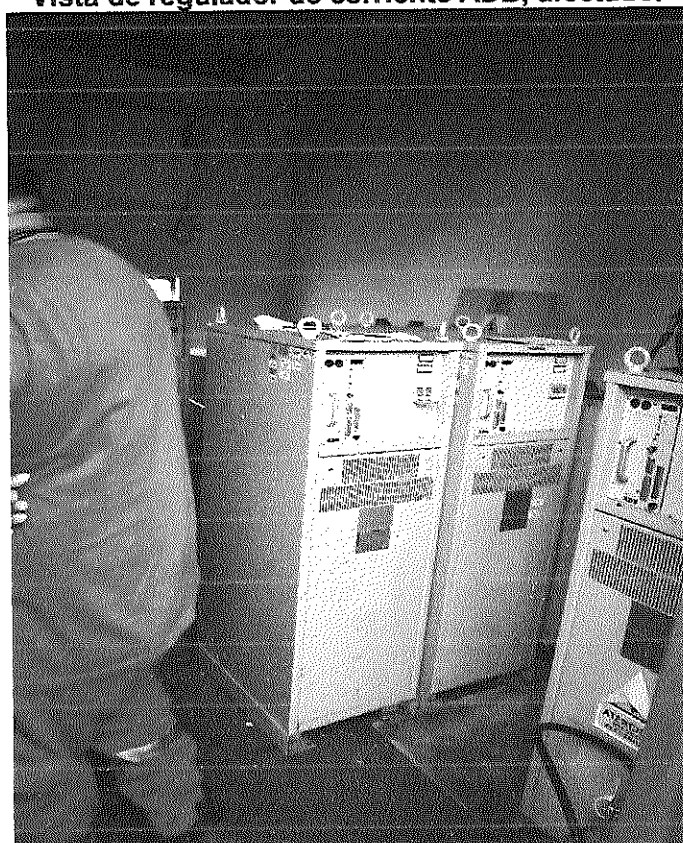
**Reguladores de corriente afectados, no inician.**

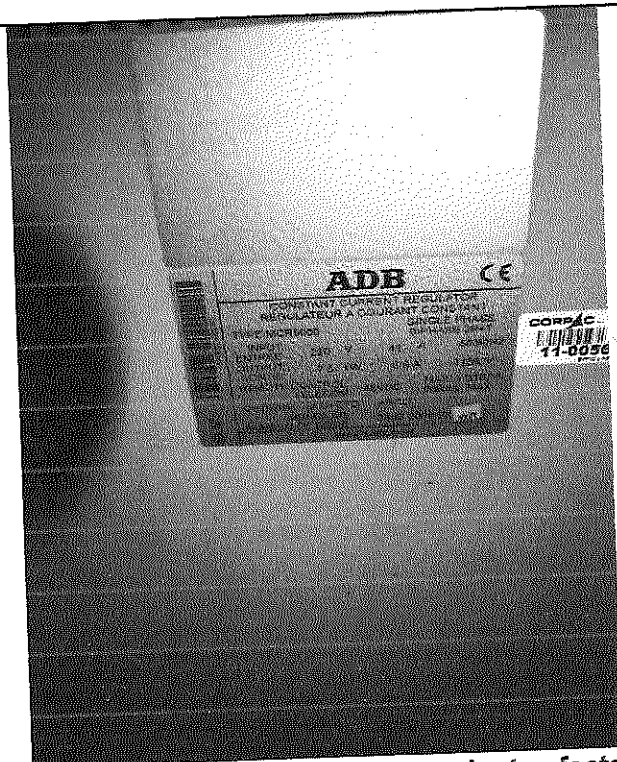
Identificación del regulador de corriente afectado.

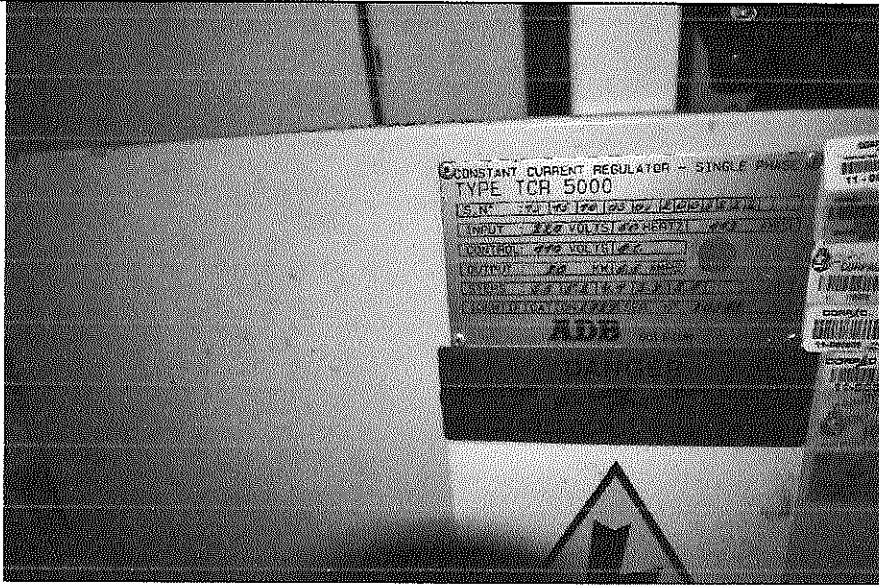
### Regulador de corriente constante, afectado
