# **CORPAC S.A.**

## **Informe de Evaluación de Riesgos** **CORPAC JAEN**

Instalaciones:	Aeropuerto de Jaén
Dirección:	Carretera San Ignacio S/N
Fecha de visita anterior:	25 de junio del 2019
Fecha de última visita:	22 de febrero del 2022
Fecha de informe actual:	21 de marzo del 2022
Realizado por:	Hermán Yesquén Herrera
Archivo n°:	Informe CORPAC Jaén 2022.pdf

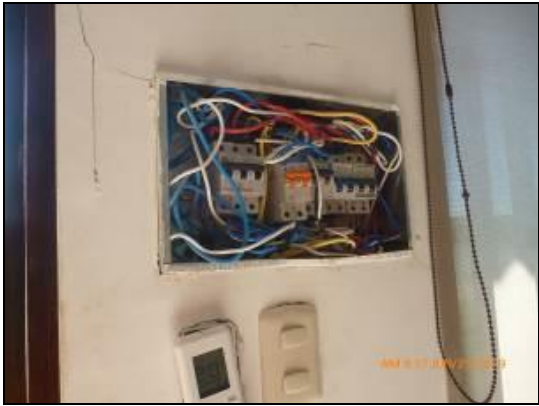
OFI 2019-002		Cableado expuesto	
Estado	Terminado	Fecha estado	25/06/2019
Prioridad	No se necesitan acciones	Tipo	Baja inversión
Descripción	Se observó cableado desordenado y expuesto en caja de paso sin tapa en Área de equipos de comunicaciones.

Se recomienda ordenar cableado y colocar tapa a cada de distribución		
Estado 2022	Han implementado la tapa de la caja de paso.

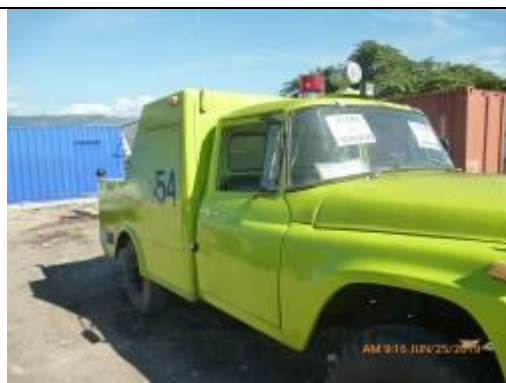
Unidad fuera de servicio

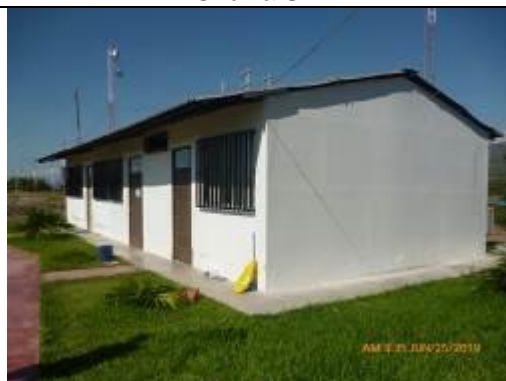
Caseta equipos de comunicaciones - DMA

Construcción de drywall con techos de tejas y falso techo de aglomerado. Se divide en 03 áreas: una para los equipos de comunicaciones y dos depósitos de material aeronáutico (DMA) de la aerolínea que opera (Latam). Solo se pudo acceder al área de equipos de comunicaciones y se observó con fisuras, filtraciones en la unión entre drywall y base de concreto y descascaramiento de pintura.

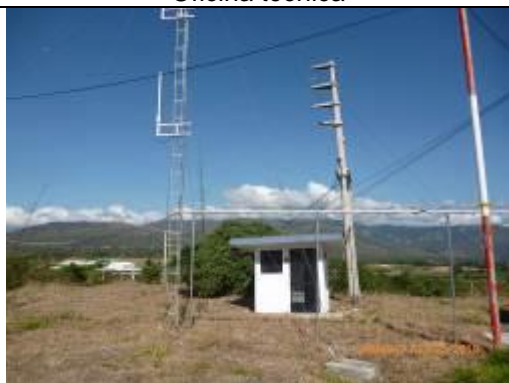
Caseta tablero principal

Construcción de un piso de mampostería con techo de concreto aligerado. Debido a la mala calidad de las bases; la edificación se está hundiendo de un lado, al igual que un poste cercano (se encuentra inclinado).

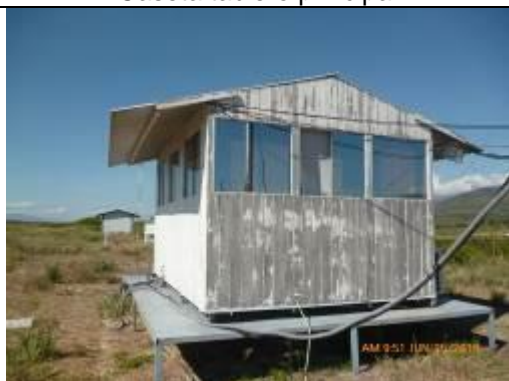
Sala de control

Construcción de un piso de madera sobre plataforma metálica con techo de Eternit. Se observó con desprendimiento de pintura e inestabilidad estructural.

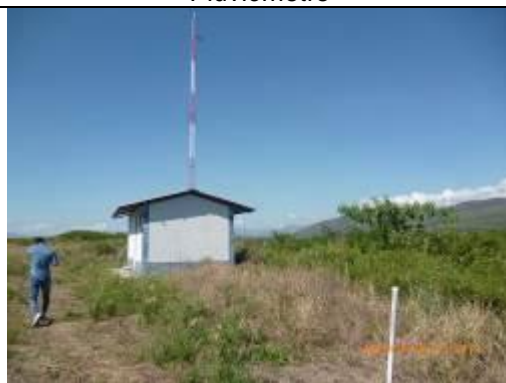
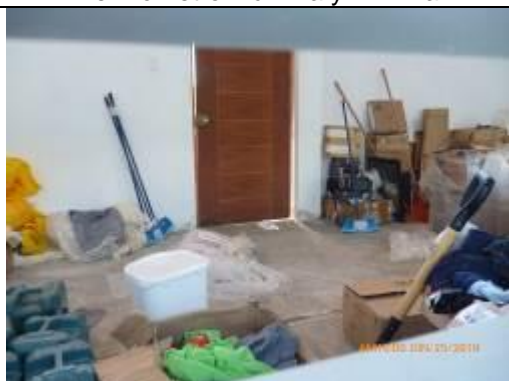
Depósito

Construcción de un piso de mampostería con techo de tejas y falso techo de aglomerado. Se observó en mal estado: fisuras importantes y desprendimiento de pintura.

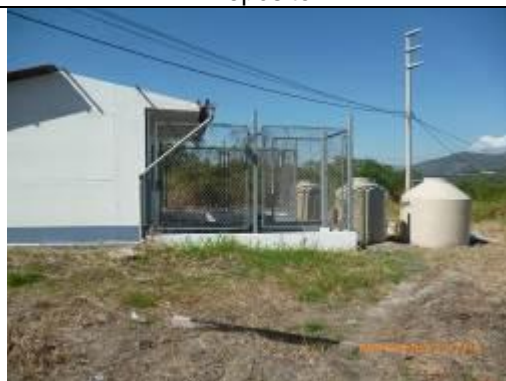
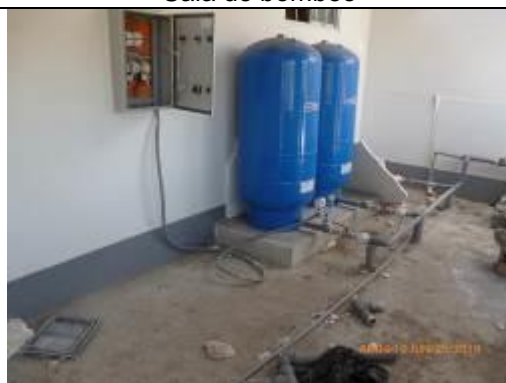
Sala de bombeo

Construcción de un piso de drywall con techo de calamina y falso techo de tecnopor. Se observó en mal estado: techo roto y caída de falso techo

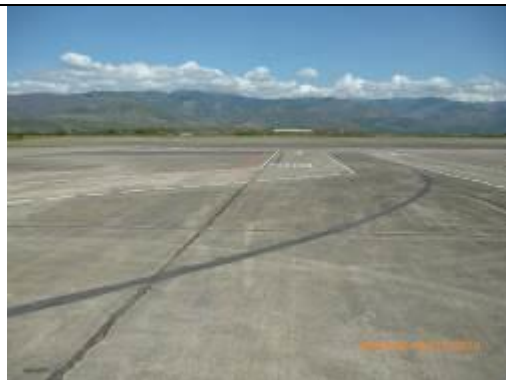
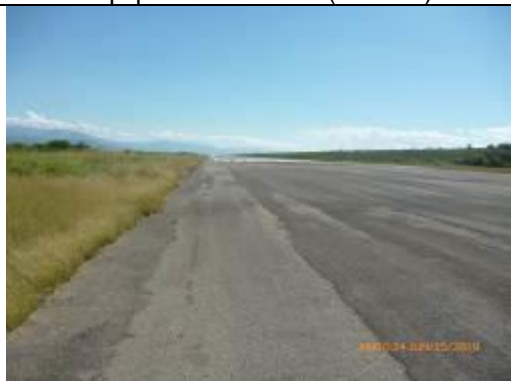
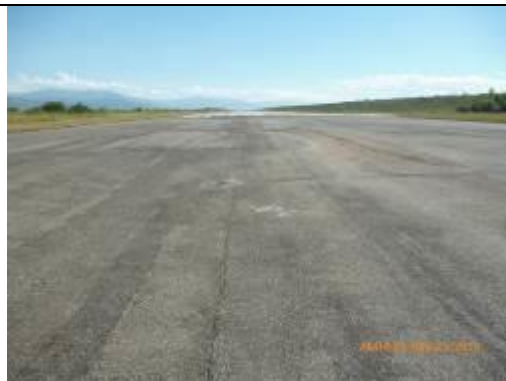
Pista en buen estado
