CORPAC S.A.

Informe de Evaluación de Riesgos CORPAC ILO

Instalaciones:	Aeropuerto de Ilo
Dirección:	Carretera Costanera Sur Km 8, Pampa de Palos, Ilo, Moquegua
Fecha de visita anterior:	21/06/2019
Fecha de última visita:	25/02/2022
Fecha de informe actual:	21/03/2022
Realizado por:	Hermán Yesquén Herrera
Archivo n°:	Informe CORPAC Ilo 2022.pdf

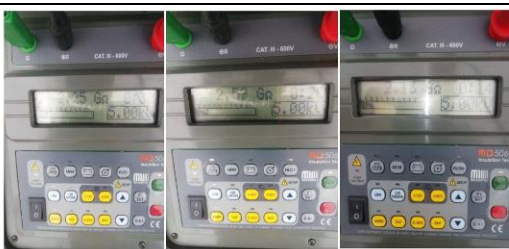
De acuerdo a las vistas fotográficas, se realizó la medición de pozo a tierra de Media Tensión que se obtiene el valor de **49.5 ohmios** que no está dentro del rango permitido (Código Nacional de electricidad), así mismo se realizó la limpieza requerida para luego colocar el nuevo conector, se utilizó mezcla de THOR GEL, se realizó la medición después de realizar el mantenimiento obteniendo el valor de **4.13 ohmios**.

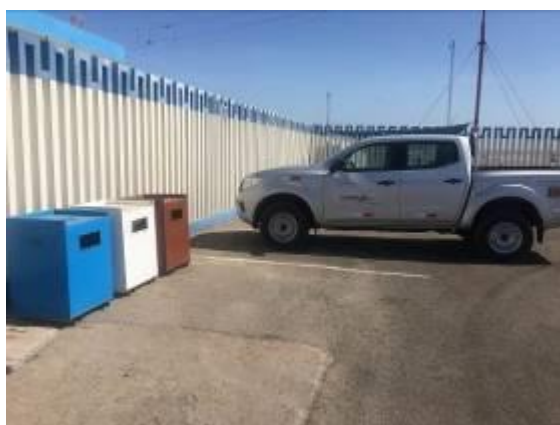
Estacionamiento parte frontal

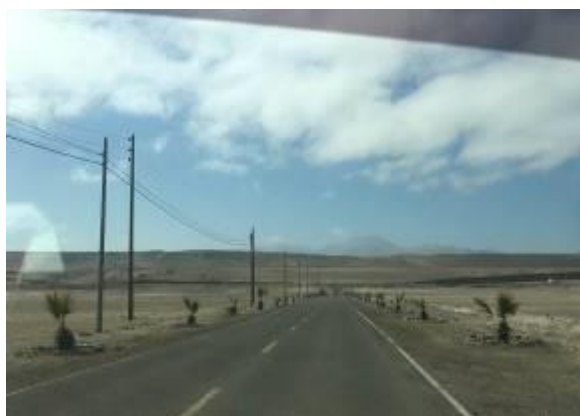
Ingreso vehículos desde carretera costanera

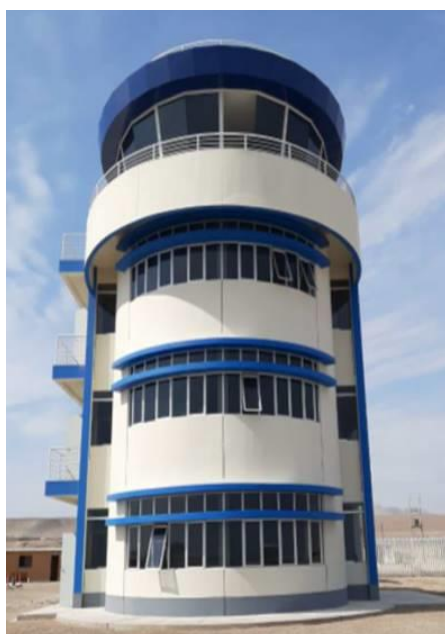
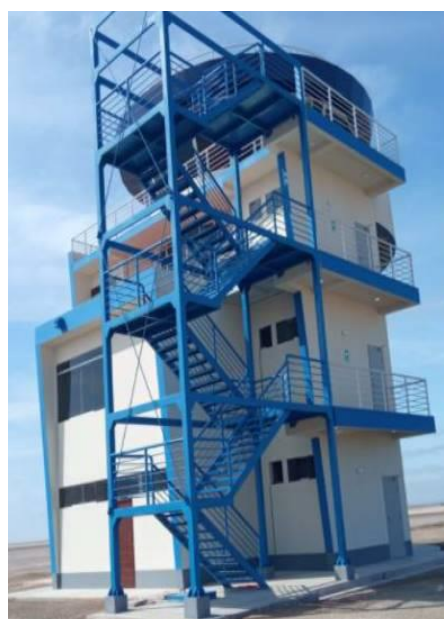
Nueva Torre de control

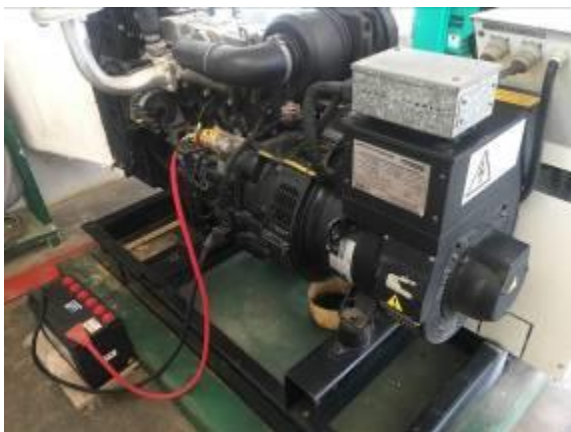
Generador de energía – Casa de Fuerza

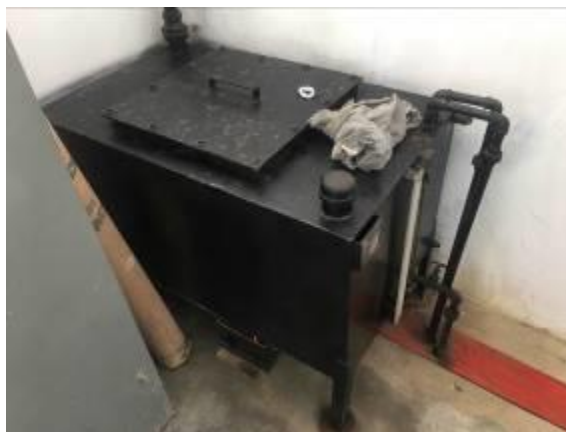
Tanque de combustible – Casa de Fuerza

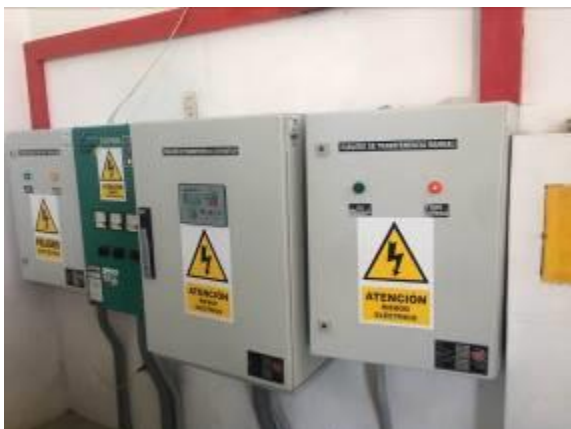
Tableros de regulación – Casa de Fuerza

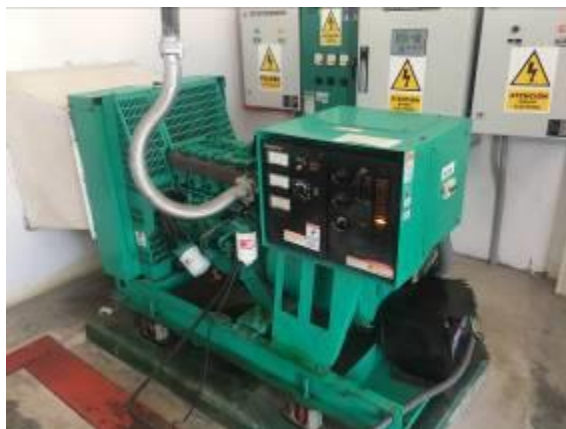
Grupo electrógeno – Casa de Fuerza

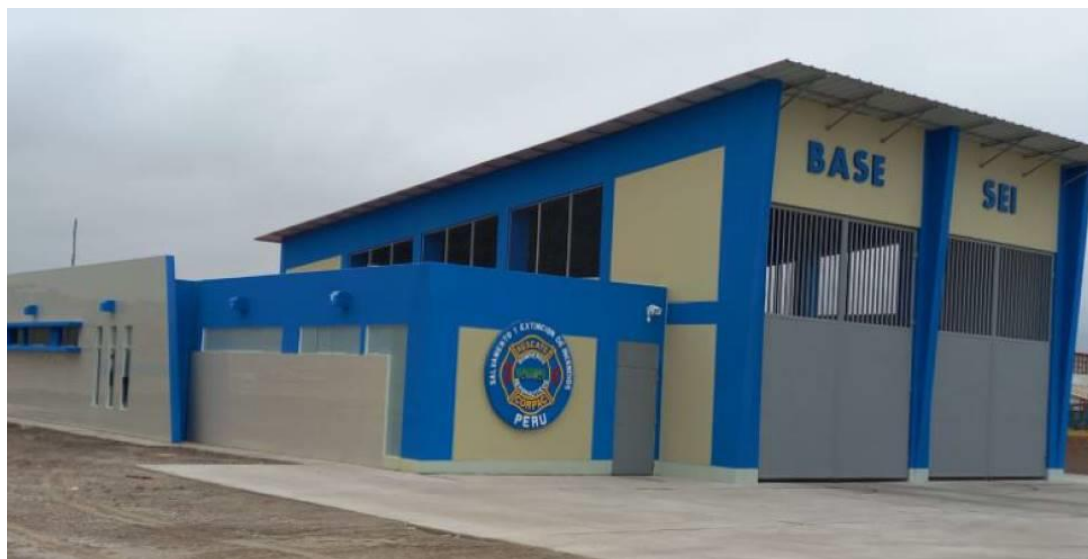
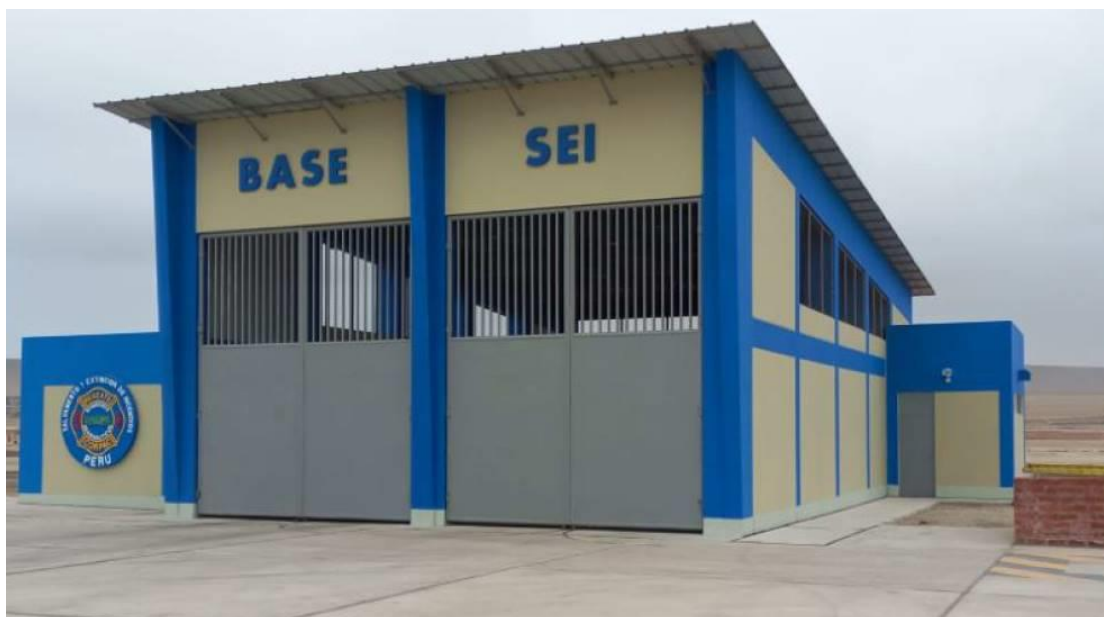
Instalación exterior – base SEI

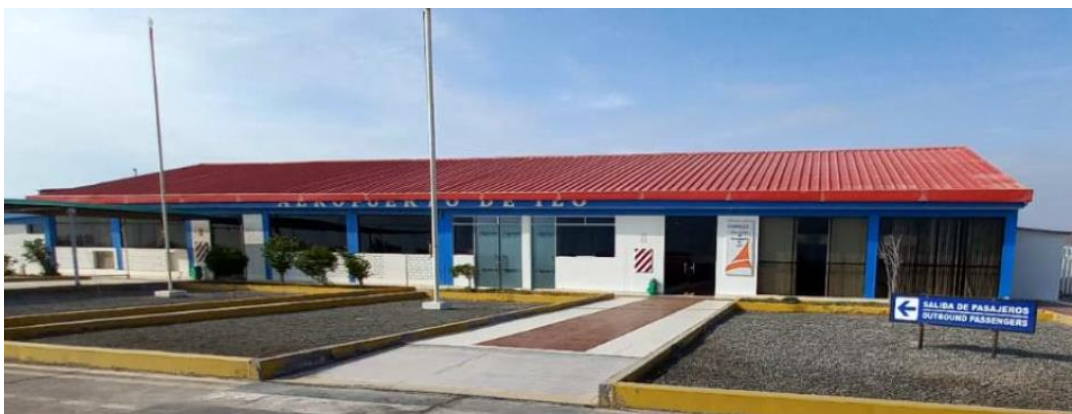
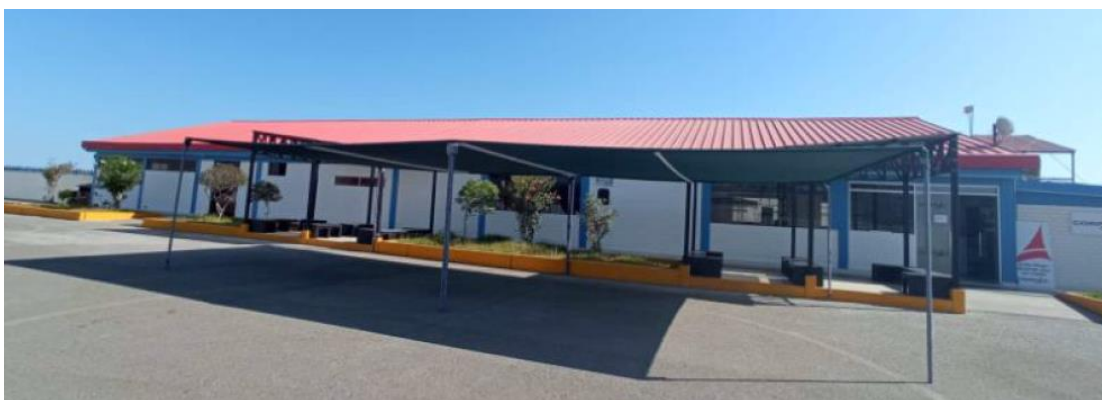
Terminal aéreo

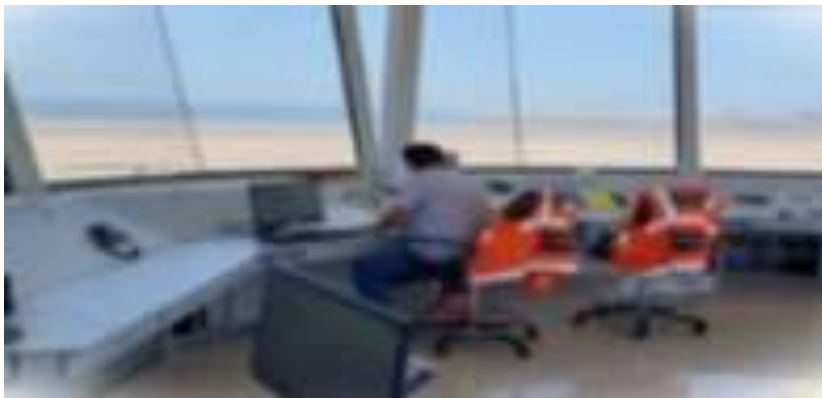
4to piso Torre de Control

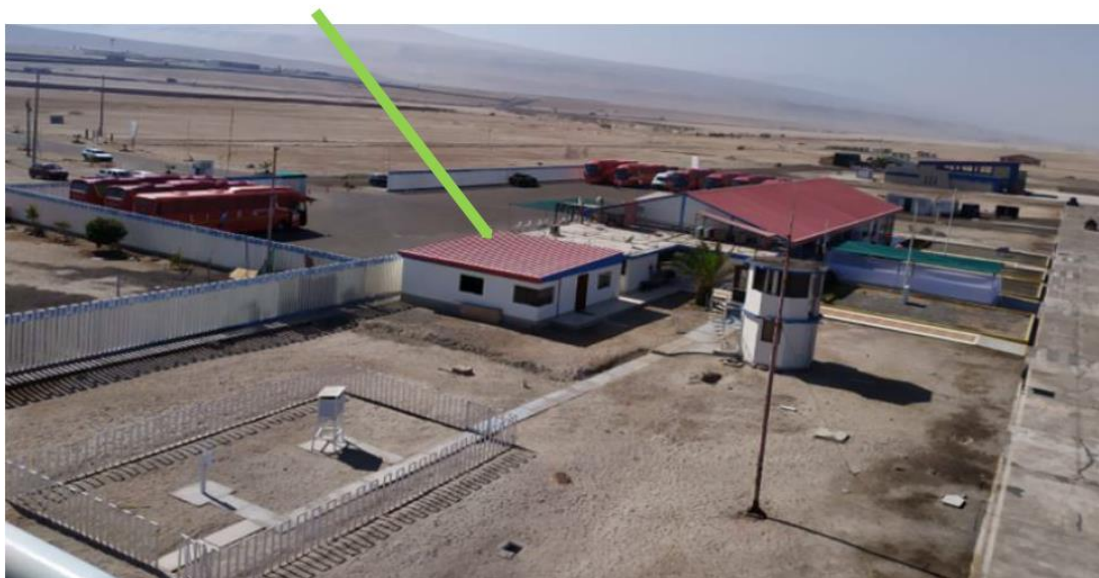
NUEVAS OFICINAS ADMINISTRATIVAS
