FICHA TÉCNICA DE MANTENIMIENTO

"MANTENIMIENTO DE LOS SERVICIOS HIGIENICOS DE LA I.E. ALMIRANTE MIGUEL GRAU, DISTRITO DE MAJES - CAYLLOMA - AREQUIPA"

PANEL FOTOGRAFICO

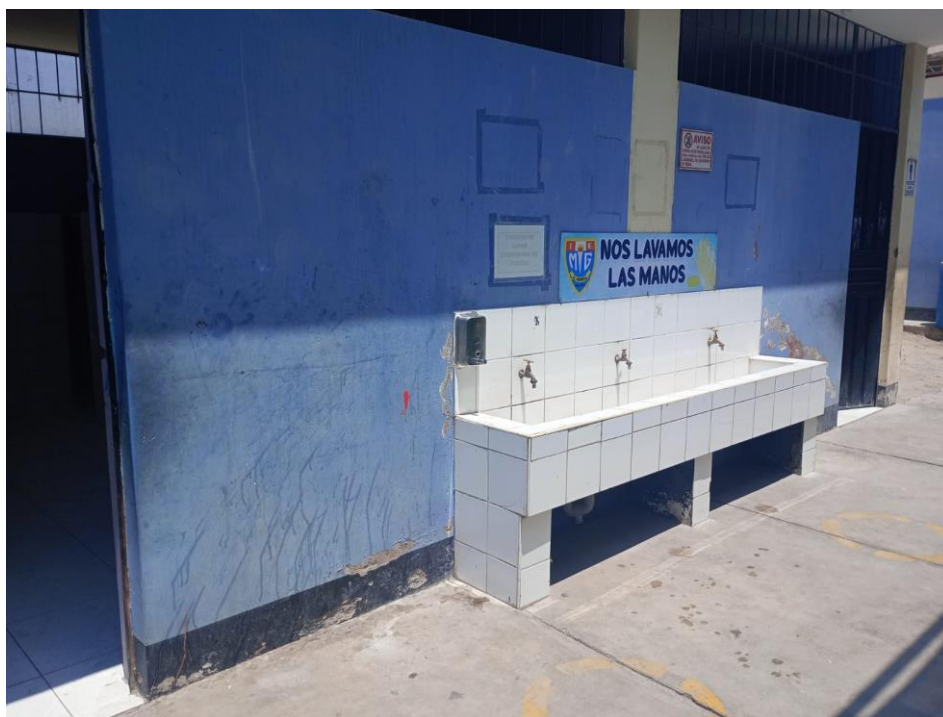
FOTO N° 01: Muro exterior de los SSH del nivel secundario con desgaste de pintura

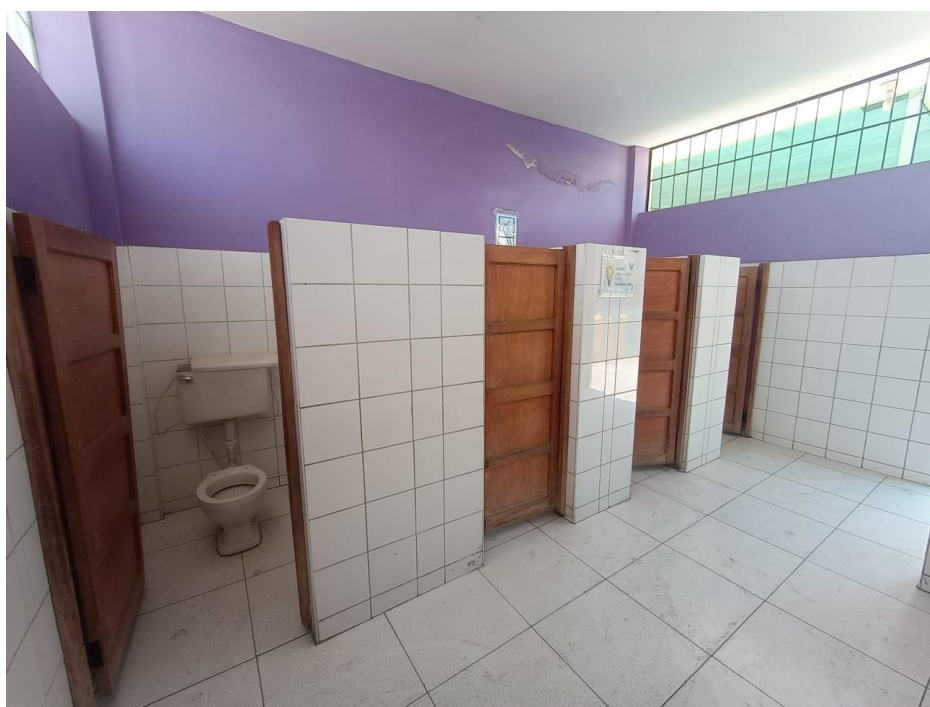
FOTO N° 02: Puertas de SSH, en mal estado.

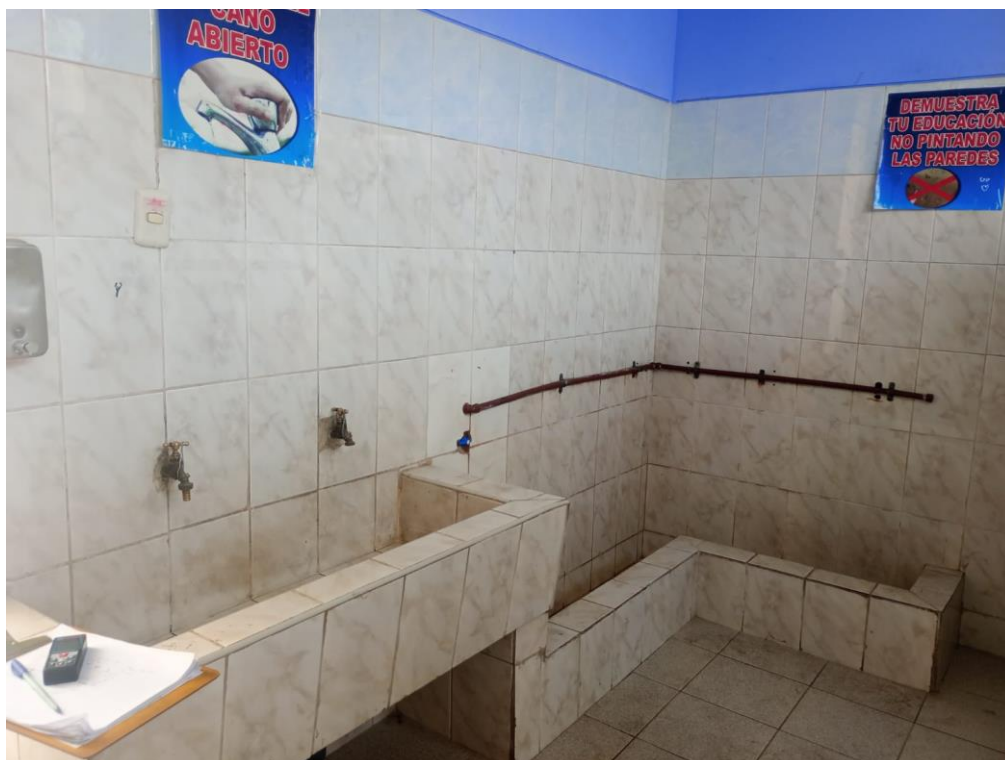
FOTO N° 03: Llave tipo jardinero de lavatorio en mal estado por el tiempo de servicio que se tiene.

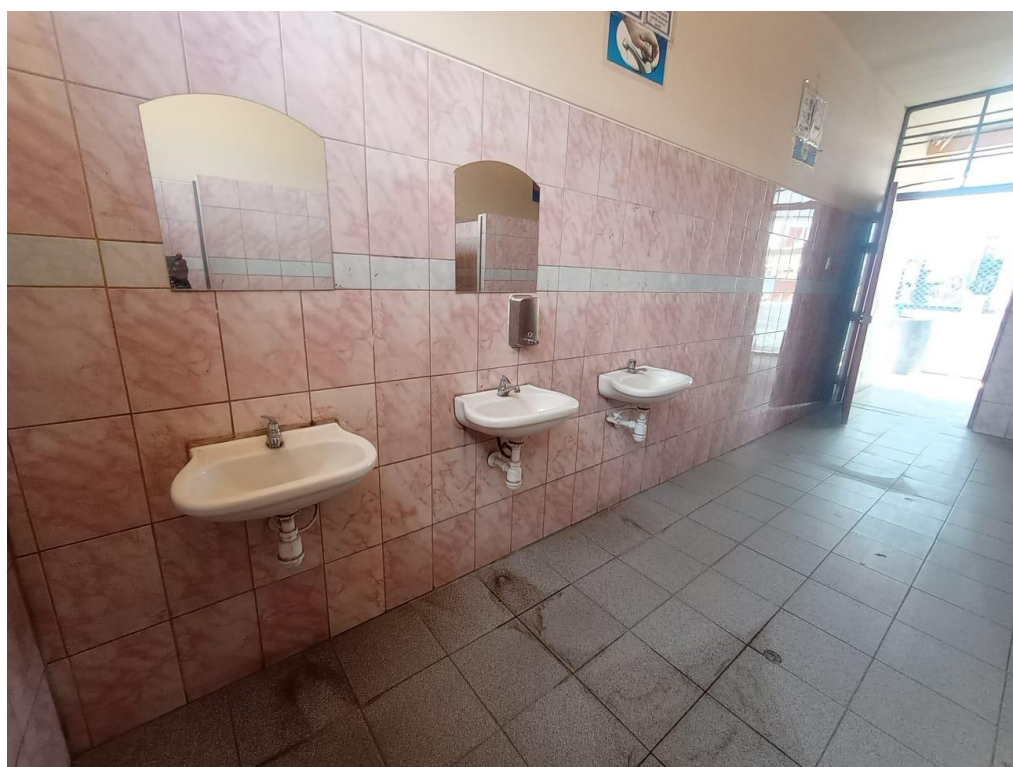
FOTO N° 04: Llaves de lavatorios en mal estado.

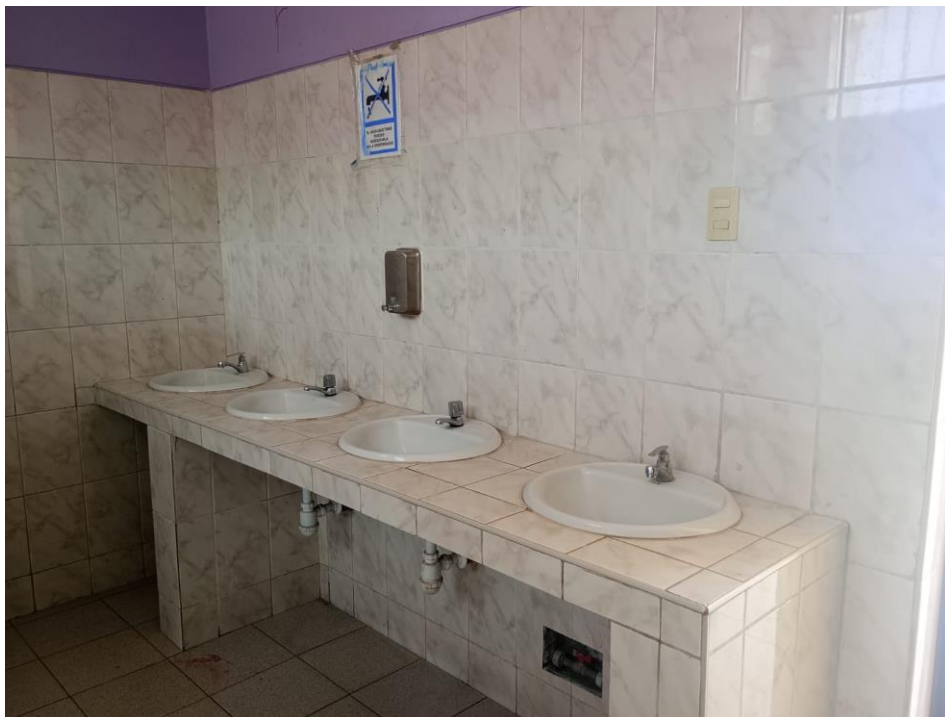
FOTO N° 05: Llave de lavatorios y dispensador en mal estado.

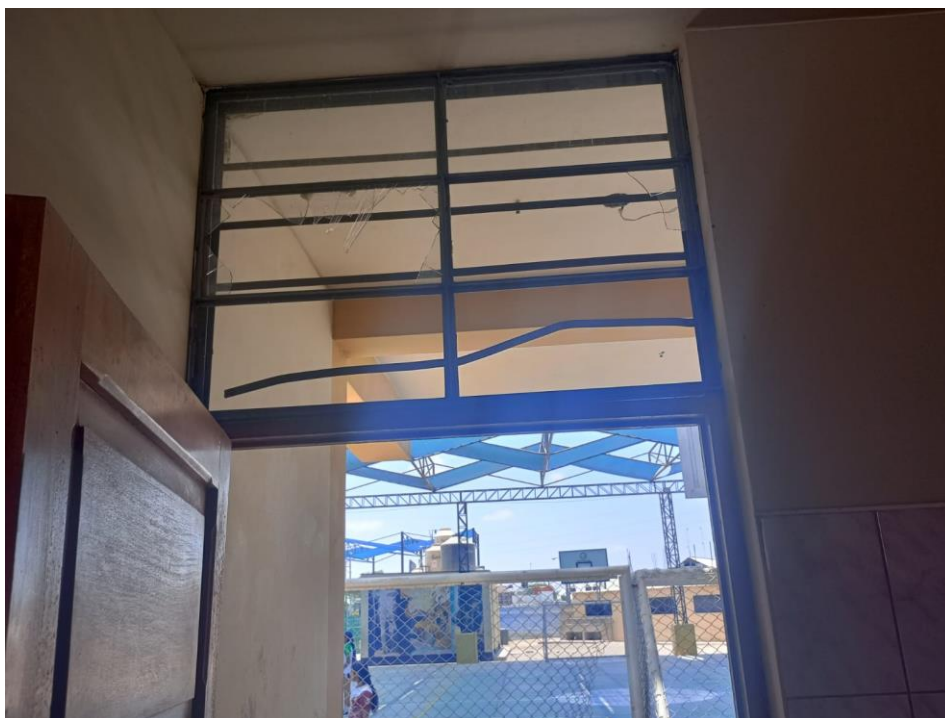
FOTO N° 06: Rejas de seguridad en puertas en mal estado.

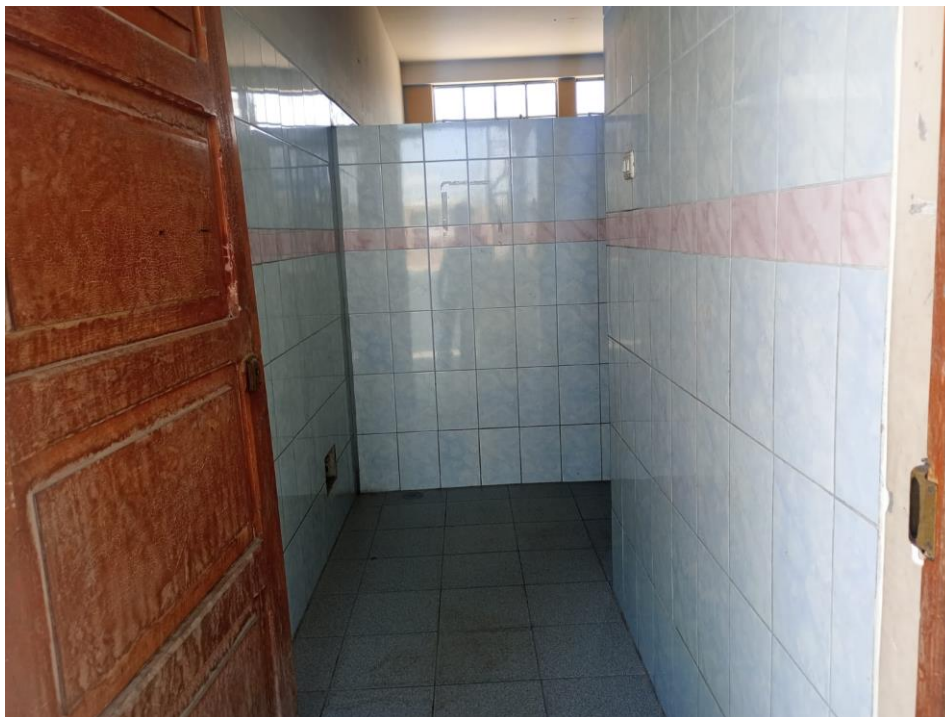
FOTO N° 07: Puerta de madera a falta de mantenimiento y pintura.

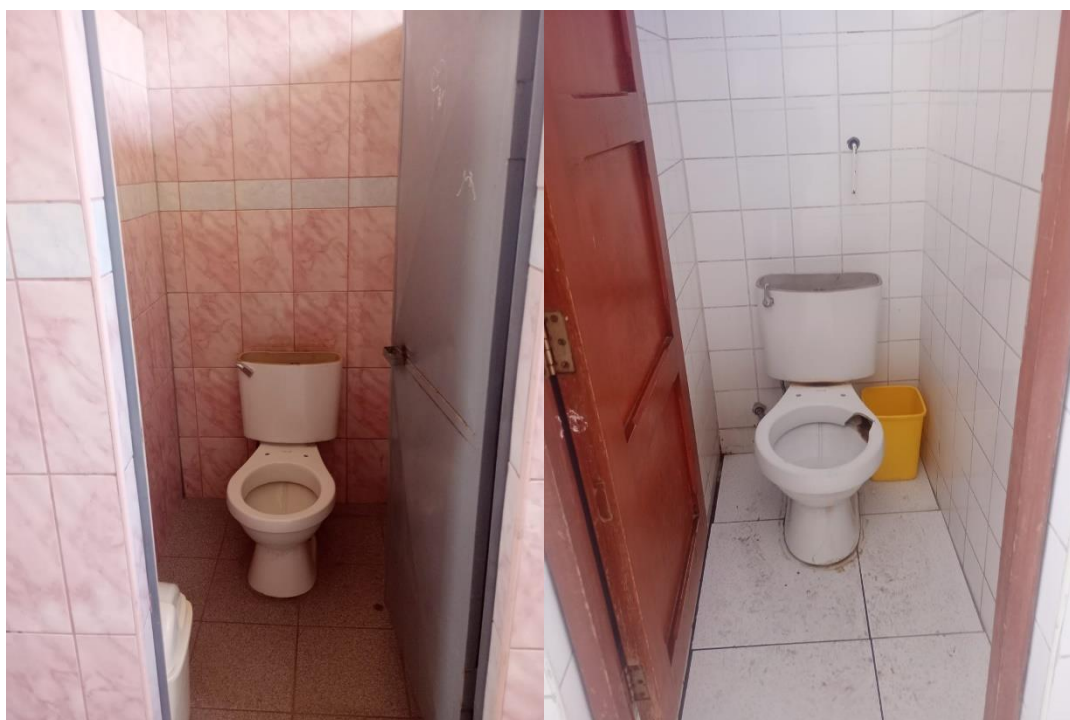
FOTO N° 08: Inodoros en mal estado.

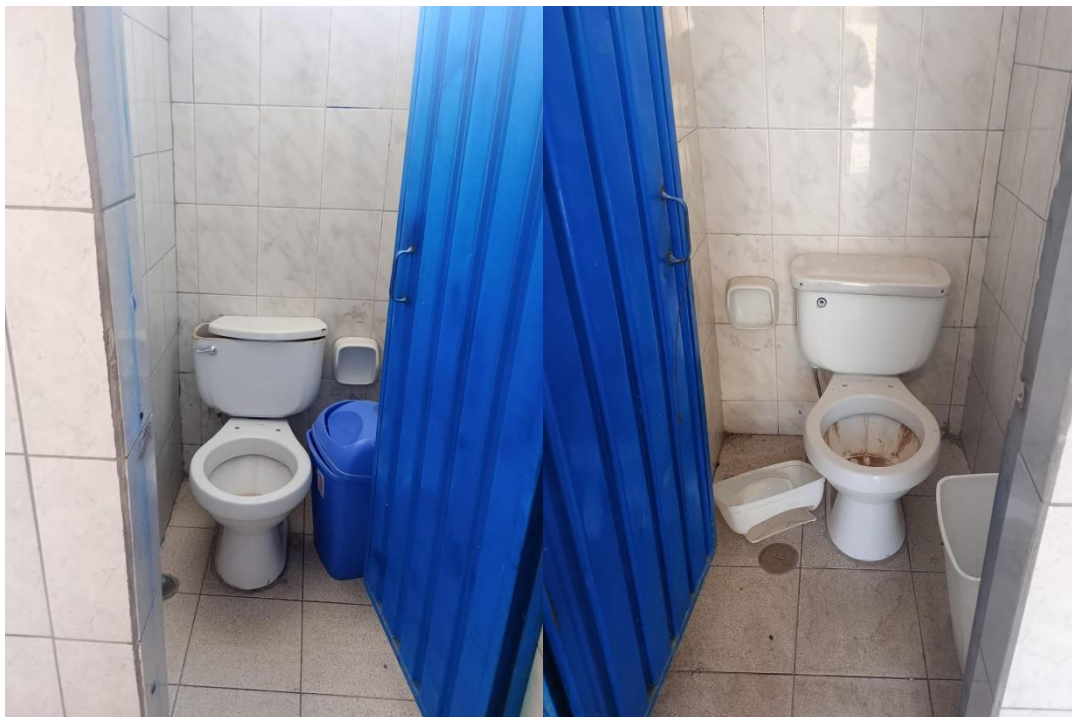
FOTO N° 09: Inodoros en mal estado.

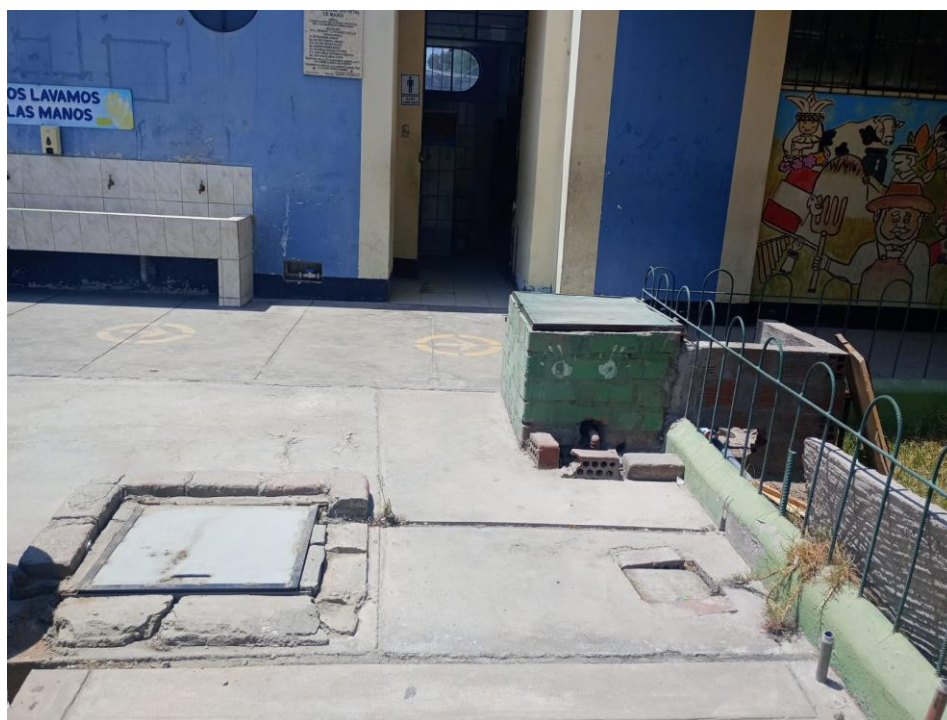
FOTO N° 10: Muro de caja de bomba de impulsión en mal estado, tapas metálicas en mal estado.

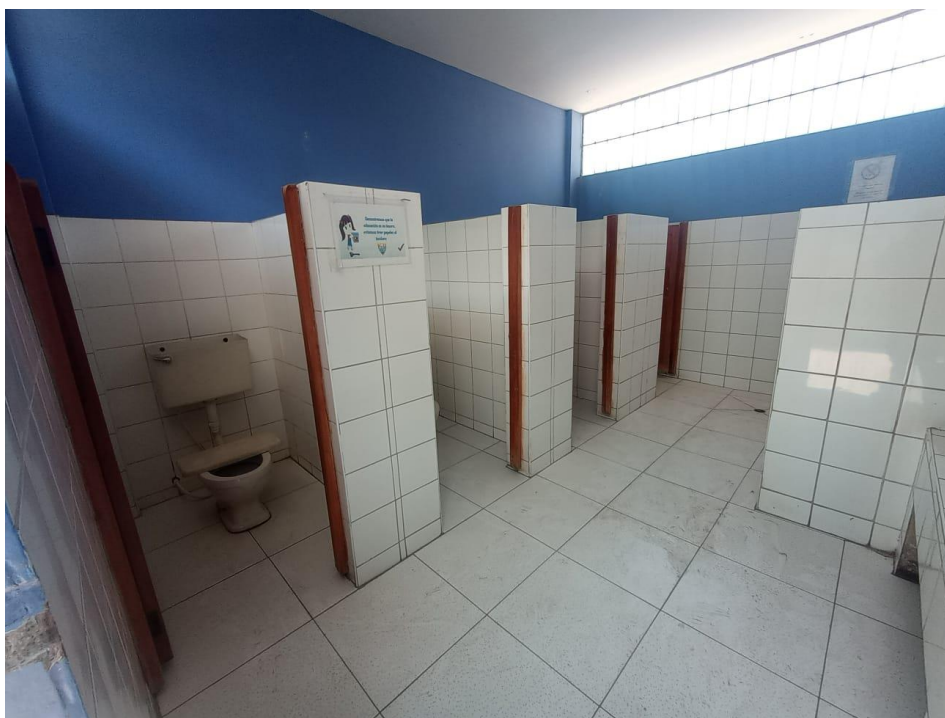
FOTO N° 11: Inodoros de nivel inicial en mal estado.

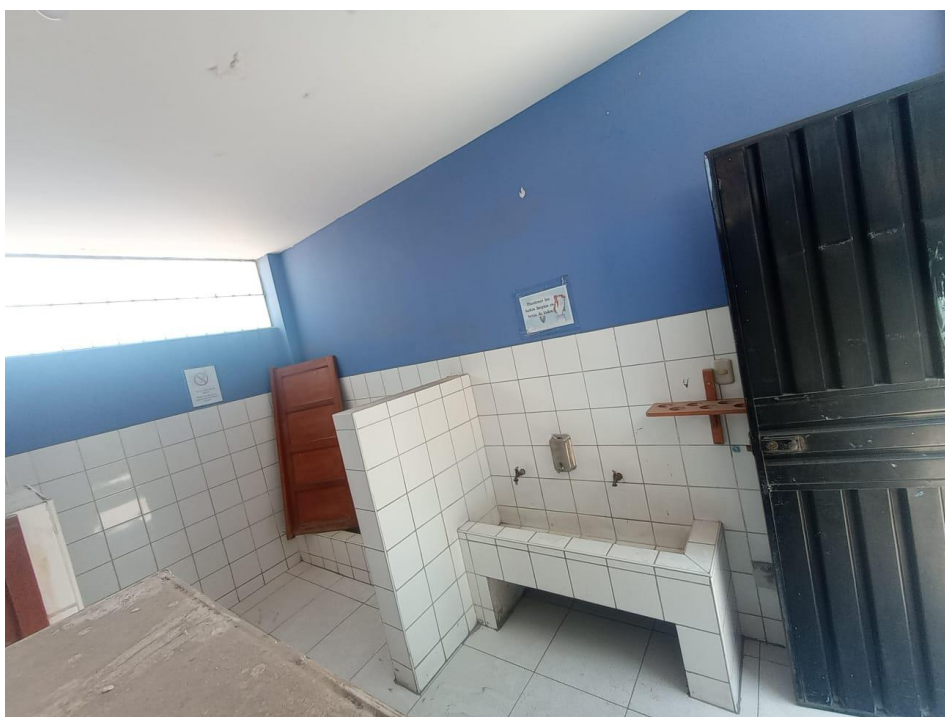
FOTO N° 12: Puerta de madera del nivel primario en mal estado.

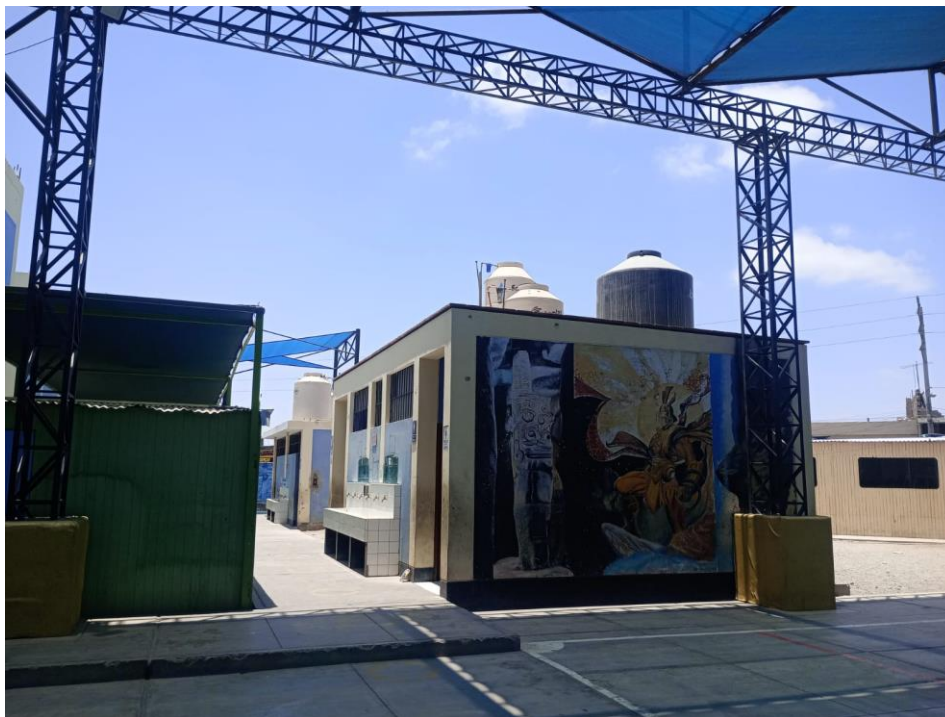
FOTO Nº 13: Tanque elevado del nivel primario en mal estado por tiempo de servicio.

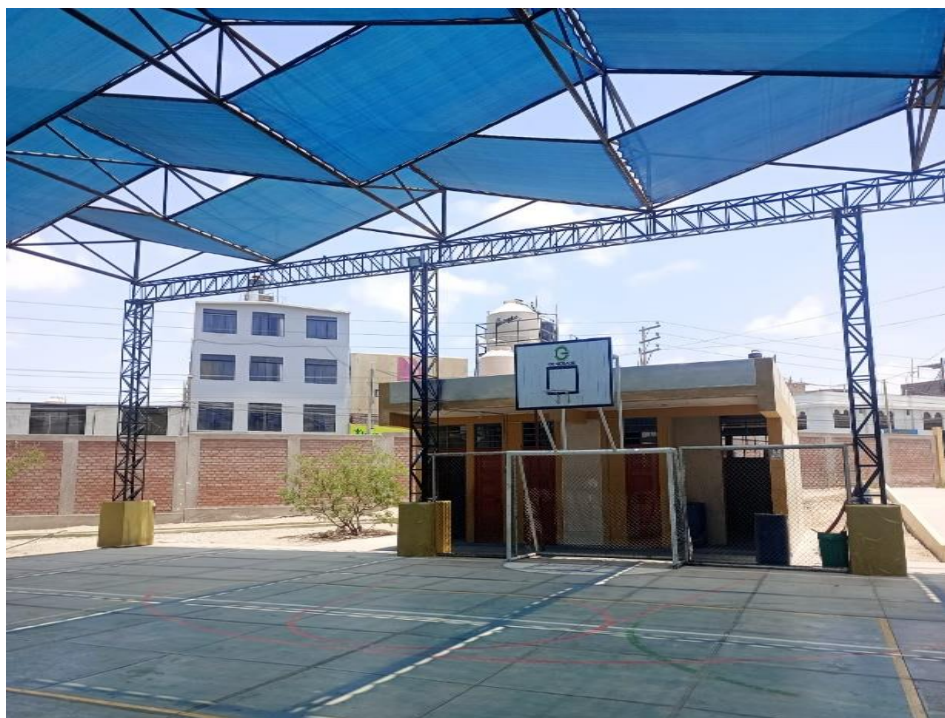
FOTO Nº 14: Tanque elevado del nivel secundario en mal estado.
