# Informe de Evaluación de Riesgos de Propiedad

**PROYECTO ESPECIAL  
JEQUETEPEQUE ZAÑA**

noviembre, 2024

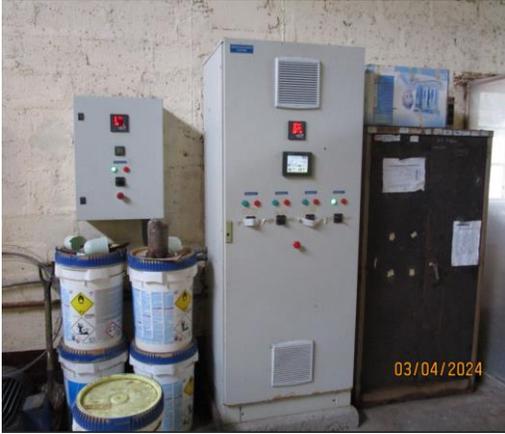
OFI-2024-003		Retiro de carga combustible de tableros eléctricos	
<b>Estado</b>	Nueva	<b>Fecha</b>	25 nov. 2024
<b>Prioridad</b>	Prioridad 1	<b>Tipo</b>	Programas de gestión
<b>OFI Emitida por</b>	Ing. Jorge Barrios	<b>Aseguradora Rec. No.</b>	Rec. No Asociada.
<b>Observación</b>	Se aprecian elementos combustibles cercanos a tableros eléctricos.

<b>Descripción</b>	Se recomienda retirar los elementos combustibles cercanos a los tableros eléctricos como baldes u otros similares, los tableros deberán encontrarse despejados de carga combustible permanentemente.		
<b>Esfuerzo de Implementación</b>	Procedimiento Menor: Procedimiento que puede ser implementado inmediatamente.

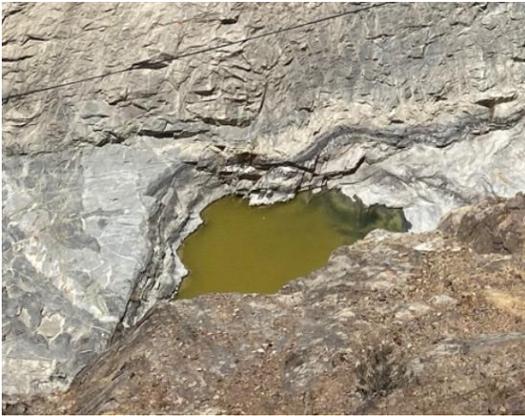
OFI-2024-005		Mantenimiento a la salida del aliviadero de crecidas	
<b>Estado</b>	Nueva	<b>Fecha</b>	25 nov. 2024
<b>Prioridad</b>	Prioridad 2	<b>Tipo</b>	Programas de gestión
<b>OFI Emitida por</b>	Ing. Jorge Barrios	<b>Aseguradora Rec. No.</b>	Rec. No Asociada.
<b>Observación</b>	Se aprecia erosión a la salida del aliviadero de crecidas.

<b>Descripción</b>	Pese a que el aliviadero de crecidas solo se emplea durante un periodo corto durante todo el año, se recomienda planificar el mantenimiento a la zona erosionada a la salida del aliviadero y evitar mayores daños a futuro.		
<b>Esfuerzo de Implementación</b>	Inversión Mayor: Inversión con costo de capital que suele requerir la aprobación presupuestaria de un nivel corporativo/divisional.

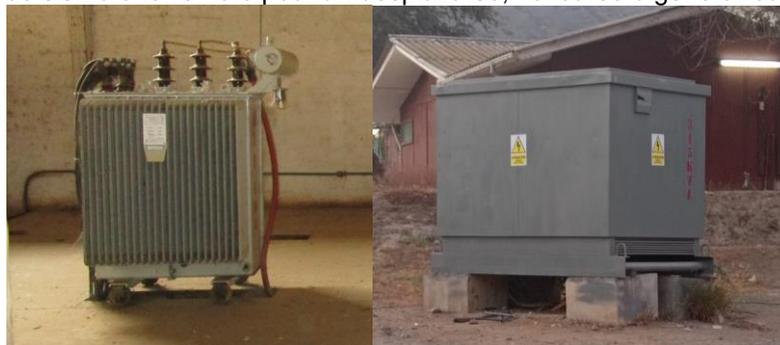
Se pudo apreciar que algunos equipos no se encuentran anclados, lo cual en caso de sismo o terremoto podrían desplazarse, voltearse o generar daños.

Se recomienda realizar el anclaje de los transformadores eléctricos para evitar desplazamientos, volcaduras, cortos circuitos o daños en dichos equipos.
