LESIONES
La propuesta de recuperación de la fachada del inmueble ubicado en el Jr. Conde de
Ucayali 363, Palacio Torre Tagle, está orientada a la recuperación histórica,
arquitectónica, urbana y social del Centro Histórico de Lima, actividades que implican la
conservación de sus inmuebles y sus espacios públicos.

Dirección, Provincia, Departamento
Cercado, Lima, Lima
Fecha:
JUNIO 2021
Escalas:
1:50
L-01
Bach:

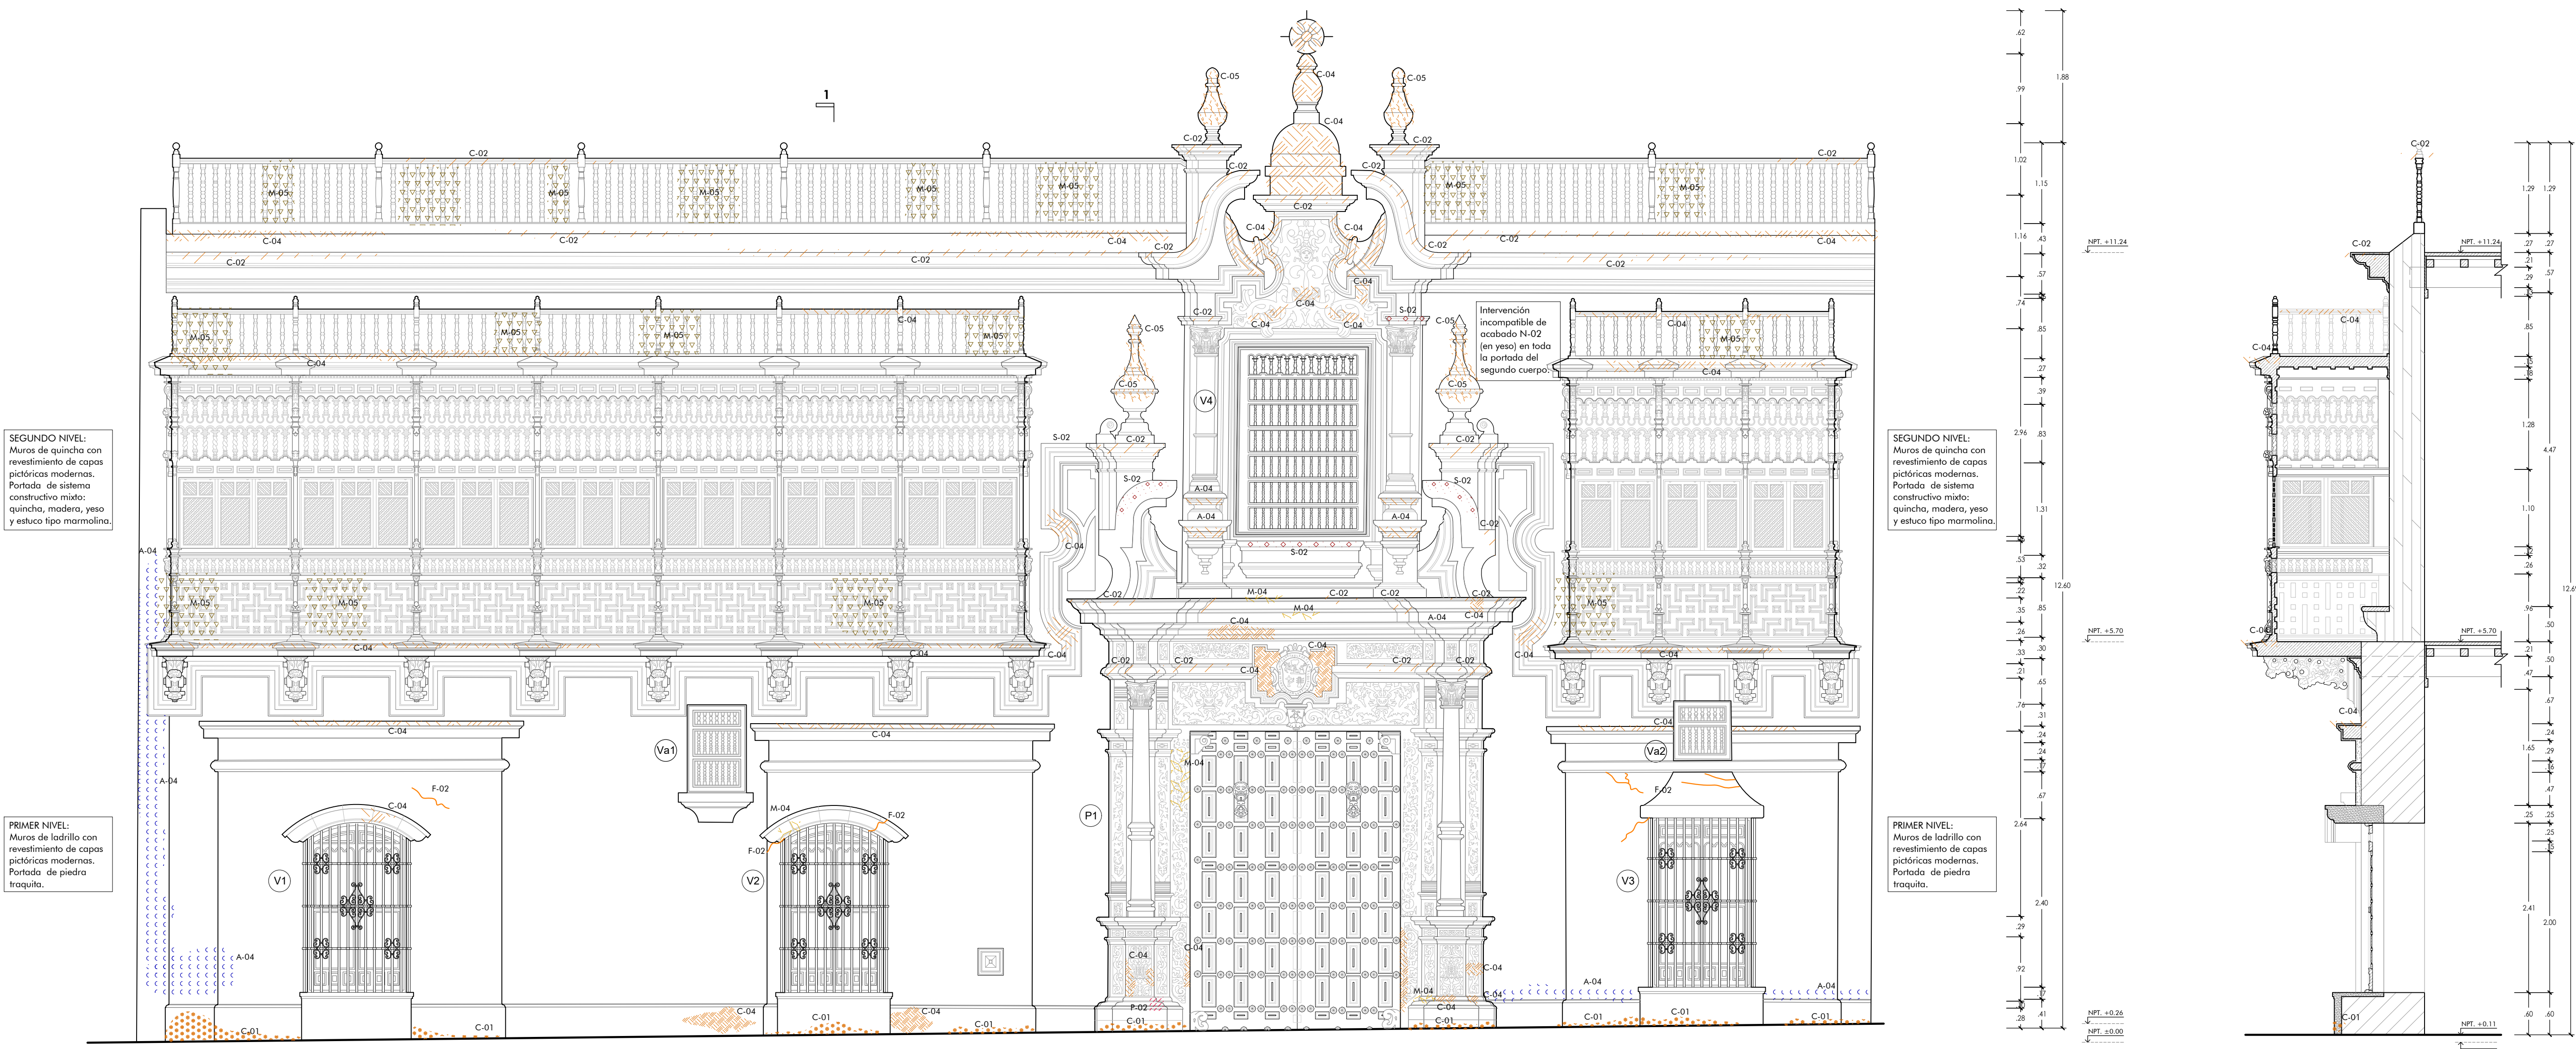
SEGUNDO NIVEL:
Muro de quincha con
revestimiento de capas
pictóricas modernas.
Portada de interior
constructivo mixto:
quincha, madera, yeso
y estuco tipo marmalita.

PRIMER NIVEL:
Muro de ladrillo con
revestimiento de capas
pictóricas modernas.
Portada de piedra
trazada.

El inmueble se encuentra en buenas condiciones, la mayoría de patologías se concentran
en la portada. En el cuerpo del primer nivel tiene desgaste en los boquerones y pilastras,
producto del uso, interperismo e intervenciones. Así como enmascaramiento por medio
ambiente y depósito de excretas de aves localizadas en las cornisas. El segundo
cuerpo de la portada es de interés especial, ya que todo está cubierto por capas de yeso
que van desde los 4 a los 8 cm, de acuerdo a los estudios estratigráficos, cubriendo los
detalles y el trabajo de uno de los acabados originales del inmueble, el estuco tipo
marmalita. El segundo cuerpo presenta, además, patologías como enmascaramiento,
manchas por ascaramiento, excretas de aves y despreñamiento de pintura en los arcos
verticales o los batos del vano de ventanas.

En el primer nivel, los elementos de piedra como sáculos y puestas tienen eflorescencias
producto de la humedad por capilares y enmascaramiento. Los arcos y cornisias de las
ventanas presentan enmascaramiento y desgaste material, así como fractura interna al
apilado en sus respectivas secciones de muro. En la sección de la tercera ventana, así
como en el estribo izquierdo del paramento de la fachada hay superficies con
irregularidades por mores y repites, producto quizá también por la mala aplicación de
productos o por materiales incompatibles.

Los elementos de madera como los listones y el listado de remate presentan
enmascaramiento y resaca de madera. Los colapsos al interior del bato de cada
puerta se degradan en su acabado y material incompatible en su relleno, posiblemente
cemento, el cual se encuentra suciedad y mancha la estética del conjunto.
