OFICIO N° 002605-2020-MML-PMRCHL

Asunto: Aprobación del proyecto de recuperación de fachada del predio ubicado en Jr. Ucayali 363– Cercado de Lima.

**MEMORIA DESCRIPTIVA DEL PROYECTO DE RECUPERACIÓN DE LA
FACHADA DEL INMUEBLE UBICADO EN JR. UCAYALI 363,
PALACIO DE TORRE TAGLE.**

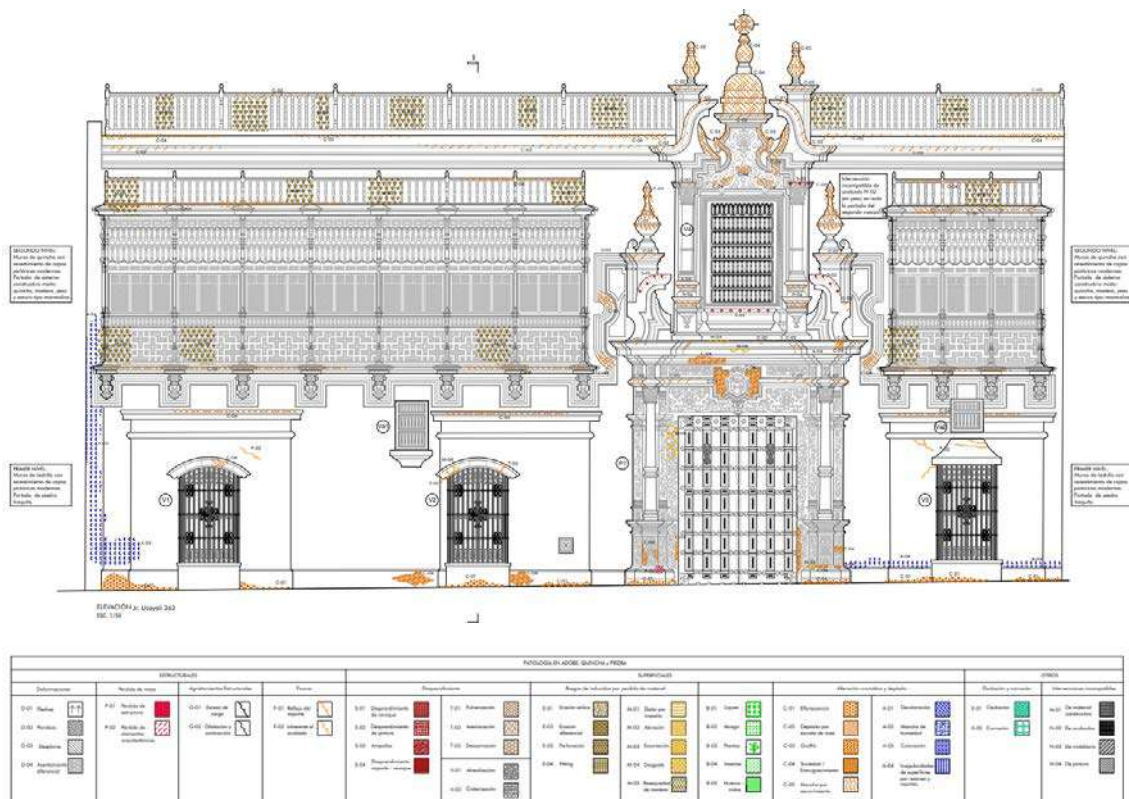
Figura 28. Lesiones de Jr. Ucayali 363. Fuente: PROLIMA.

Los elementos de madera como los balcones y el balaustre de remate presentan enmugrecimiento y resequeidad de madera. Los azulejos al interior del balcón de cajón poseen desgaste en su acabado y material incompatible en su rejunteo, posiblemente cemento, el cual se encuentra oscurecido y trastoca la estética del conjunto.

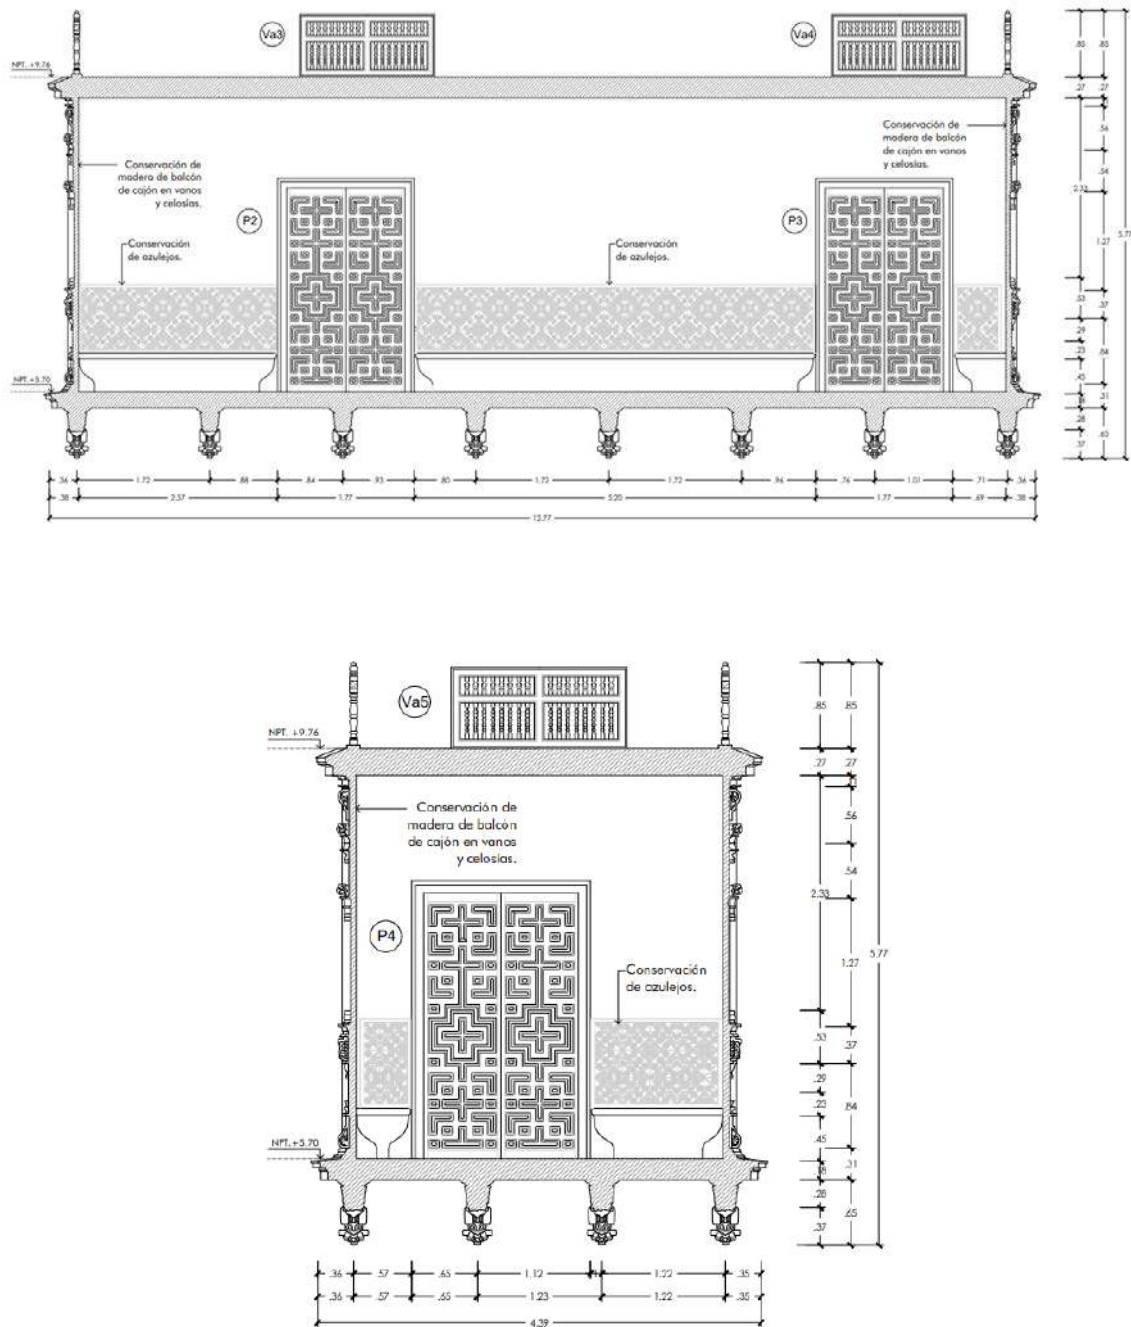
Figura 31 y 32. Propuesta de intervención en azulejos de balcones, Jr. Ucayali 363. Fuente: PROLIMA.

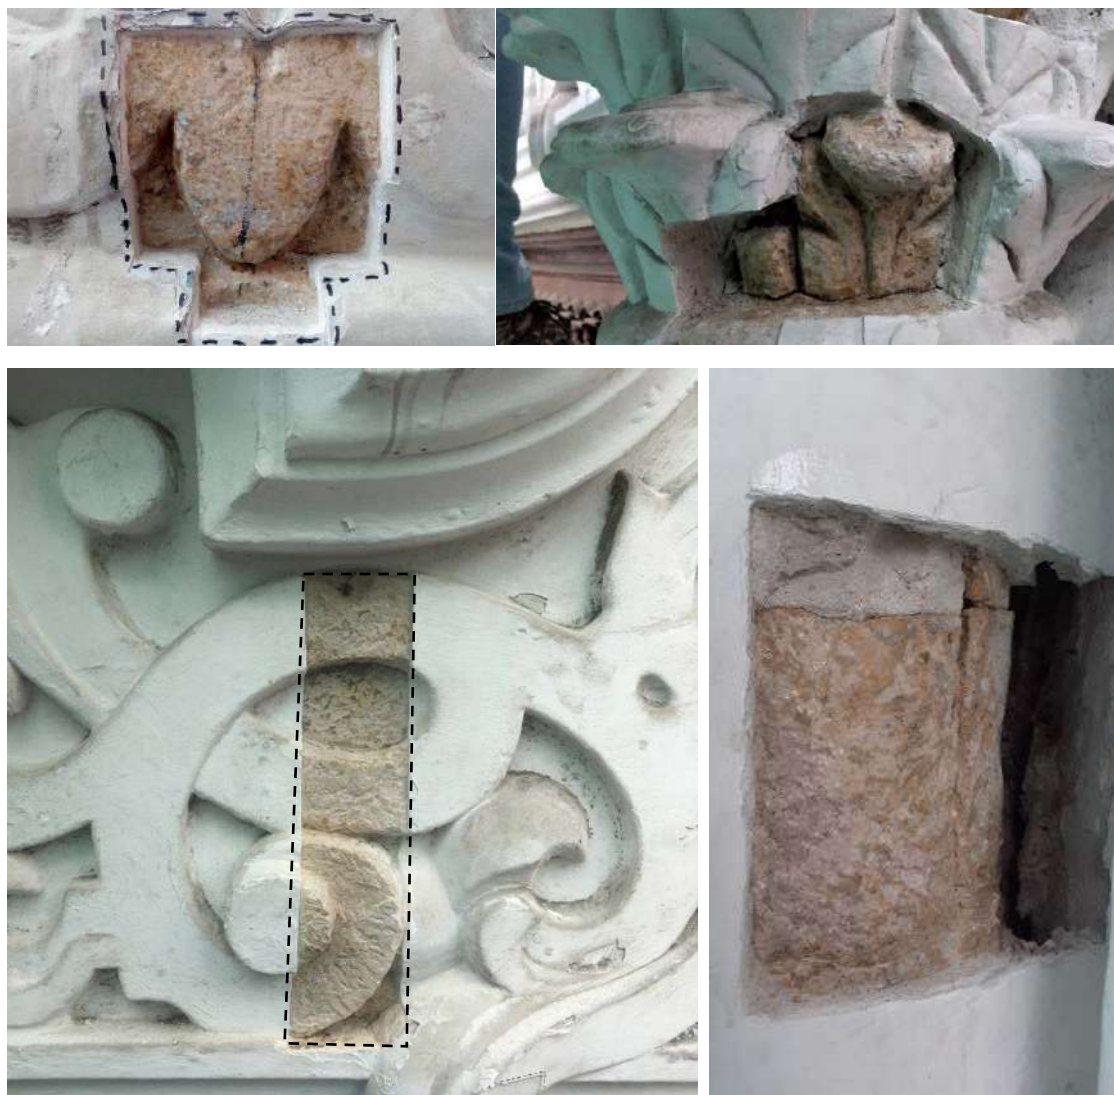
*Figura 33, 34, 35 y 36. Vestigios de estuco tipo marmolina en el segundo cuerpo de la fachada de Torre Tagle.
Fuente: PROLIMA.*

- Consolidación y conservación de estuco tipo marmolina, según las áreas afectadas. La primera capa de enfoscado se sugiere en una proporción cal: marmolina de 1:3 o 1:4; la segunda capa de 1:2 cal-marmolina y la capa final de 2:1 cal-marmolina, como acabado final. Para consolidar los elementos existentes se recomienda la escarificación en sus caras internas para una mejor adherencia con el estuco a reintegrar. Durante el proceso se realizarán los estudios físicos-químicos específicos para corroborar las proporciones específicas del estuco.

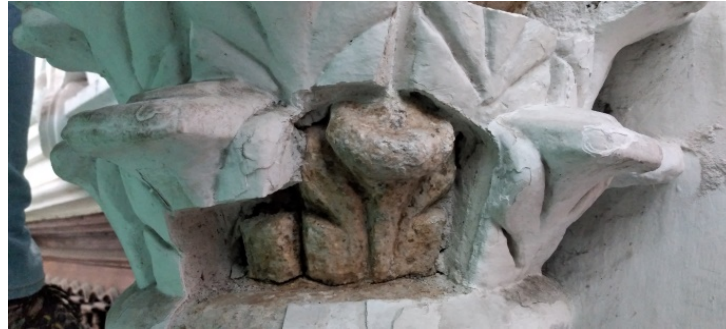
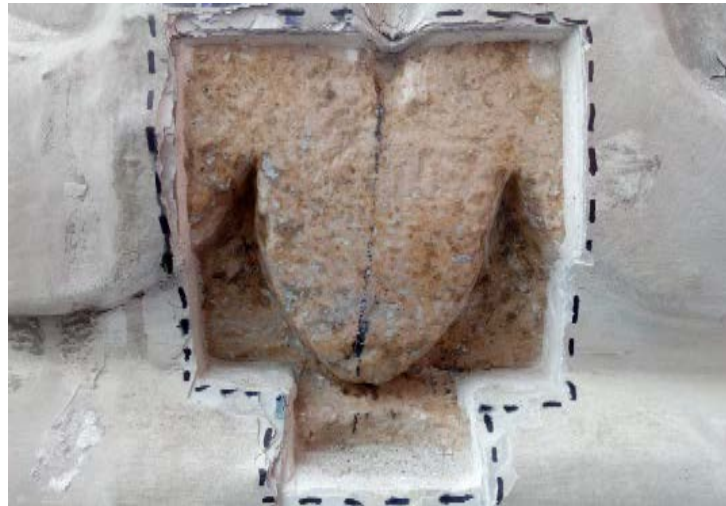
Evidencias de estuco tipo marmolina en el segundo cuerpo de la portada.

Para consolidar y de cierto modo “completar” los elementos existentes se recomienda la escarificación en sus caras internas para una mejor adherencia con el estuco a reintegrar. Durante el proceso se realizarán los estudios físicos-químicos específicos para corroborar las proporciones específicas del estuco. El trabajo se realizará por personal especializado y el estuco existente se limpiará con jabón neutro y/o paño suave y se protegerá con una mezcla de polvo de mármol con agua.

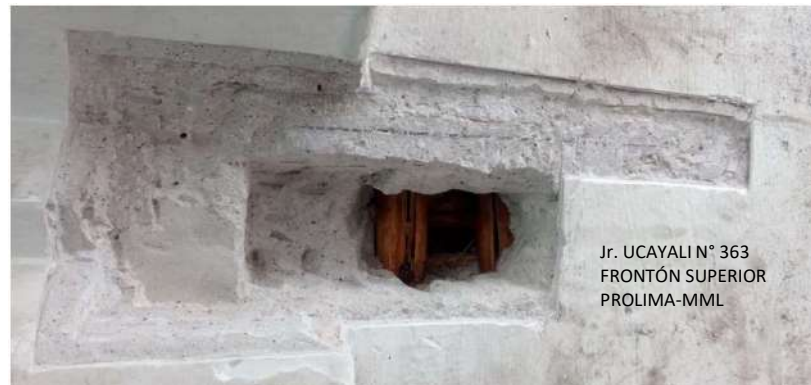
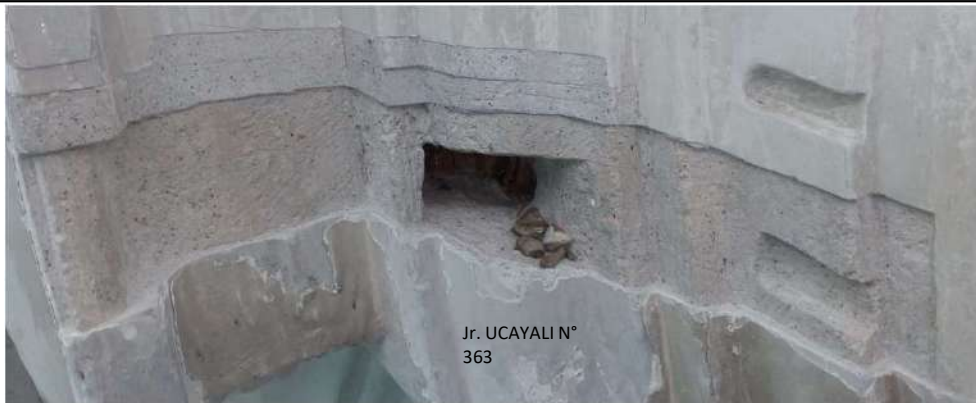
<div>Jr. UCAYALI N° 363 FRONTÓN SUPERIOR PROLIMA-MML</div></div>		<div>

<div>Jr. UCAYALI N° 363</div></div>			
DESCRIPCIÓN DE LA VENTANA DE EXPLORACIÓN		DESCRIPCIÓN DE LA VENTANA DE EXPLORACIÓN			
Ubicación : Frontón superior (Lad. izquierda) Tamaño : 10cm x 20cm Estratos : 01 ventana de exploración Soporte : Quincha de caña y yeso Fecha : 02-09-2020 Elaboración : Franklin Huaraca Altamirano Observaciones: En la ventana de exploración del frontón no se halló colores primigenios ni pintura mural, la línea horizontal de color negro que se observa en la parte superior de la ventana de exploración posiblemente se trate de un tiralineas que paso por ese punto para marcar los niveles en la superficie.		Ubicación : Frontón superior (Lad. izquierda) Tamaño : 10cm x 40cm Estratos : 01 ventana de exploración Soporte : Quincha de caña y yeso Fecha : 01-09-2020 Elaboración : Franklin Huaraca Altamirano Observaciones: La ventana de exploración no evidencia estratos pictóricos y pintura mural, por el contrario, los colores y la quincha de caña con clavo y yeso son de características modernas. Por otro lado, se observa dos capas de yeso de distinto color y granulometría, posiblemente la última capa es el enlucido como base para los colores posteriores.

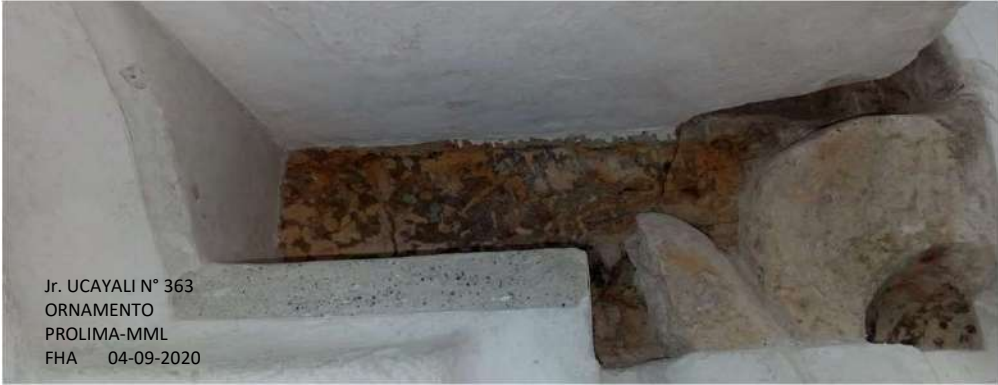
<div>Jr. UCAYALI N° 363 ORNAMENTO PROLIMA-MML FHA 04-09-2020</div></div>																													
<div>DESCRIPCIÓN DE LA VENTANA DE EXPLORACIÓN</div> <div><table><tr><td>Ubicación : Pináculo izquierdo del del segundo nivel</td><td>Identificación de colores por capas:</td></tr><tr><td>Tamaño : 10cm x 10cm</td><td>C1: Verde</td></tr><tr><td>Estratos : 01 ventana de exploración</td><td></td></tr><tr><td>Revoque : Marmolina</td><td></td></tr><tr><td>Fecha : 21-08-2020</td><td></td></tr><tr><td>Elaboración : Franklin Huaraca Altamirano</td><td></td></tr><tr><td>Observaciones: En esta ventana de exploración se halló estratos de color verde primigenio, lo cual está perdido, es decir, que se encuentra en mínimas cantidades o casi nada. La línea vertical de color negro, es el tiralíneas que paso por este punto.</td><td></td></tr></table></div>		Ubicación : Pináculo izquierdo del del segundo nivel	Identificación de colores por capas:	Tamaño : 10cm x 10cm	C1: Verde	Estratos : 01 ventana de exploración		Revoque : Marmolina		Fecha : 21-08-2020		Elaboración : Franklin Huaraca Altamirano		Observaciones: En esta ventana de exploración se halló estratos de color verde primigenio, lo cual está perdido, es decir, que se encuentra en mínimas cantidades o casi nada. La línea vertical de color negro, es el tiralíneas que paso por este punto.		<div>DESCRIPCIÓN DE LA VENTANA DE EXPLORACIÓN</div> <div><table><tr><td>Ubicación : Encima del dintel de ventana centran del 2º nivel</td><td>Identificación de colores por capas:</td></tr><tr><td>Tamaño : 10cm x 30cm</td><td>C1: Ocre amarillo</td></tr><tr><td>Estratos : 01 ventana de exploración de soporte</td><td>C2: Verde</td></tr><tr><td>Soporte : Marmolina</td><td></td></tr><tr><td>Fecha : 04-09-2020</td><td></td></tr><tr><td>Elaboración : Franklin Huaraca Altamirano</td><td></td></tr><tr><td>Observaciones: En esta ventana de exploración se evidencia colores primigenios de color ocre amarillo y verde esmeralda. Estos estratos están sobre un revoque de estuco de marmolina, esta presentando una ornamentación floral, así mismo evidenciamos que la marmolina presenta rajaduras y fisuras, posiblemente de los movimientos sísmicos que hubo durante estos años, en el estudio se identifico un revoque de estuco de marmolina que se encontraba por debajo de una capa de yeso de 5 cm de espesor.</td><td></td></tr></table></div>		Ubicación : Encima del dintel de ventana centran del 2º nivel	Identificación de colores por capas:	Tamaño : 10cm x 30cm	C1: Ocre amarillo	Estratos : 01 ventana de exploración de soporte	C2: Verde	Soporte : Marmolina		Fecha : 04-09-2020		Elaboración : Franklin Huaraca Altamirano		Observaciones: En esta ventana de exploración se evidencia colores primigenios de color ocre amarillo y verde esmeralda. Estos estratos están sobre un revoque de estuco de marmolina, esta presentando una ornamentación floral, así mismo evidenciamos que la marmolina presenta rajaduras y fisuras, posiblemente de los movimientos sísmicos que hubo durante estos años, en el estudio se identifico un revoque de estuco de marmolina que se encontraba por debajo de una capa de yeso de 5 cm de espesor.

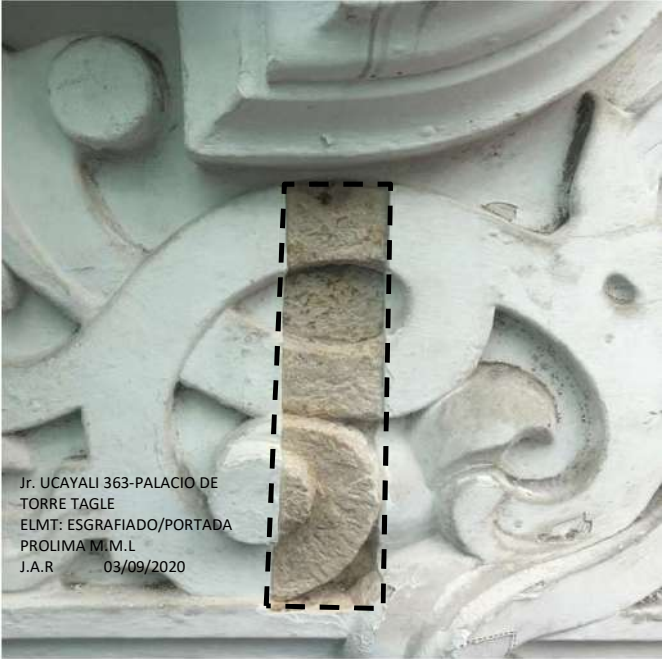
<div>Jr. UCAYALI 363-PALACIO DE TORRE TAGLE ELMT: ESGRAFIADO/PORTADA PROLIMA M.M.L J.A.R 03/09/2020</div></div>	<div>Ubicación : Ornamento del Segundo cuerpo - portada principal Tamaño : 30 cm x 6 cm Estratos : 01 Ventana de exploración Revestimiento: Marmolina Fecha : 03/09/2020 Realizado : Jaime Acosta Rodríguez</div> <div>Observaciones: Se realizó un estudio in situ al elemento ornamental que conforma el segundo cuerpo de la portada principal presenta un revestimiento de marmolina (R), con características primigenias, seguido por unos estratos de colores visiblemente contemporáneos.</div>	<div>OBSERVACIONES:</div> <div>El resultado del estudio estratigráfico, no muestra presencia de colores primigenios, pero deja evidencia que parte del esgrafiado tiene un revestimiento de estuco de marmolina (C-10).</div> <div>Para intervenciones futuras, se propone la liberación del estuco de la marmolina como material hallado para poder disponer su acabado original en el inmueble.</div>				
<div>CALA- 10</div>		<div>RESPONSABLE:</div> <div>CARLOS Saldarriaga Chumpitazi</div> <div>GERENTE DE PROLIMA :</div> <div>ARQ. LUIS MARTÍN BOGDANOVICH MENDOZA</div>

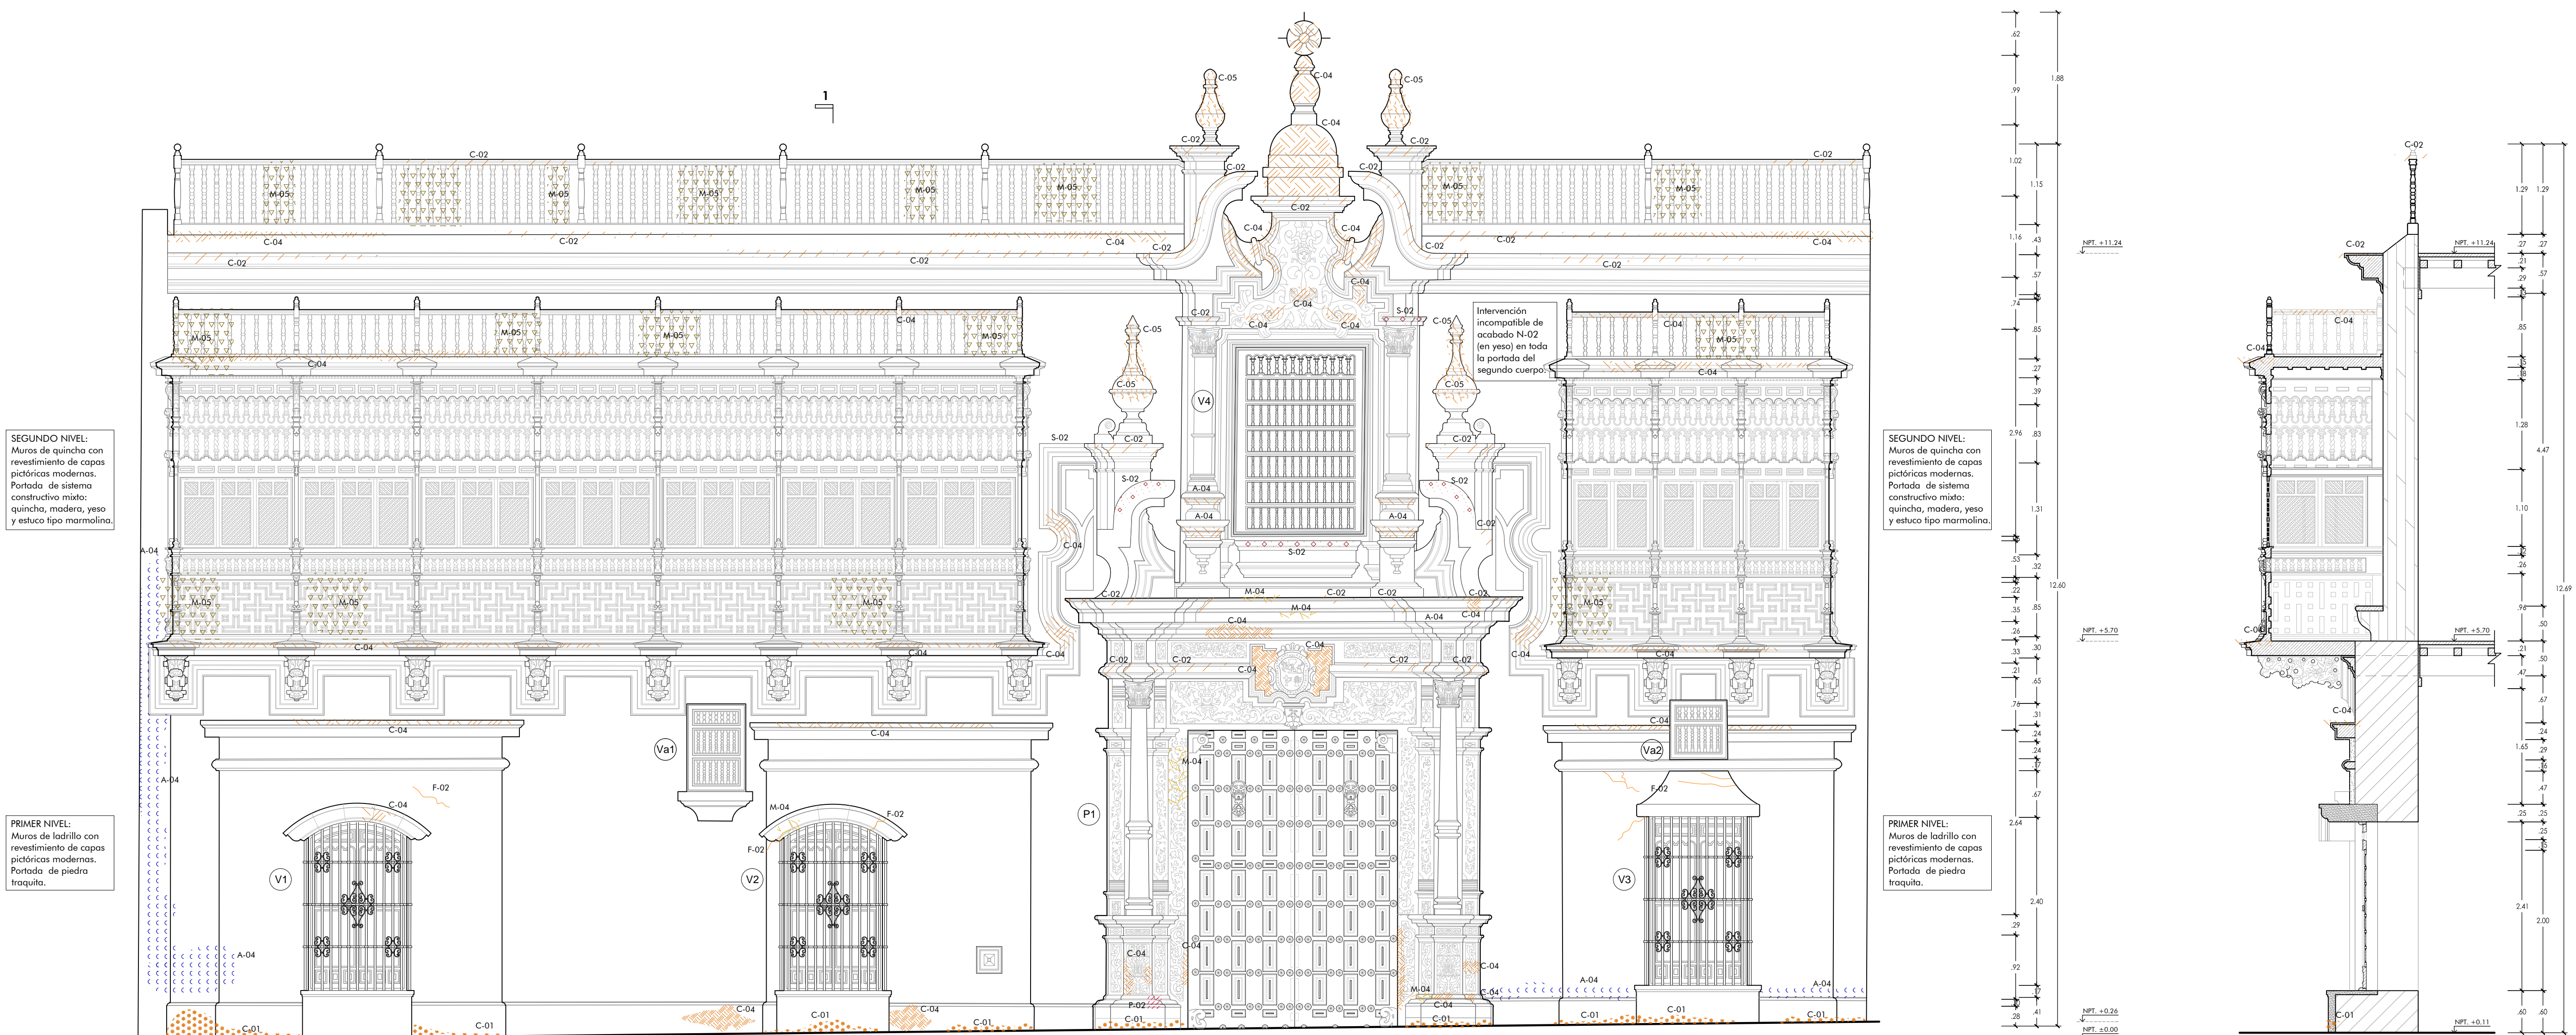
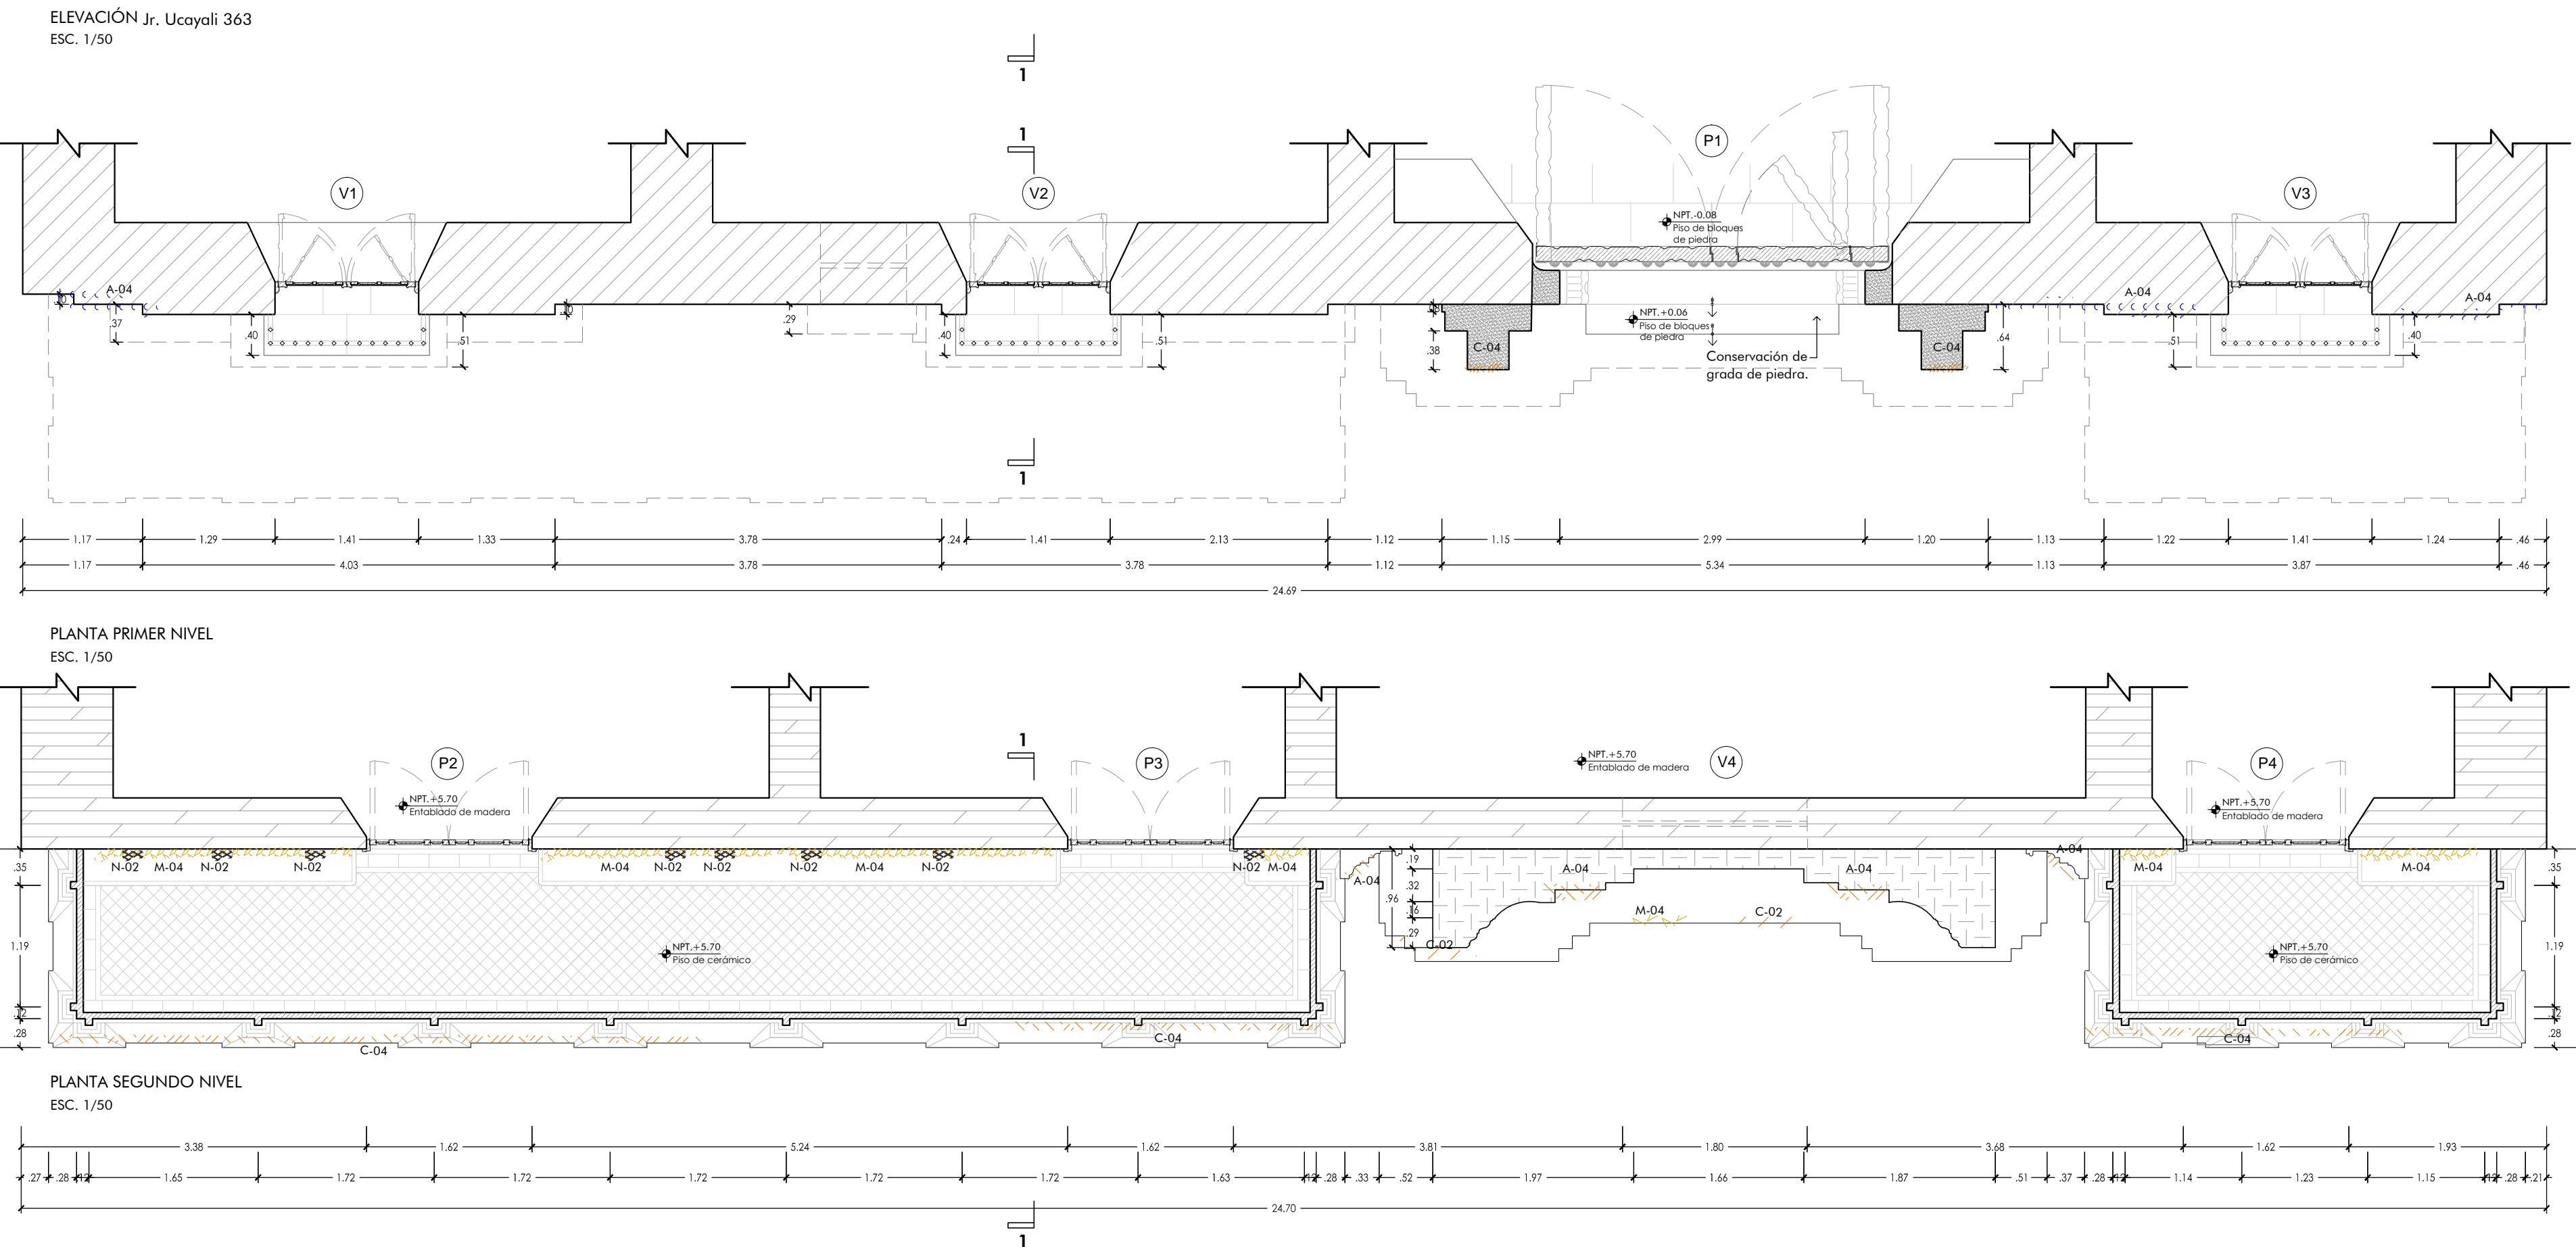
LESIONES

El inmueble se encuentra en buenas condiciones. La mayoría de patologías se concentran en la portada. En el cuerpo del primer nivel tiene daños en los boqueles y perfiles, producto del uso, intemperismo e intervenciones. Así como ennegrecimiento por medio ambiente y depósitos de excretas de aves en los cornisios. El segundo cuerpo de la portada es de interés especial, ya que todo está cubierto por capas de yeso que van desde los 4 a los 8 cm, de acuerdo a los estudios estratigráficos, cubriendo los detalles y el trabajo de uno de los acabados originales del inmueble, el estuco tipo marroquino. El segundo cuerpo presenta, además, patologías como ennegrecimiento, manchas por escurecimiento, excretas de aves y desprendimiento de pintura en los arcos verticales e los lados del vano de ventana.

En el primer nivel, los elementos de piedra como sillería y pilastras tienen afluencia producto de la humedad por capilaridad y ennegrecimiento. Los arcos y cornisios de los ventanales presentan ennegrecimiento y desgaste interno, así como fracturas internas al opacarse en sus respectivas secciones de muro. En la sección de la techumbre ventana, así como en el sistema ligante del paramento de la fachada hay superficies con irregularidades por resque y rajón, producto quizá también por la mala aplicación de productos a por materiales incompatibles.

Los elementos de madera como los balcones y el balcón de remate presentan ennegrecimiento y necesidad de mantenimiento. Los vidrios al interior del balcón de espaldas poseen daños en su acabado y material incompatible en su rejunte, posiblemente cemento, al cual se encuentra asociado y traza la salida del conjunto.

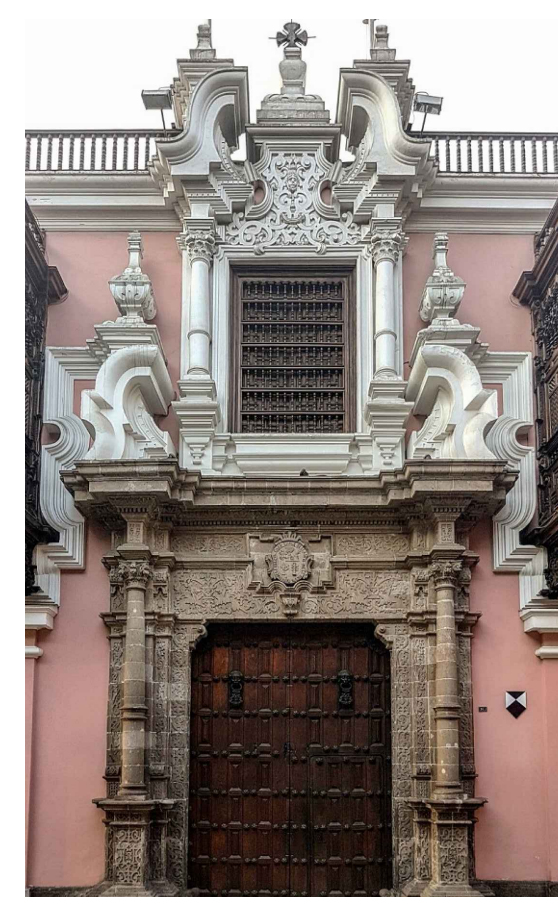
Fotografía 1. Portada de Torre Tagle, se observa el primer cuerpo de piedra y el segundo cuerpo con soporte de madera y cala, con estuco tipo marmolina, cubierto de capas de yeso que hace que se pierdan los detalles originales en marmolina.

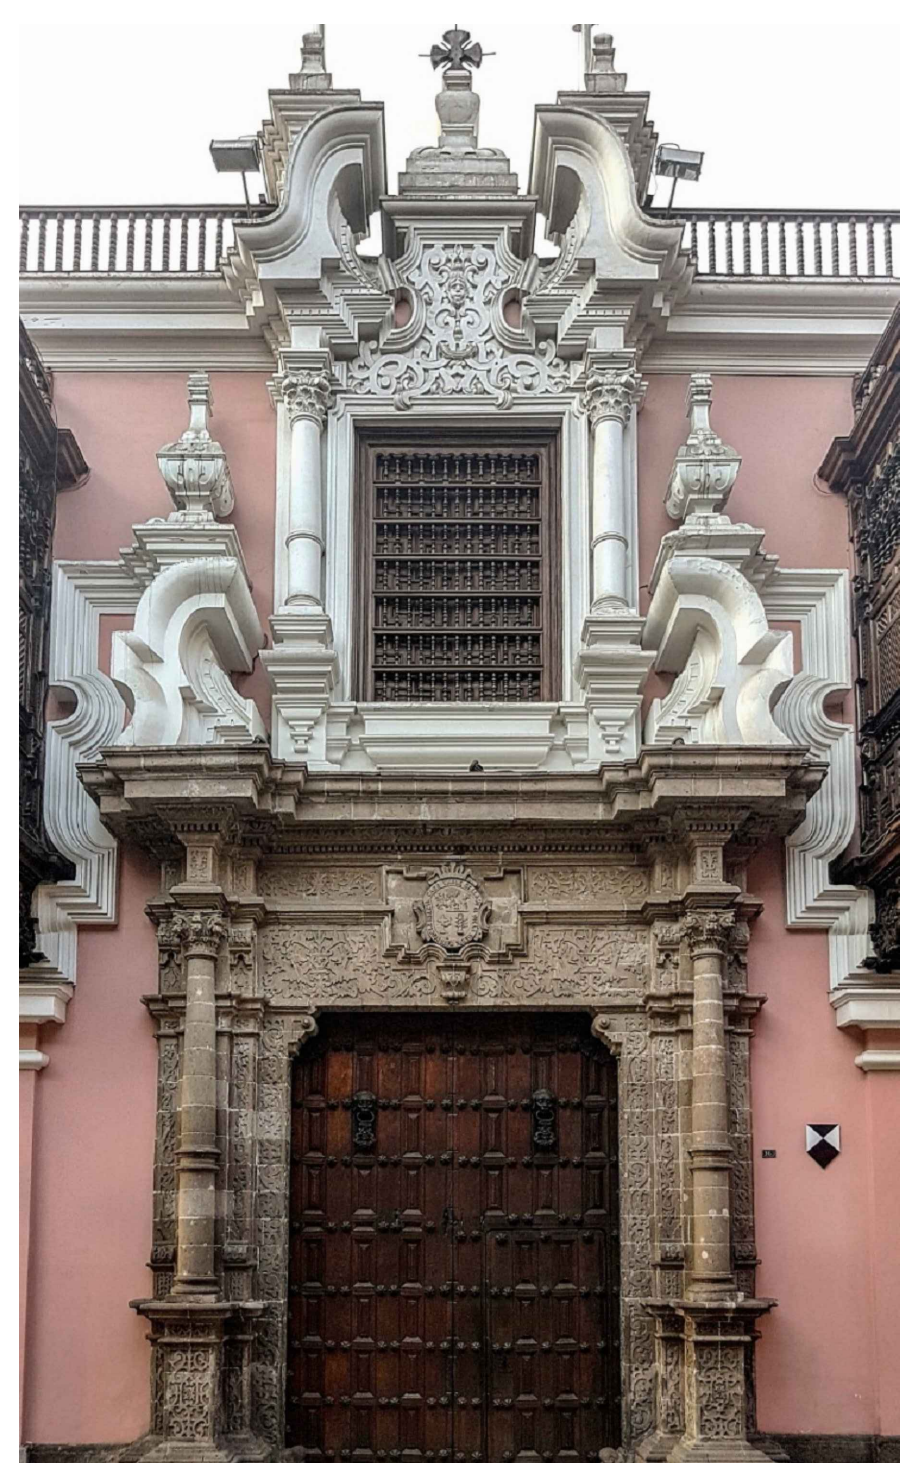
Fotografía 1. Portada de Torre Tagle, se observa el primer cuerpo de piedra y el segundo cuerpo con soporte de madera y caña, con estuco tipo marmolina, cubierto de capas de yeso que hace que se pierdan los detalles originales en marmolina.

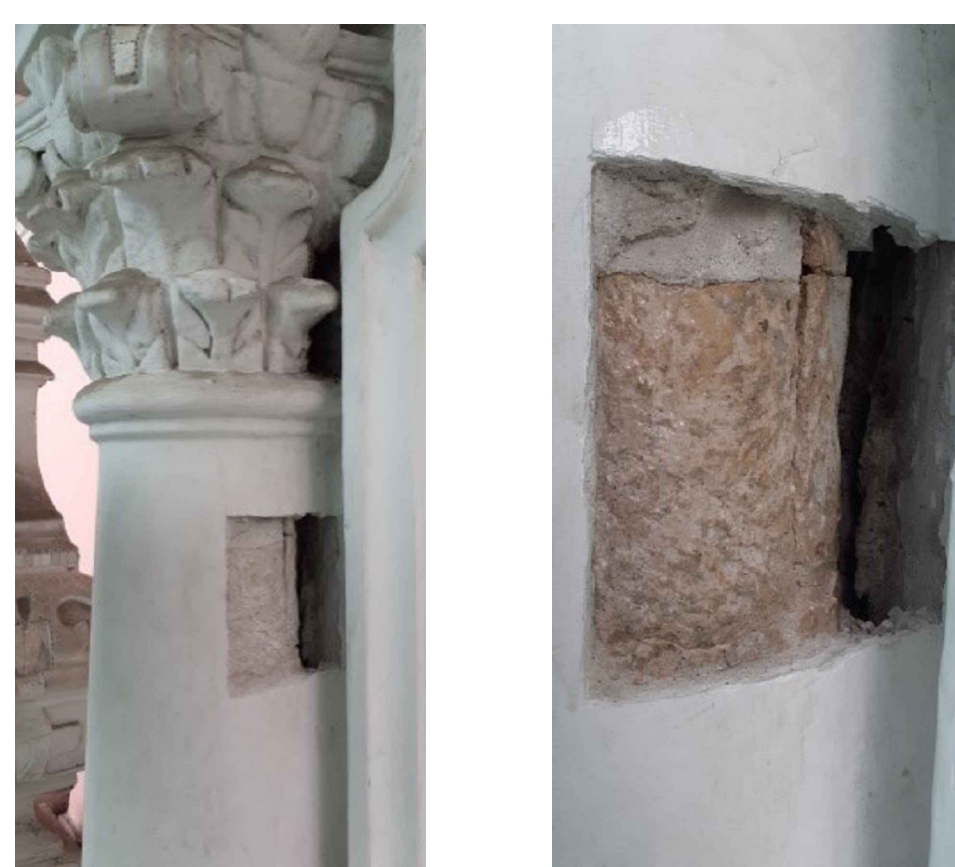
Fotografía 2. Fuste de columna en el segundo cuerpo de Torre Tagle, en el que se observa el estuco original con acabado tipo marmolina. Oculto tras copas de yeso de naturaleza posterior.

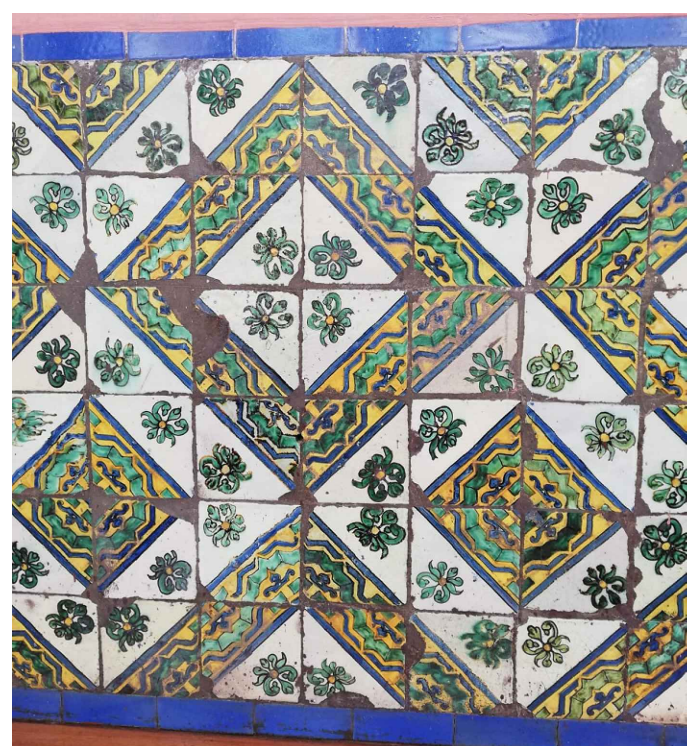
Fotografía 3. Azulejos al interior del balcón B1, con desgaste en su acabado y rejunteo con acabado oscurecido.
