FONDO CONSOLIDADO DE RESERVAS PREVISIONALES

INTRODUCCIÓN

FONDO CONSOLIDADO DE RESERVAS (FCR) administra el pago de las pensiones de cada uno de los regímenes que comprende a los trabajadores cesados de empresa privatizadas o liquidadas, contando con una serie de inmuebles que se ubican principalmente en la ciudad de Lima, de los cuales fue visita el que se ubica en el Centro Cívico y Comercial de Lima. Las instalaciones han sido inspeccionadas el 07 de Octubre del 2011.

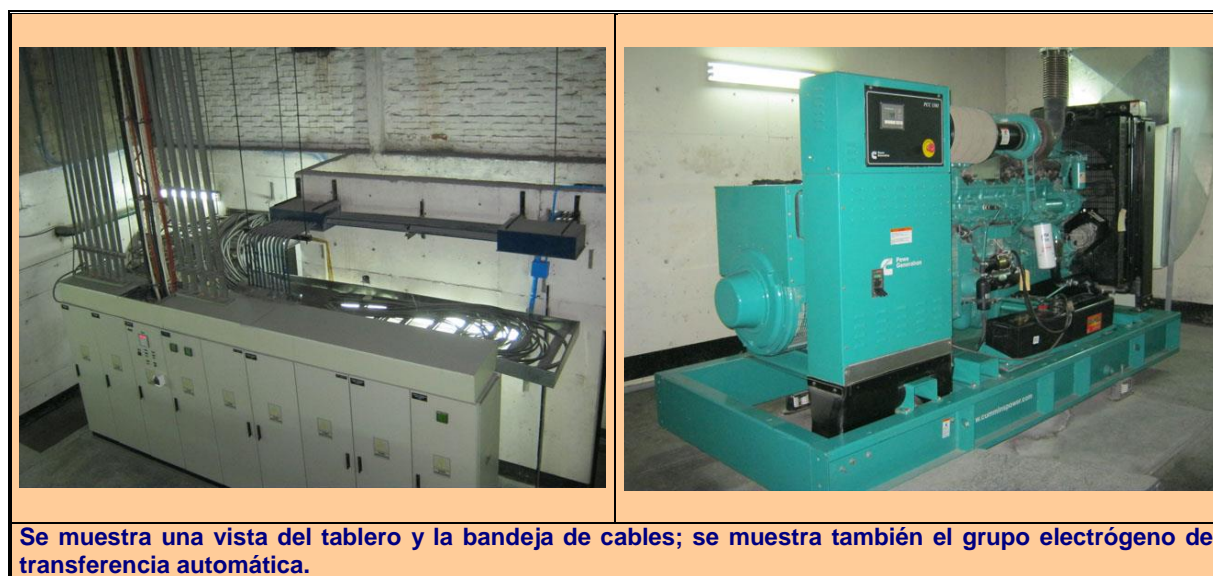
En lo que se refiere a los ambientes con tableros eléctricos que se ubican principalmente en el sótano, se aprecia que es amplio, pero las penetraciones no se encuentran cubiertas con material intumescente. Hay un control sobre los diferentes pozos a tierra, los que normalmente no están por encima de los 5 ohm. Para los casos de emergencia se cuenta con un grupo electrógeno ONAN de 400 kW que cubre las necesidades

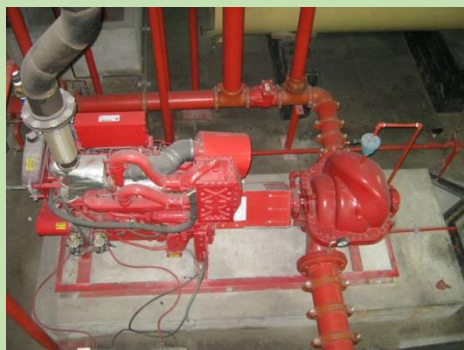
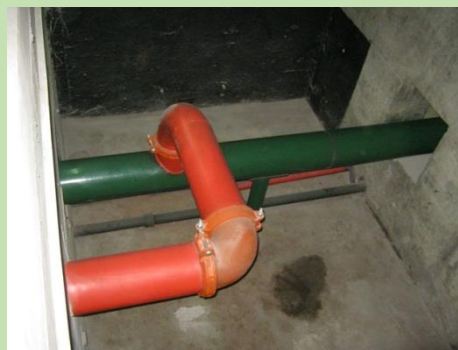
Se muestra la bomba contra incendio, así como de donde se realiza la succión del líquido elemento (directo de una tubería).

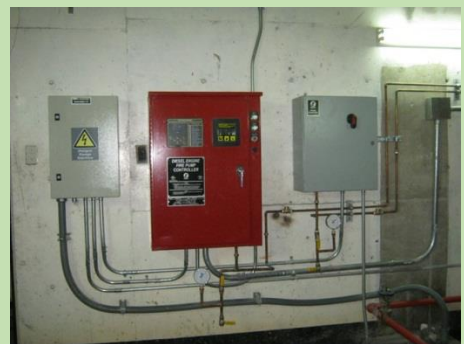
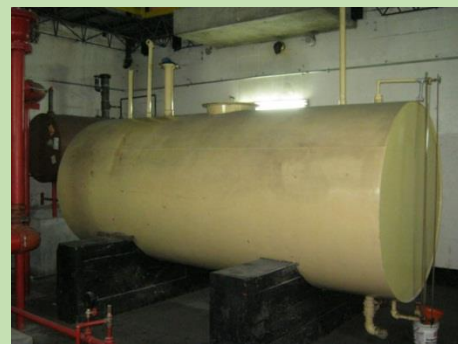
En el ambiente donde se encuentra la bomba contra incendio se cuenta con dos tanques de almacenamiento de este combustible, uno de 360 gls que posee muro de contención y otro de 4000 gl que no posee el muro.

Se muestra el tablero de control de la bomba contra incendio y de un tanque dentro del mismo ambiente sin muro de contención.
